**XV ENCAC** Encontro Nacional de Conforto no Ambiente Construído

## **COPAN: UMA PROPOSTA AINDA ATUAL DE UMA GERAÇÃO PASSADA - REFLEXÕES SOBRE O MORAR NO CENTRO A PARTIR DA ERGONOMIA COMO EIXO DE ANÁLISE**

**Eduardo Gasparelo Lima (1); Sylvia Tavares Segovia (2); Roberta Consentino Kronka Mülfarth (3)**

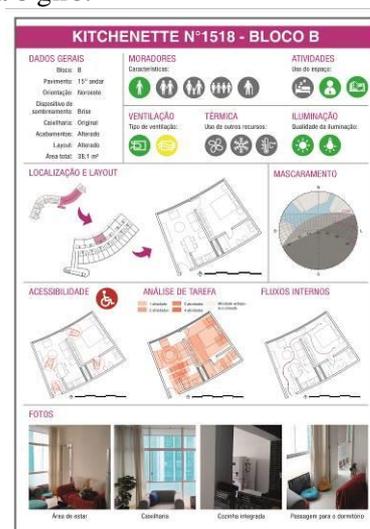
Como forma de compilar todas as análises elaboradas para cada unidade e de modo a permitir um fácil e rápido entendimento, bem como de consulta dos dados gerados, foram desenvolvidas fichas-resumo que contém: (I) os dados gerais da unidade; (II) uma série de ícones que sintetizam as entrevistas com os moradores; (III) a localização da unidade no edifício e o atual *layout*; (IV) o mascaramento da abóbada celeste ao centro da janela e à altura do peitoril; (V) as análises de acessibilidade, de tarefa e de fluxos; e (V) fotos dos ambientes (Figura 6).

Figura 6 – Exemplo de ficha-resumo produzida. Elaboração própria.

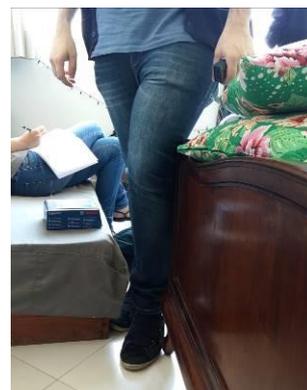
Ergonomicamente, o ambiente não possui acessibilidade, com dimensões internas muito pequenas e insuficientes para um cadeirante. A unidade possui paredes anguladas que diminuem ainda mais o espaço e dificultam a disposição e movimentação da mobília, tornando o espaço para circulação muito pequeno, como visto na Figura 7.

Figura 7 – Espaço disponível para passagem entre cama e sofá. Foto: Acervo dos autores.

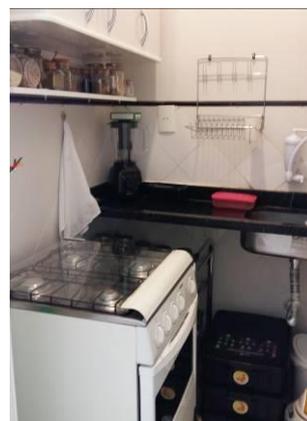
A cozinha não possui espaço suficiente para a geladeira, que apesar de pequena fica no corredor junto a outros móveis. Além do problema com tal equipamento, não há espaço suficiente nesse cômodo para abrir totalmente a porta do forno, sendo necessário ficar ao lado dele para possibilitar a abertura completa (Figura 8).

Figura 8 – Cozinha diminuta. Foto: Acervo dos autores.

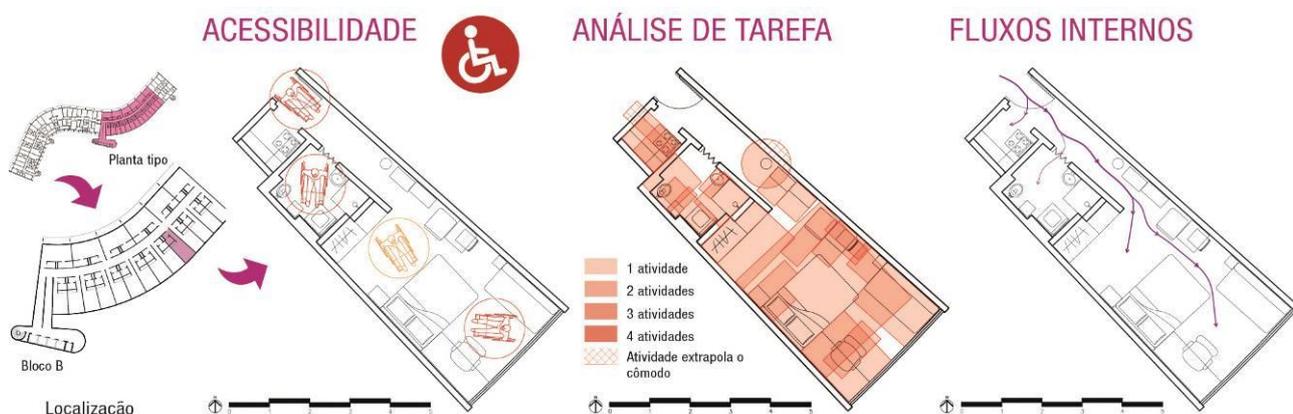
A área multifuncional possui alguns conflitos de tarefa, principalmente em áreas de passagem, além da mesa de jantar não possuir a largura mínima suficiente para uma pessoa e a cadeira conflitar com os móveis próximos. Como apontado pela análise de tarefa, algumas das áreas delimitadas ainda extrapolam o cômodo em que se originam (Figura 9).

Figura 9 – Análises ergonômicas desenvolvidas para o Caso 1. Elaboração própria.

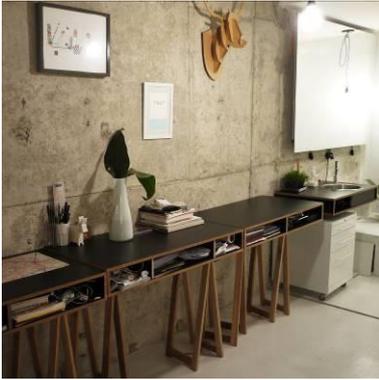
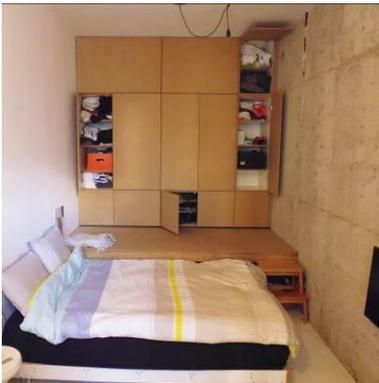
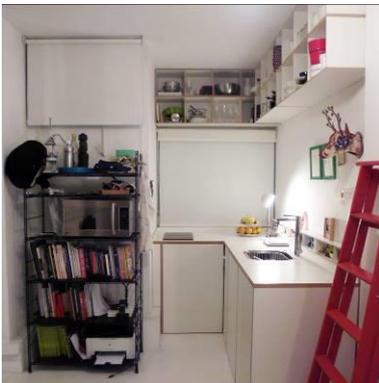
Figura 10 - Área social. Foto: Marcos Rosa.

Figura 11 - Área de dormir. Foto: Marcos Rosa.

Figura 12 - Cozinha. Foto: Marcos Rosa.

Grande parte dos móveis dessa unidade foi feita sob medida (rever Figuras 10, 11 e 12), o que possibilitou uma grande liberação de espaço e maior conforto ergonômico já planejado em estágio de projeto. A cama, por exemplo, é retrátil, transformando-se em sofá quando recuada para baixo do guarda-roupa, e as mesas na área social podem ser agrupadas e separadas para formar diversos *layouts* diferentes. Móveis sob medida como esses, apesar de mais caros, adequam-se melhor ao ambiente, principalmente em espaços pequenos, e podem possibilitar uma grande melhora de utilização do espaço pelo usuário, tanto ergonomicamente, como em outras formas de conforto, já que obstruem menos o espaço.

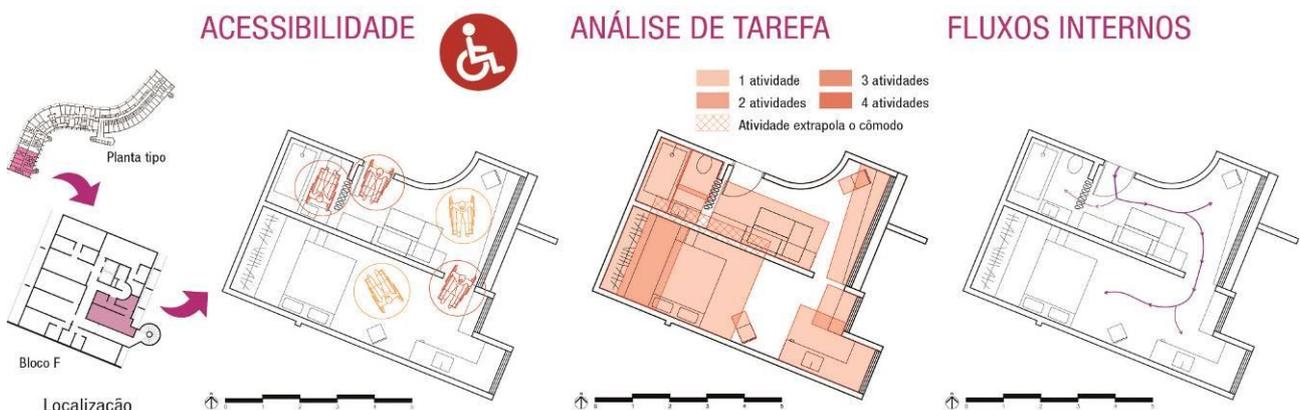
A partir da análise de tarefa do ambiente (Figura 13) é possível constatar que o espaço possui diversas áreas com conflito de duas atividades e alguns espaços no banheiro com focos de três atividades ou mais acontecendo simultaneamente. Considerando apenas um morador, que frequentemente recebe o parceiro no apartamento, o banheiro pode se configurar uma área conflituosa se duas pessoas forem utilizá-lo ao mesmo tempo. Outros espaços têm menor chance de se tornarem problemáticos, apesar de possuírem algumas sobreposições e serem muitas vezes menores do que o recomendado, além da área de tarefa em frente a cama extrapolar o quarto.

Mesmo existindo o espaço para o giro de uma cadeira de rodas na sala e no quarto, a *kitchenette* não possui acessibilidade adequada para um cadeirante (Figura 13) já que inviabiliza sua entrada pelas portas de acesso, além de possuir degraus em uma parte do apartamento (acesso ao guarda-roupa).

Figura 13 – Análises ergonômicas desenvolvidas para o Caso 2. Elaboração própria.
