Alvenaria

### **Fissuras no último pavimento**

*Corriqueiras e de fácil identificação, as patologias entre a alvenaria e a laje de cobertura podem ser evitadas com medidas para dominar a movimentação do conjunto*

**Texto original de Bruno Loturco**  
**Téchne 99 - junho de 2005**

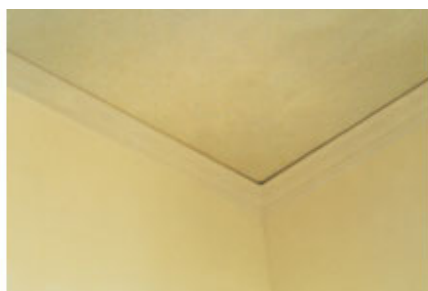
*Na alvenaria estrutural, espaços entre os elementos decorativos e o teto podem denunciar a movimentação da laje devido à dilatação térmica, como na foto acima*

Na alvenaria convencional a fissura pode aparecer no revestimento interno, na parte superior da parede. Quando se trata de alvenaria estrutural, a fissura ou movimentação pode ser notada no encontro da laje com a parede (foto acima). Caso a ligação entre a parede e a laje não ceda, toda a parede se movimenta, efeito que pode comprometer a vedação. Estruturalmente, no entanto, não há comprometimento nem mesmo para a alvenaria estrutural, pois o último pavimento normalmente apresenta larga margem em relação à capacidade de carga. Por ser impossível barrar a influência dos fenômenos naturais sobre a edificação, a alternativa é tentar diminuir os efeitos.

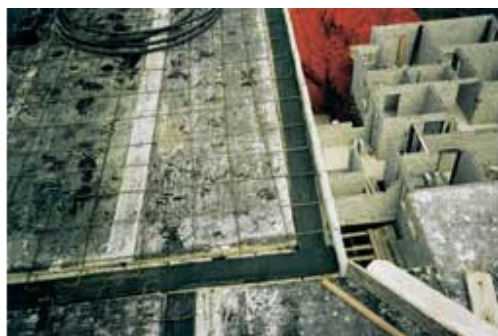
*O uso de uma borracha no apoio da laje na alvenaria permite a livre movimentação dos elementos da alvenaria estrutural, evitando que o trabalho da laje provoque fissuramento na edificação*

Para a alvenaria estrutural devem ser empregadas tiras de neoprene, que promovem o apoio da laje nas paredes sem tornar a estrutura monolítica (foto acima). A dessolidarização também pode ser buscada na própria laje, seccionada que, através de juntas, diminui o valor total da deformação.

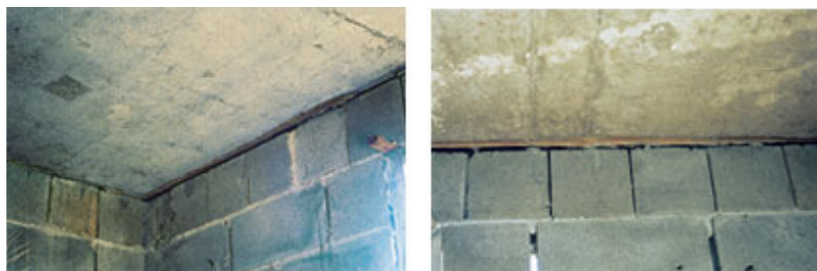
*O sistema de alvenaria estrutural permite que, com o uso de elementos de dessolidarização, como borrachas de apoio, todos os problemas ocasionados por dilatação da laje sejam evitados*

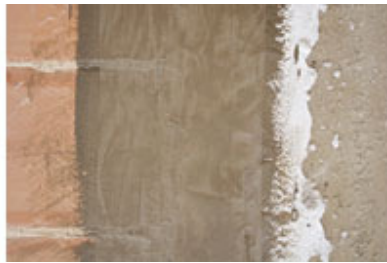
*A aplicação de telas no trecho de transição entre alvenaria e estrutura é um recurso que possibilita a movimentação independente dos elementos e pode ser adotado tanto em vigas como em pilares*

O entelamento é eficiente para evitar o aparecimento das fissuras verticais entre pilares e alvenaria. Da mesma maneira, pode ser usada tela metálica desde que o revestimento não seja feito com gesso. O gesso, conforme alerta Valério Dornelles, é menos resistente às movimentações da estrutura. Por isso o engenheiro da Tecno Logys recomenda, se possível, revestir com argamassa o lado interno do último pavimento.

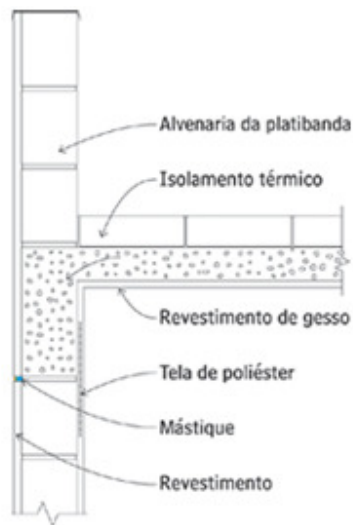
#### Alvenaria convencional

Uma tela sobre o ponto de encontro da alvenaria com a viga propicia a livre movimentação da laje. Revestimentos de gesso exigem telas não metálicas

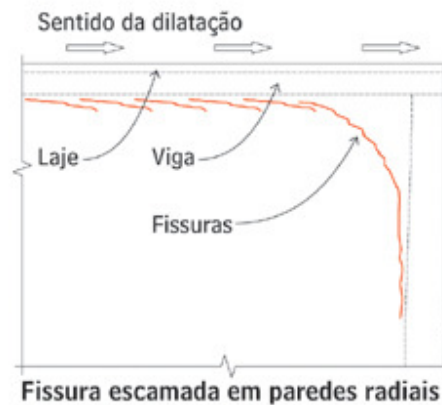
### **Escamadas**

Em paredes que acompanham o raio da laje, as fissuras por dilatação têm aparência escamada, o que permite a identificação imediata das causas da patologia
