Pino de fibra de vidro anatômico: relato de caso

Anatomic glass fiber post: case report

Case Report: Man patient 49 year-old searched dental care with complaint of the esthetic appearance of your anterior maxillary teeth. After the removal of a metalceramic crown and a cast core and post of the tooth 12, an anatomic glass fiber post, resin core and interim crown were performed. Direct composite resin veneers were performed in the teeth 13, 11, 21, 22 and 23. A crown of reinforced lithium disilicate ceramic (IPS e.max CAD, Ivoclar Vivadent) was luted at tooth 12. **Conclusions:** It is possible to restore endodontically treated teeth without to use metal posts presenting improved esthetic results using the technique of anatomic glass fiber post. However, an occlusal condition concerning the principles of protected occlusion must be founded to guarantee a long-term restoration.

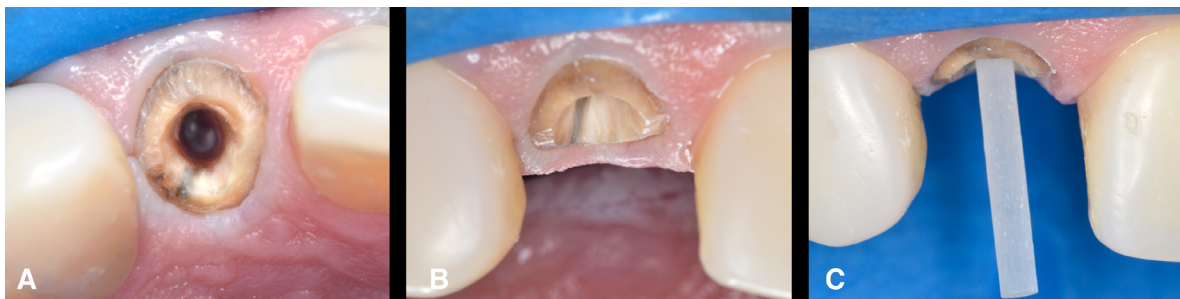
Figura 2. (A) Remanescente radicular após remoção do pino-núcleo fundido, vista oclusal, (B) vista frontal. (C) Pino de fibra de vidro pré-fabricado posicionado no canal radicular, vista frontal.

A coroa metalocerâmica do incisivo lateral direito foi removida, por motivos estéticos mediante a solicitação do paciente, utilizando uma broca diamantada (#3216; KG Sorensen, Barueri, SP) em alta rotação para cortar a cerâmica, seguida por uma broca carbide (#1557; JET Carbide Burs, Morrisburg, ON, Canadá) para cortar o metal, separando a coroa no longo eixo do dente. Após remoção da coroa e exame do remanescente dentário utilizando uma sonda exploradora, foi constatada infiltração marginal entre núcleo metálico e dentina na porção disto-palatino da raiz. A remoção do pino núcleo fundido foi realizada com o dispositivo Saca-pinos M&V® (TRIGONA Ind. Com. Produtos Odontológicos Ltda., Rio Claro, SP) (Desenvolvido no Departamento de Endodontia da FOP UNICAMP, Piracicaba, SP). Após a retirada do pino, uma coroa-pino temporária foi confeccionada e cimentada provisoriamente.

Na sessão seguinte, foram realizadas as facetas em resina composta nos elementos 13, 11, 21, 22 e 23. Optou-se pela confecção de um pino anatômico, através do reembasamento de um pino de fibra (#1 White Post DC; FGM, Joinville, SC) com resina composta. O espaço para o pino foi preparado com a broca correspondente ao pino selecionado (White Post DC; FGM) e o pino foi avaliado no canal quanto a sua adaptação em largura e comprimento (Figura 2). O canal foi lubrificado com gel a base de glicerina. Para limpeza da superfície do pino, este foi condicionado com ácido fosfórico a 37% (Condac 37; FGM) por 60 segundos, lavado com spray ar/água e seco com jatos de ar. Silano e adesivo foram aplicados ao pino de fibra para melhorar a adesão com a resina composta (15). Foram aplicadas duas camadas de silano (Prosil; FGM). Em seguida, foi aplicado o sistema adesivo (Ambar; FGM) seguido de leves jatos de ar para remover os excessos e a fotoativação foi realizada por 20 segundos (LED Radii-cal; SDI, São Paulo, SP). Um incremento de resina composta (Opallis T-Neutral; FGM, Joinville, SC) foi colocado sobre o pino e o conjunto foi levado ao canal a fim de reembasar o pino e realizada a fotoativação aproximadamente por 3 segundos. A seguir, o conjunto foi removido e realizada fotoativação por mais 40 segundos em todas

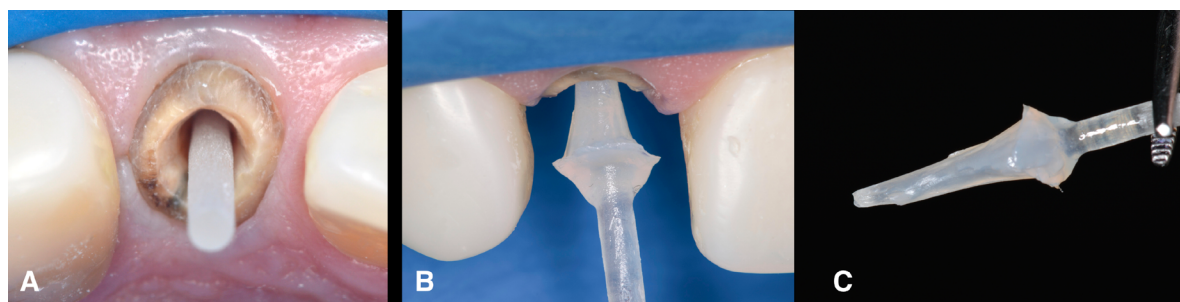
as faces do reembasamento. O pino anatômico foi colocado em posição para verificar a adaptação no canal (Figura 3).

Figura 3. (A) Visão oclusal mostrando o espaço entre o pino de fibra de vidro e o canal radicular. (B e C) Pino reembasado com resina composta.

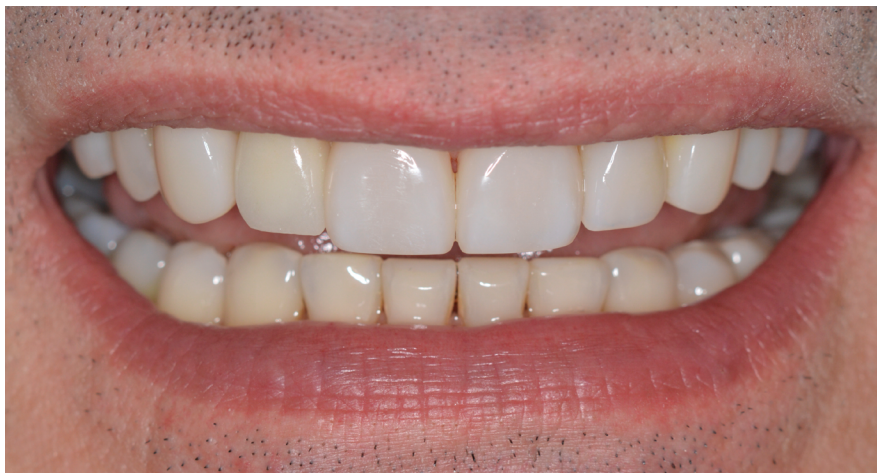
Figura 5. Sorriso final após 18 meses de acompanhamento clínico.

Para cimentação, a superfície interna da coroa foi condicionada com ácido fluorídrico a 10% (Condac Porcelana; FGM) por 20 s, lavada com spray de ar/água por 60 segundos, secada por 30 s com jato de ar e, em seguida, foram aplicadas duas camadas de silano (Prosil; FGM, Joinville, SC), cada aplicação com duração de 60 segundos, mediante secagem espontânea do produto e finalizado pela aplicação de uma fina camada de adesivo (Ambar; FGM, Joinville, SC), aplicado um jato de ar e realizado a fotopolimerização por 20 s. A prótese foi cimentada ao preparo utilizando um cimento resinoso dual (Allcem A3; FGM, Joinville, SC) (Figura 4B). O paciente compareceu para revisão após 18 meses, apresentando a coroa e pino anatômico bem adaptados e plena satisfação do resultado estético obtido (Figura 4C e Figura 5).
