# Química Ambiental I

## As consequências ambientais do rompimento da barragem da mineradora Samarco em Mariana (MG)

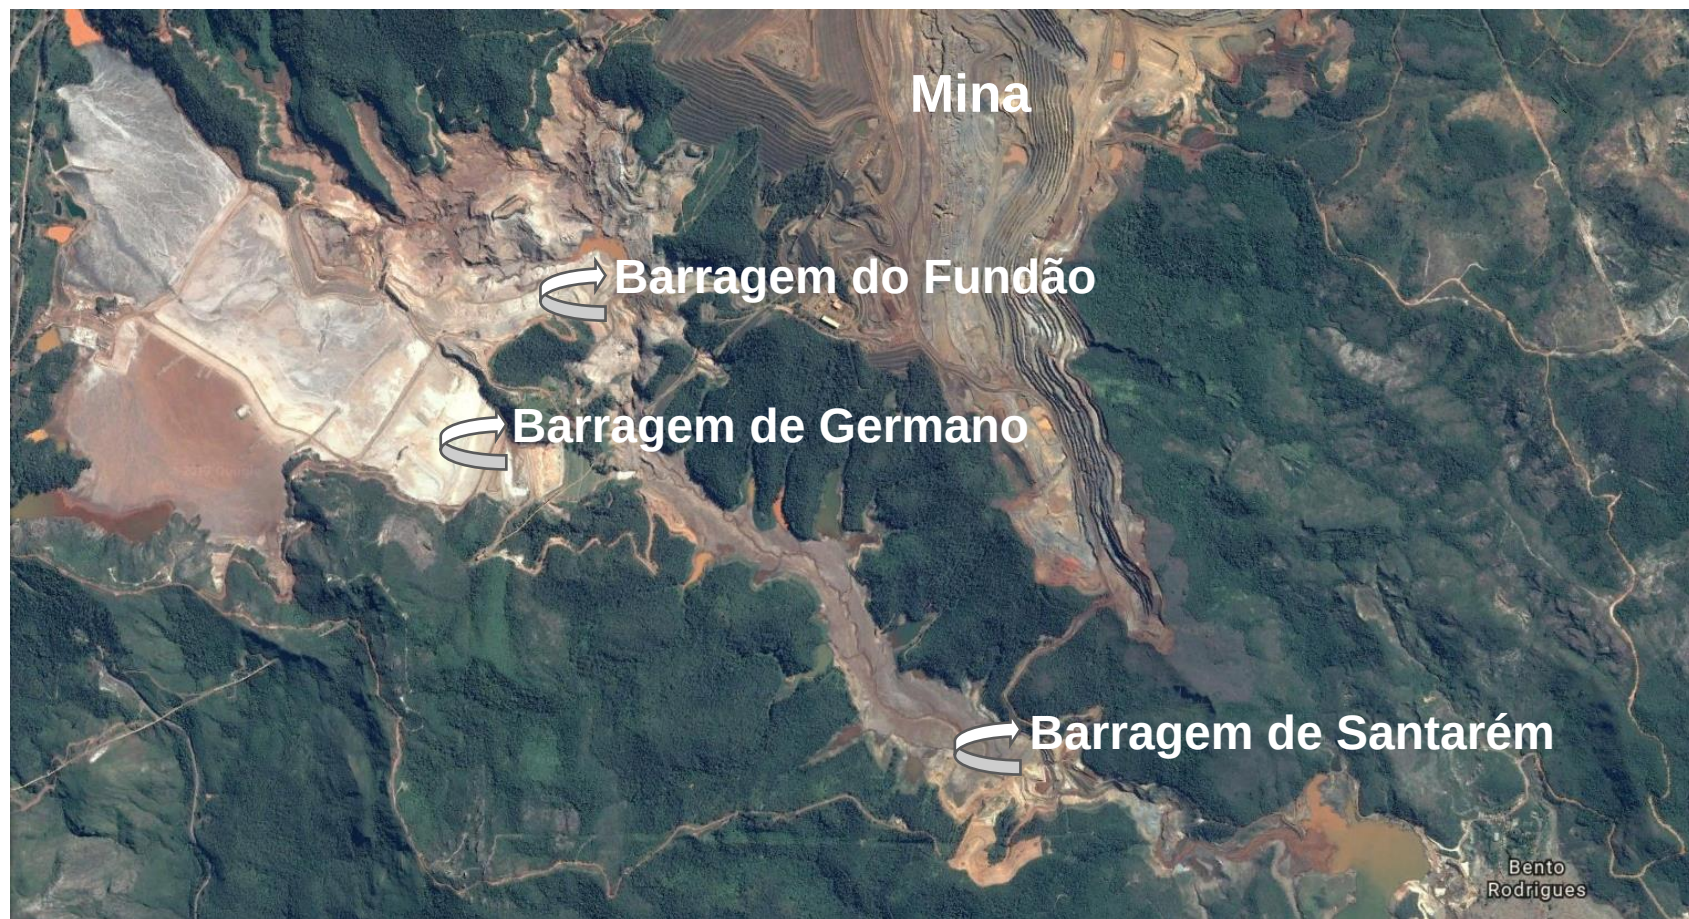
# Mina de Germano (após o rompimento)

- No dia 5 de novembro de 2015, por volta das 15 horas, a barragem de Fundão rompeu, despejando mais de 43 milhões de m<sup>3</sup> de rejeitos.
- O distrito de Bento Rodrigues foi a primeira área a ser atingida.

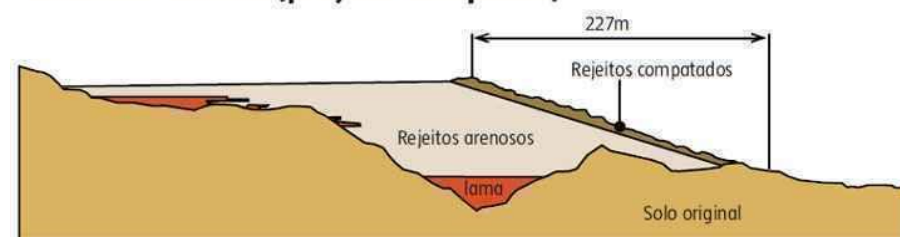
### Ombreira direita (projeto adequado)

#### 1 Falhas no sistema de drenagem do reservatório

Os danos no sistema começaram em 2009 e resultaram em maior saturação da barragem e disposição de lama em áreas antes não previstas. Foram feitos reparos, mas os problemas com a lama continuaram ao longo dos anos seguintes, exigindo novas obras e intervenções, ainda assim, insuficientes

#### 2 Falhas no alteamento da barragem

Problemas estruturais com uma galeria de concreto fizeram com que o alinhamento da barragem na ombreira esquerda fosse deslocado da sua posição anterior, o que colocou o maciço em cima de uma base de lama e não de areia. Isso desencadeou o processo de liquefação do material depositado, ou seja, do estado sólido, os rejeitos assumiram o estado líquido.

#### 3 Abalos sísmicos

Três pequenos abalos sísmicos ocorreram 90 minutos antes do rompimento da barragem e funcionaram como gatilho para o acidente. Segundo o estudo, eles aceleraram o processo de rompimento, que já estava bastante avançado.
