PMT 2526 – Análise de Falhas

## ANÁLISE DE CORROSÃO EM TUBO DE AÇO INOXIDÁVEL AUSTENÍTICO

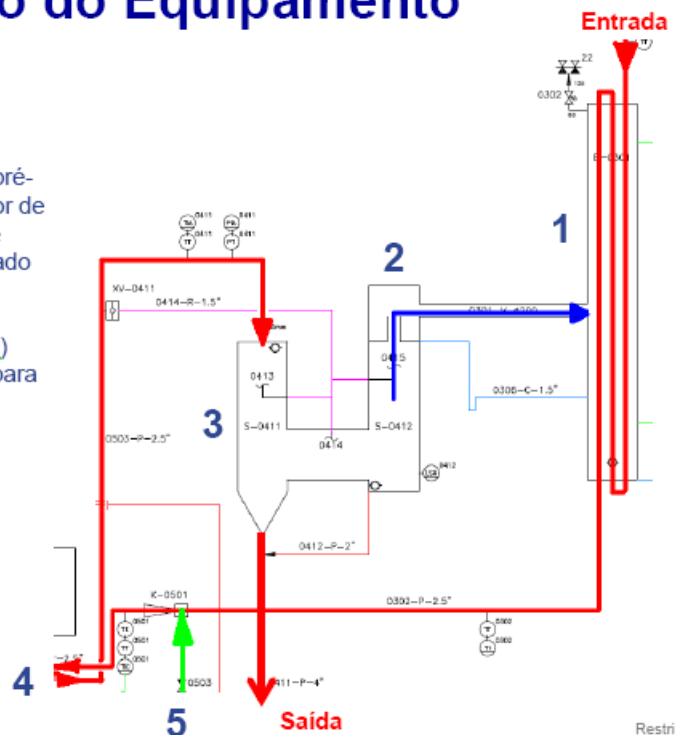
- 1 – Pré-Aquecedor (com problemas)
- 2 – Separador de Vapor
- 3 – Câmara Flash
- 4 – Retardador
- 5 – Injetor de Vapor

Figura 1 - Esquema da instalação de evaporação de leite de onde foram retiradas amostras de tubos com corrosão e trincas.

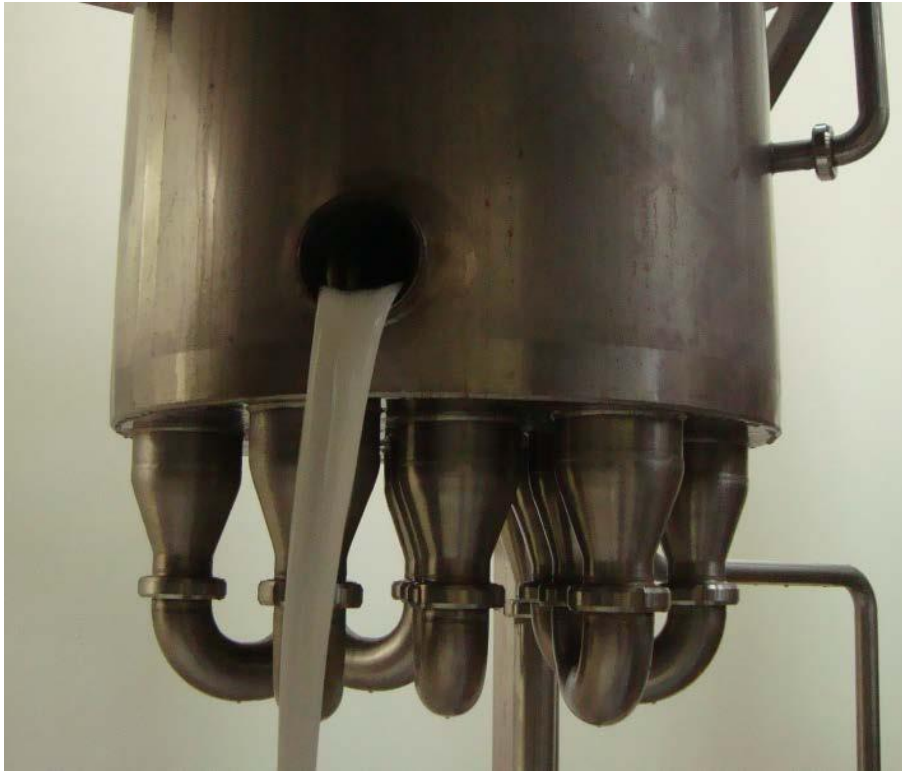
Figura 2 - Saída do equipamento fabricado em aço inoxidável austenítico.

De acordo com informações fornecidas pela área técnica da empresa, o equipamento apresentou deficiências de operação devido à queda de pressão nos tubos do trocador de calor. Ensaios endoscópicos revelaram a presença de trincas nas paredes do tubo como mostrado nas Figuras 3 e 4.
