PMT 2526 – Análise de Falhas

ANÁLISE DE PROBLEMAS ENCONTRADOS NO PROCESSO DE FABRICAÇÃO
DE LÂMINAS DE SERRA MANUAL

2017

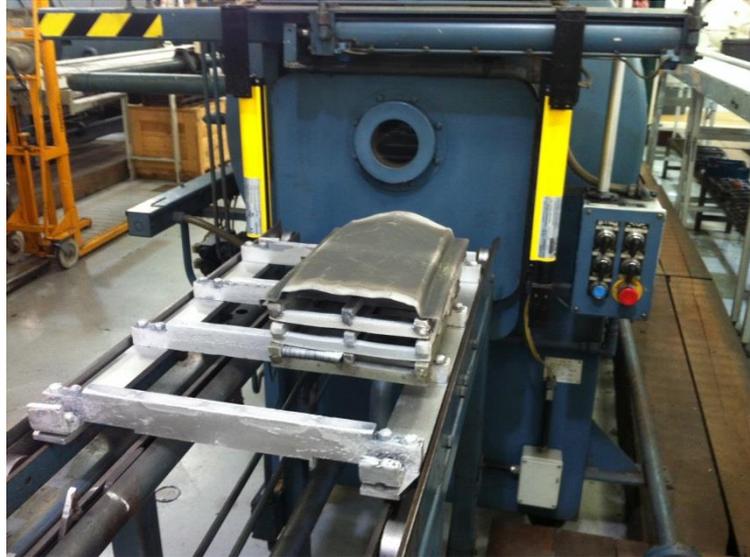
A Figura 4 mostra a montagem dos pacotes de lâminas nas bandejas e o anteparo colocado por cima, para evitar a incidência de jato direto de nitrogênio sobre as lâminas e possíveis distorções.

Figura 4 - Carga montada para entrada em forno a vácuo de austenitização e têmpera por sopro de nitrogênio.
