# ***Problemas Patológicos— Estudos de Casos***

**Grupo Tecnologia e Gestão da Produção  
na Construção Civil**

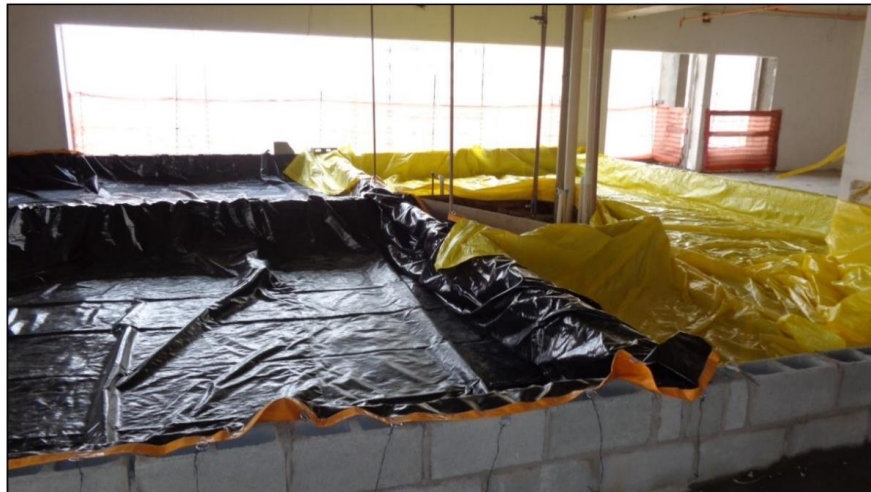
A laje foi carregada gradualmente, com incrementos de carga iguais a  $0,65 \text{ kN/m}^2$  ( $65 \text{ kgf/m}^2$ ), e seria carregada até a carga máxima prevista em projeto, isto é,  $3,80 \text{ kN/m}^2$  ( $380 \text{ kgf/m}^2$ ).

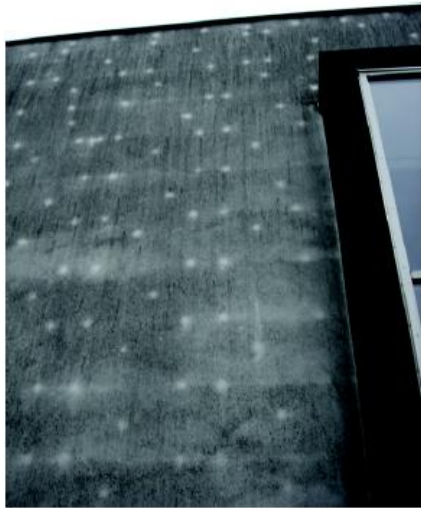
*Figure 4* Typical pattern (in Europe often called “leopard pattern”) caused by the formation of fungi or algae on EIFS as a result of exterior condensation.

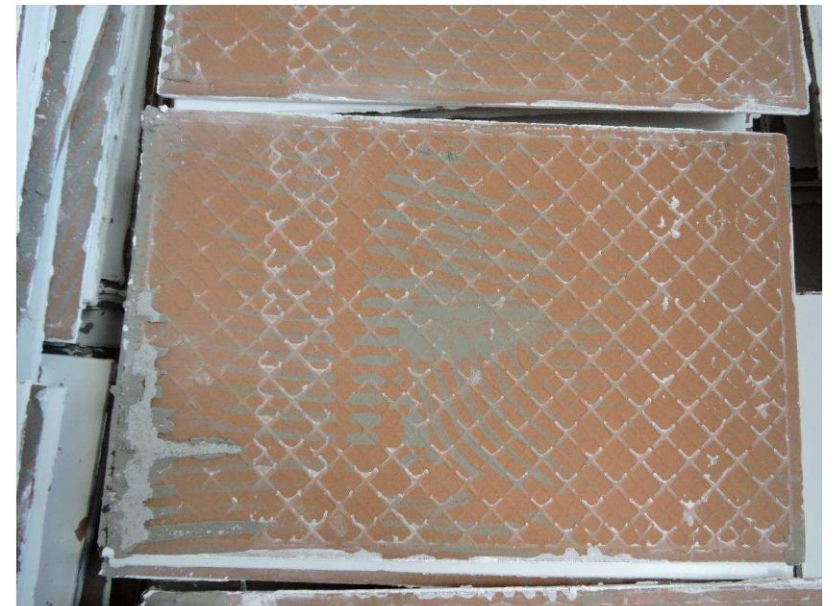
*Descolamento generalizados em revestimentos de piso e parede (alvenaria e concreto). Menos nos Shafts que são feitos com gesso acartonado*

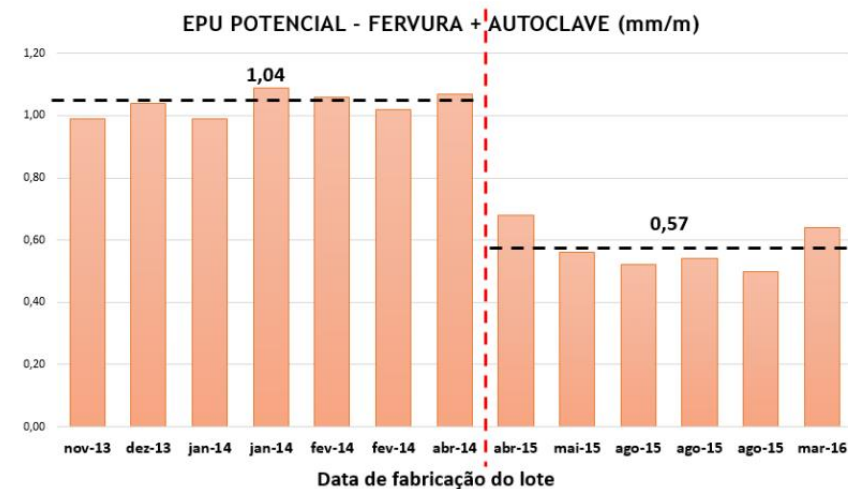
Gráfico 9 - Caracterização de placas cerâmicas - EPU potencial (fervura + autoclave) - IPT

- Atende a EPU pelo método da NBR 13818
- Apresenta valores mais elevado com autoclave
- Apresente EPU ocorrida abaixo próximo do normatizado

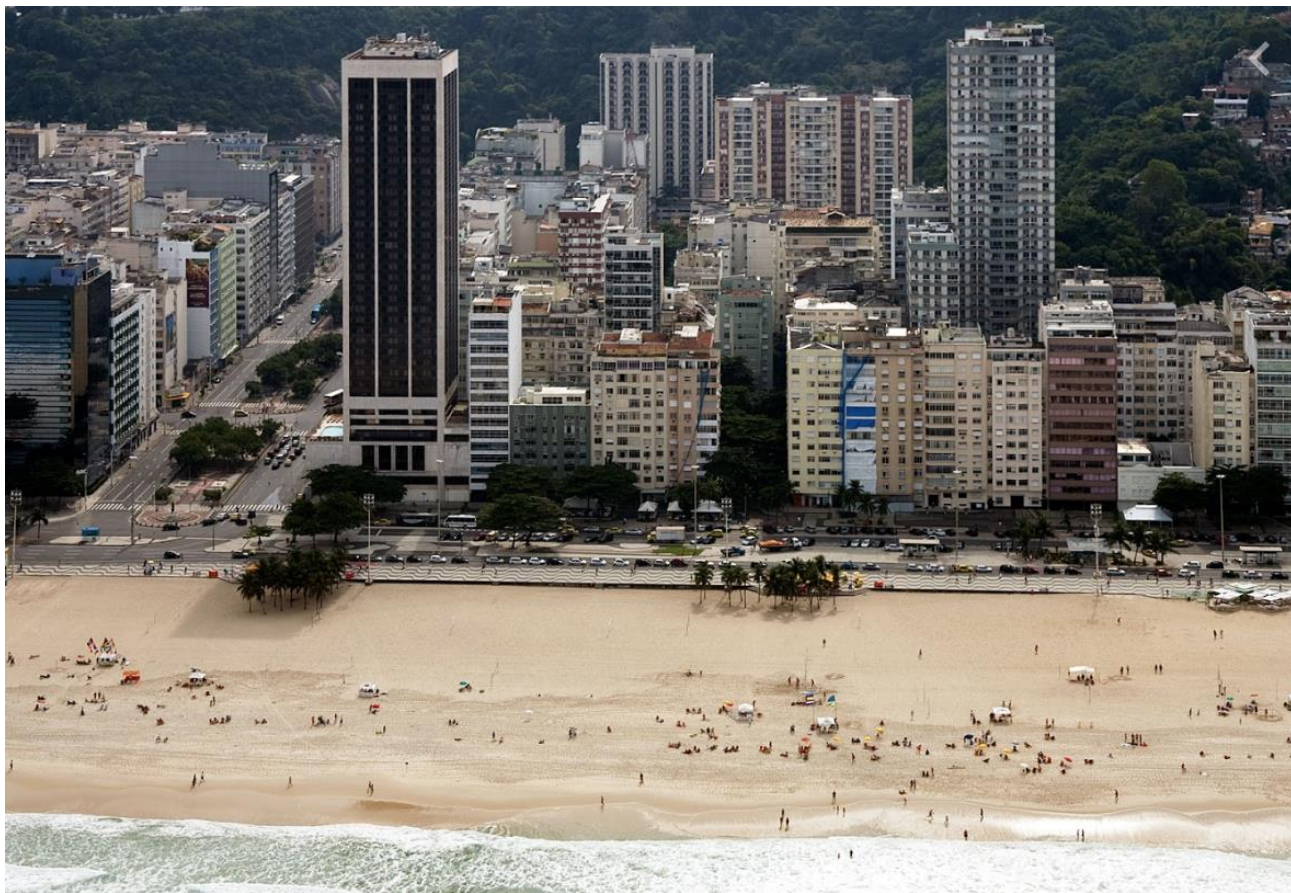
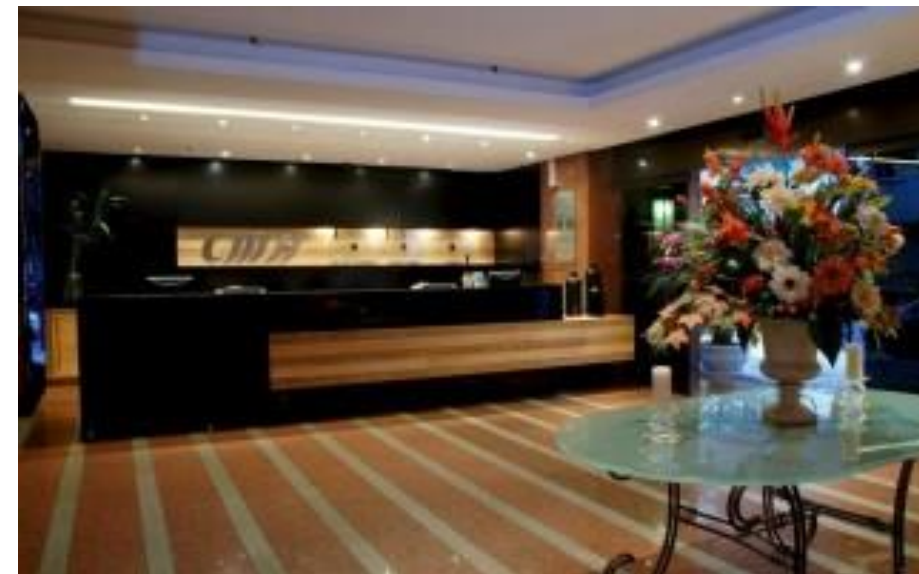
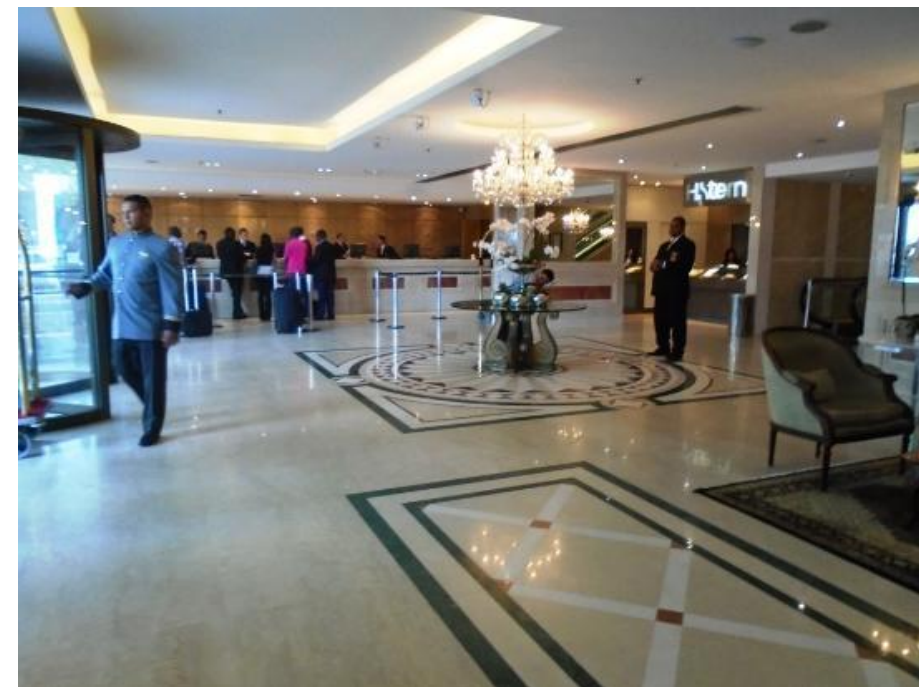
# Caso IV

Problema: perda de brilho precoce e o surgimento de cavidades, aranhões e fissuras na superfície do revestimento de piso do hall de entrada de um hotel de alto padrão na cidade do rio de Janeiro (com intensidade que decrescente a partir da porta de entrada).

Caracterização das Placas de Rocha O mármore Botticino é um material comumente utilizado para a produção de revestimentos em todo o mundo e caracteriza-se por um elevado estado microfissural, sendo comum o seu resinamento e telagem do dorso das placas ainda na etapa de beneficiamento
