**FACULDADE DE ARQUITETURA E URBANISMO DA UNIVERSIDADE DE SÃO PAULO**  
**PROGRAMA DE PÓS-GRADUAÇÃO EM ARQUITETURA E URBANISMO**

**UM OLHAR PARA A COBERTURA**

**Análise de desempenho do sistema de impermeabilização  
da cobertura do edifício Vilanova Artigas da FAU USP**

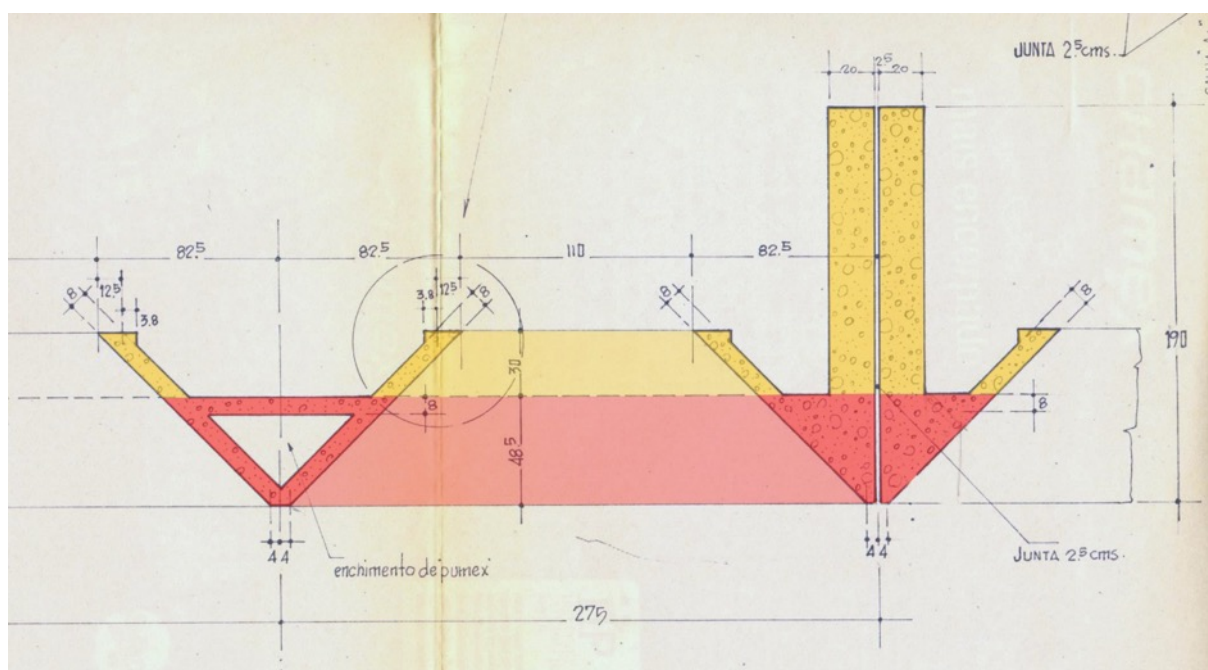
A Figura 11 reproduz um detalhe do Projeto de Estrutura do Escritório Técnico Figueiredo Ferraz com representação em corte da laje e da viga invertida da cobertura, com destaque para as duas etapas de concretagem, em cores distintas. Observa-se que para a concretagem desses elementos, haveria, inevitavelmente, uma junta de concretagem horizontal, coincidente com o nível da laje.

Figura 11 Corte esquemático da estrutura de concreto armado da cobertura, com destaques em cor para as duas etapas de concretagem. Fonte: Folha nº 20 do Projeto de Estrutura de 24/05/1966, modificado pelo autor.

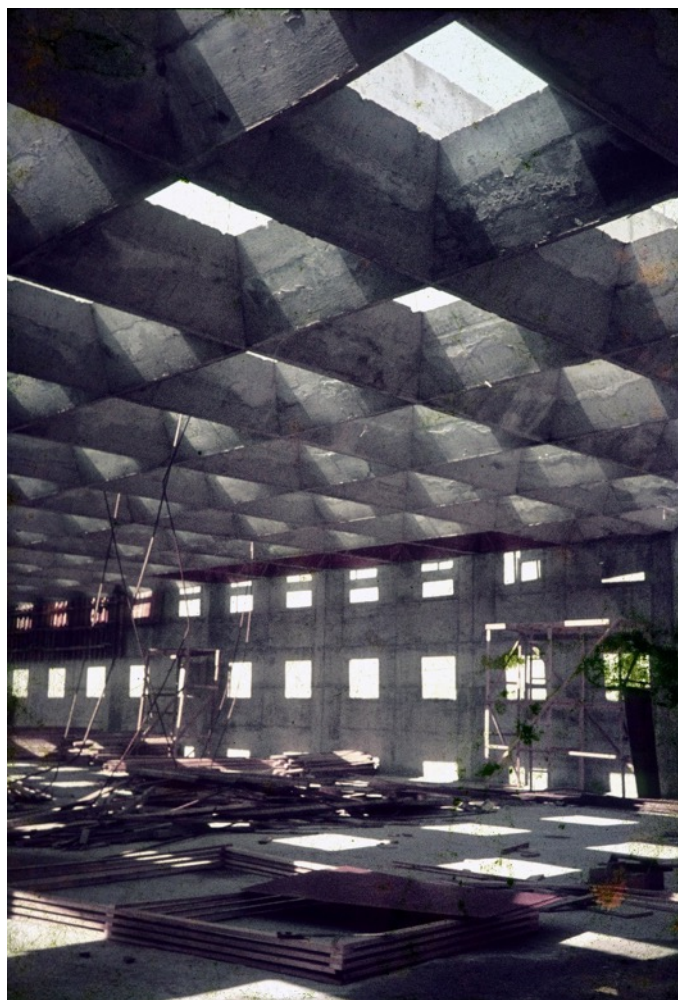
A Figura 12 mostra o resultado ao fim dessa etapa construtiva, logo após a desforma da cobertura, onde é possível observar as imperfeições de acabamento na superfície inclinada, na região próxima à junta de concretagem.

Figura 12 Fôrmas de madeira recém retiradas da cobertura. Detalhe para a diferença de cor entre as duas fases de concretagem da cobertura e para as imperfeições na superfície inclinada do concreto aparente. Foto: José Moscardi.

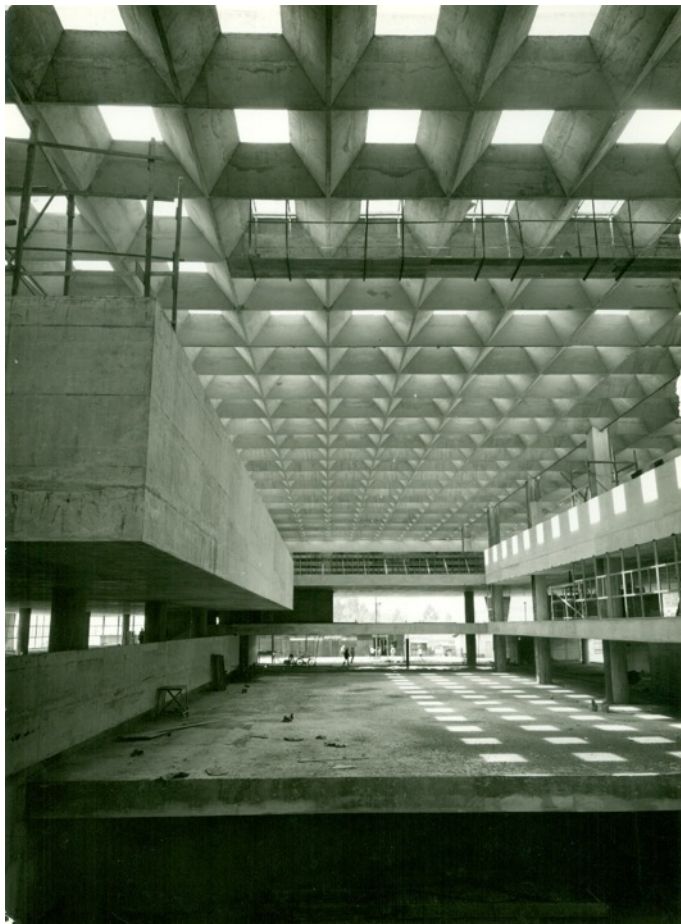
A Figura 13 ilustra os trabalhos com andaime suspenso realizados pela equipe do Fundo para amenizar as imperfeições da desforma, no entanto, dificilmente o serviço de tratamento se limitou ao lixamento, visto a necessidade de preenchimento das falhas de concretagem superficiais para regularização do concreto aparente. A Figura 14 evidencia o resultado final desse trabalho, onde é possível observar manchas mais escuras nas proximidades das juntas de concretagem, fortalecendo indícios de reparos para a regularização dessa superfície.

Figura 13 Trabalhos realizados pela equipe do Fundo de Construção da Cidade Universitária, 1968. Foto: José Moscardi.

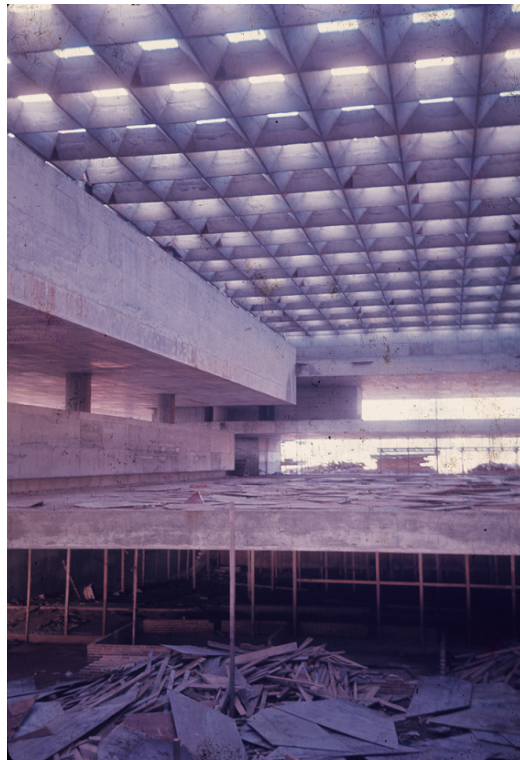
Conforme apontado por Simões (2004), outra falha construtiva ocorrida nessa etapa de trabalho foi o descimbramento precoce da estrutura da cobertura, possivelmente para atendimento de prazos políticos para inauguração do edifício. A Figura 15 ilustra a cobertura do edifício pouco depois da retirada do cimbramento do vão central, enquanto a Figura 16 exhibe a superfície externa antes de receber a impermeabilização.

Figura 15 Vista interna da cobertura do edifício recém desformada. Foto: José Moscardi.

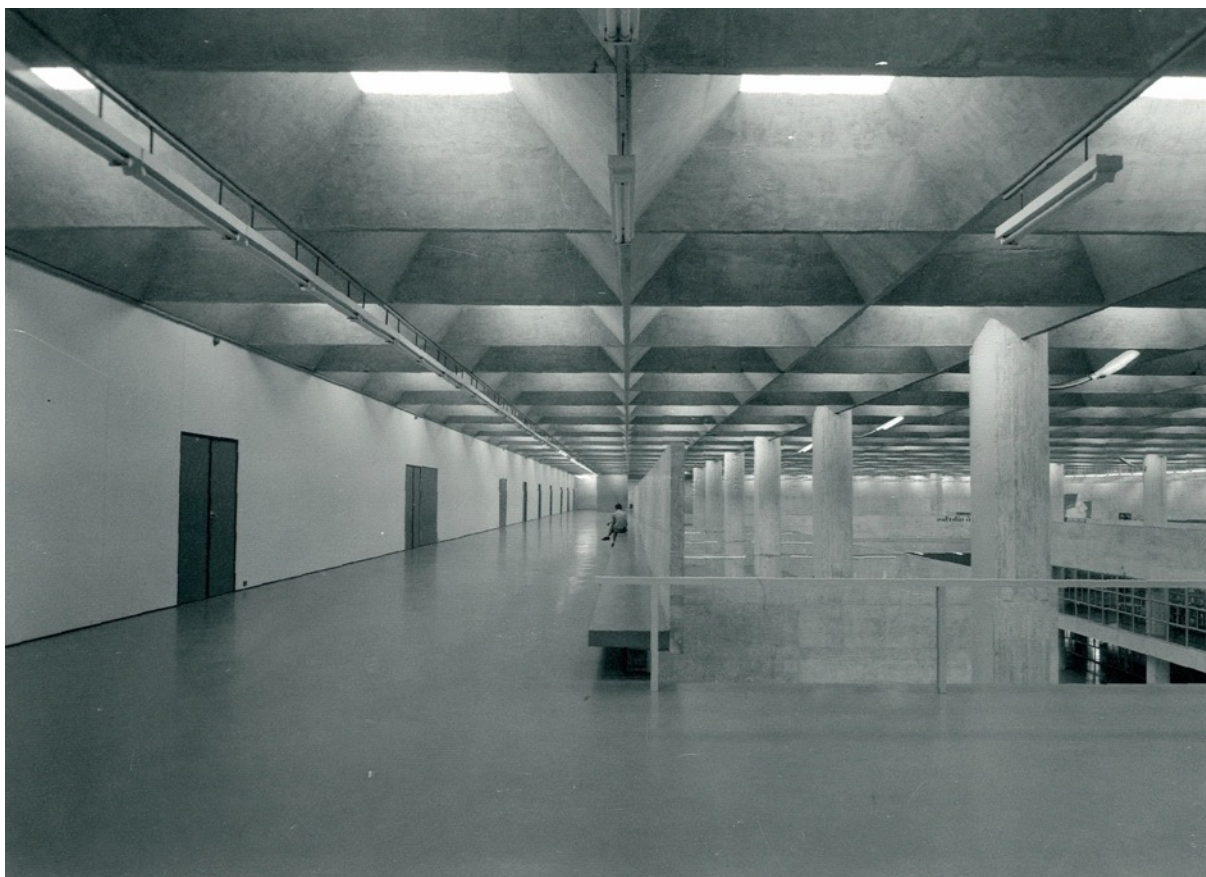
O primeiro relato a algum tipo de problema na cobertura é de junho de 1980, quando o então diretor da FAU, Prof. Ariosto Mila, que solicitou ao FUNDUSP uma vistoria em decorrência de deformações nas paredes divisórias das salas de aula, causadas pelo provável deslocamento vertical da cobertura<sup>13</sup>, que estava impedindo o funcionamento das portas.

Conforme observado na Figura 18, as paredes divisórias da sala de aula, localizadas no último pavimento do edifício, encontravam-se instaladas até a cobertura. A ocorrência de uma suposta deformação dessa vedação sugere que o elemento de transição entre a cobertura e as divisórias não foi capaz de impedir que os deslocamentos das vigas afetassem as divisórias, provocando, portanto, a flambagem da parede.

Figura 18 Pavimento das salas de aula, 1969. Detalhe para o encontro das divisórias leves à cobertura de concreto armado. Há relatos que os painéis divisórios inaugurados junto com o edifício em 1969 foram substituídos pouco tempo depois, portanto, os painéis retratados na imagem não correspondem às divisórias que sofreram deformação. Foto: José Moscardi.

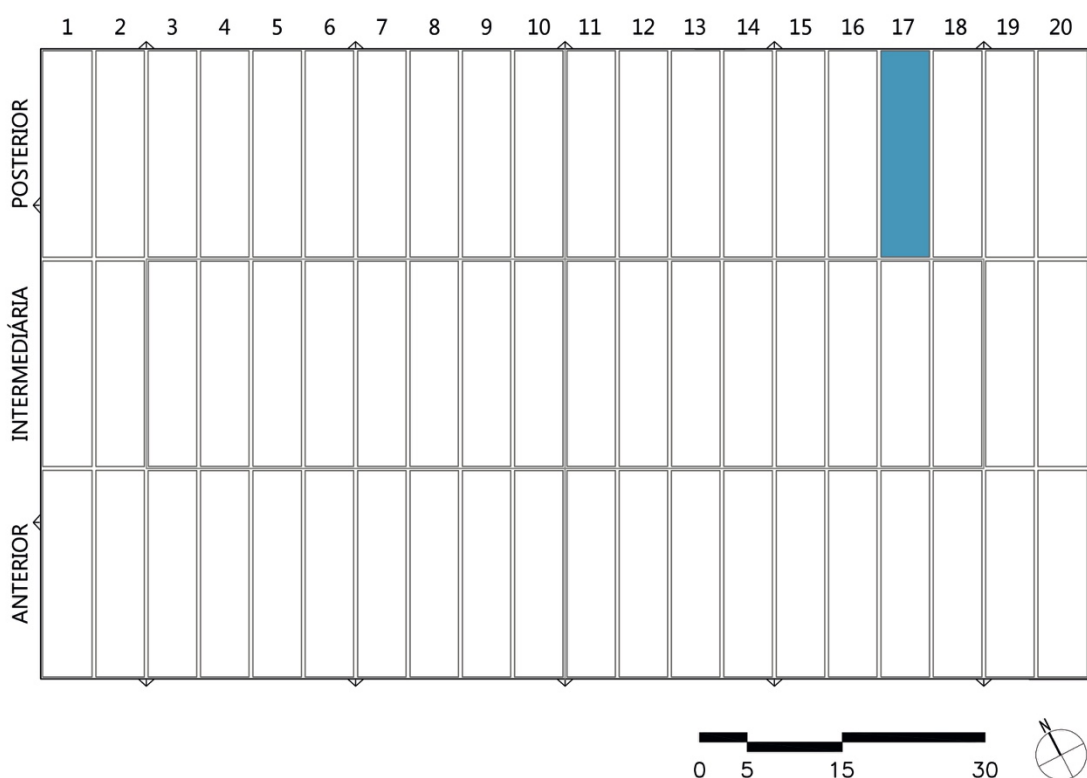
No entanto, a realização desse protótipo foi iniciada apenas em outubro de 1994, com a contratação da empresa Xavier Haddad Projetos e Construções Ltda. Na ocasião, foi definido o módulo 17P, Figura 21, (denominado DP, à época), localizado sobre uma das salas de aula, para a realização dos serviços diante de sua proximidade ao bloco de circulação vertical formado pela escada e elevador do edifício para o trânsito de materiais, além da proximidade da cobertura ao pavimento logo abaixo.

Figura 21 Indicação do Módulo 17P, em planta, onde foi realizado o protótipo de impermeabilização em 1994 (escala gráfica em metros). Elaborado pelo autor.

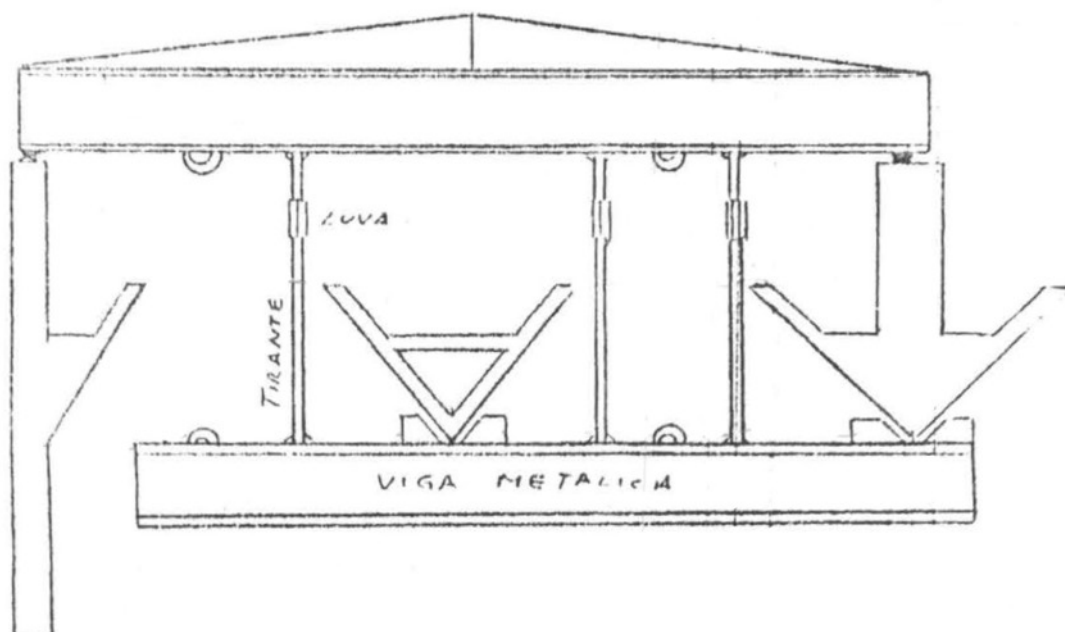
Figura 22 Sistema de escoramento proposto pelo Eng. Prof. Aluizio Fontana Margarido para a cobertura durante a demolição e reconstrução da laje.

Para a realização dos serviços, o professor da FAU e engenheiro do Escritório Técnico Figueiredo Ferraz, Aluizio Fontana Margarido, propôs um sistema de escoramento por tirantes, conforme ilustrado na Figura 22. Esse escoramento garantiria a estabilidade estrutural da cobertura para a demolição da laje e realização dos devidos serviços, até o momento de sua reconstrução.

Para a reconstrução da laje, seriam utilizadas placas pré-fabricadas de argamassa armada em substituição às fôrmas de madeira, ao mesmo tempo, seria prevista uma declividade de 1% para o escoamento das águas pluviais, eliminando a necessidade de uma espessa camada de regularização e resolvendo os problemas relacionados à sobrecarga e ao empoçamento de água. Para a recuperação das superfícies de concreto e impermeabilização, seriam utilizados os mesmos procedimentos do teste-piloto.

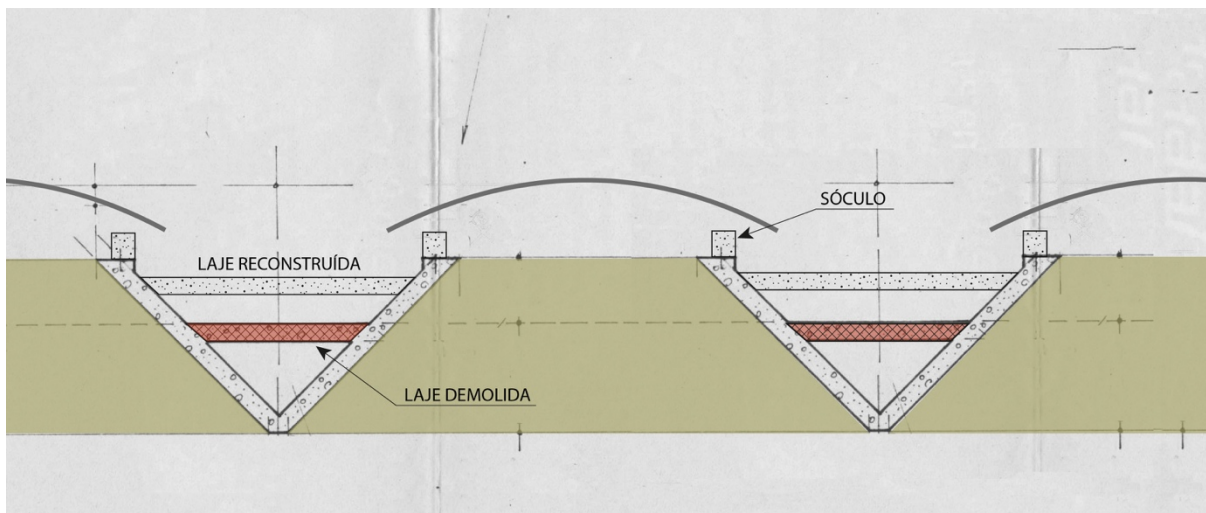
Destaca-se, no entanto, que a reconstrução da laje com declividade de 1% resultou em trechos da própria laje em cota próxima à das aberturas zenitais da cobertura, colaborando, indesejadamente, para a entrada da água de chuva por tais aberturas. Diante dessa situação, foram construídas barreiras físicas, ou sóculos, no entorno de cada vão de laje, conforme esquematizado na Figura 23.

Figura 23 Esquema da demolição e reconstrução da laje, com necessidade de construção de sóculos para impedir a entrada de água pelo vão da cobertura. Ilustração elaborada pelo autor.

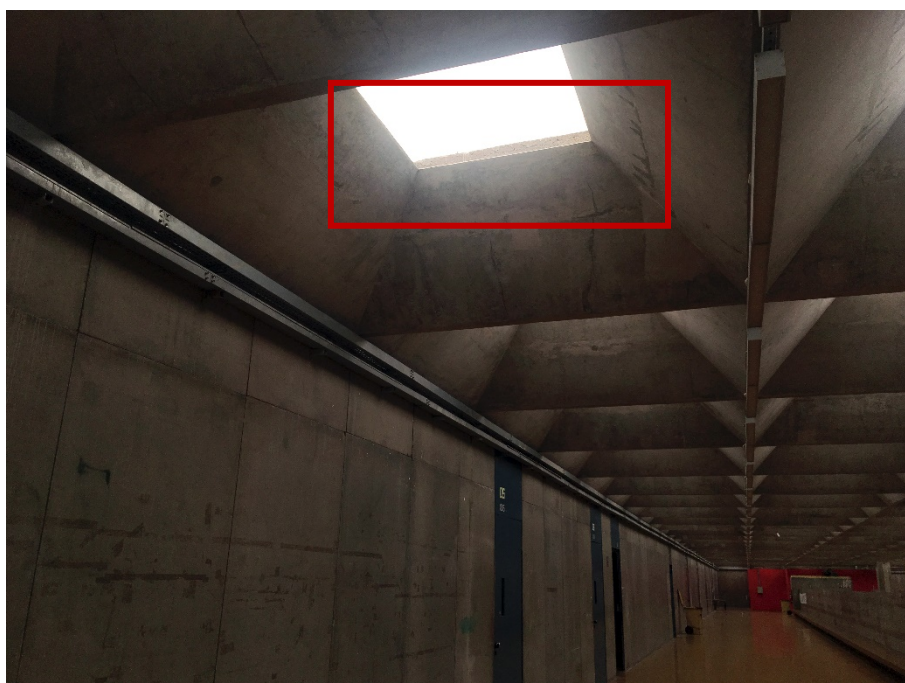
Essa solução, apesar de resolver os problemas recém-surgidos com a reconstrução da laje, causou uma interferência visual na cobertura, já que tais sóculos se encontram visíveis pelo interior do edifício, no nível das salas de aula.

Figura 24 Sóculo observado pelo interior da cobertura, no último pavimento do edifício. Foto: Rodrigo Vergili.

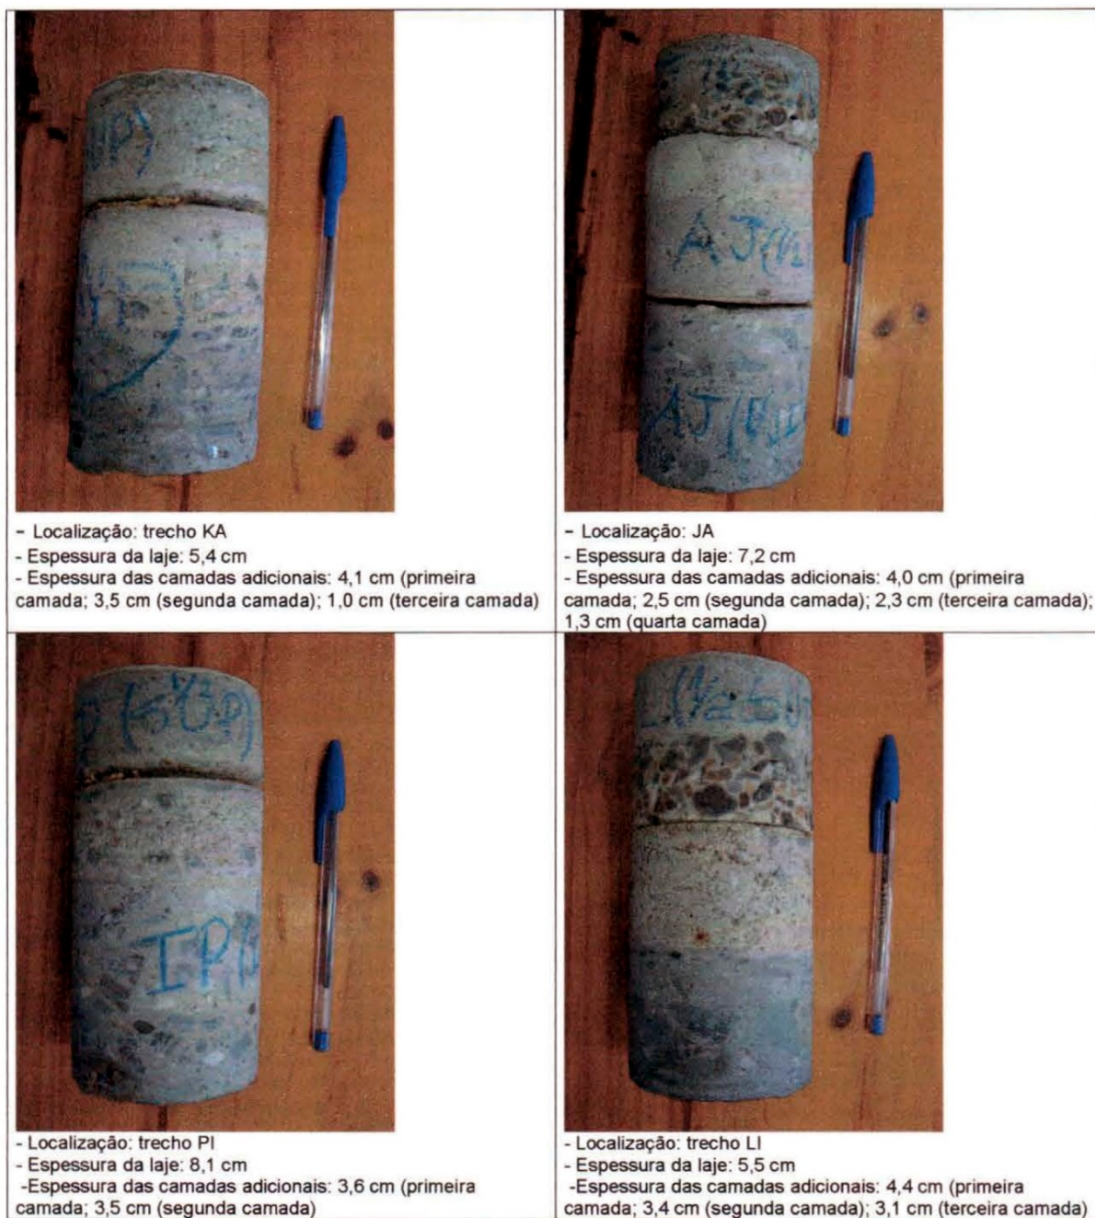
A etapa seguinte da inspeção consistiu na avaliação das condições da laje, de onde foram extraídos testemunhos que identificaram até quatro camadas de regularização e de impermeabilização sucessivas. Nos quatro testemunhos extraídos, conforme reprodução do relatório da PhDesign na Figura 27, a espessura média total das camadas de regularização era da ordem de 9cm.

Figura 28 Reprodução do relatório da PhD Design onde é possível observar os testemunhos de concreto extraídos da laje e as camadas de regularização e reimpermeabilização da cobertura. PhD Engenharia.

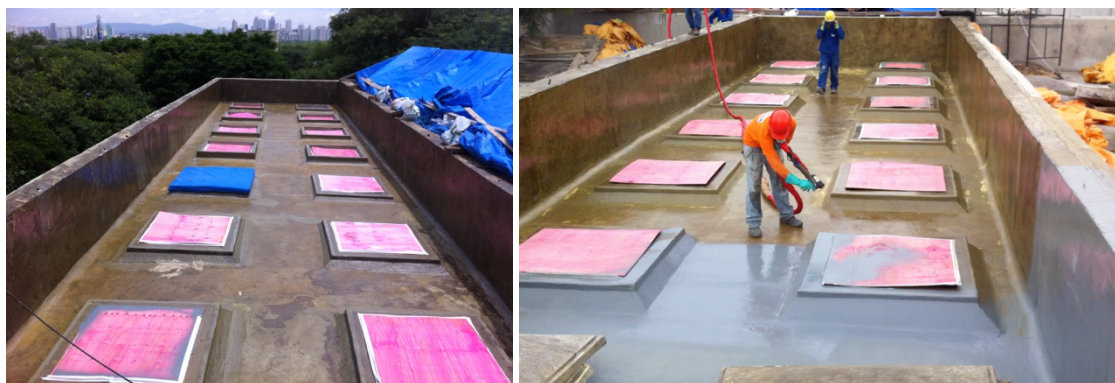
Figura 33 Aplicação da impermeabilização de poliureia diretamente sobre o substrato de concreto da cobertura.  
Foto: Rodrigo Vergili

Quanto ao serviço de impermeabilização propriamente dito, a especificação técnica da PhD Engenharia determinou a remoção de todas as camadas de regularização existentes, a drenagem da água acumulada nos caixões-perdidos, por meio de furos na face inferior da cobertura, e a aplicação da impermeabilização com poliureia diretamente sobre a laje de concreto, conforme observado na Figura 33.

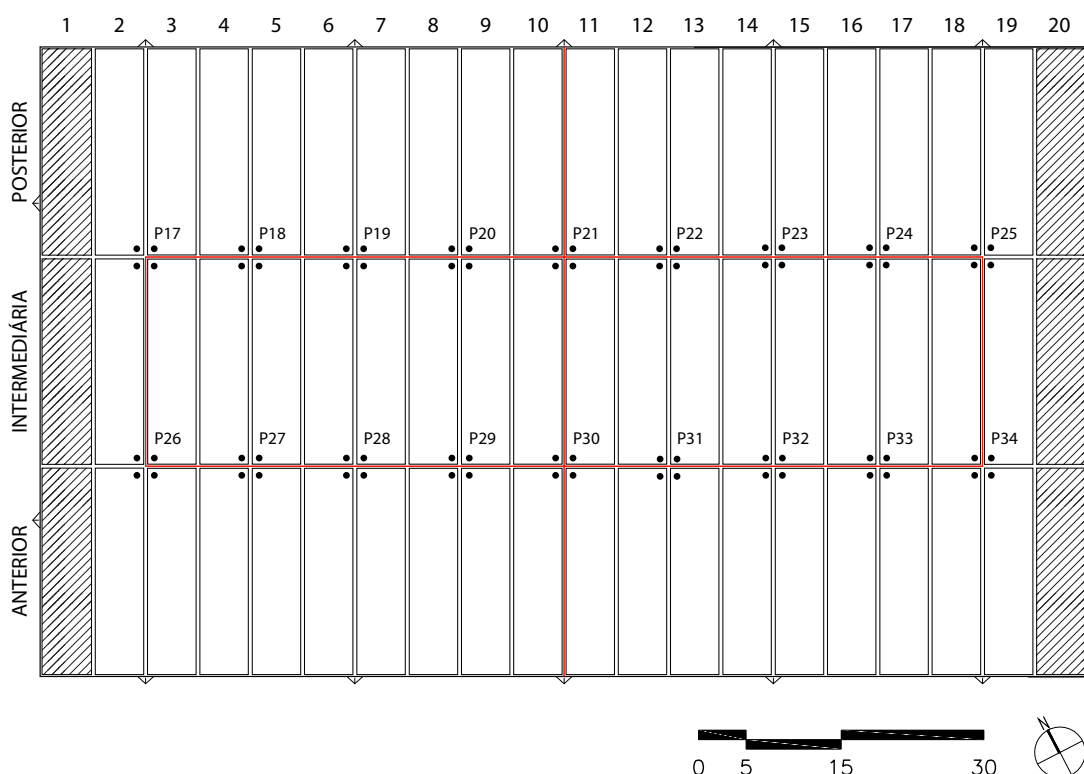
Por outro lado, essa configuração “ideal” não abrange todos os módulos da cobertura, pois os módulos adjacentes às empenas sudeste e noroeste (módulos 1A, 1I, 1P, 20A, 20I e 20P) não se encontram apoiados diretamente em nenhum pilar interno e, conseqüentemente, não possuem ralos próprios, conforme ilustrado na Figura 36. Nesses módulos, as águas pluviais necessariamente atravessam as vigas invertidas por meio de passagens instaladas na altura da laje (buzinotes), sendo direcionadas aos ralos dos módulos adjacentes.

Figura 36 Reprodução das posições dos ralos e prumadas de águas pluviais conforme projeto hidráulico de 1962, do Escritório de Coordenação Técnica H. M. Lopes, com destaque em hachura para os módulos que não possuem ralos, junto às empenas noroeste, à esquerda, e sudeste, à direita. Elaborado pelo autor.

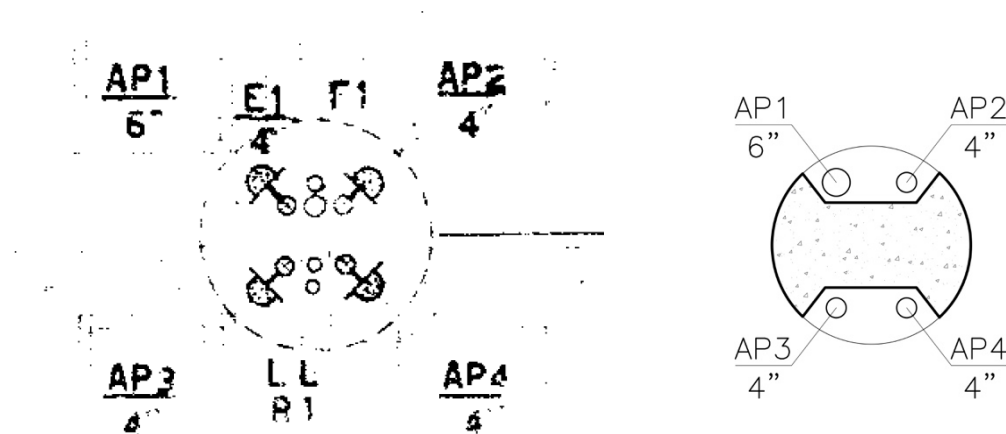
Contudo, apesar da ausência de detalhamento dos buzinotes, tanto no projeto estrutural – já que a estrutura foi conformada com as tubulações – quanto no projeto de instalações, os ralos localizados nas quatro extremidades externas da cobertura já previam uma área de captação maior que os demais, conforme a diferença de diâmetro nominal das tubulações observada na Figura 37, que reproduz o detalhe do pilar P17 no projeto de instalações hidráulicas do Escritório de Coordenação Técnica V. M. Lopes, onde foi especificado ralos e condutores de diâmetro nominal de 6” (150mm) para a o escoamento das águas pluviais

Figura 37 À direita, detalhe das instalações hidráulicas da cobertura, sobre o pilar P17, de autoria do Escritório de Coordenação Técnica V. M. Lopes, de 1962, com previsão de quatro descidas de águas pluviais. À esquerda, corte do pilar P17, com indicação das respectivas prumadas, elaborado pelo autor.

Diante desse detalhe, fica evidente que era de conhecimento dos projetistas a restrição do escoamento das águas pluviais pela laje nos módulos das extremidades da cobertura.

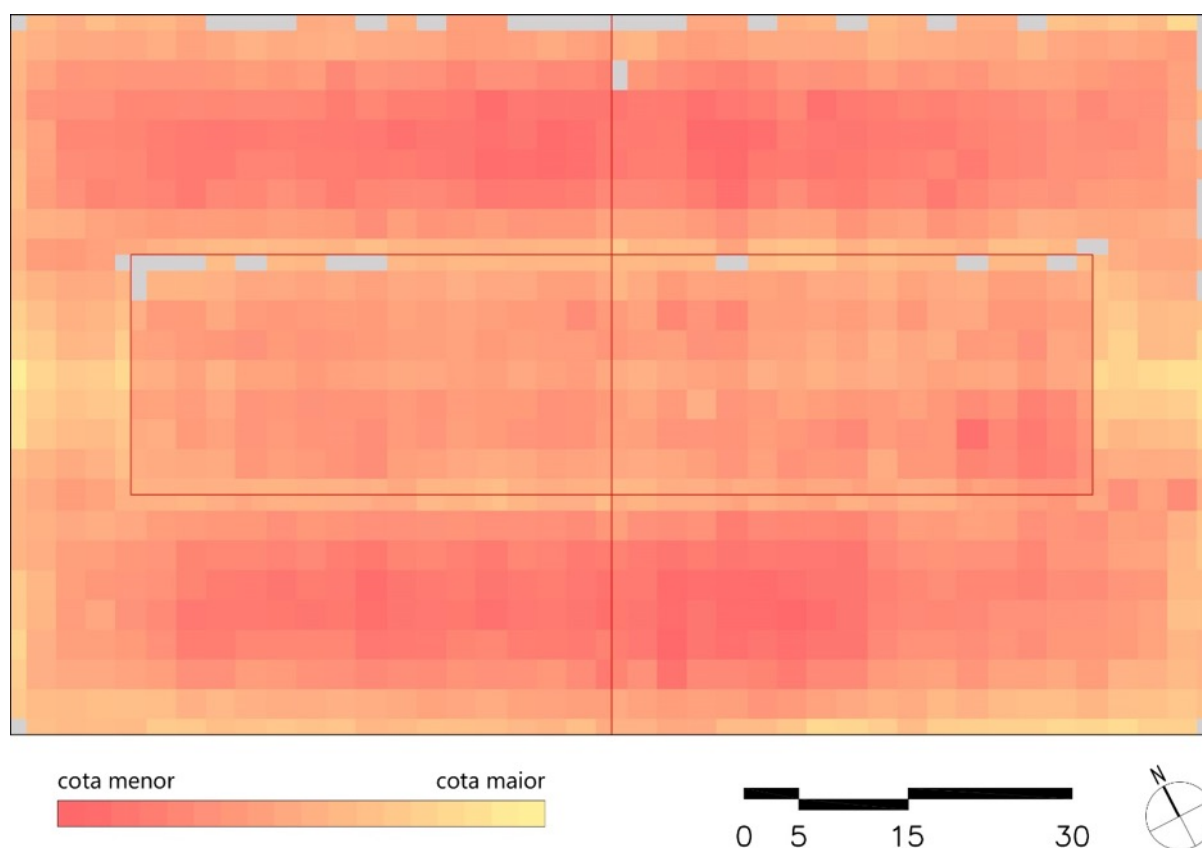
Figura 43 Planta da cobertura, com representação do levantamento bruto das cotas de fundo das vigas, em escala cromática, obtidas por levantamento topográfico. Autor: Rodrigo Vergili.

Nessa representação, a escala de cor equivale a variação das cotas de fundo das vigas, ou seja, cotas mais baixas da cobertura estão representadas em tons vermelhos enquanto as mais altas, em tons amarelos<sup>23</sup>. Curiosamente, é possível observar que as cotas mais altas estão localizadas na região central dos módulos intermediários, próximos às fachadas noroeste e sudeste, e que essa situação não se mantém para os módulos intermediários delimitados pelas juntas de dilatação.

Enquanto as informações da Figura 45 são válidas para identificar os deslocamentos verticais *aparentes*, a Figura 43 representa fielmente as cotas atuais da estrutura (fundo das vigas).

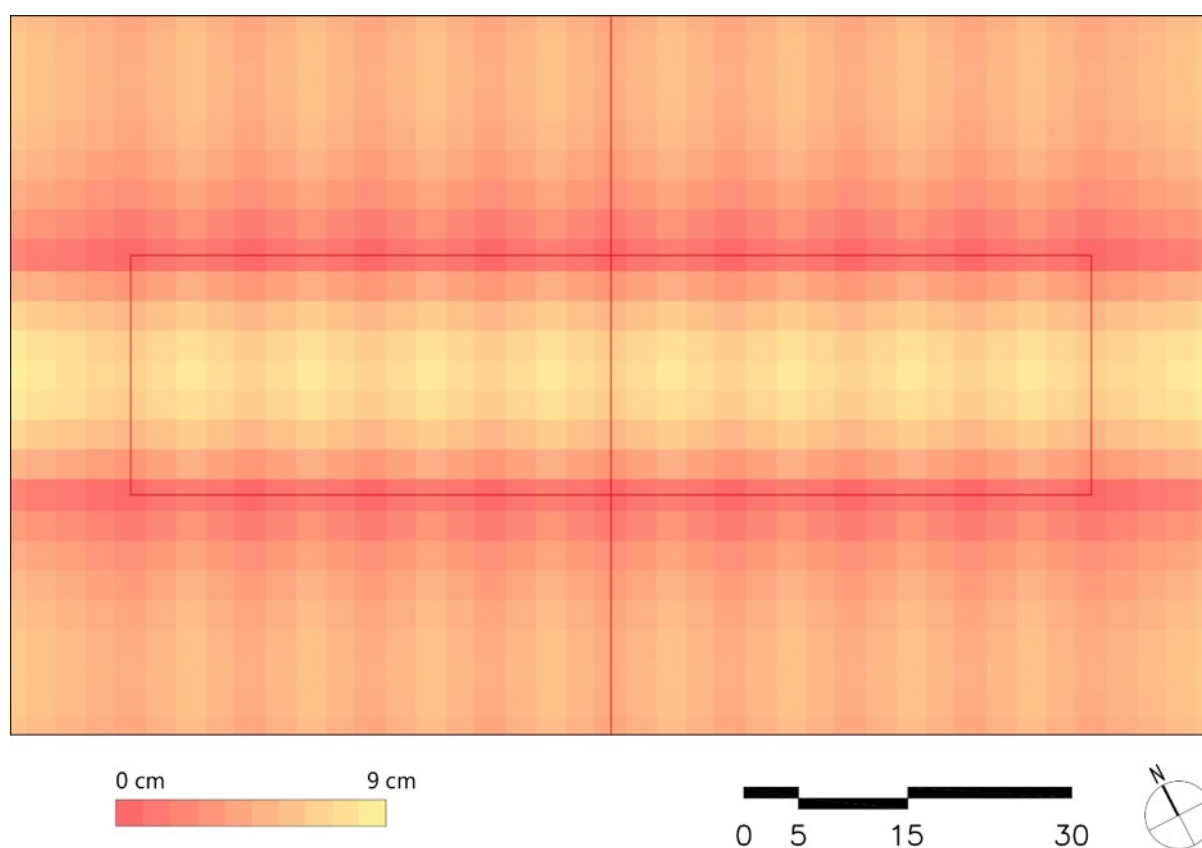
Dessa forma, a partir das cotas e inclinações nominais do projeto estrutural, a cobertura foi “remodelada” em escala cromática, resultando na representação da Figura 44, onde as vigas longitudinais se destacam em tons avermelhados por estarem situadas nas cotas mais baixas da cobertura. Essa releitura do projeto estrutural demonstra que a contra-flecha de 7cm nas vigas intermediárias é significativa frente às outras compensações da estrutura.

Figura 44 Planta da cobertura, com representação das cotas nominais de fundo das vigas de acordo com detalhes construtivos do projeto estrutural. Autor: Rodrigo Vergili.

A partir dessa modelagem, foi feita a subtração das cotas nominais (Figura 44) dos valores obtidos pelo levantamento com a estação total (cotas reais, Figura 43). Nessa condição, caso a estrutura não tivesse sofrido nenhum deslocamento, o resultado da subtração seria

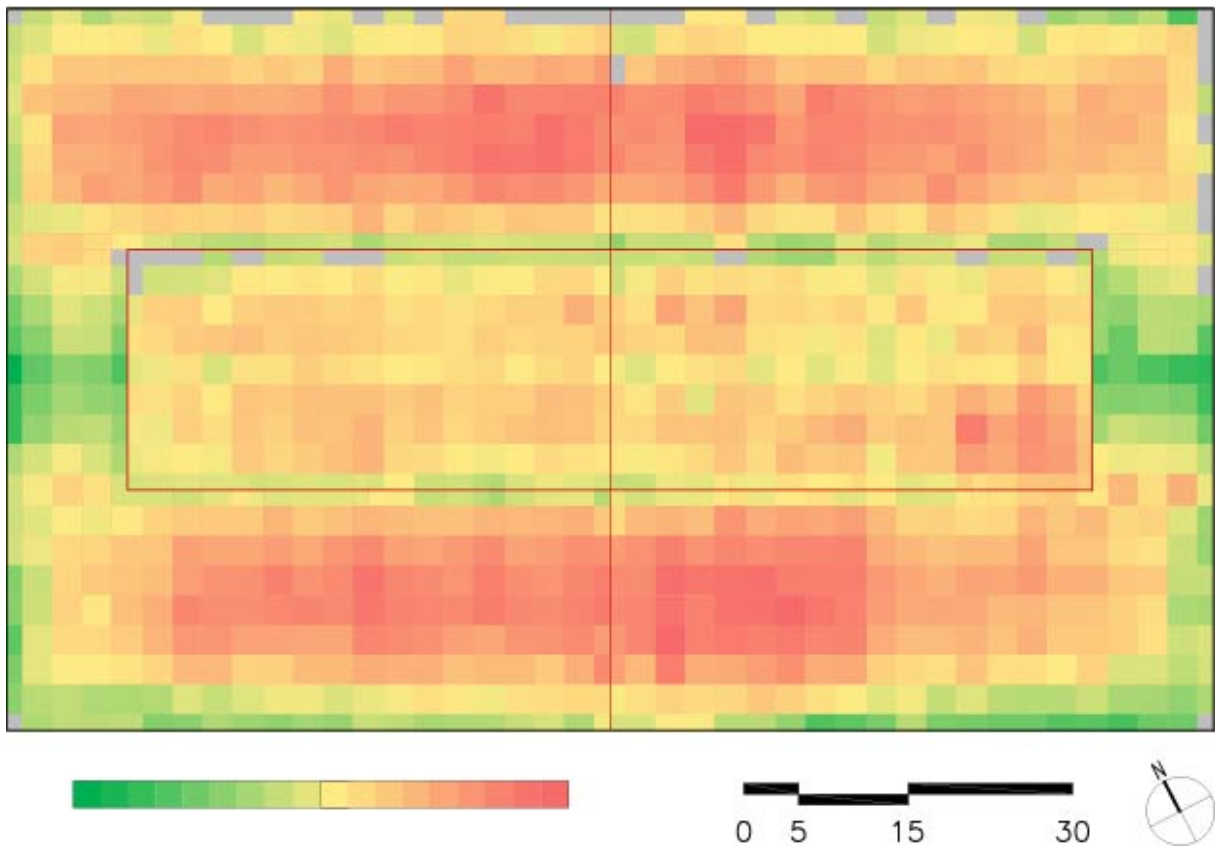
Nessa condição, é possível avaliar as condições globais da cobertura quanto à drenagem das águas pluviais. Para tanto, a escala de cor da Figura 43 (valores brutos do levantamento) foi ajustada para representar a cota média dos pontos de captação de água, ou seja, os ralos, em amarelo; as cotas mais altas que os pontos de captação estão em verde; e as cotas mais baixas que os pontos de captação, em vermelho, conforme apresentado na Figura 46.

Figura 46 Planta da cobertura, com representação das cotas de fundo das vigas, em escala cromática, obtidas por levantamento topográfico, supondo sua correspondência com as cotas osso da laje. Em verde estão representadas as regiões com cota superior aos pontos de captação e em vermelho as regiões com cota inferior.  
 Autor: Rodrigo Vergili

No entanto, para metade da cobertura, a correspondência entre a cota de fundo da viga com a cota da laje não é admissível diante de intervenções que resultaram na reconstrução da laje. Dessa forma, suprimindo a área sob intervenção, conforme apresentado na Figura 47, é possível identificar quatro áreas com características distintas relacionadas ao empoçamento de água, que também refletem as condições observadas em levantamentos de campo, conforme representado.

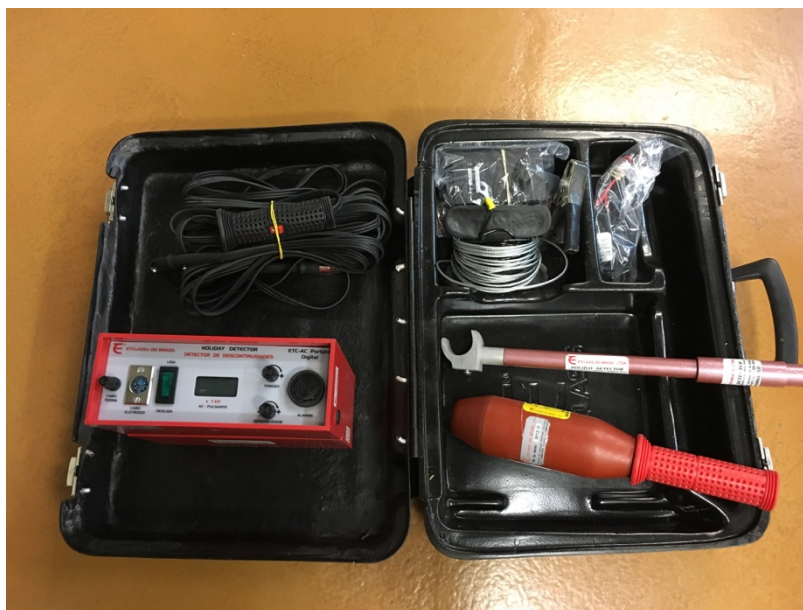
Dessa forma, foi proposta a verificação de algumas regiões da laje com o uso do detector de descontinuidade ETC-AC Digital, da marca ETCLASS, com variação de corrente de 5 a 70kV AC, conforme ilustrado na Figura 54.

Figura 54 Detector de descontinuidade ETC-AC Digital, da marca ETCLASS. Autor: Rodrigo Vergili.

Contudo, esse procedimento é tão eficiente quando aplicado em superfícies que já apresentam sinais visíveis de degradação, como é o caso de fissuras, por exemplo. Nessa condição, o alerta de descontinuidade é acionado a todo o momento dificultando a identificação de outras falhas não visíveis a olho nu.

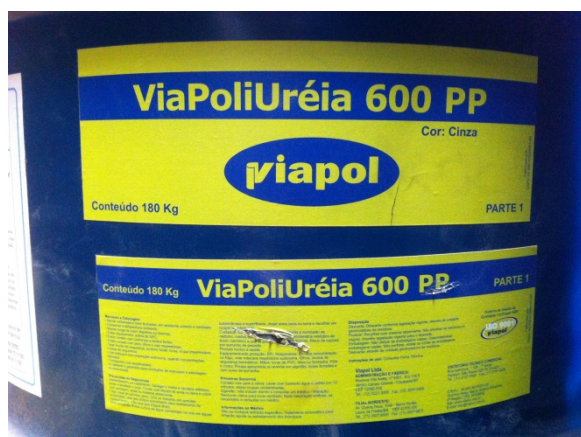
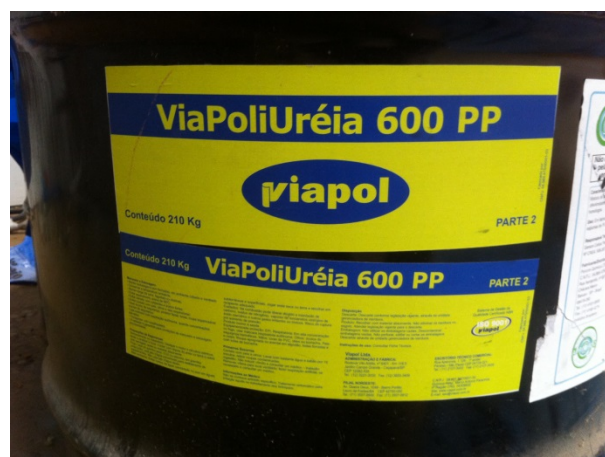
Como já destacado no item 3.9, havia indícios de que a poliureia fornecida para a obra fosse híbrida, como sugere a descrição dos componentes nos rótulos das embalagens dos produtos. No entanto, o fornecedor indica nos seus catálogos técnicos, versão 2015, que a poliureia fornecida é a poliureia pura (ViaPoliureia 600 PP), como ilustrado na Figura 56.

Rótulo da embalagem do produto, Parte 1: mistura de polioli polieter formulado

Rótulo da embalagem do produto, Parte 2: mistura de isocianato

Figura 56 Rótulos dos produtos fornecidos para a obra (2012 -2015). Fotos: Claudia Oliveira, 2013

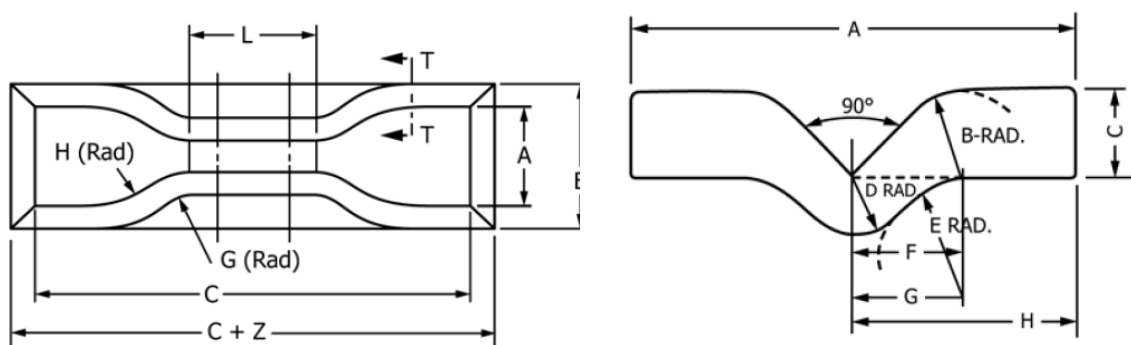
Os ensaios foram conduzidos pelo laboratório SGS do Brasil, na unidade localizada em Piracicaba. As amostras foram cortadas em corpos de prova (CP) tipo IV para o para o ensaio de resistência a tração e alongamento e no formato C para o ensaio de resistência ao rasgo (Figura 57). A espessura dos corpos-de-prova ensaiados variou entre 1,5 a 3,5 mm.

Figura 57 Formato de corte do corpo-de-prova tipo IV (ASTM D638) para ensaio de resistência à tração (esquerda) e formato do corpo-de-prova tipo C (ASTM D624) para o ensaio de resistência ao rasgo.

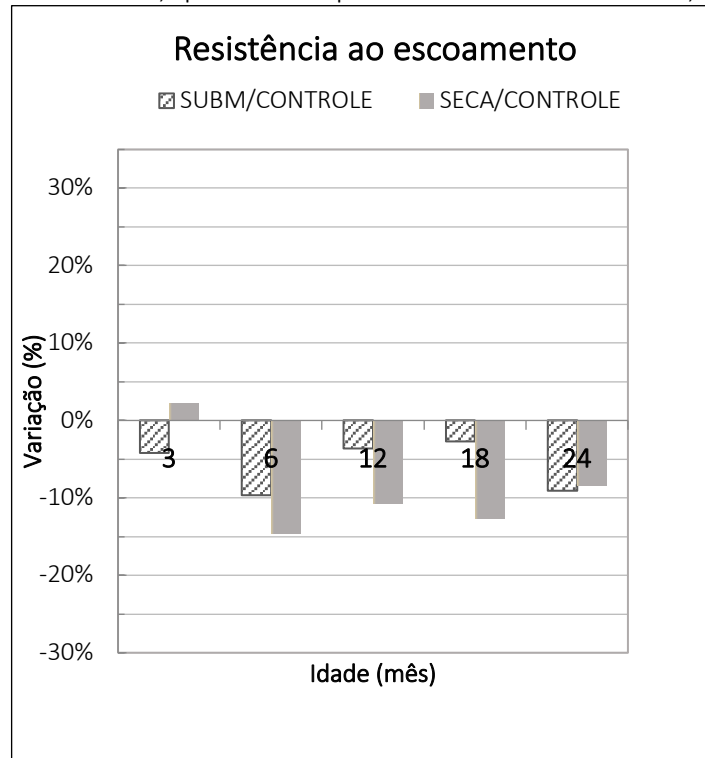
Gráfico 1 – Variação da resistência ao escoamento das amostras mantidas em condição submersa e seca, quando comparadas à amostra controle, em %.

Verifica-se que, a partir dos seis meses, houve perda média aproximada de 10% da resistência ao escoamento nas amostras mantidas em todas as condições de uso, apesar da variação dessa característica não ocorrer de forma linear. A perda foi maior para as amostras mantidas na condição seca, ou seja, sujeitas aos ciclos de molhagem e secagem e variações de temperatura, de acordo com as variações climáticas sazonais.

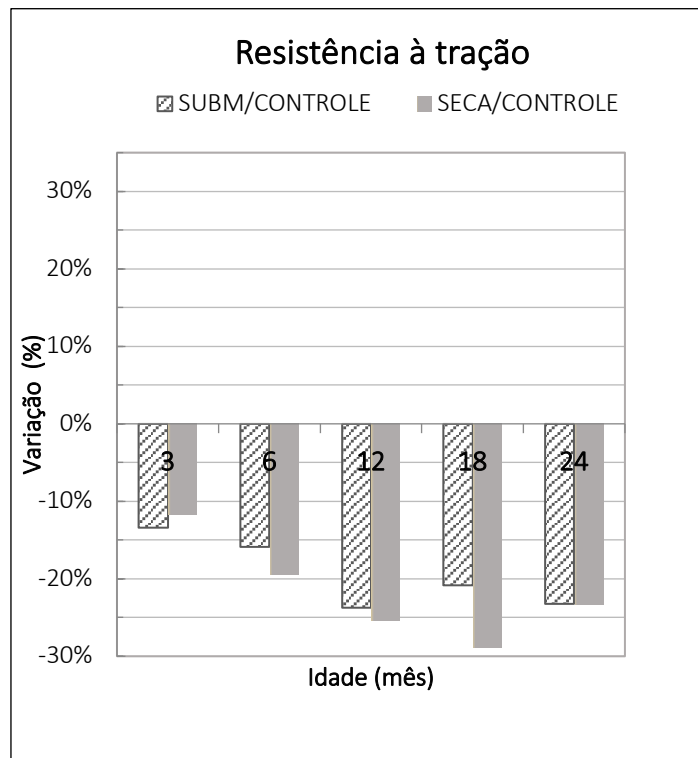
Gráfico 2 – Variação da resistência à tração das amostras mantidas em condição submersa e seca, quando comparadas à amostra controle, em %.

De acordo com o Gráfico 2, já é verificada, aos três meses de exposição, uma perda superior a 10% na resistência à tração, tanto na condição submersa quanto na condição seca. Além disso, decorridos 12 meses de exposição tanto na condição submersa como na condição seca, já apresentavam perda de quase 25% com relação à amostra de controle. A mesma tendência é observada para as amostras com 18 meses de exposição, com agravamento para as amostras na condição seca. A variação 25% pode ser considerada um limite máximo tolerável se cotejada com o critério de perda de propriedades indicado na norma brasileira ABNT NBR 16545:2016 (ver Tabela 2).

Tabela 2). Segundo essa norma, corpos-de-prova de elastômeros de poliureia ou de poliuretano após exposição ao envelhecimento acelerado de acordo com a norma ASTM G154 ciclo tipo 3 <sup>33</sup>, não devem apresentar mais do que 25% de perda de suas propriedades com relação ao critério mínimo especificado para o desempenho da membrana.

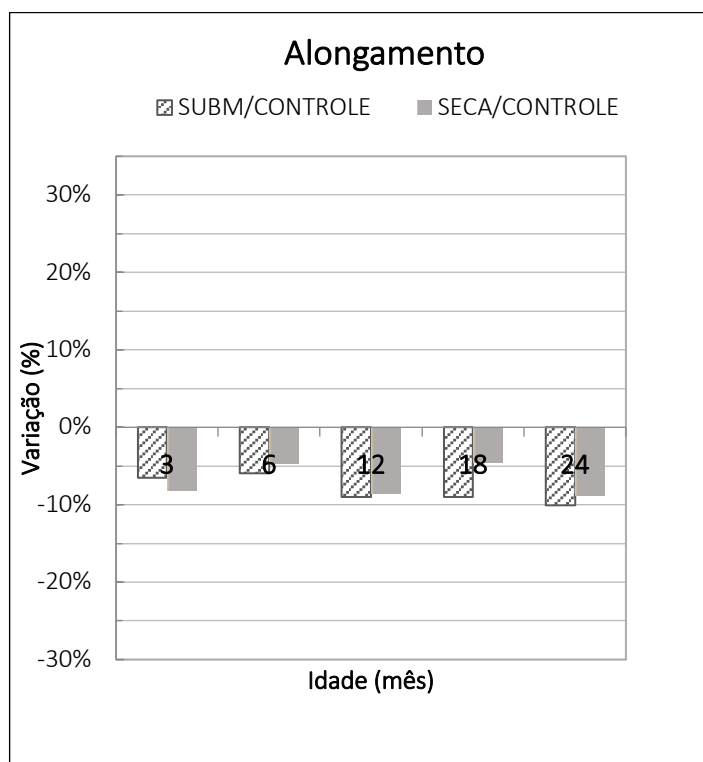
Entre as propriedades vinculadas ao comportamento da membrana sujeita à tração, o alongamento parece ser a propriedade menos afetada pela exposição aos ciclos de envelhecimento natural. As variações para a condição submersa são ligeiramente maiores do que as variações para a condição seca.

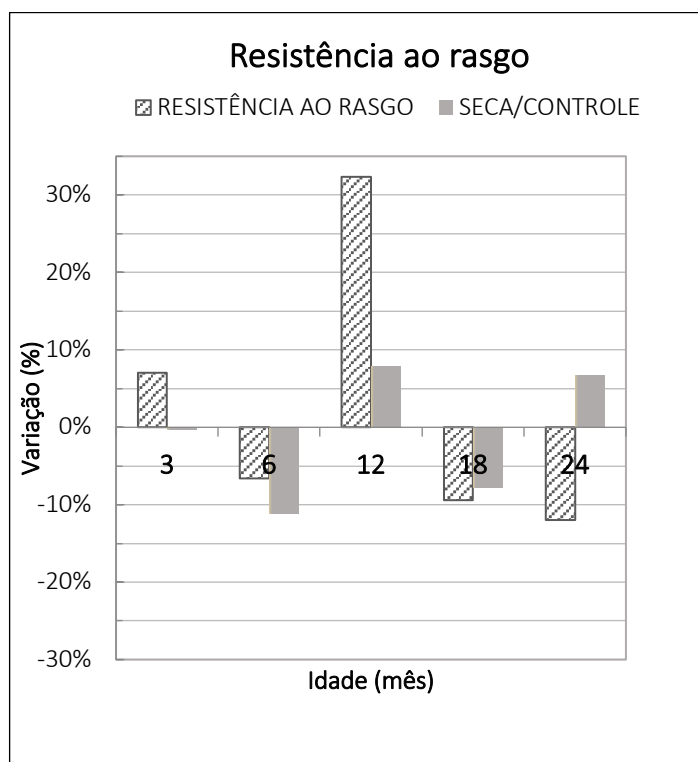
Gráfico 4 – Variação da resistência ao rasgo das amostras mantidas em condição submersa e seca, quando comparadas à amostra controle, em %.

A resistência ao rasgo apresentou a maior dispersão de resultados, entre as propriedades medidas. Para a idade de 12 meses houve, inclusive, ganho na resistência ao rasgo de até 30% para os corpos-de-prova mantidos na condição seca.
