**UNIVERSIDADE DO EXTREMO SUL CATARINENSE - UNESC**

**CONTRIBUIÇÃO PARA O EQUACIONAMENTO AMBIENTAL DE  
ÁREAS DEGRADADAS PELA MINERAÇÃO DE CARVÃO - ESTUDO  
DE CASO: ÁREAS DE RESPONSABILIDADE DA UNIÃO**

Trabalho de Conclusão de Curso, apresentado para obtenção do grau de Engenharia Ambiental no curso de Engenharia Ambiental da Universidade do Extremo Sul Catarinense, UNESC.

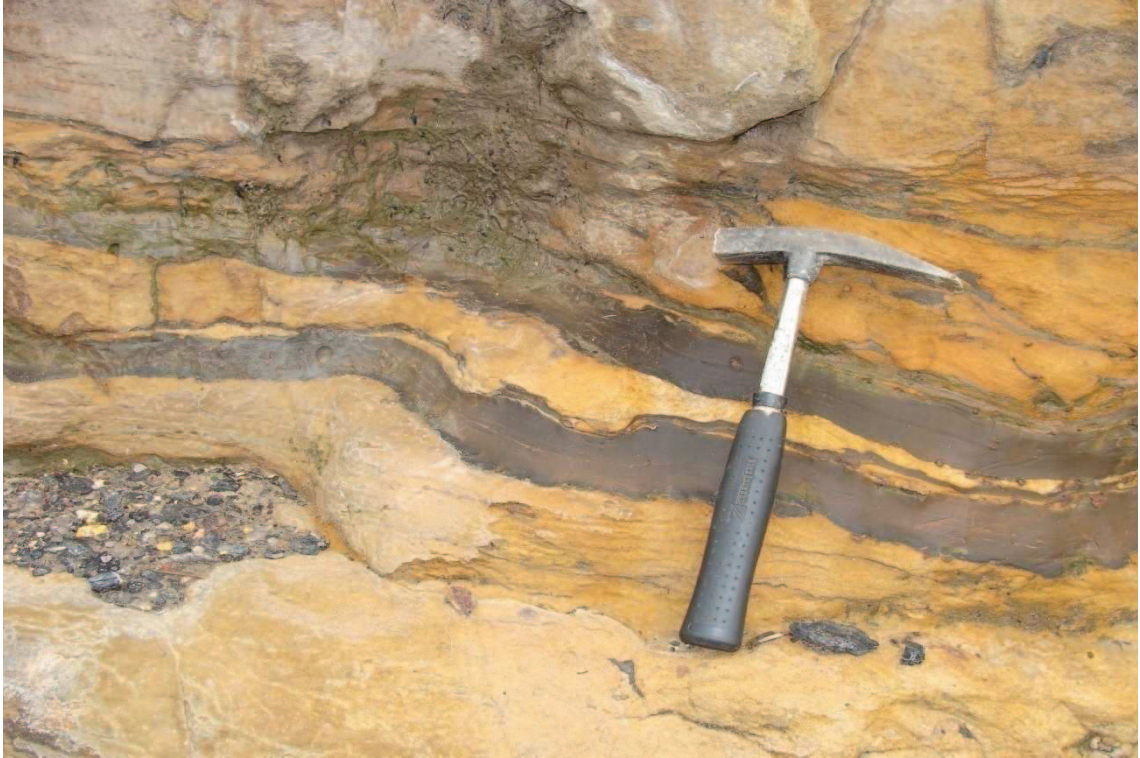
No local afloram litologias pertencentes à Formação Rio Bonito – Membro Siderópolis. Como pode ser observado na **Figura 14**, nas coordenadas UTM 657843 E x 6826876 N o arenito da referida Formação possui intercalações centimétricas de siltito argiloso e argilito. A porção sul da área encontra-se encoberta por material piritoso, ali ocorrendo também as rochas da Formação Rio Bonito.

**Figura 14:** Arenito com intercalações subordinadas de siltito amarelado e argilito cinza-escuro da Formação Rio Bonito. (Fonte: AMARAL, 2009)

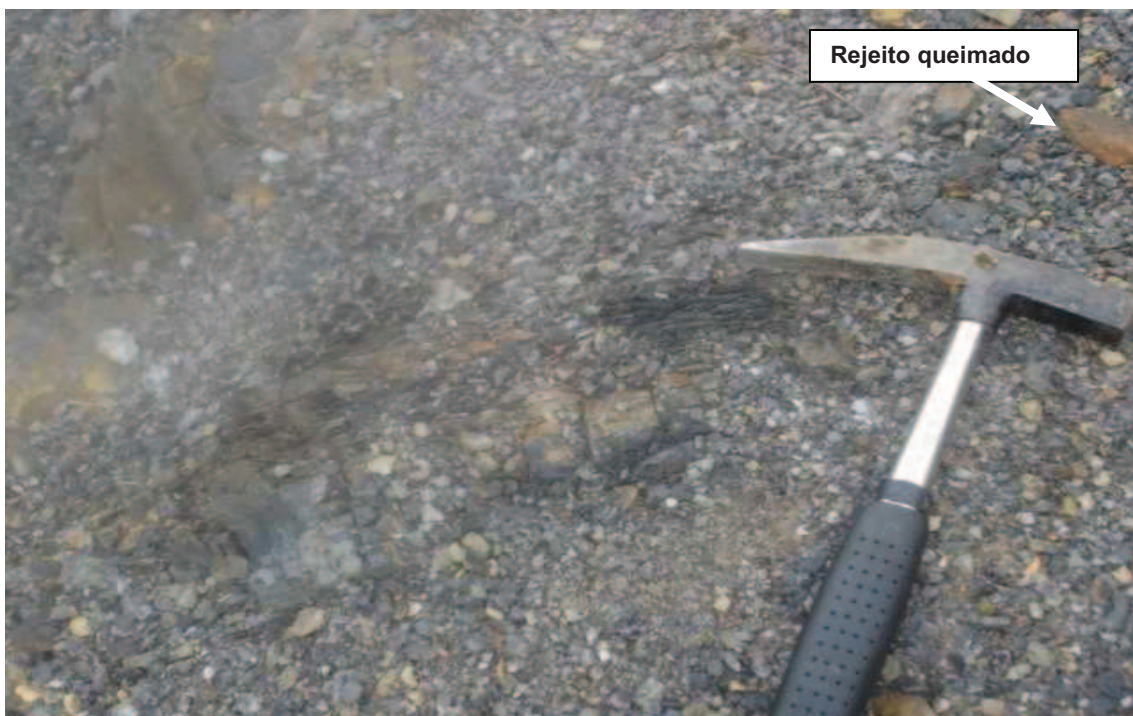
A **Figura 22** mostra uma porção da quadração da camada de carvão Barro Branco que foi removida em algumas das galerias da área 13A durante a extração do carvão.

**Figura 22:** Rejeito de quadração. Nota-se alguns fragmentos de siltitos que constituem a maior porção da quadração. (Fonte: CANCELIER, 2009)

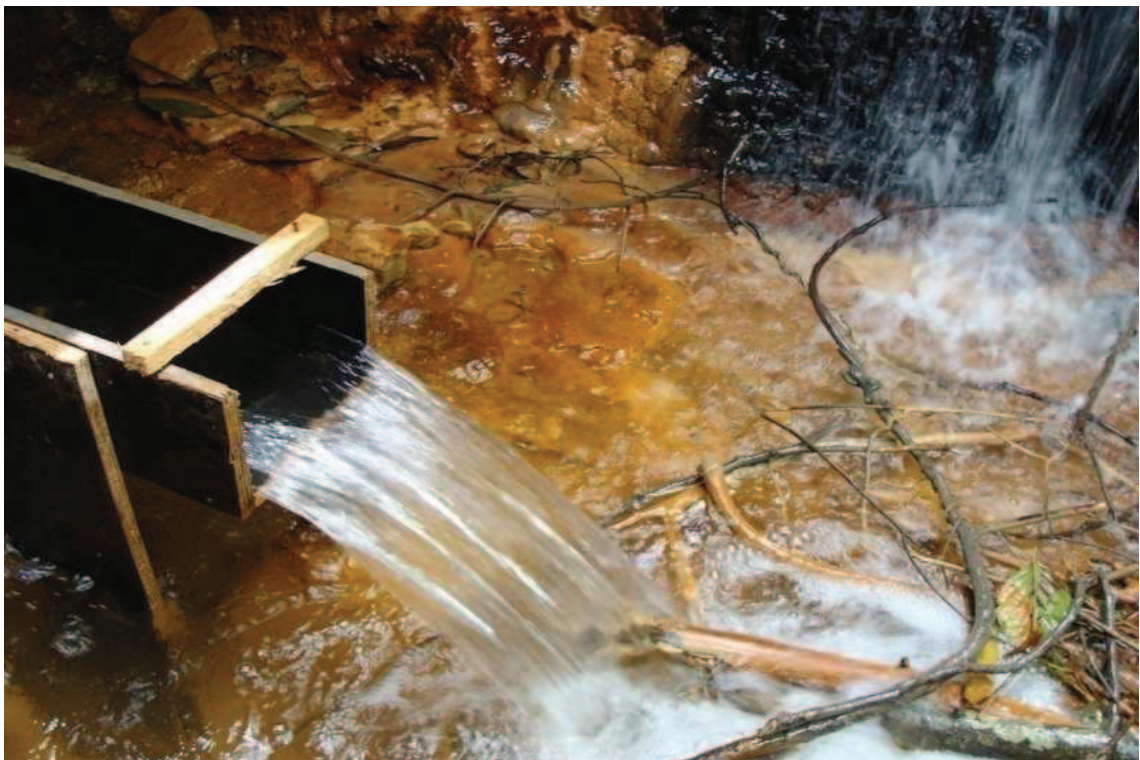
A medida de vazão foi feita de duas formas: uma delas com a utilização de uma calha sem pescoço instalada no extravasor da BM (**Figura 24**) e a outra medida com o uso de molinete em um canal já construído para a passagem da DAM. Neste canal (**Figura 25**) juntamente com a DAM mistura-se com a água não poluída do córrego. Foi então medida a vazão neste local e posteriormente calculada a vazão apenas do córrego a montante da mina, nas coordenadas UTM 660664 E x 6830303 N, com o uso de um micromolinetete (**Figura 26**). Desta forma foi possível calcular as vazões do córrego a montante da mina e a vazão total da mina + córrego. A subtração das vazões forneceu a vazão da drenagem ácida de mina.

A medida da vazão feita através da calha e, do molinete e micromolinetete, apresentaram resultados semelhantes, podendo concluir, então, que a vazão desta mina em condições normais, sem chuvas, é de aproximadamente 50 m<sup>3</sup>/h. Para se obter com mais segurança a vazão real, deve ser feita monitorização periódica e contínua destas drenagens, o que não foi possível neste TCC devido ao curto espaço de tempo.

**Figura 24:** Calha utilizada para medida de vazão da mina Poeira. (Fonte: CANCELIER, 2009)

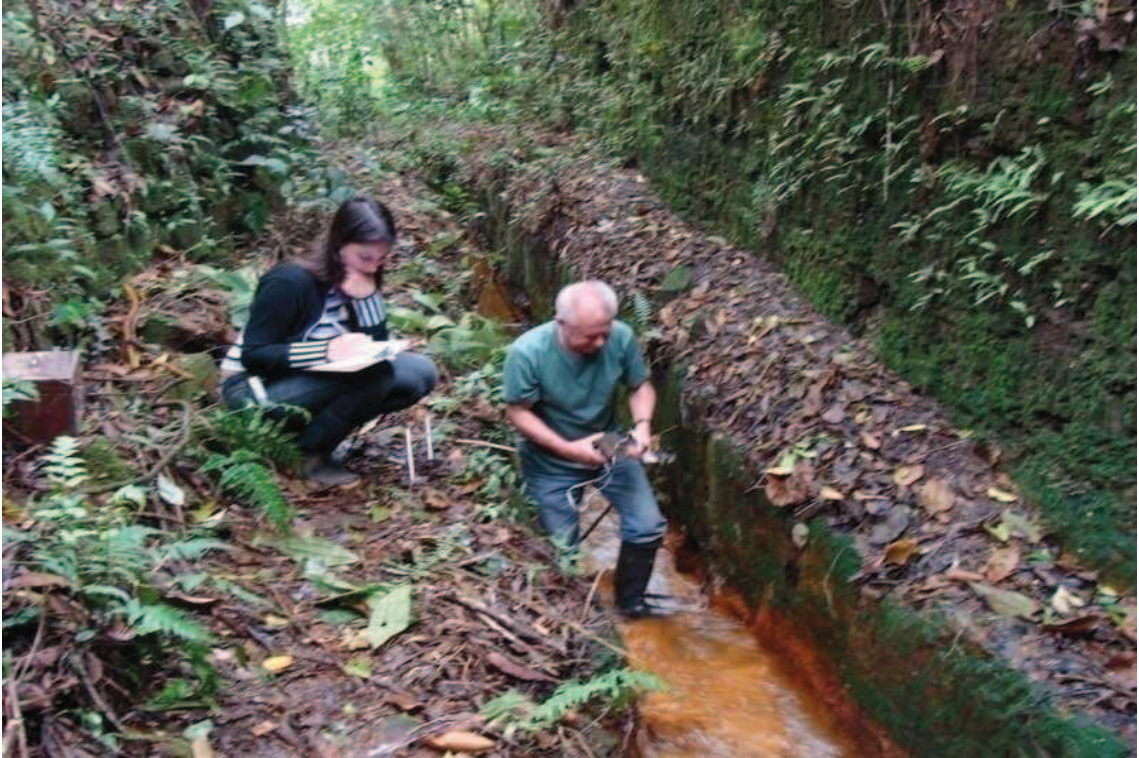
**Figura 25:** Medida de vazão da mina Poeira utilizando molinete. (Fonte: AMARAL, 2009)

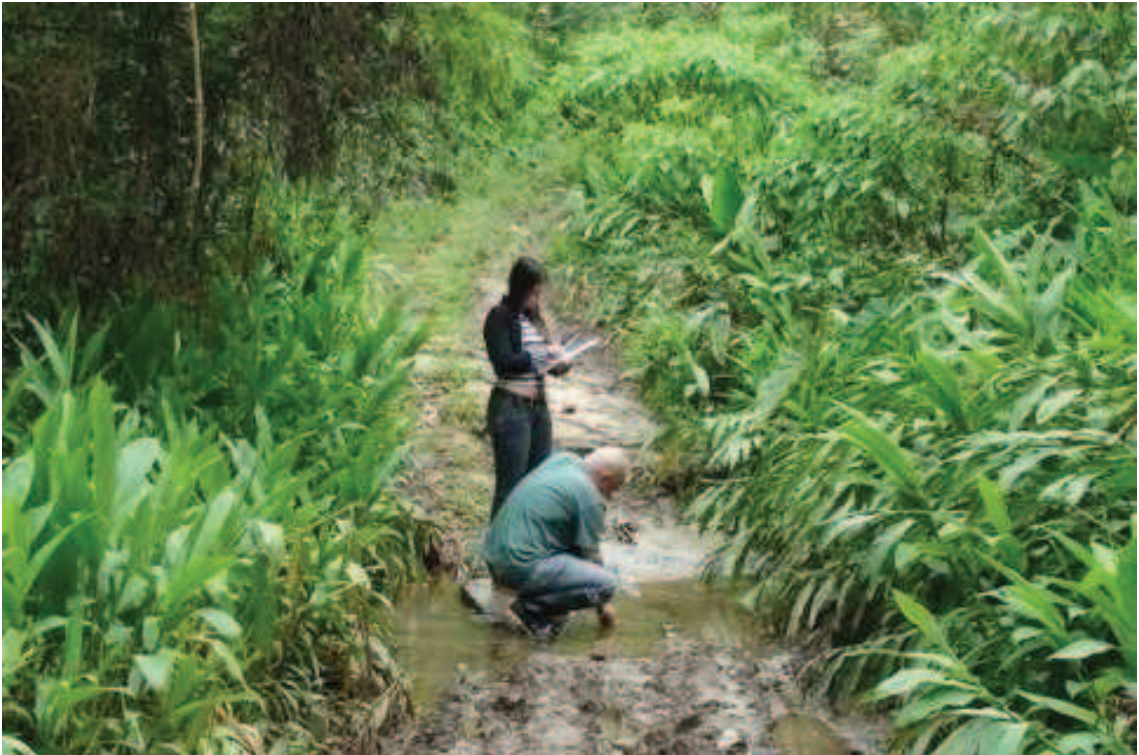
**Figura 26:** Medida de vazão do córrego a montante da BM 01 utilizando micro molinete. (Fonte: AMARAL, 2009)

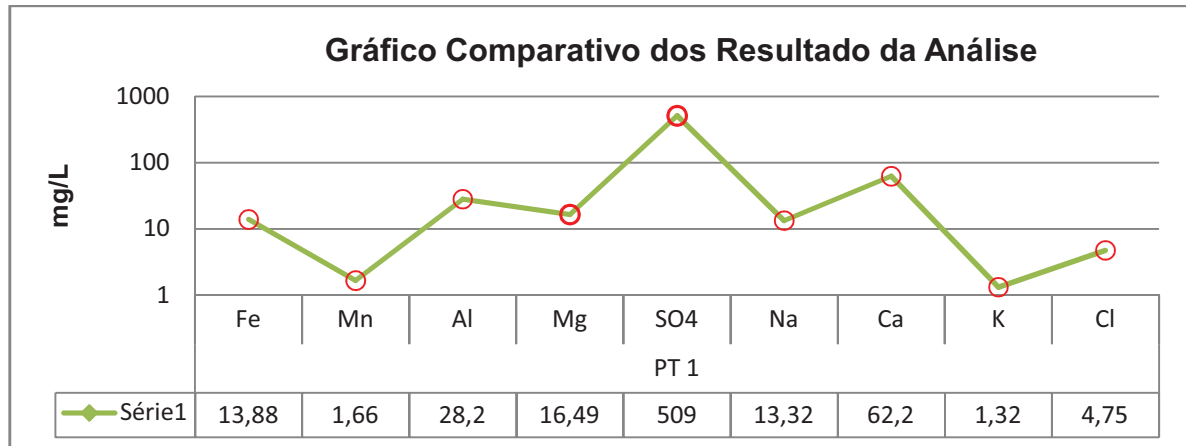
De acordo com o laudo laboratorial (**Anexo IV**), a DAM da mina Poeira apresentou pH 3,03. De acordo com a Lei Estadual nº 14675/2009, este parâmetro ultrapassou o limite permitido, ou seja, o pH admitido para o lançamento de efluentes no corpo receptor deve estar entre 6 e 9. O resultado da acidez desta DAM apresentou concentração elevada, juntamente com seu baixo pH, evidenciando contaminação desta drenagem. O ferro dissolvido, segundo o laudo, apresentou concentração de 12,80 mg/L. Segundo a Resolução nº 397/2008 do CONAMA, o limite permitido para lançamento de efluentes contendo ferro dissolvido é de 15 mg/L. Portanto, como o ferro dissolvido apresentou concentração inferior ao limite estabelecido pela referida resolução, está dentro dos padrões. Porém como o valor do Fe se encontra próximo ao limite superior, qualquer redução do pH fará com que a concentração deste metal extrapole o valor máximo permitido pela resolução. Já o manganês desta drenagem ácida apresentou concentração acima do permitido por esta mesma resolução, ou seja, sua concentração teve como resultado 1,62 mg/L, sendo que o limite é 1,0 mg/L.

A **Figura 29** – Gráfico de *Schöeller-Berkaloff* – mostra as relações em escala logarítmica entre os diversos elementos analisados da DAM no **Anexo IV**.

**Figura 29:** Comparativo da concentração de cada elemento analisado na BM 01. (Fonte: CANCELIER, 2009)

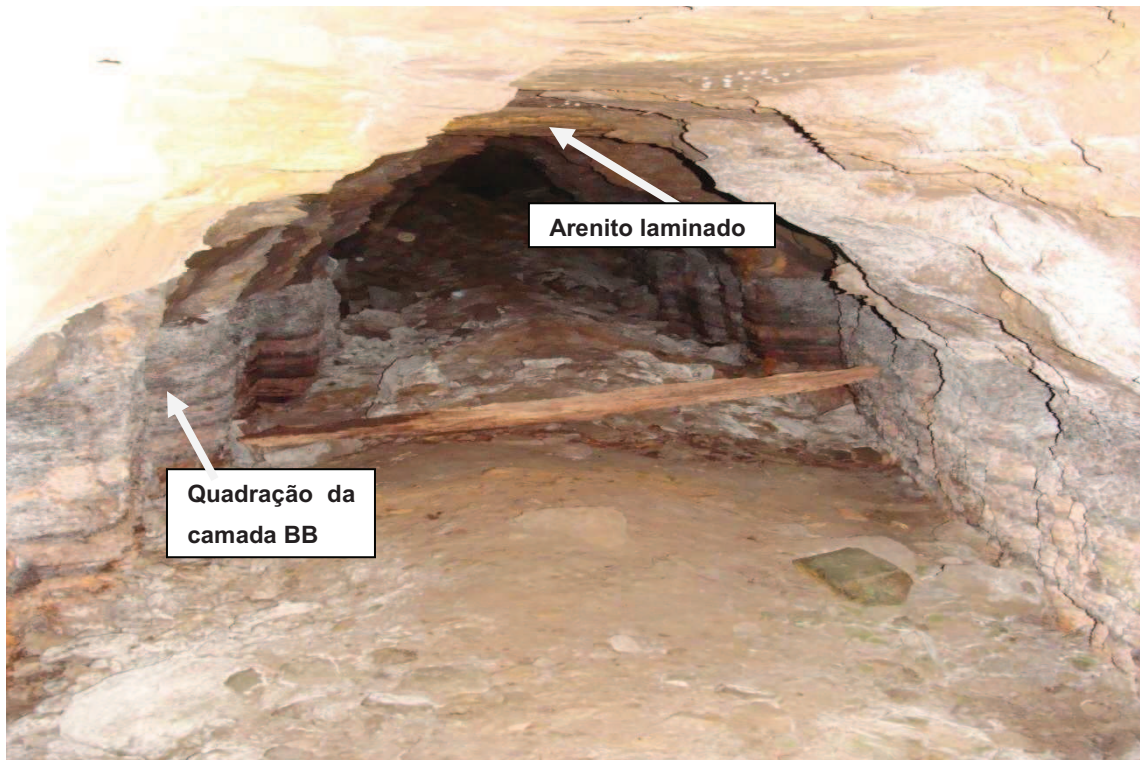
A penúltima BM encontrada na área 13 A, chamada de BM 09, localiza-se nas coordenadas UTM 660843 E x 6830273 N – sentido 20° – distante da BM 07, à oeste, aproximadamente 27m. Esta boca de mina como pode ser observado na

**Figura 37**, encontra-se aberta com caimentos da cobertura constituída por arenitos alterados, no interior da galeria. A mina, neste local, permanece seca, embora estando aberta possa vir a acumular águas da chuva no seu interior. Como pode ser observado também na **Figura 37** a mina apresenta formato de “igreja” devido a solapamentos e possui dimensões de 2m x 1,80m.

**Figura 37:** Vista interna da galeria, evidenciando a quadração da camada de carvão Barro Branco e o teto imediato constituído por arenito alterado. (CANCELIER, 2009)

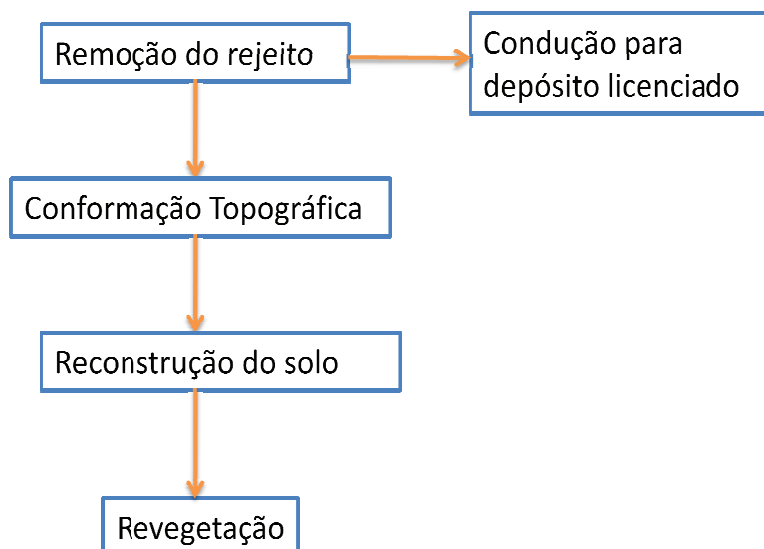
A pilha de rejeito existente na área possui grande extensão e está provocando diversos impactos ambientais e sócio-econômicos aos moradores do seu entorno. A disposição deste rejeito é irregular, sendo que uma porção já sofreu autocombustão e outra encontra-se susceptível a sofrer reações de queima.

**Figura 40:** Fluxograma das etapas para a recuperação ambiental da área ocupada pelo rejeito da área 2. (Fonte: CANCELIER, 2009)

Como se encontra em área urbana e em talude com declividade acentuada, podendo provocar acidentes, lixiviação do material carbonoso e piritoso para as áreas mais baixas e promover maior aceleração dos processos erosivos no local, sugere-se a remoção de todo o rejeito.

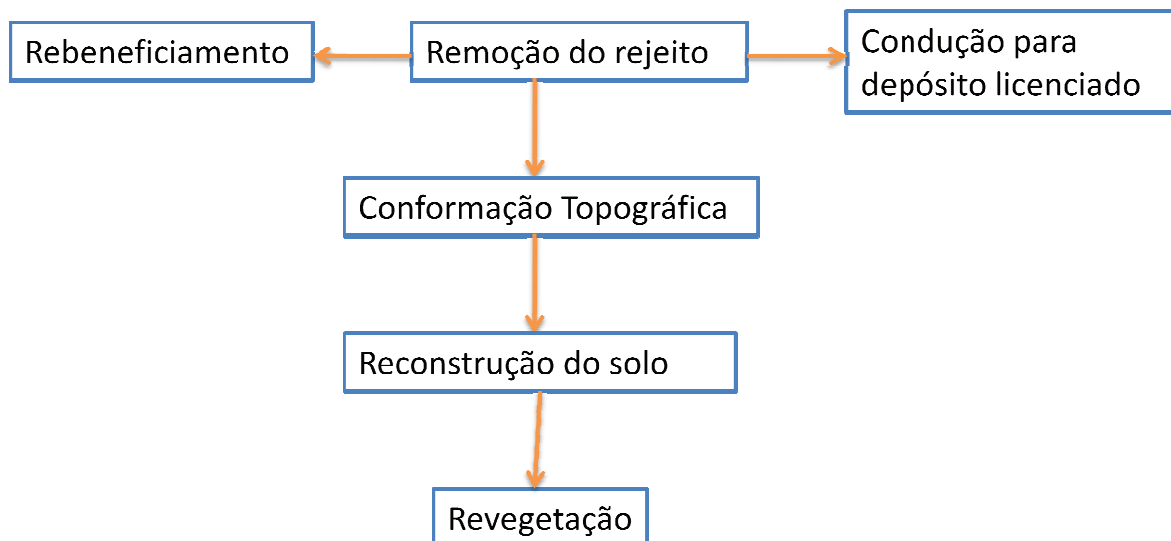
Com aproximadamente 50m de comprimento, 35m de largura e 15m de altura, estas pilhas podem gerar poeiras que são levadas pelos ventos a longas distâncias. A disposição a céu aberto evidenciada em campo provoca acidificação do aquífero freático, além do comprometimento das águas superficiais, devido à oxidação da pirita. A combustão espontânea gera gases que precisam ser eliminados, pois provocam a poluição atmosférica. A pilha encontra-se totalmente desprovida de cobertura de solo e vegetação, proporcionando assim a instalação de processos erosivos. A vegetação rala presente nesta pilha, constituída basicamente de vassouras (*Bacharis uncinella*) é insuficiente para manter a estabilidade da área.

**Figura 41:** Fluxograma das etapas para a recuperação ambiental da área ocupada pelo rejeito da área 13A. (Fonte: CANCELIER, 2009)

Todo o rejeito deve ser removido do local, pois esta área possui declividade variando de 47% até >100%, ou seja, é considerada Área de Preservação Permanente (APP), além de ser cortada por cursos d'água em seus limites.

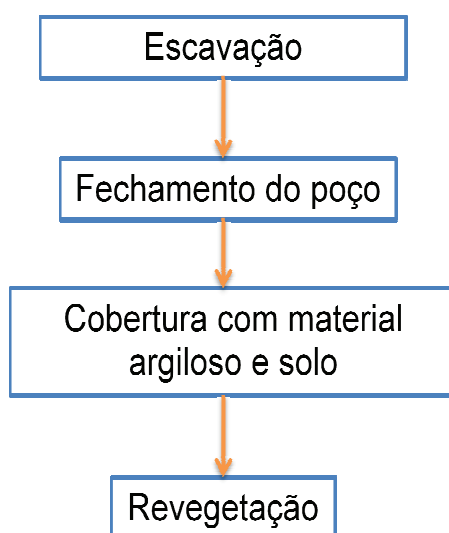
O poço de ventilação da Área 13A, com profundidade aproximada de 12m e diâmetro de 1,5m, encontra-se totalmente aberto e exposto como já foi citado anteriormente. A **Figura 42** mostra as etapas da recuperação ambiental do poço de ventilação.

**Figura 42:** Fluxograma das etapas para a recuperação ambiental do poço vertical da área 13A. (Fonte: CANCELIER, 2009)

Antes do início das obras de fechamento deste suspiro de mina, o local deverá ser cercado para evitar qualquer acidente.

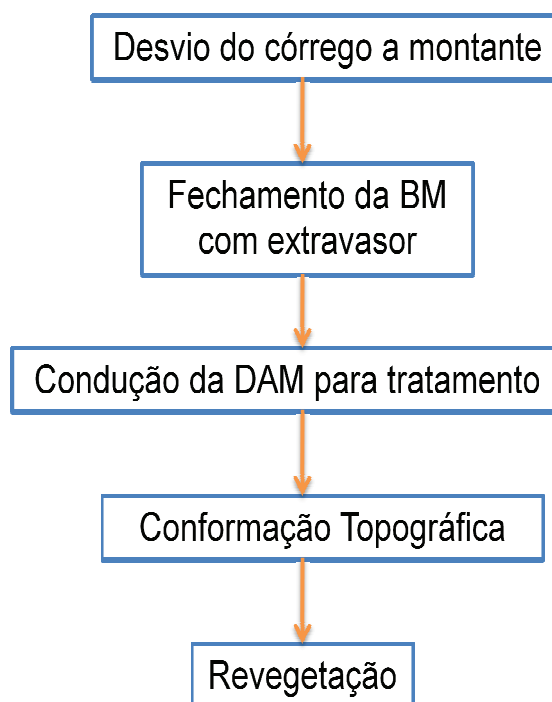
Esta boca de mina além de gerar grande quantidade de DAM, também recebe contribuição de um córrego a montante. A **Figura 43** mostra as etapas para a recuperação ambiental da área onde situa-se a BM 01.

**Figura 43:** Fluxograma das etapas para a recuperação ambiental da BM 01. (Fonte: CANCELIER, 2009)

Inicialmente este córrego deverá ter seu curso desviado, através de construção de um canal de desvio que direcionará suas águas de maneira a não terem contato com a água da mina.

A boca da mina deverá ser fechada com muro de concreto constituído de extravasor para a passagem da drenagem ácida através de tubulações, que deverão ser destinadas a sistemas de tratamento de águas ácidas. A estação de tratamento poderá ser dimensionada para captar todos os efluentes de minas existentes no entorno do Morro Cechinel e localizada em local de fácil acesso. O tipo de tubulação a ser utilizada para a passagem da água deverá ser criteriosamente escolhido para evitar entupimentos, corrosão e/ou rompimento. Após a colocação destes dutos, a área deverá ser conformada topograficamente e revegetada.

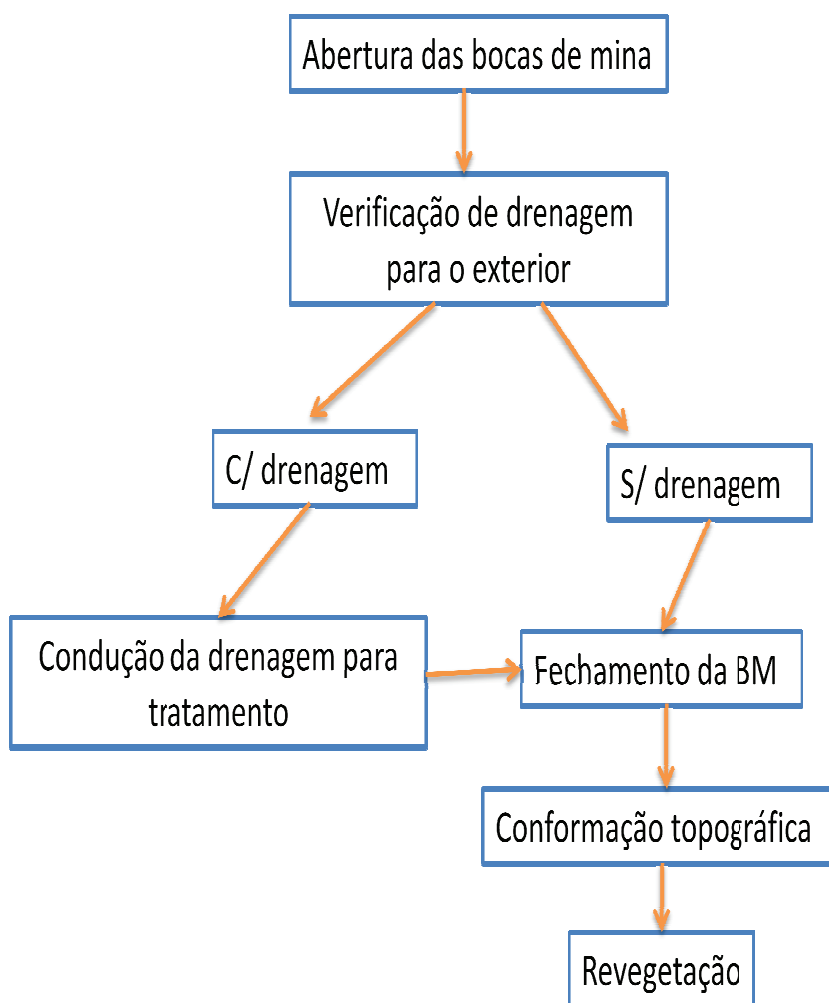
Estas bocas de mina foram agrupadas nesta etapa por se tratarem de aberturas obstruídas. Embora visivelmente aparentem estar secas e não contribuindo para entrada de águas superficiais poderão conter águas ácidas em seu interior.

**Figura 44:** Fluxograma das etapas para a recuperação ambiental das bocas de minas abertas sem DAM, bocas de minas obstruídas e parcialmente obstruídas. (Fonte: CANCELIER, 2009)

Para mitigação e recuperação destas bocas de mina, inicialmente deverá ser feita a reabertura de todas elas, com remoção do material superficial à mina (solo e rochas) através de escavação manual ou com máquinas, para posterior verificação da existência ou não de água. A escavação manual implicará em menor impactos ao meio ambiente em relação à escavação mecanizada, a qual implicará na supressão de uma parte da vegetação local para entrada das máquinas.
