ANÁLISE DE FALHAS DE MATERIAIS E COMPONENTES

**FALHA DE
PARAFUSO
ALLEN**

Analisar a falha de um Parafuso Allen de cabeça cilíndrica sextavada que é utilizado num filtro hidráulico que controla a espessura do laminador à quente da empresa Novelis, produtora de bobinas de alumínio.

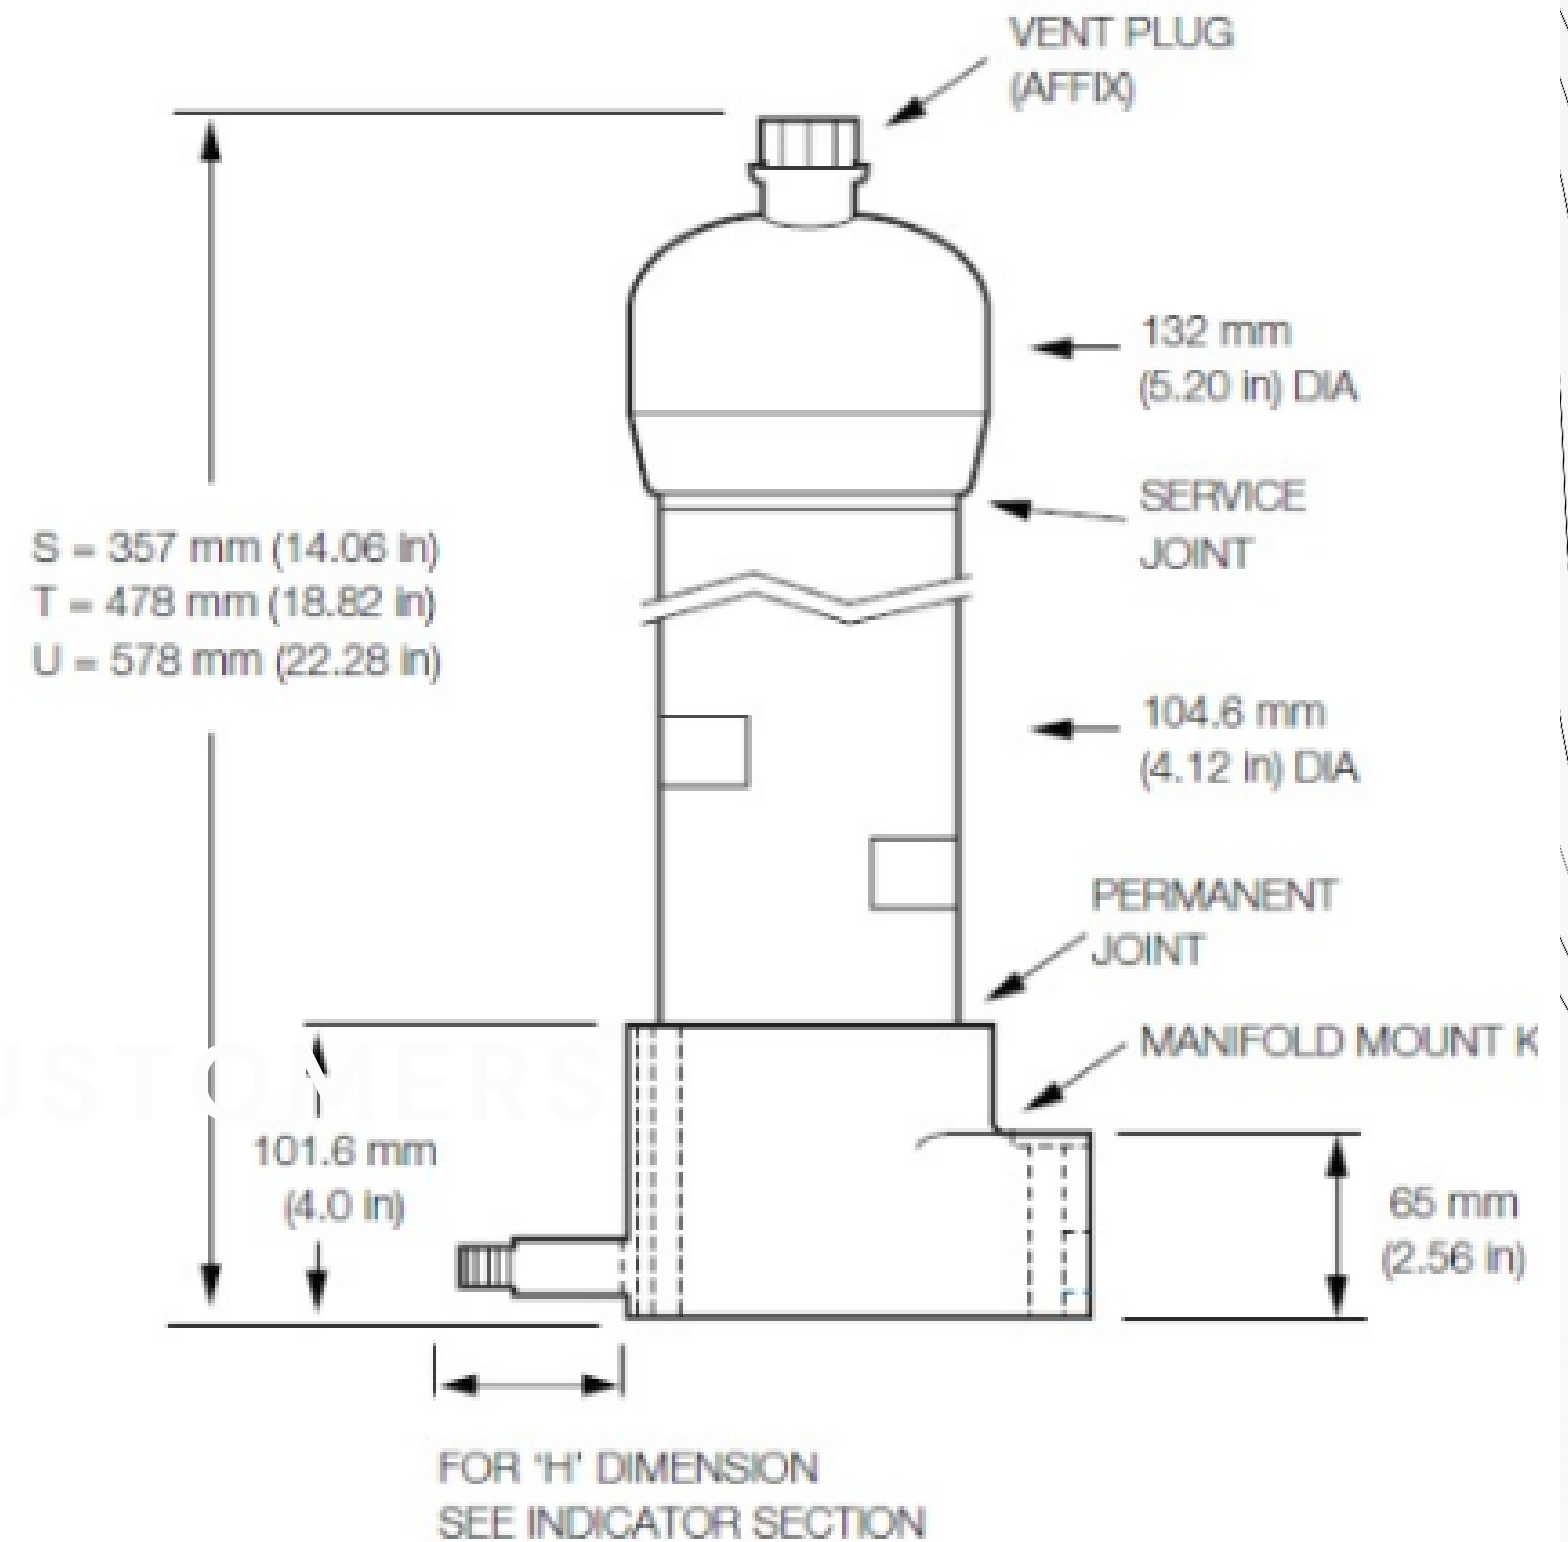
- Uma região do filtro onde teve problema de vazamento de óleo.

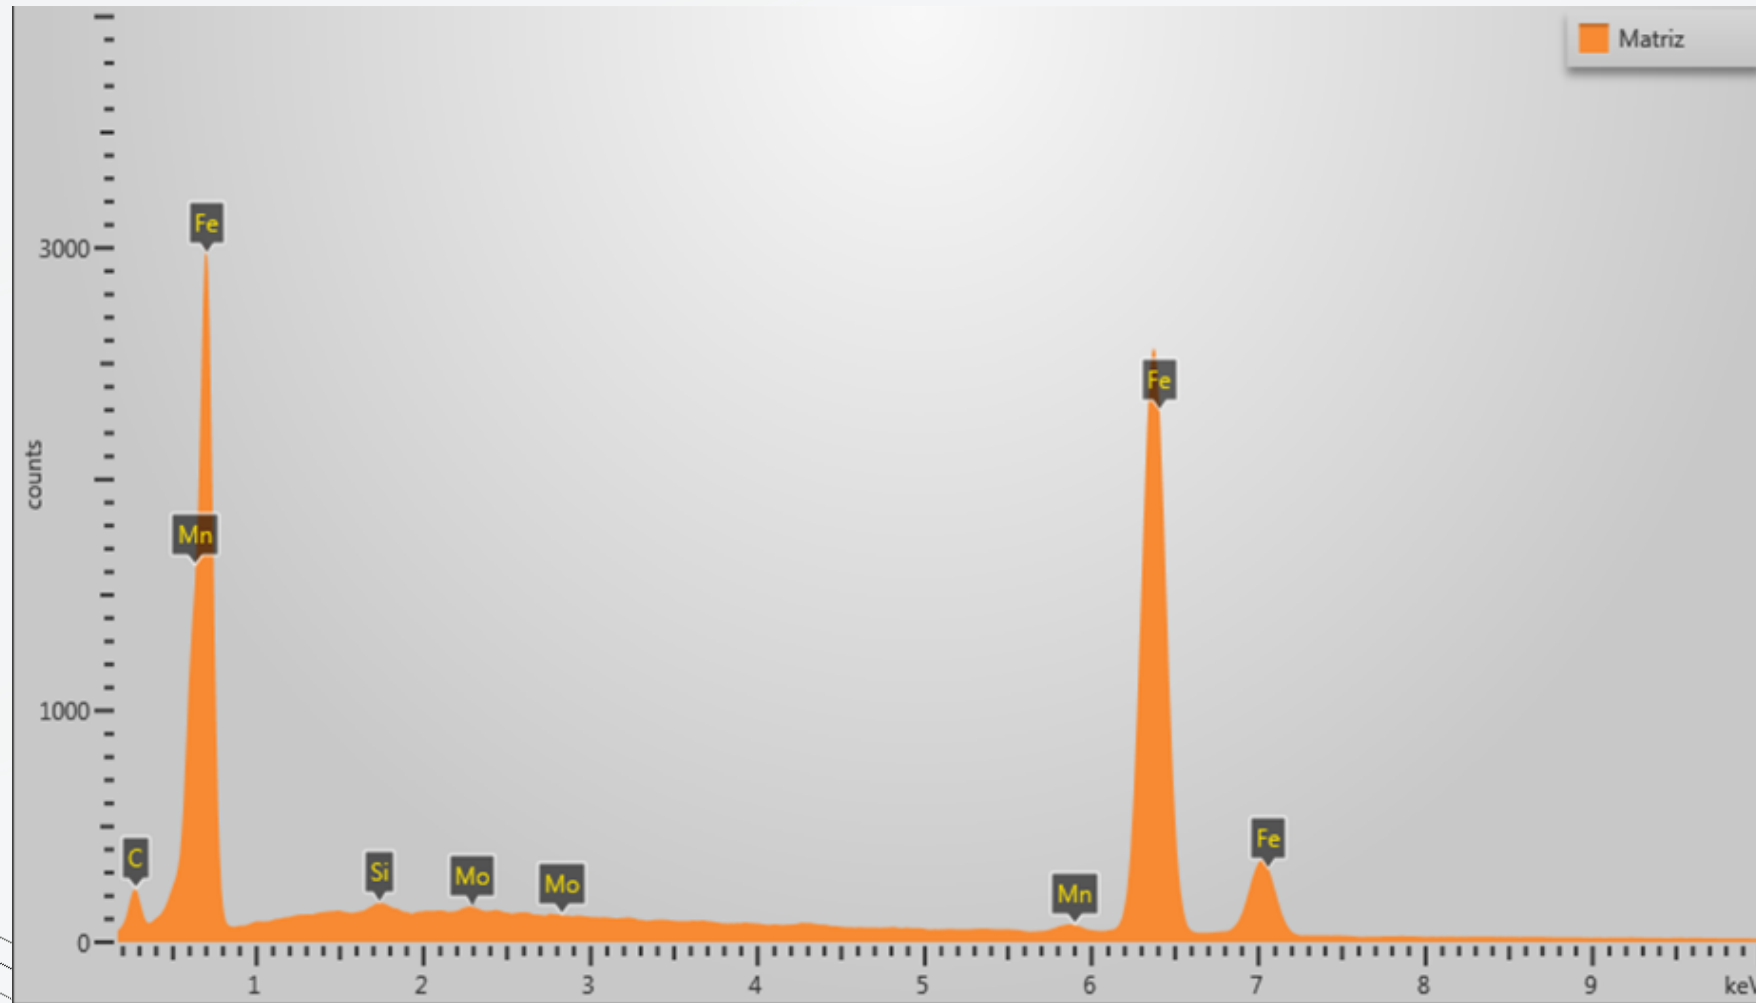
EDS Amostra Espelho

- Duas espectroscopias: uma da matriz do material composta por Fe, Mn e Mo. A outra da região onde o material apresenta oxidação, podendo ser comprovada pela presença majoritária de **oxigênio**.

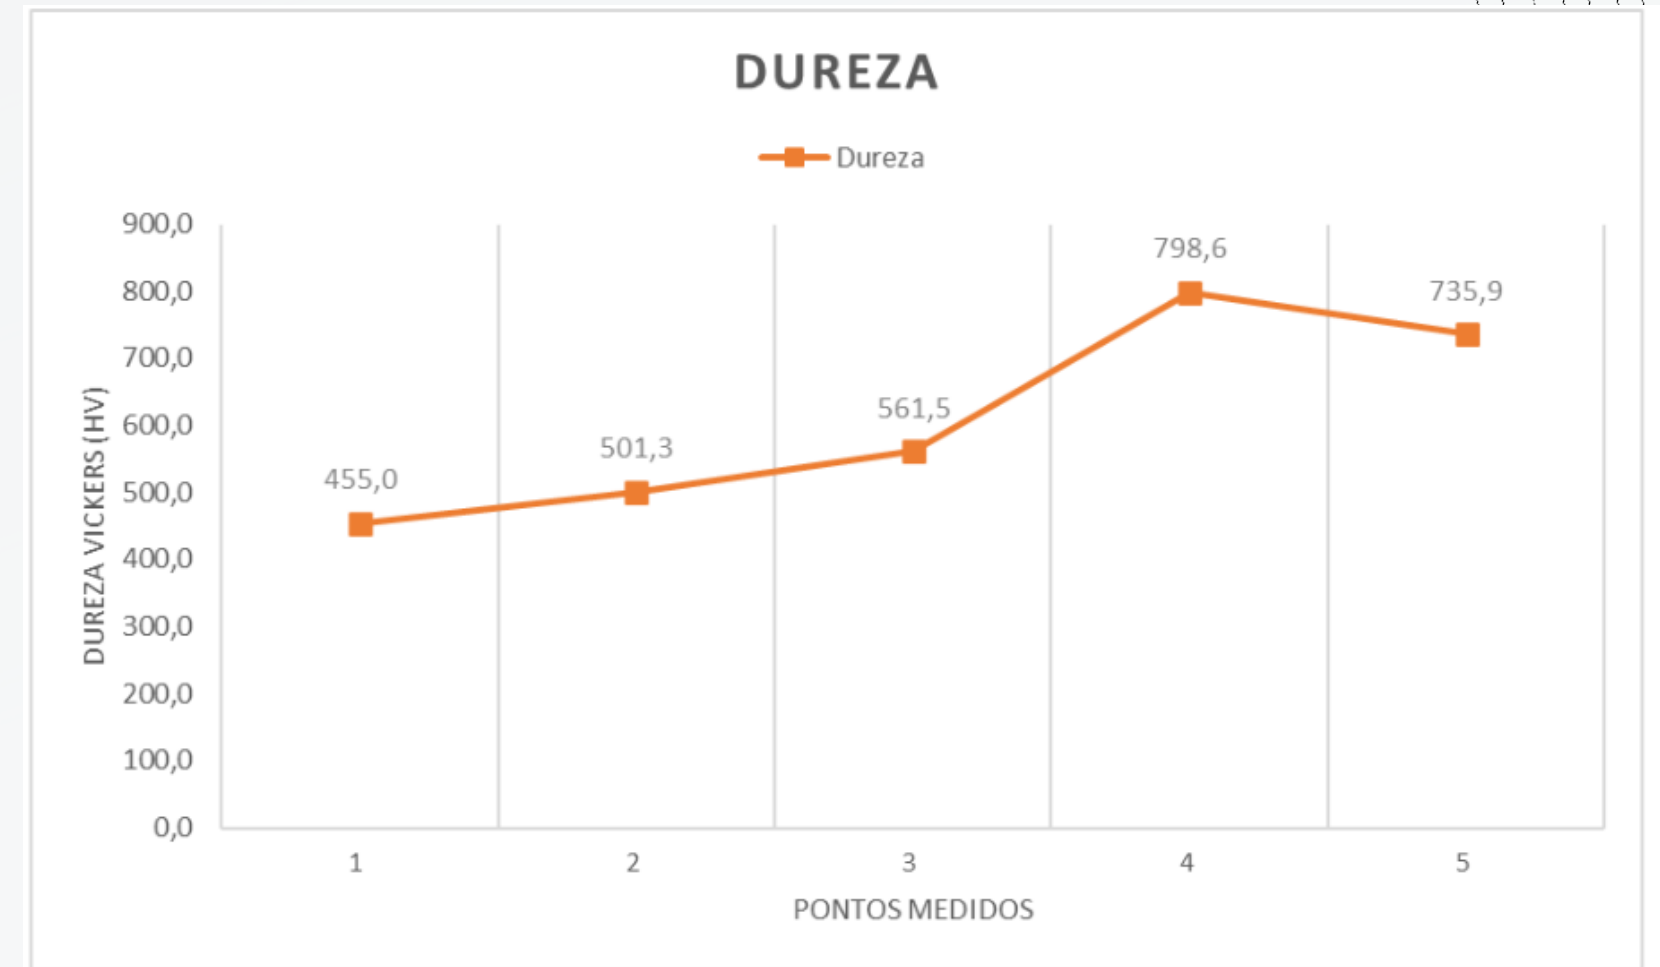
MICRODUREZA

Pontos	Resultados
1	455,0
2	501,3
3	561,5
4	798,6
5	735,9
