ARRANHA-CÉU PIRELLI: CRÔNICA DE UMA RESTAURAÇÃO*

Simona Salvo

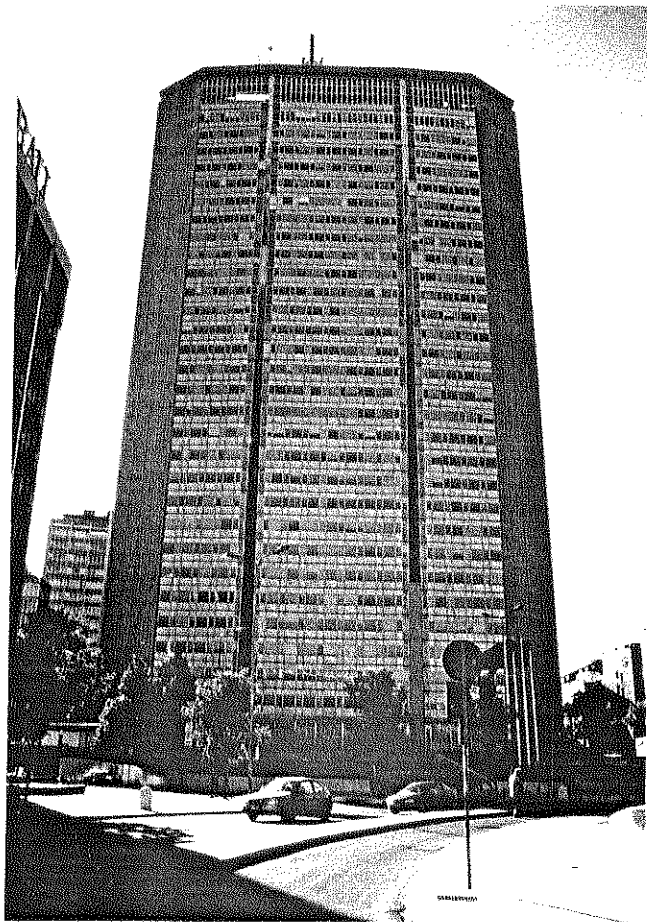
Fig. 1. Milão, arranha-céu Pirelli; fachada para a Praça Duque de Aosta em 1999.

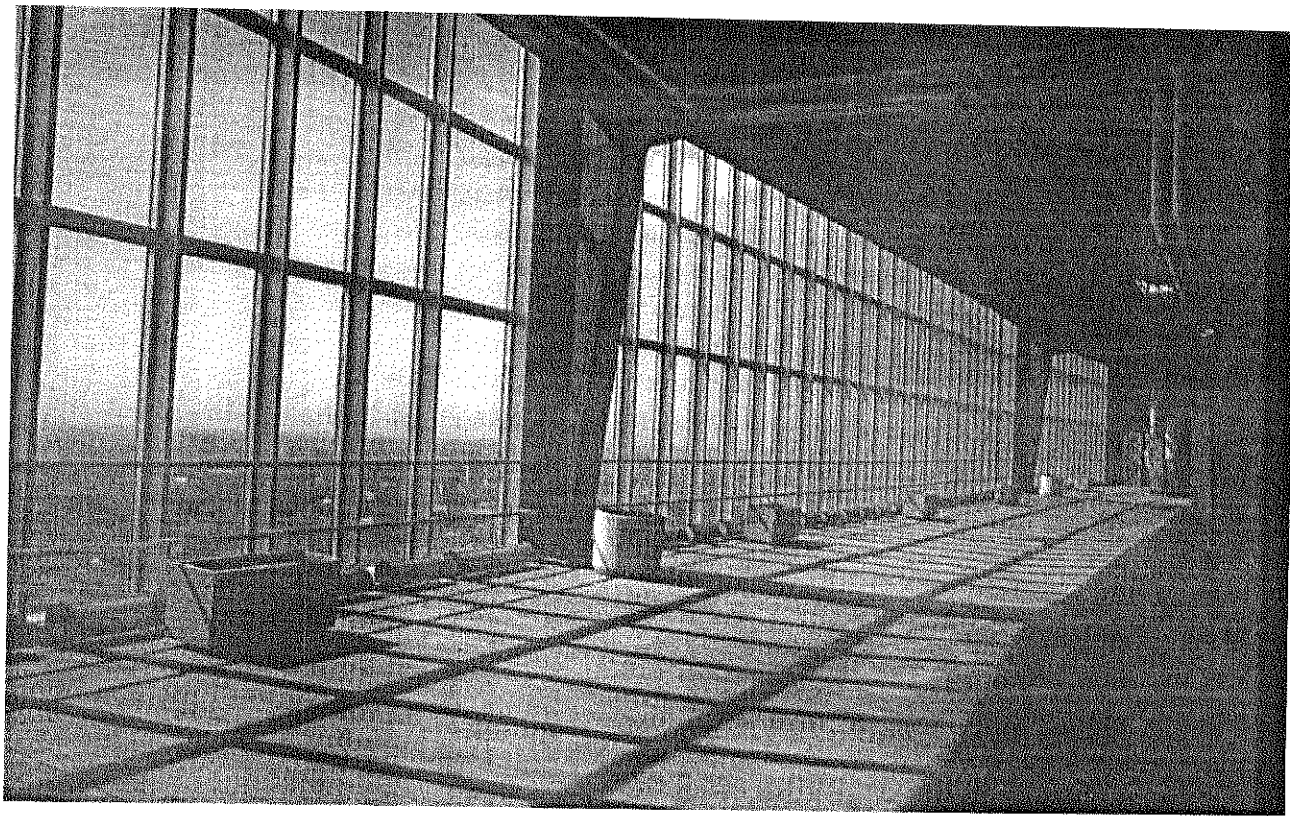
Fig. 2. 31° e último andar do edifício em 1999; o grande espaço é caracterizado por uma estrutura de concreto armado à vista, com nervuras em evidência; sua vedação é toda feita por vidraças. Notem-se os aparelhos de iluminação, colocados sobre o piso, correspondendo a cada tramo, para iluminar o edifício e evidenciar a "forma finita" também nas horas noturnas.

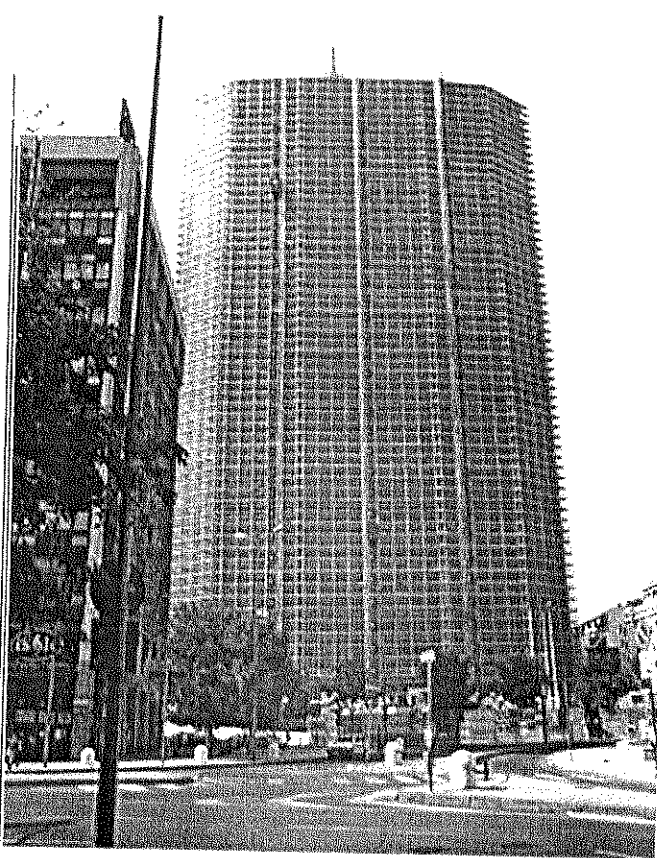
Fig. 7. O Arranha-céu envolvido pelos andaimes durante os trabalhos de restauração das fachadas (fevereiro de 2003); além dos elevadores correspondentes às "pontas", foram montados outros três em cada uma das fachadas para facilitar a movimentação dos materiais durante as operações de desmonte e remontagem dos painéis *curtain wall*.

problemática da intervenção e da organização do canteiro de obras e montagem dos andaimes, questões não secundárias dada a dimensão do edifício e os respectivos problemas de segurança (Fig. 7)⁵¹.

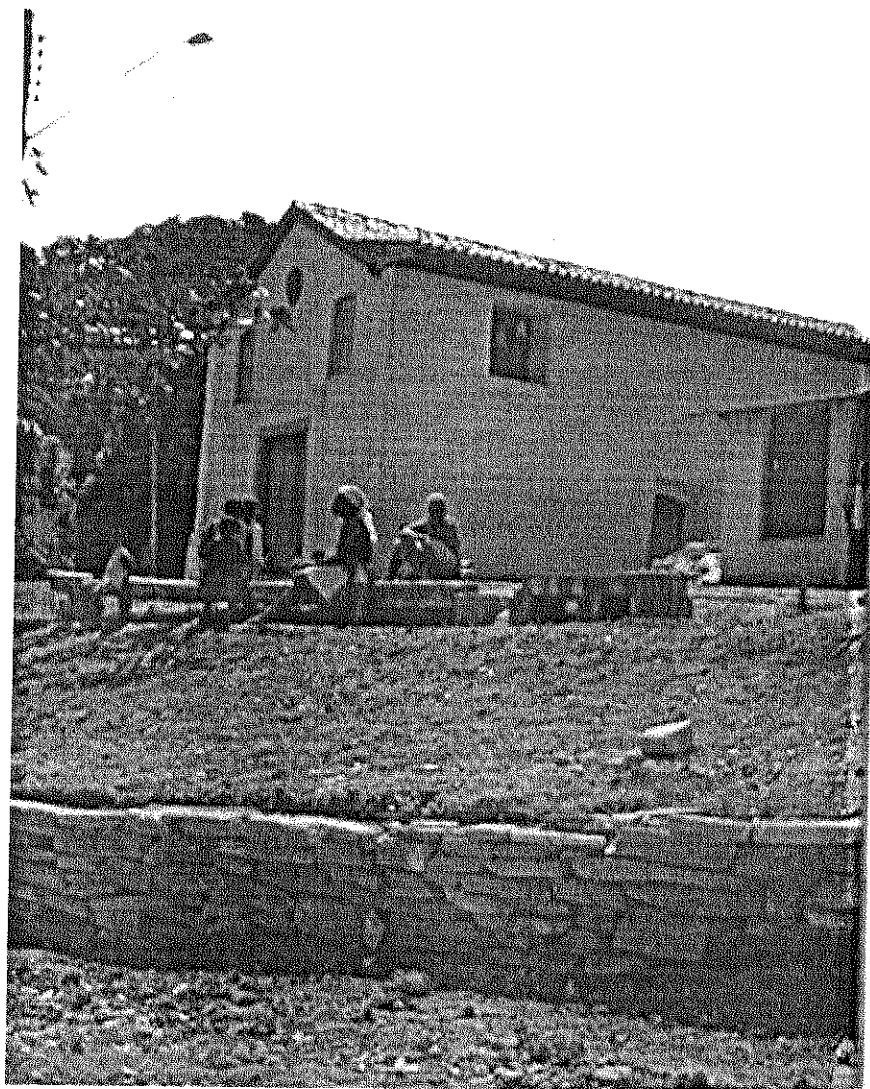
A pequena igreja passou por algumas intervenções desde a redação desse artigo – talvez até inspiradas por ele – e a década de 1990¹, quando são realizadas as obras que suscitaram as presentes reflexões. De fato, interessa-nos aqui investigar os desdobramentos de solicitação dirigida ao CONDEPHAAT para realização de obras emergenciais na Capela em 1994. Buscava-se sanar os seguintes problemas de manutenção: escorregamento de telhas da cumeeira, gerando goteiras; desgaste do revestimento externo das fachadas; desgaste no madeiramento e pintura. Nada de extraordinário para um edifício de 200 anos de existência.

Vistoria realizada por técnicos do Conselho comprovou a necessidade de realização das obras, sendo prontamente elaborado o respectivo projeto. Porém, durante cerca de três anos, não houve possibilidade de incluir a obra no apertado orçamento do órgão. Assim, em dezembro de 1997, optou-se por cobrir emergencialmente o telhado da igreja com uma manta plástica, para minorar as infiltrações de água que, a essa altura, já deveriam ter atingido proporções significativas, dado o tempo decorrido desde as primeiras solicitações. Em março de 1998, moradores de Ivaporunduva informaram que uma das paredes da capela-mor ruíra, atribuindo o problema ao peso das bolsas de água que se formaram no revestimento plástico da cobertura. Mesmo assim, mais uma vez não foi possível incluir os reparos na igreja no orçamento daquele ano. Entretanto, através da obtenção de verba suplementar, foram iniciados os procedimentos para licitação das obras em outubro de 1998. Nesse meio tempo, foram reportados novos desabamentos parciais,

Vista geral da Capela Nossa Senhora do Rosário dos Homens Pretos de Ivaporunduva, às margens do rio Ribeira de Iguape.

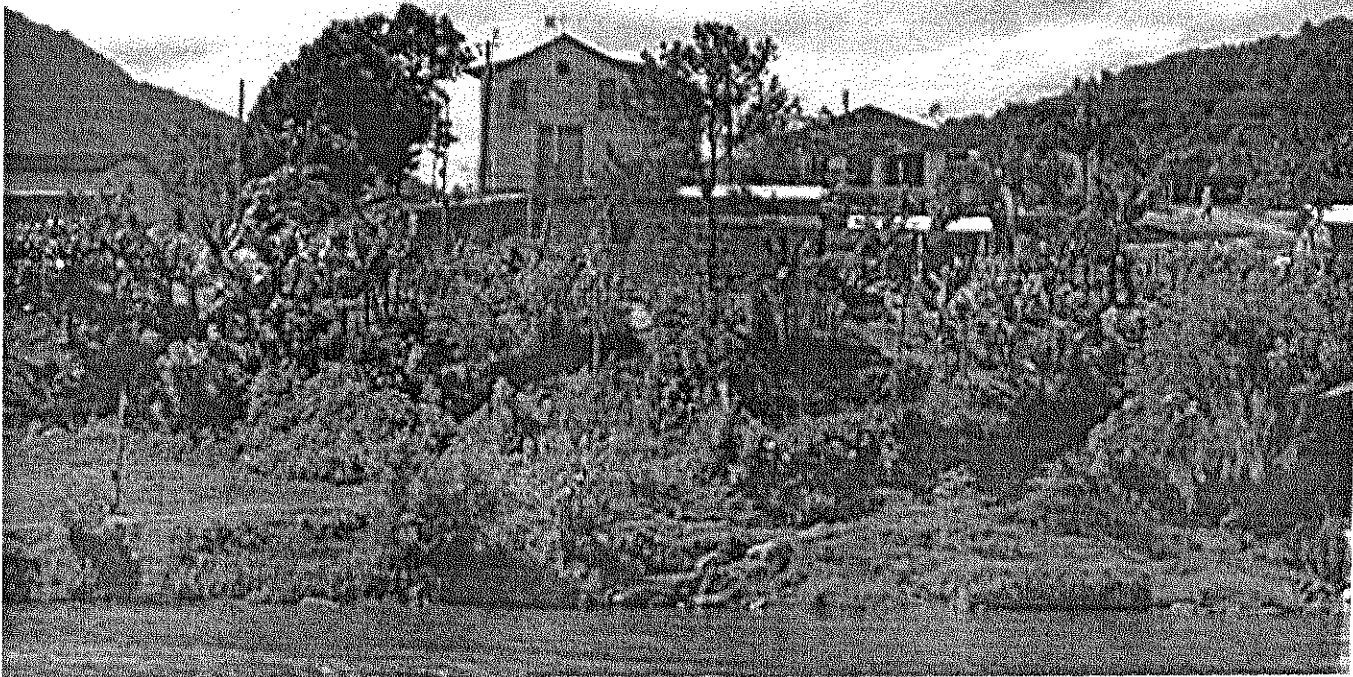
Vista geral da Capela Nossa Senhora do Rosário dos Homens Pretos de Ivaporunduva, às margens do rio Ribeira de Iguape.
