ESCOLA POLITÉCNICA DA UNIVERSIDADE DE SÃO PAULO
PEF2503 - Estruturas Danificadas: Segurança e
Ações Corretivas
1º SEMESTRE DE 2017

3. Protótipos

Os protótipos constituem-se de vigas de concreto armado, de seção transversal 12 cm x 25 cm e vão total de 2,20 m. Serão ensaiadas 4 vigas, sendo que uma delas será usada como viga controle, ou seja, sem a adição de material de reforço. As outras três serão reforçadas com três diferentes técnicas: (a) chapa de aço colada e chumbadores; (b) material compósito à base de fibra de carbono somente na face inferior; (c) material compósito à base de fibra de carbono com ancoragem adicional.

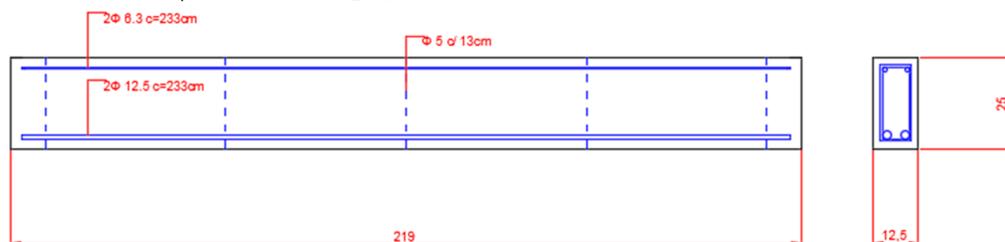
1. **Viga 1:** será usada como base de comparação. Armadura composta por duas barras (CA-50) longitudinais inferiores com diâmetro $\phi=12,5$ mm e duas barras (CA-50) longitudinais superiores com diâmetro $\phi=12,5$ mm. Estribos com diâmetro $\phi=4,2$ mm, espaçados em 13 cm.

Figura 1: dimensões das vigas e detalhamento da armadura

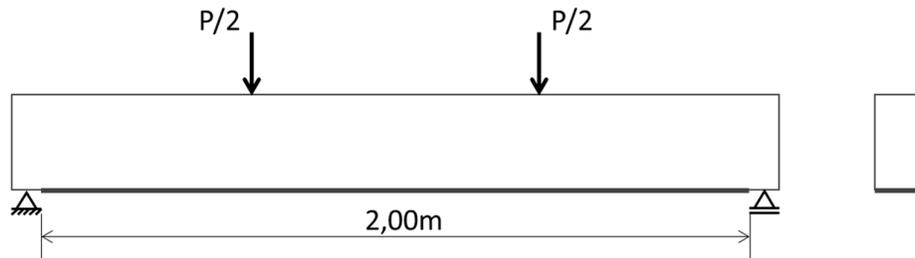
2. **Viga 2:** Viga reforçada com duas camadas de fibra de carbono coladas na face inferior pela técnica hand lay up.

Figura 2: esquema de reforço com fibra de carbono sem ancoragem adicional

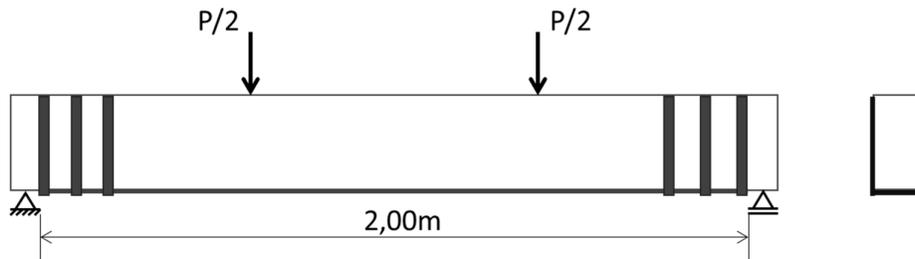
3. **Viga 3:** Viga reforçada uma camada de fibra de carbono colada na face inferior com laços de ancoragem adicional.

Figura 3: esquema de reforço com fibra de carbono com ancoragem adicional

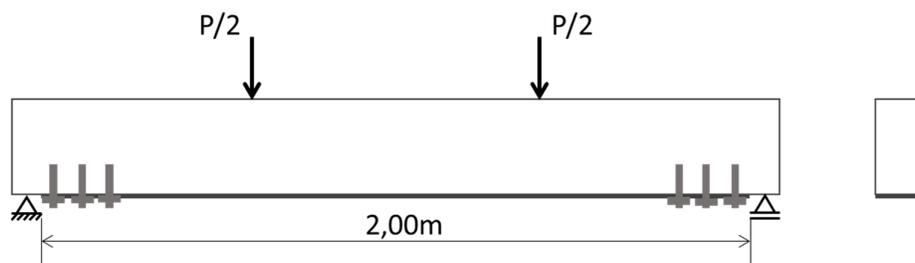
4. **Viga 4:** Viga reforçada com chapa de aço colada e chumbadores.

Figura 4: esquema de reforço com chapa de aço colada e chumbadores
