Questões

- 1 . A Figura 1 apresenta quatro superfícies de fratura obtidas nos materiais indicados, identifique o(s) mecanismo(s) de fratura atuante(s) e interprete as particularidades das superfícies de fratura que possam indicar como a fratura se procedeu em escala microscópica.

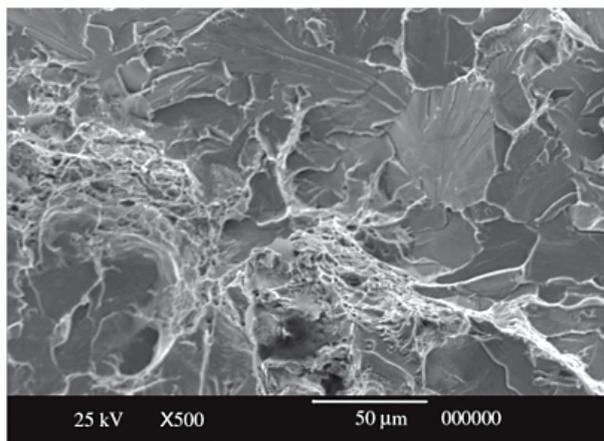
(a) Aço 8620

Figura 1: Superfícies de fratura.

1. **Aço 8020** Temos aqui uma fratura mista por clivagem + coalescimento de microcavidades (*dimples*), indicando que esse aço fraturou na região de transição dúctil - frágil. tamanho de grão pode ser estimado a partir da figura como aproximadamente $50 \mu\text{m}$
Mo Fratura típica intergranular, com algumas trincas secundárias acompanhando os contornos de grão que não chegaram a fraturar completamente, as setas indicam regiões em que a trinca prosseguiu transgranular, provavelmente por clivagem
Aço 1010 Fratura por clivagem. As marcas de rio dos diferentes grão irradiam a partir de um ponto próximo do centro da imagem, o que sugere que esse seja o ponto de nucleação da trinca
Aço fundido Fratura por clivagem. As marcas de rio em grãos distintos seguem direções diversas, mas há uma tendência nos três grãos centrais de propagação da esquerda para direita. Esses grãos são separados por contornos em que há profusa nucleação de degraus de clivagem, sugerindo que esses são subcontornos de rotação

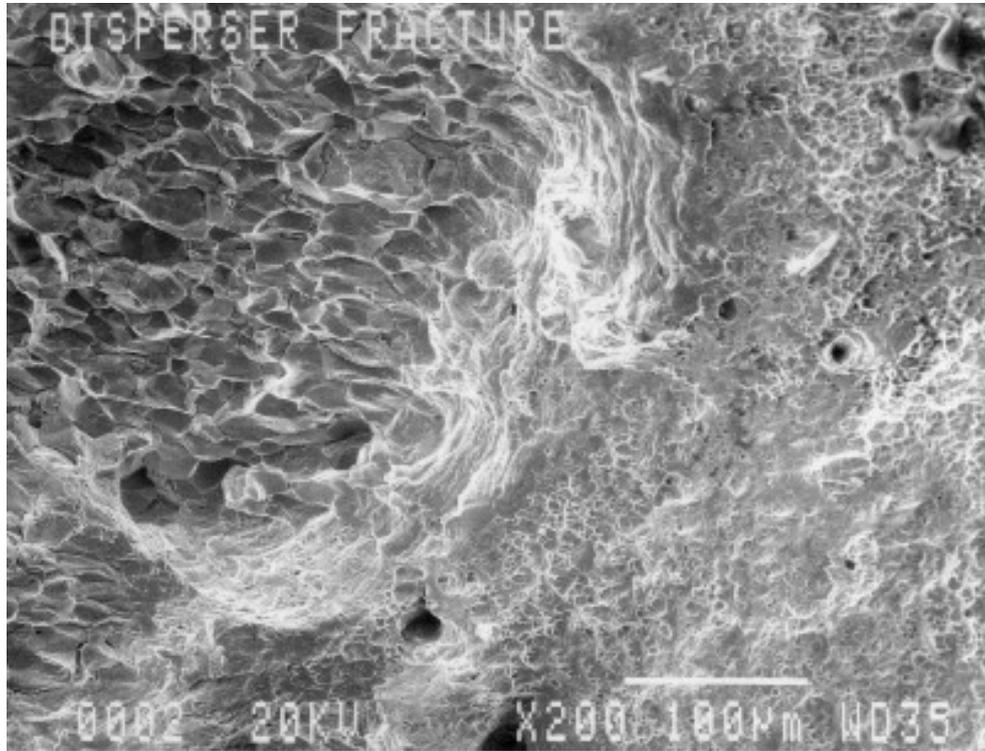
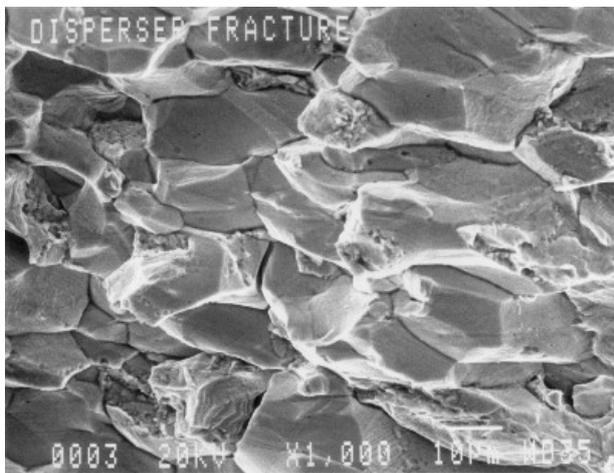
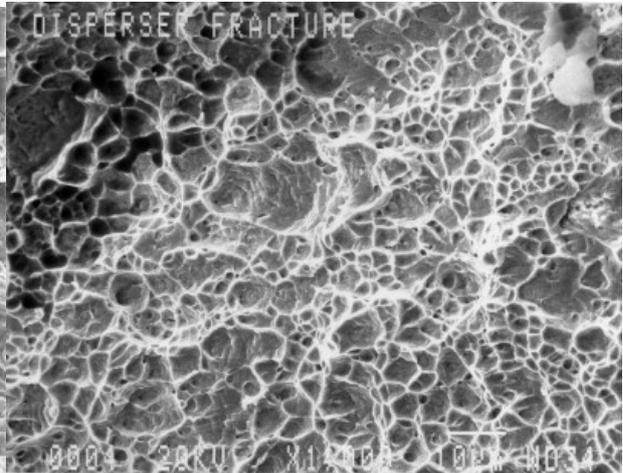
(a) 200X

(b) 1000X, esq

(c) 1000X, dir

Figura 2: Superfície de fratura de um conector de Bronze

2. A Figura 2 apresenta a superfície de fratura de um conector de Bronze que se rompeu em serviço, a Figura (a) apresenta um panorama geral da superfície em baixa magnificação (200X) e as figuras (b) e (c) apresentam detalhes das regiões à esquerda e à direita em maior magnificação (1000X). Descreva a superfície de fratura em termos dos micromecanismos atuantes e explique por quê há uma diferença tão grande de mecanismos nos dois lados de uma mesma fratura.
3. A Figura 3 mostra a superfície de fratura de um bastão de vidro que foi fraturado em flexão, explique quais os nomes dados às três regiões da superfície de fratura destacadas e por quê o autor da foto identificou o ponto marcado como ponto inicial da fratura.

2. A superfície de fratura é intergranular do lado esquerdo da imagem e transgranular do lado direito. A parcela intergranular se caracteriza por inúmeras trincas secundárias. A parcela transgranular é nitidamente característica de coalescimento de microcavidades (*dimples*). Não é possível afirmar com certeza, mas um cenário provável é que algum processo (muito provavelmente corrosão sob tensão) fez a trinca crescer lentamente da esquerda para a direita, até que essa atingiu o tamanho crítico, a partir desse momento a fratura prosseguiu instável por um mecanismo dúctil.

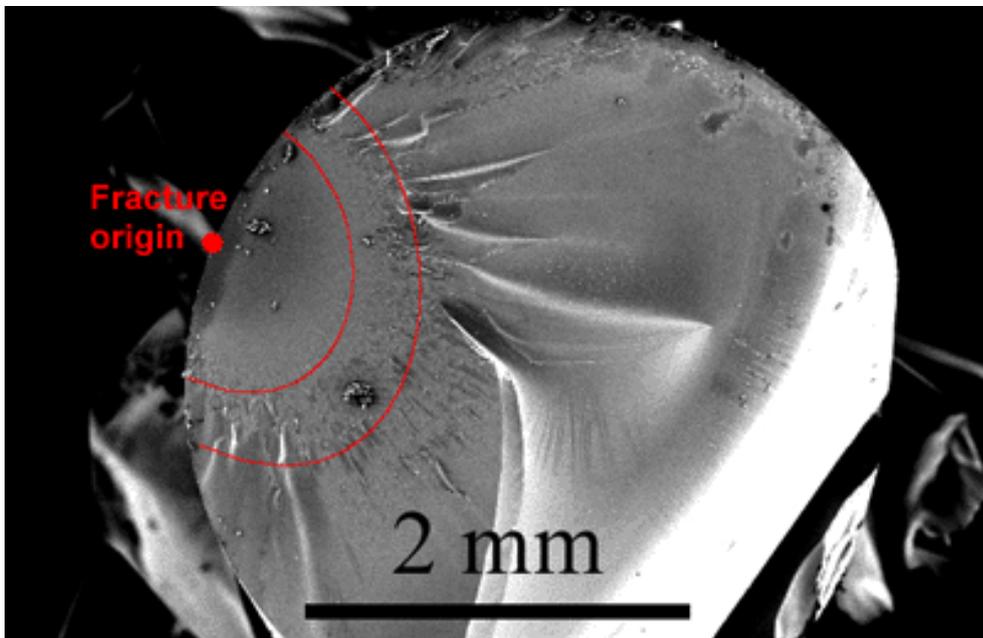
Figura 3: Superfície de fratura de um bastão de vidro flexionado.

3. A fratura segue o esquema clássico de fratura em material cerâmico amorfo, com uma zona especular (*mirror*), seguida de uma zona difusa (*mist*) e por uma zona rugosa (*hackle*). Há uma perturbação do plano da trinca no lado oposto do *mirror*, sugerindo que tensões de compressão atuaram nesse ponto. O autor da imagem indica o ponto de iniciação por esse estar localizado na superfície do bastão, próximo ao centro do *mirror*. Componentes solicitados em flexão tem tensão máxima de tração na fibra externa, ou seja, sempre na superfície do componente.
