FACULDADE DE ARQUITETURA E  
URBANISMO DA UNIVERSIDADE DE  
SÃO PAULO

**Metodologia para a Restauração  
Arquitetônica:**

**A Experiência do Serviço do Patrimônio  
Histórico e Artístico Nacional em São  
Paulo, 1937-1975**

Dissertação apresentada à Faculdade de  
Arquitetura e Urbanismo da Universidade de  
São Paulo, para obtenção do grau de Mestre,  
sob orientação da Profa. Dra. Maria Lucia  
Bressan Pinheiro.

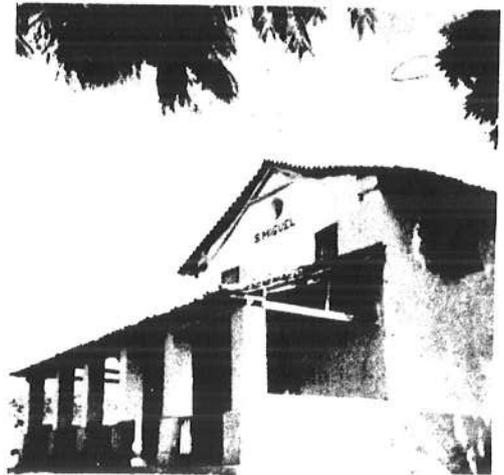
Figs. 23 e 24: Vista lateral e alpendre frontal da igreja. Notar a elevação do corpo da nave e edificação contígua, aos fundos (fig. 23). Fonte: IPHAN 9ª SR/SP.

Vale a pena uma análise das fotografias realizadas durante os levantamentos preliminares. Em uma delas (ver fig. 21, p.51), vê-se o cruzeiro, fronteiro à edificação e que, apesar do contraste formal nítido, compunha com a igreja um pequeno conjunto. Podemos perceber, ainda, em outra tomada fotográfica da época, edificações que, contíguas ao edifício ou localizadas em seu entorno imediato, também, com este, conformavam um conjunto (ver fig. 23, p.55).

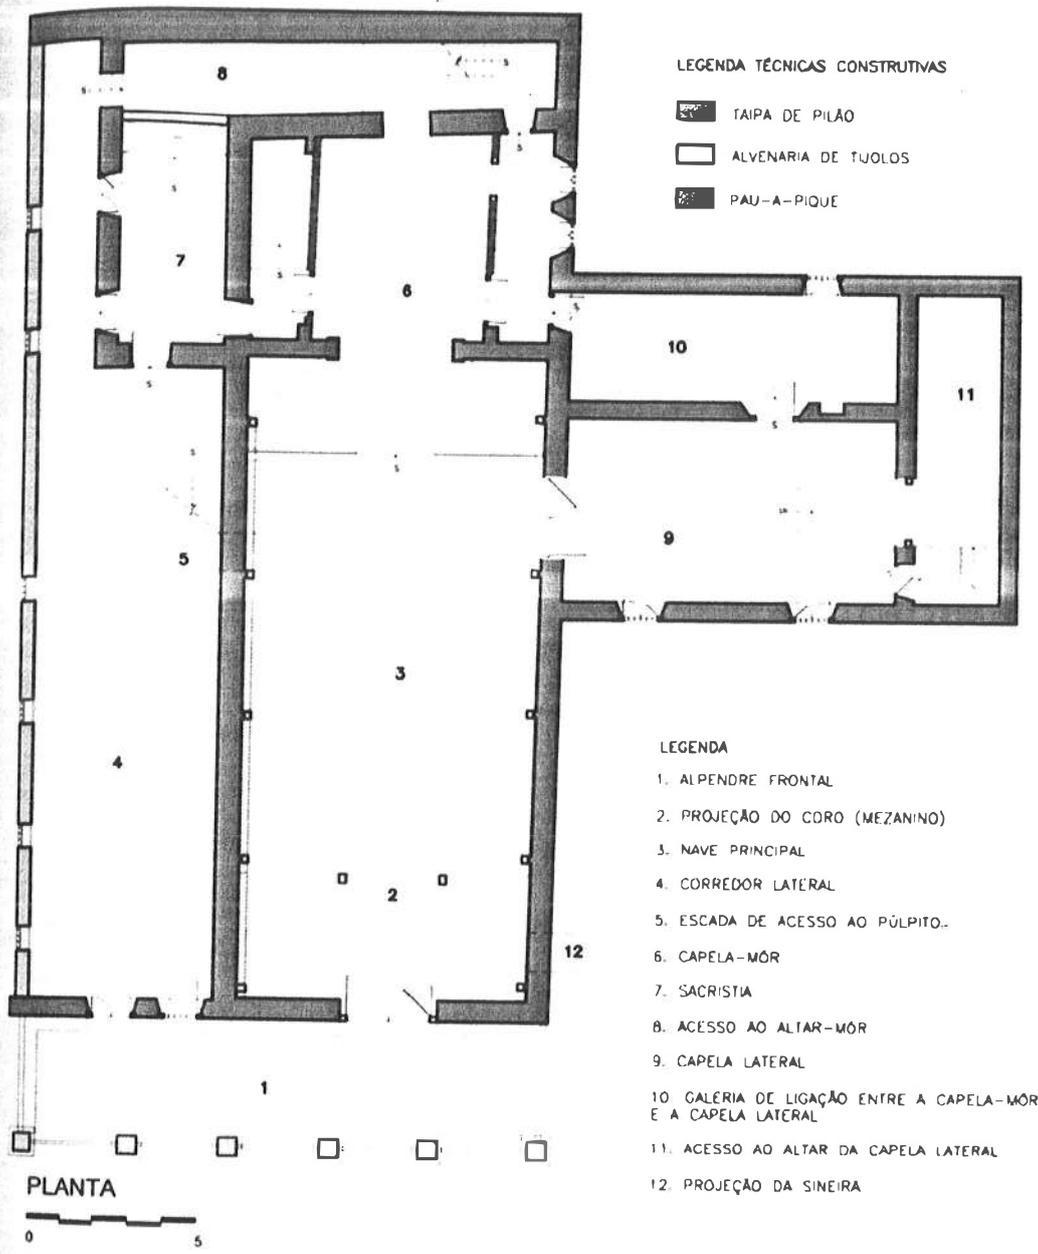
Fig.25: Planta da Igreja de São Miguel em 1939. Identificação e registro das técnicas construtivas e da situação anterior ao restauro realizado, pela autora, com base na iconografia, na documentação escrita, nos depoimentos recolhidos e nas observações *in loco*. A base em CAD foi gentilmente cedida pela Arq. Tania B. Miotto.

Durante três séculos, a falta de recursos da paróquia tanto para realizar serviços mais extensos quanto para edificar um novo templo acabou contribuindo, em certa medida, para a preservação da capela de São Miguel, tal como foi encontrada pelos técnicos do SPHAN, apresentando, além da nave central e dos compartimentos, ao fundo, reservados à sacristia, um corredor lateral, à esquerda, uma capela lateral, à direita, e um alpendre frontal. (ver fig. 25).

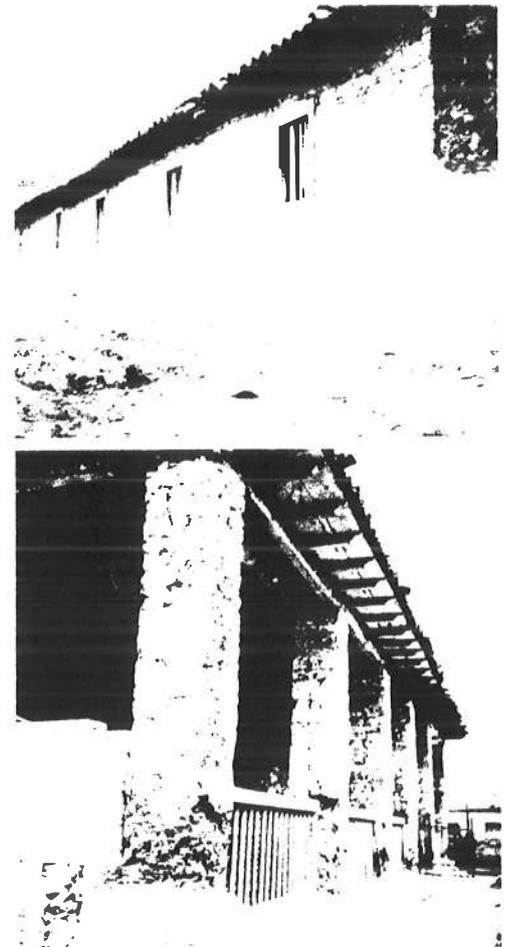
Figs. 28 e 29: Vista lateral e alpendre frontal sem a camada externa de revestimentos, evidenciando a técnica de alvenaria de tijolos. Observar ainda os balaústres em madeira nos vãos de janela. Fonte: IPHAN 9ª SR/SP.

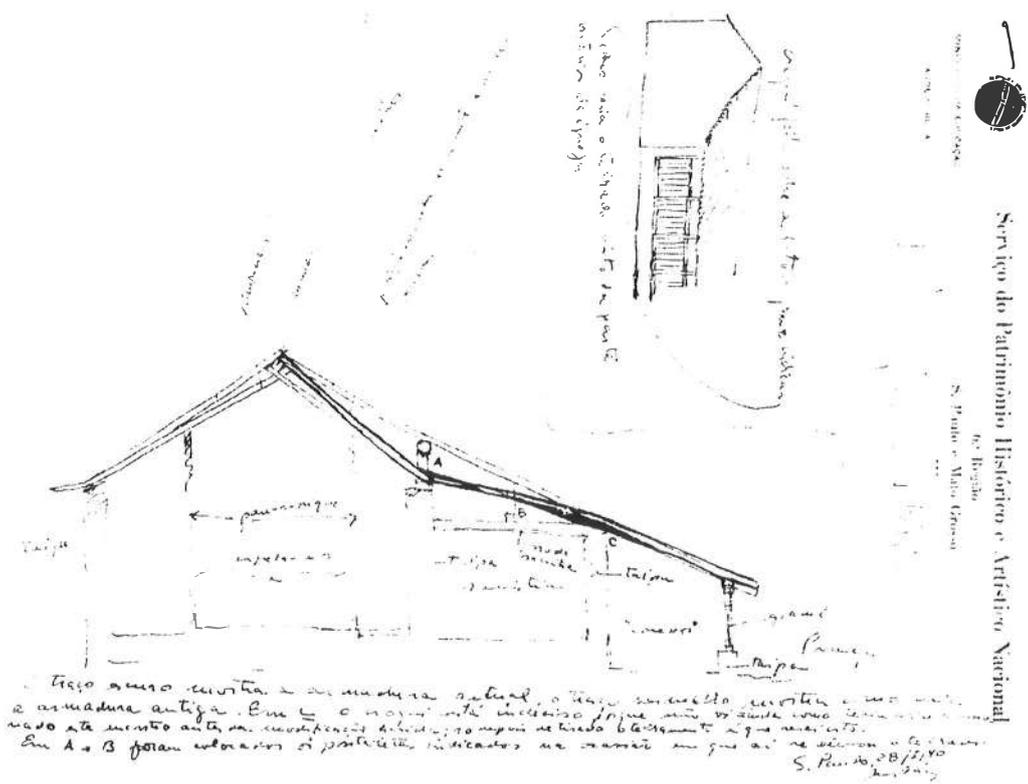
Fig. 35: Croquis de Luis Saia, ilustrativos da hipótese da solução primitiva da cobertura e do alpendre lateral. Fonte: MTSP 8.3.1. IPHAN 9ª SR/SP.

A conclusão de que o telhado teria tido duas inclinações (ver **fig. 35**), indicada pelos vestígios na taipa da parede posterior, não significou a retomada desta solução, pois “... *modificar a inclinação actual do telhado (si bem que seria muito mais agradável um vasto pano, como é este, com duas inclinações[...]) seria modificar toda a estrutura introduzida com a elevação das paredes da nave, ...*” (Saia, MTSP 8.3.1 [doc.024], IPHAN 9ª SR/SP). Do mesmo modo, o piso em varvito da nave central - solução do século XX - não foi retirado, apesar de prospecções terem revelado, sob este, o antigo piso atijolado.

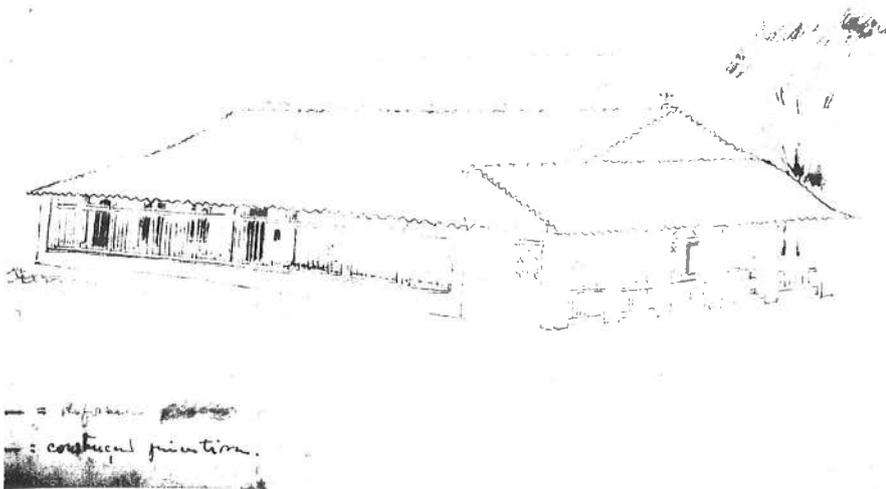
Fig. 37: Croquis de Luis Saia reproduzindo, em preto, a hipótese de configuração da capela primitiva, e destacando, em vermelho, o alteamento da nave. Na lateral, desenha o gradil proposto. Fonte: IPHAN 9ª SR/SP.

O croqui reproduzido (fig. 37) - apesar da intenção de representar a hipótese de situação primitiva - é um dos poucos elementos que formalizam graficamente a solução de intervenção proposta para o alpendre lateral e a manutenção das características do alpendre frontal:

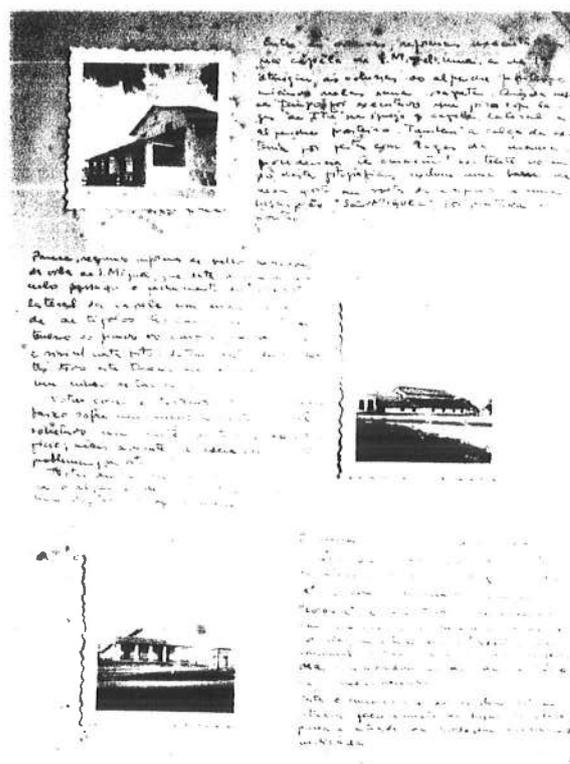
Fig. 40: Página inicial do primeiro Caderno de Obra de São Miguel: Observar as legendas explicativas, ao lado das fotografias. Fonte: IPHAN 9<sup>o</sup> SR/SP.

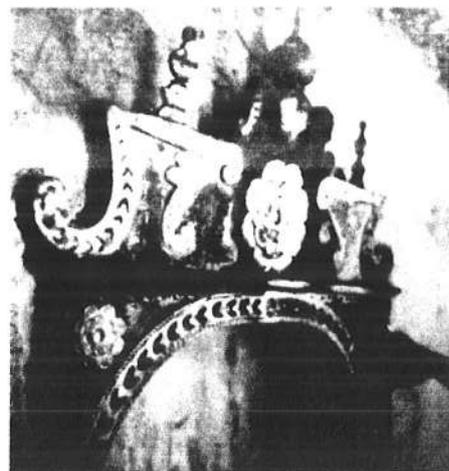
Figs. 41 e 42: Detalhes da prospecção de pintura realizada por Gonçalves Rebollo, na Igreja de São Miguel, década de 40. Fonte: IPHAN 9ª SR/SP.

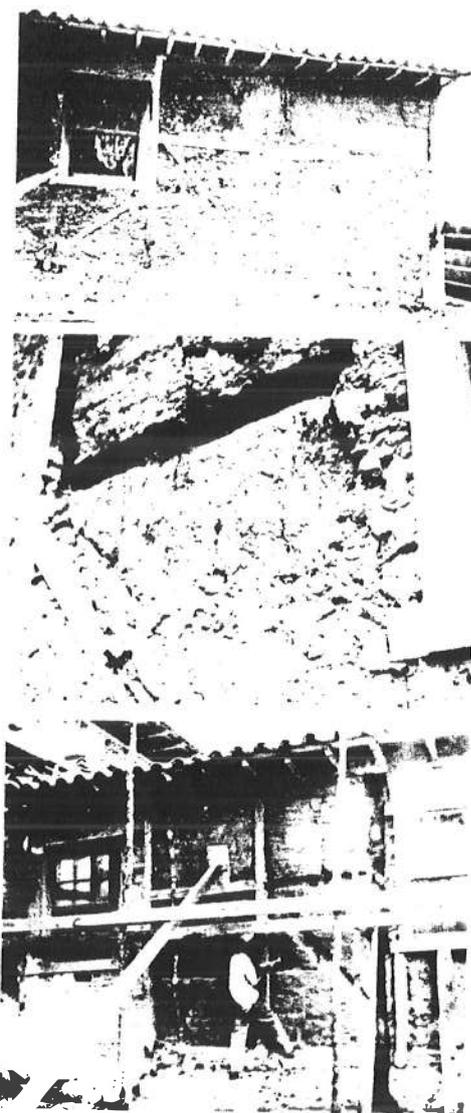
Figs. 44, 45 e 46 – Aspectos da parede externa da capela lateral. A legenda da foto acima, escrita por L. Saia, descreve: “A foto mostra um operário retirando o travamento de madeira. Notar com o encaixe deste era superficial...” Fonte: Caderno de Obra I São Miguel. IPHAN 9ª SR/SP.

<sup>44</sup> O *Dicionário da Arquitetura Brasileira* (Corona & Lemos, 1972, pp. 437-439) não faz qualquer menção a peças de madeira - horizontal, vertical ou diagonalmente dispostas - como parte integrante desta técnica construtiva. A publicação *Alvenaria e Cantaria* (p. 96) refere-se à inserção de “...um pequeno esqueleto de madeira interiormente, pelo menos parcial, se as paredes atingem uma altura considerável” para reforço da taipa. Ávila (1996, p.87), por sua vez, assim define o verbete “taipa de pilão”: “É o sistema em que as paredes são maciças, constituídas apenas de barro socado. Pode incluir em sua espessura reforços longitudinais de madeira.” O próprio arquiteto Luis Saia apresenta suas considerações em seu texto “*Notas sobre a arquitetura rural paulista do segundo século*”, escrito em 1945: “A primeira diferença que distingue das posteriores as paredes de taipa mais antigas, [...], é a existência sistemática, nas construções mais velhas, de peças de madeira, situadas no interior das paredes, em sentido longitudinal, as intervalos que variam de 60 cm a 1 metro. Trata-se, por assim dizer, de uma verdadeira terra armada, onde eram previstas determinadas solicitações e executados os travamentos correspondentes.” (Saia, 1995, pp. 81-83). Esta descrição de peças “no interior das paredes” não se aplica, no entanto, ao caso de São Miguel onde o próprio Saia observa o encaixe superficial, nas faces externas da taipa (ver legenda fig. 46).

Na **segunda hipótese** suporíamos que a estrutura em concreto teria sido introduzida somente nas lacunas deixadas após a remoção das peças verticais, horizontais ou diagonais, de madeira, que se encontrassem em avançado estado de deterioração (ver figs. 44, 45 e 46).

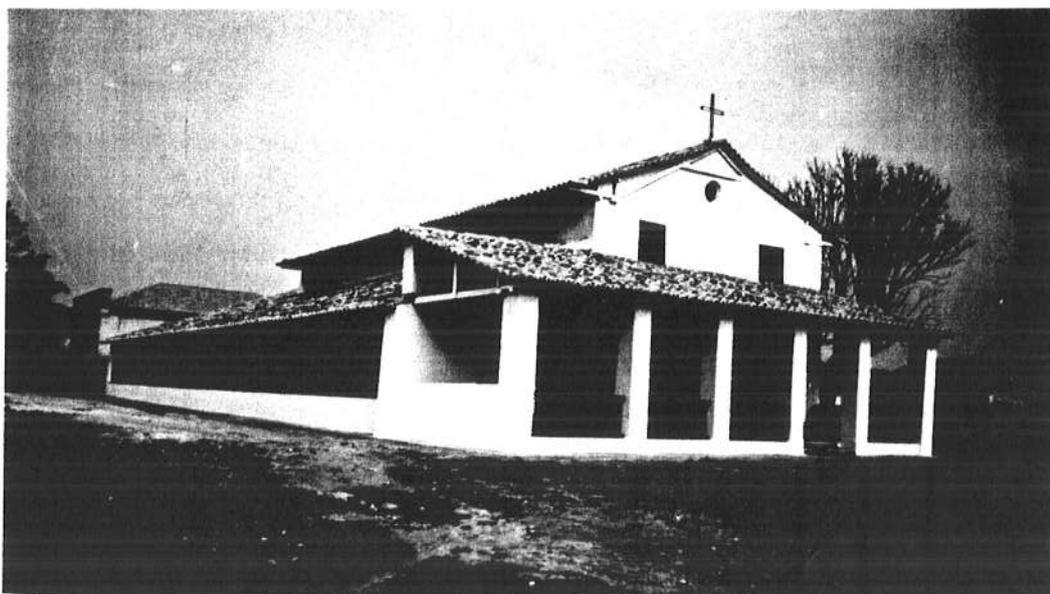
Fig. 49: Feição do monumento após a restauração. Fonte: IPHAN 9ª SR/SP.

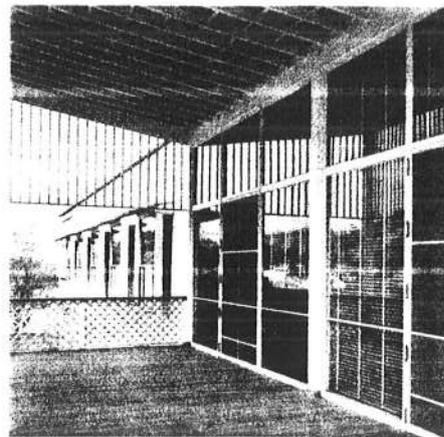
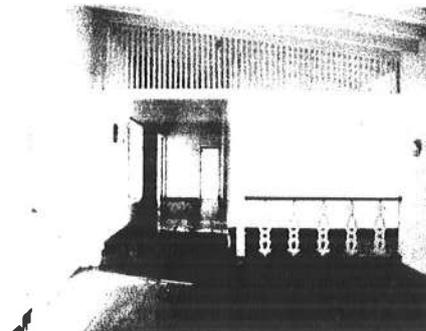
Figs 50 e 51 (acima): Projeto de Lúcio Costa para a Residência Saavedra, Petrópolis, 1942. Fonte: Wisnik, 2002.

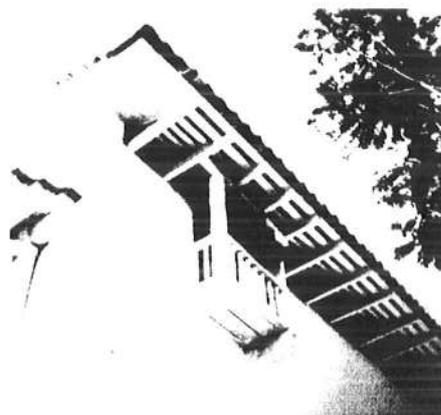
Figs. 52 e 53 (abaixo): Alpendre restaurado, sineira e elementos da cobertura pintados de branco. Fonte: IPHAN 9ª SR/SP

Certamente, a influência da escola moderna de arquitetura teve sua contribuição na feição final do monumento, após as obras de restauração: as superfícies mais lisas, lisas e brancas, caiadas, acentuando o contraste com as madeiras escuras; as superfícies vazadas; e a impressão de horizontalidade provocada pela continuidade do elemento vazado do alpendre lateral. A semelhança entre a capela de São Miguel e o projeto de Lucio Costa para uma residência em Petrópolis, em 1942, acentua os indícios de que havia uma conexão maior, interligando tanto os processos de produção contemporânea de arquitetura, quanto os recém inaugurados procedimentos de intervenção no patrimônio edificado: as soluções encontradas na arquitetura "colonial" brasileira.

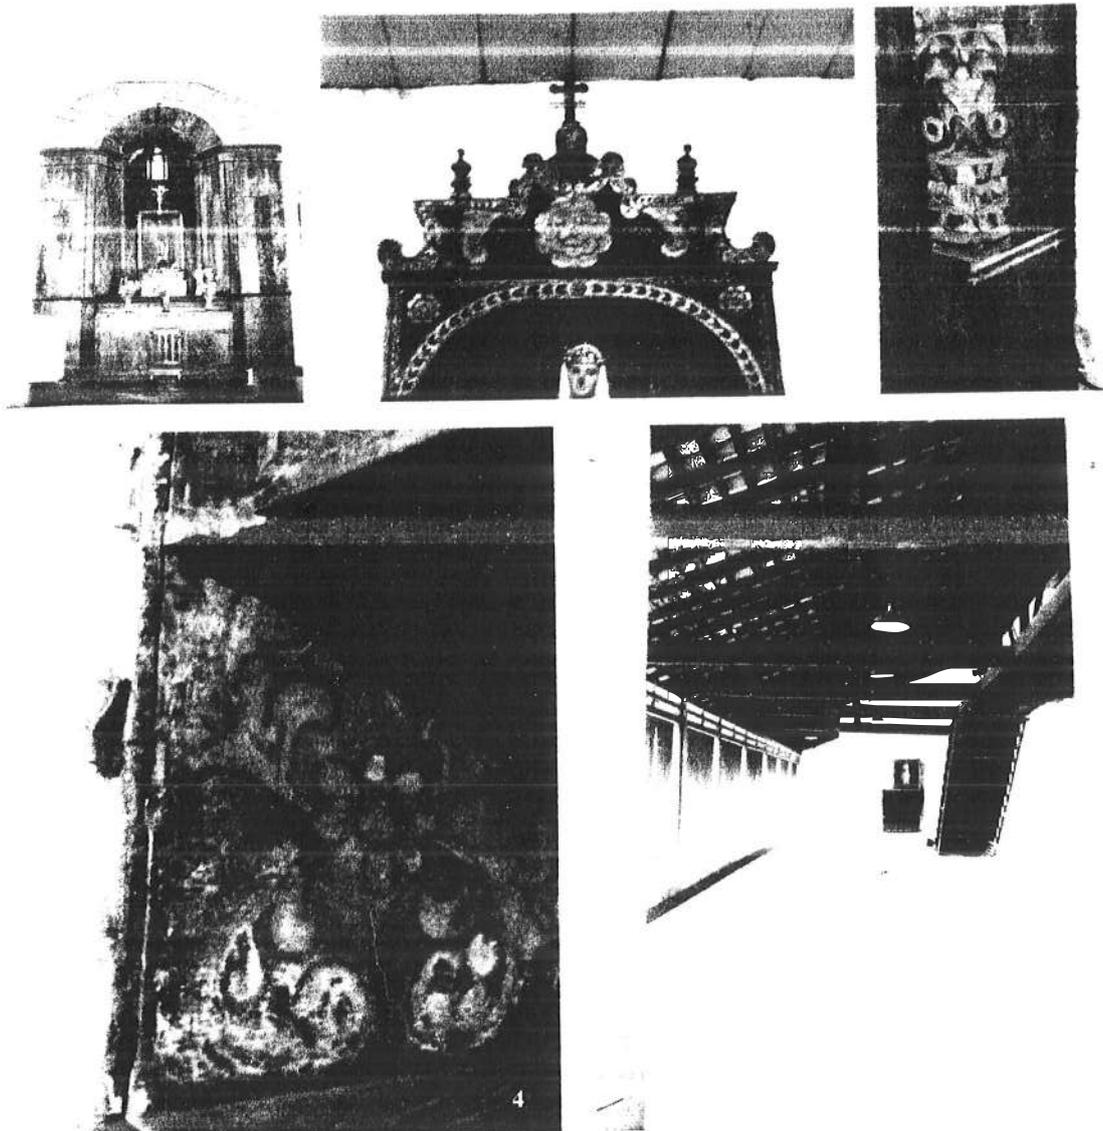
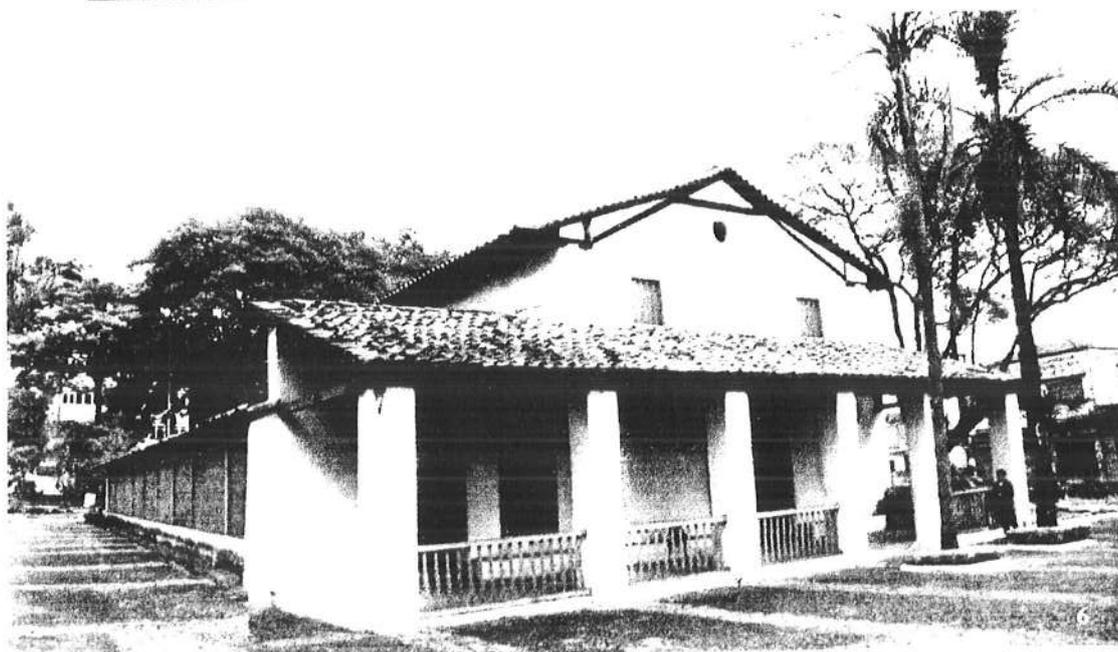
Fig. 54: Aspectos da Igreja de São Miguel. Fotos da autora, 2004.

1. Altar-mór
2. Altar da sacristia
3. Detalhe do entalhe - porta da capela lateral
4. Detalhe da pintura - nicho da sacristia
5. Passarela de acesso ao coro e elemento vazado do corredor lateral
6. Vista geral da Igreja de São Miguel
