### 4.3. ARRESTAURAÇÃO DA CASA DE CÂMARA E CADEIA DE ATIBAIA (1958-1961)

#### A 'DESCOBERTA' DO BEM E O ENTENDIMENTO DE SUA SIGNIFICAÇÃO

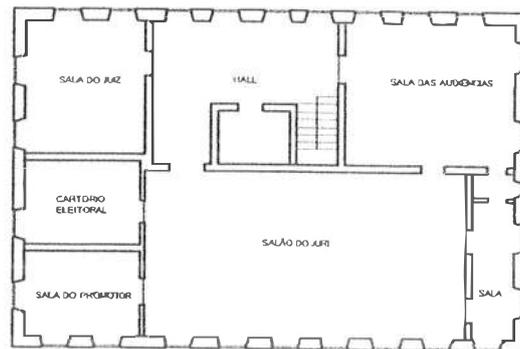
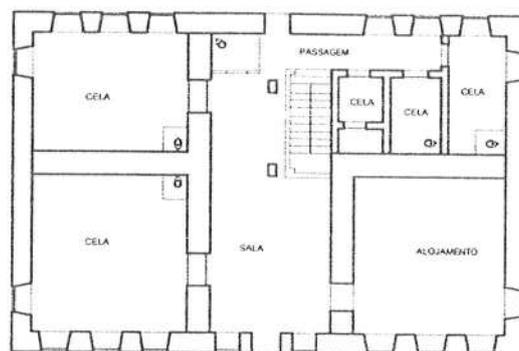
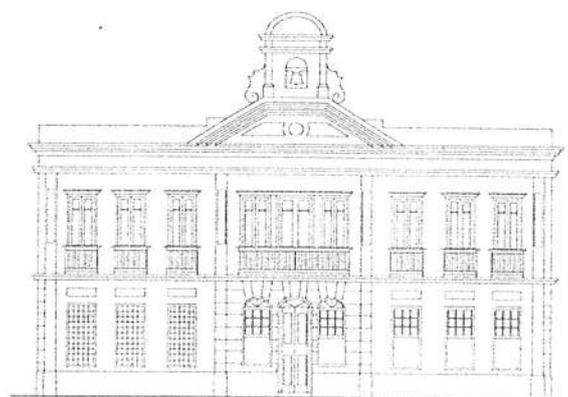
PLANTA SUPERIOR (FÓRUM)

PLANTA TÉRREO (CADEIA PÚBLICA)

ELEVAÇÃO FRONTAL

Fig. 84: Reprodução em CAD com base na prancha constante no arquivo do IPHAN: Plantas e elevação frontal da Casa de Câmara e Cadeia de Atibaia, s/data. Desenho da autora.

Uma única prancha (ver **fig. 84**) localizada é, possivelmente, um registro aproximado do estado do edifício, na ocasião, em termos de sua distribuição interna, posicionamento da escada e das instalações sanitárias. Alguns dados complementares são identificados a partir da análise dos escassos documentos encontrados e da iconografia existente.

Figs. 97 e 98: Registros do antigo acesso da escada. Na foto ao lado, sala central do pavimento térreo: observar a instalação de sanitário, ao fundo, conforme planta (fig. 84, p. 114), e ainda o forro tipo saia e camisa, removido na intervenção. Na foto acima, vê-se chegada da escada, no pequeno hall do pavimento superior. Fonte: Acervo do Museu João Batista Conti, Pasta nº 1.

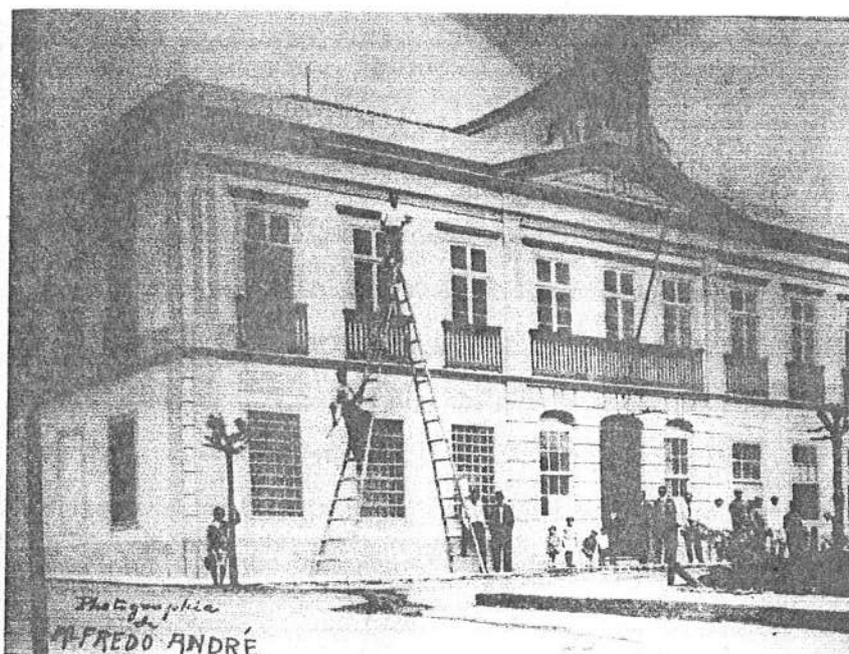
Fig. 85: Aspecto do edifício, s/data. Fonte: Acervo do Museu João Batista Conti, Atibaia-SP, Pasta nº 1.

De planta retangular, apresentava a entrada principal marcada por frisos insinuando uma sutil rusticação, no andar térreo, e por pilastras, no pavimento superior, dividindo o corpo principal em três partes, com clara diferenciação do segmento central encimado pela torre sineira (**ver fig. 85**). A fachada posterior, apesar de menos ornamentada, repetia a solução em três módulos, apresentando, porém um único vão, no segmento central térreo. A alteração do posicionamento da escada de acesso ao pavimento superior foi constatada já nas primeiras vistorias, sendo que a posição original teria sido confirmada através de vestígios do antigo dormente em uma das paredes.

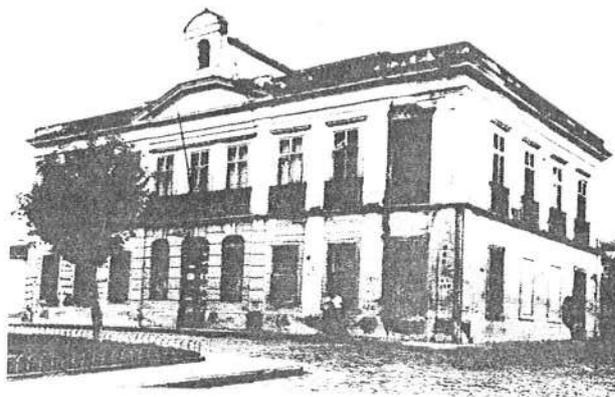
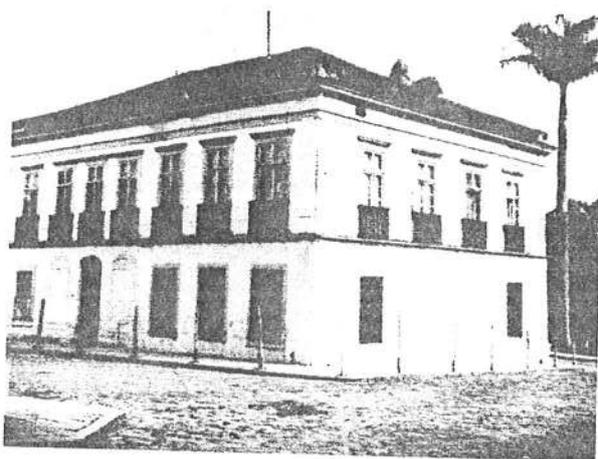
Figs. 86 e 87: Fachada frontal e trecho posterior. Fonte: Acervo Laboratório Photolab, Atibaia-SP, s/data.

Com relação ao estado de conservação, mais uma vez, a análise da iconografia existente não permite que se avalie, plenamente, as condições estruturais do edifício, por outro lado, torna visível o precário estado de conservação da fachada que apresentava impregnações superficiais desde a cobertura, principalmente nos topos das platibandas, fraturas generalizadas e até mesmo ausência de esquadrias, fechamento de vãos, além de problemas de descolamento e desagregação parcial dos revestimentos externos (ver figs. 86 e 87).

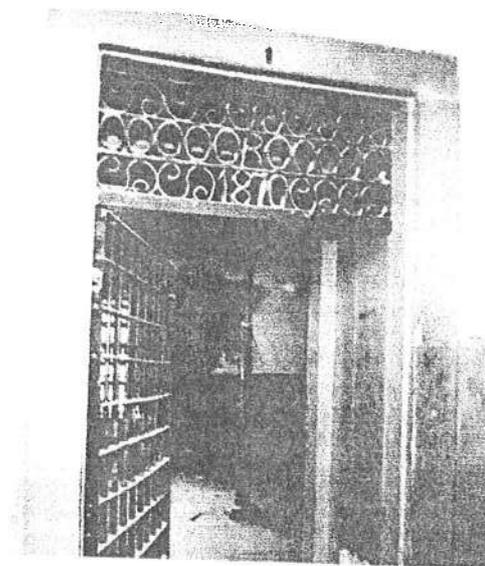
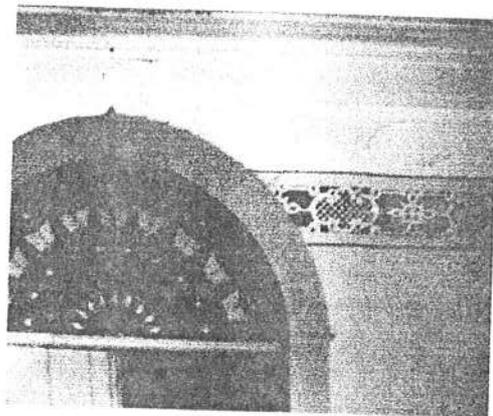
Figs. 88 e 89: As datas - 1870 e 1888 - nas bandeiras das portas sinalizam a execução dos elementos internos da demorada construção do edifício. A foto acima possivelmente indica o término da reforma prevista em 1885. Fonte: Acervo do Museu João Batista Conti, Pasta nº 1.

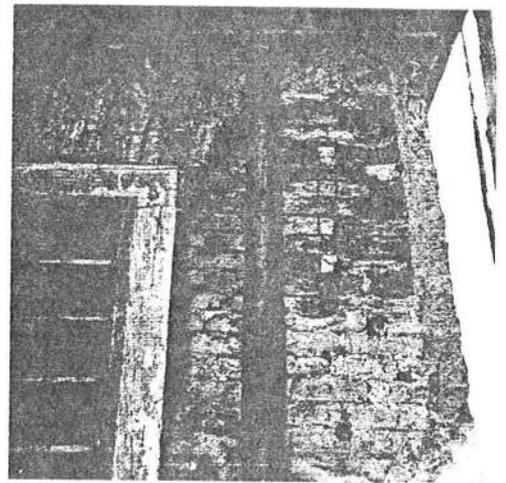
Figs. 90 e 91: Fotos do início dos serviços de remoção da platibanda - composta por uma única fiada de tijolos - e dos revestimentos externos, denunciando a alvenaria de tijolos. Fonte: IPHAN 9ª SR/SP.

Do mesmo modo, o registro fotográfico da platibanda (**ver fig. 90**), documentando sua pouca espessura – um dos argumentos para a constatação de sua execução posterior, segundo Saia – também funcionaria como um mais dado na construção dos elementos conformadores da nova proposta formal, ou seja, da imagem do futuro monumento nacional que iria, a partir de então, se constituir.

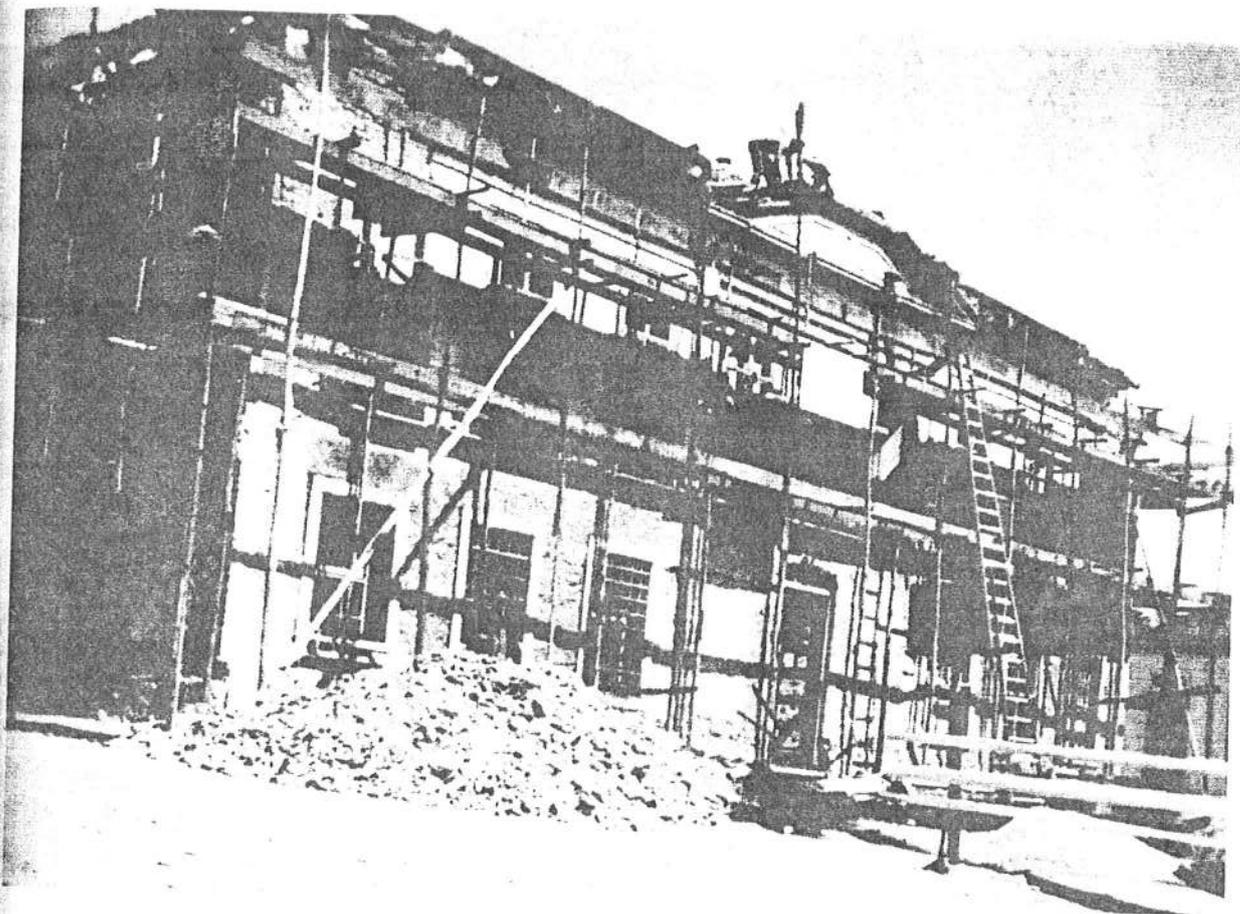
Figs. 92 e 93: Acima, abertura do rasgo horizontal para inserção da viga em concreto, retirada dos condutores embutidos (rasgo vertical, à esquerda), e remoção dos revestimentos e ornatos apostos à fachada. Na tomada geral, observar início da demolição da sineira. Fonte: IPHAN 9ª SR/SP.

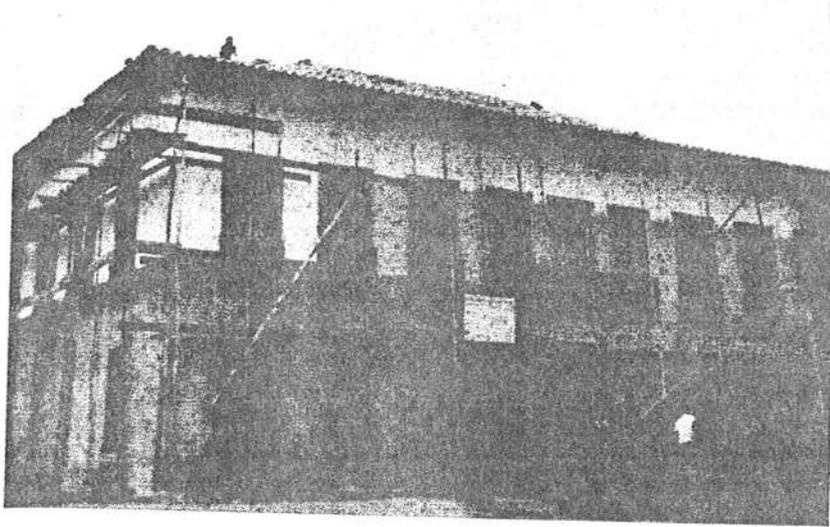
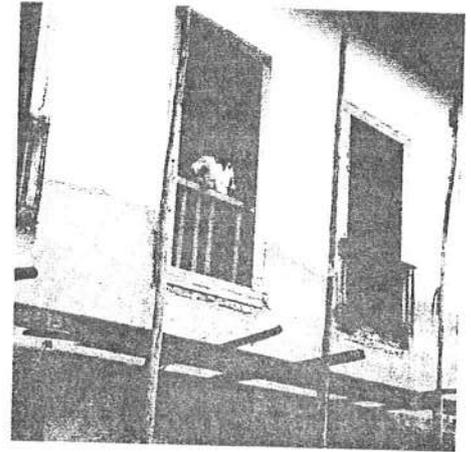
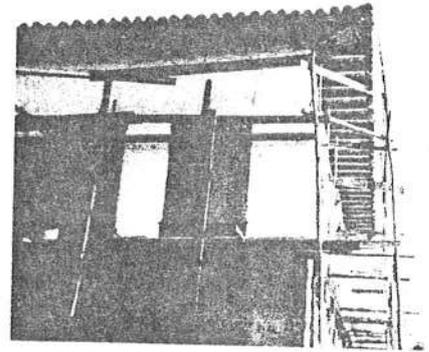
Figs. 94, 95 e 96: Foto para avaliação do 'novo' guarda-corpo em madeira, finalização do beiral e dos revestimentos, e aspecto geral da obra, década de 60. Fonte: IPHAN 9ª SR/SP.

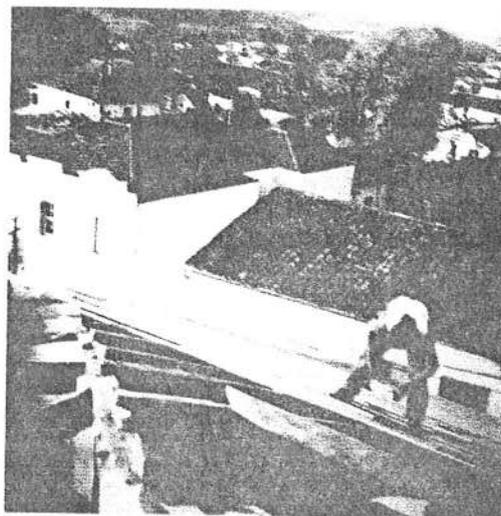
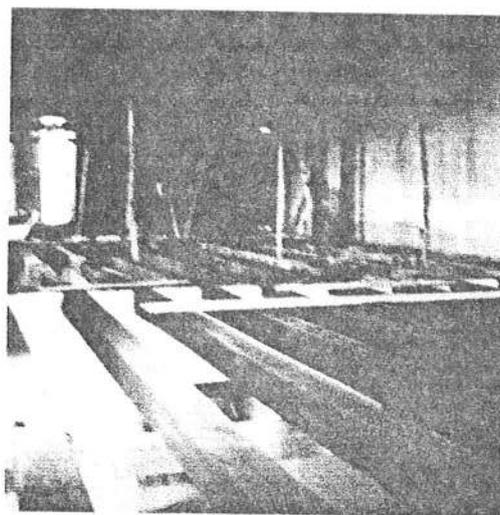
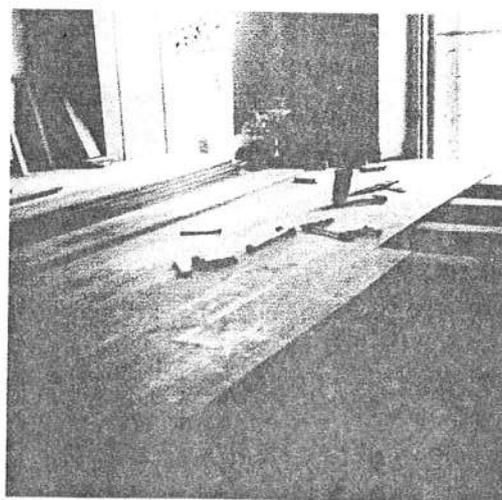
Figs. 99, 100 e 101: Fase de obras: revisão do madeiramento da cobertura e execução de beiral; substituição dos barotes em madeira do piso do pavimento superior e colocação de novo tabuado. Década de 60. Fonte: IPIAN 9ª SR/SP.

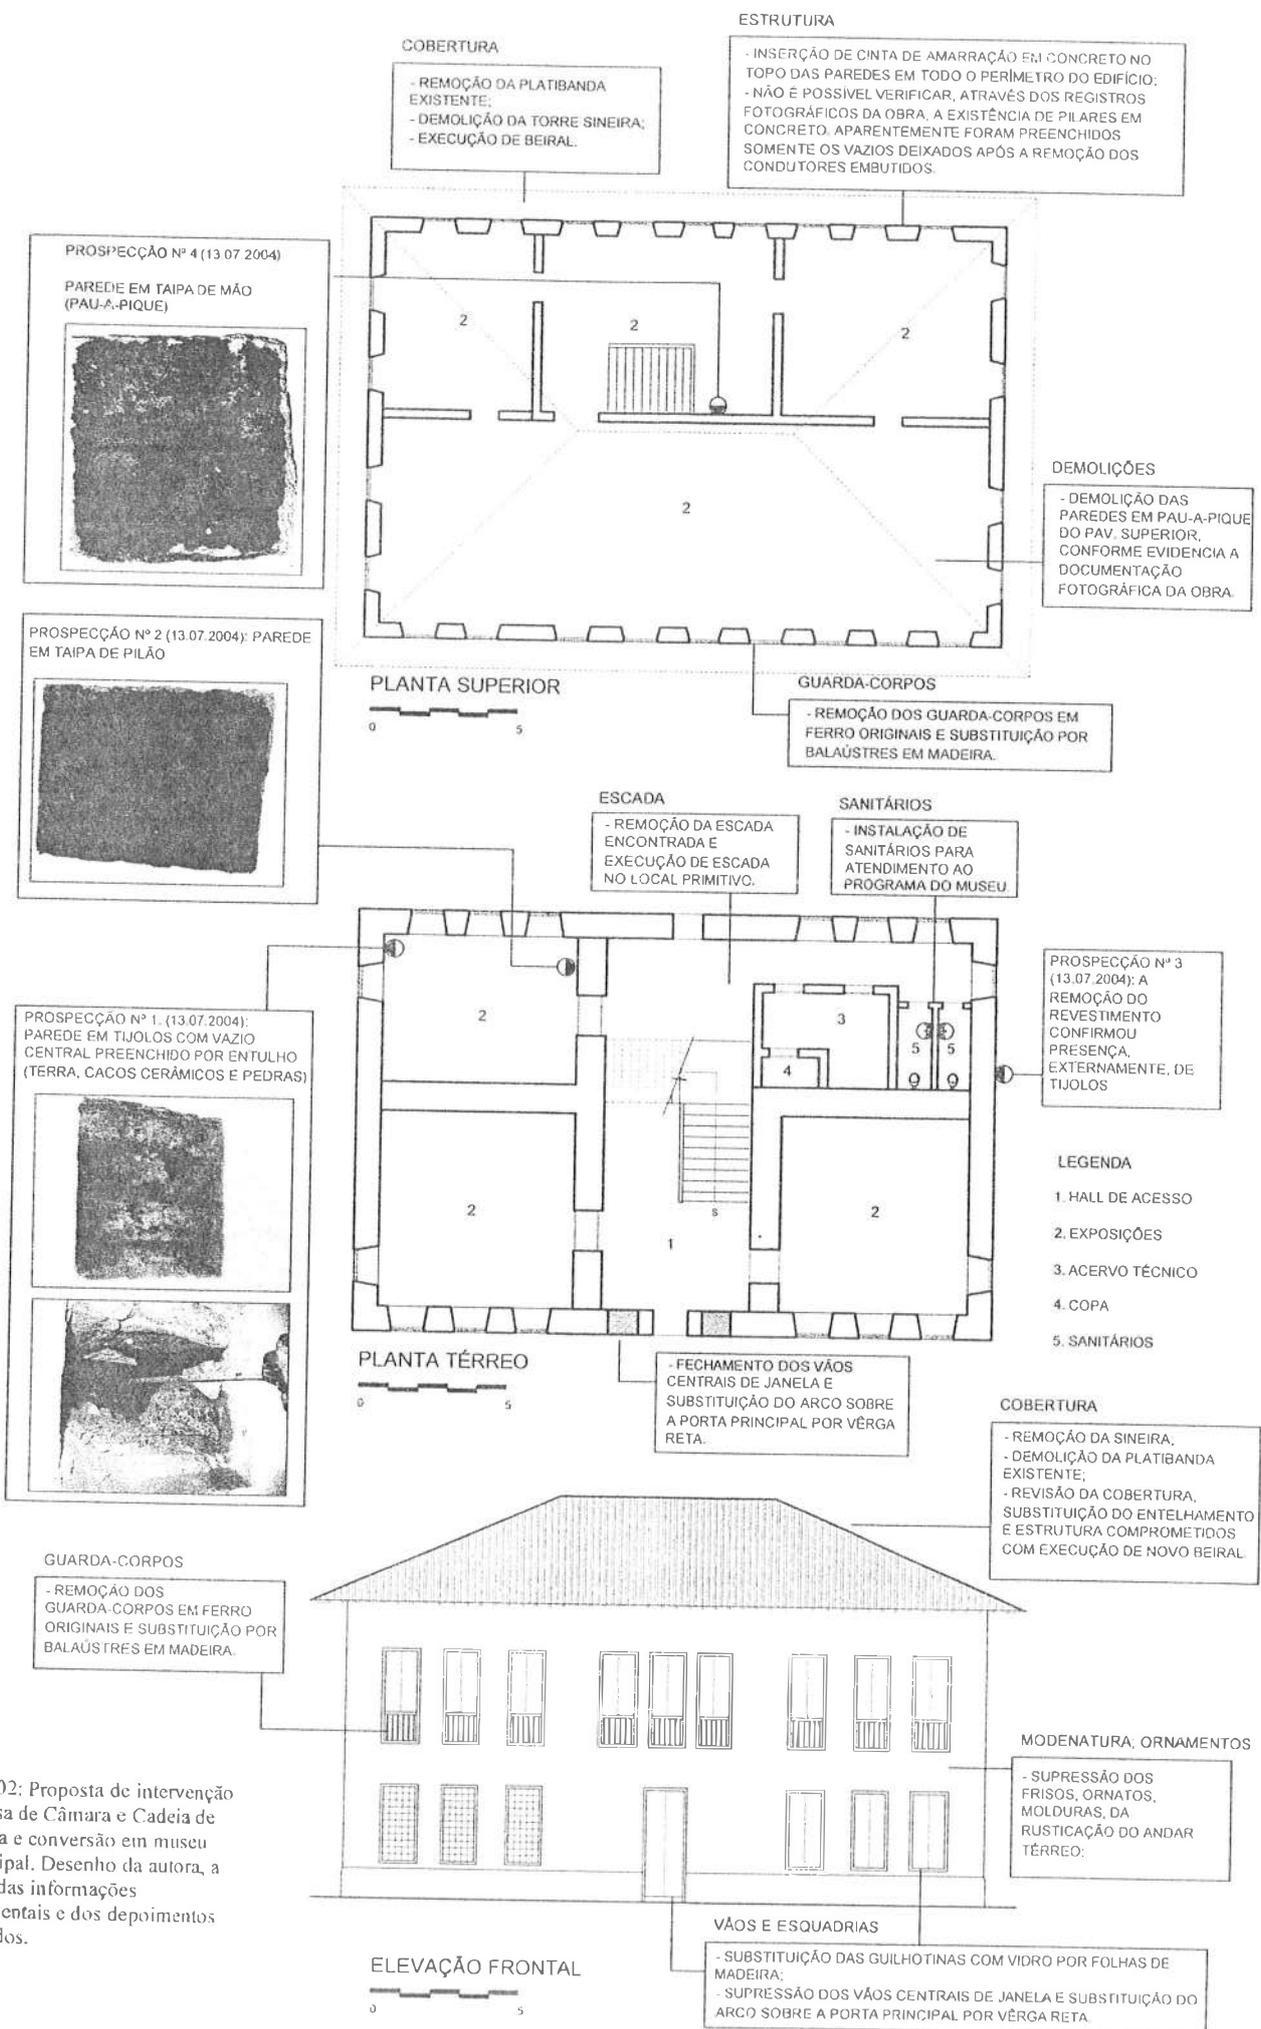
Fig. 102: Proposta de intervenção na Casa de Câmara e Cadeia de Atibaia e conversão em museu municipal. Desenho da autora, a partir das informações documentais e dos depoimentos coletados.

Internamente, além dos novos sanitários e da relocação da escada, observa-se, no pavimento superior, através da documentação fotográfica do caderno de obra, a remoção de paredes divisórias em pau-a-pique, substituição dos forros 'recentes' pelo modelo em saia e camisa, no pavimento superior, e remoção do piso comprometido por novo tabuado, segundo as mesmas dimensões. (ver fig. 102)

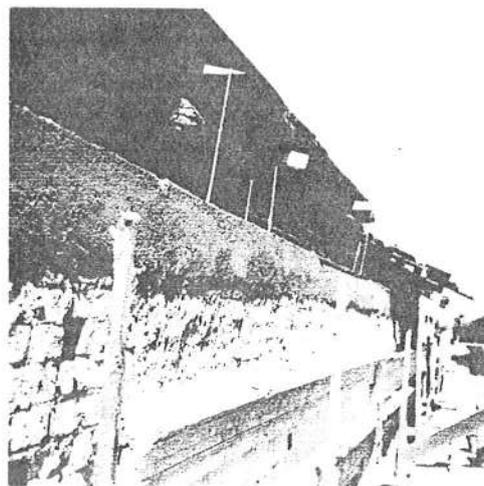
Fig. 103: Cinta de amarração em concreto executada no topo das paredes, década de 60. Fonte: IPHAN 9ª SR/SP.

Os poucos documentos iconográficos revelam a inserção de viga no topo das paredes, e logo abaixo dos caibros da cobertura. Resta-nos chamar a atenção para a ausência de fotografias preliminares que evidenciassem encontrar-se o edifício em estágio de arruinamento, como indicava o relatório da D.O.P., parecendo-nos, o reforço realizado, um procedimento padrão executado para assegurar ao edifício uma vida útil ainda maior que aquela ao qual estava condicionado.

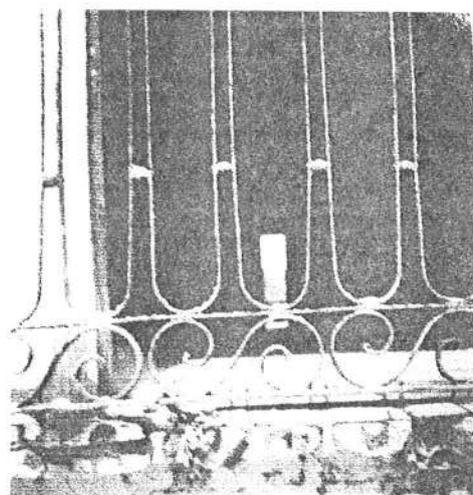
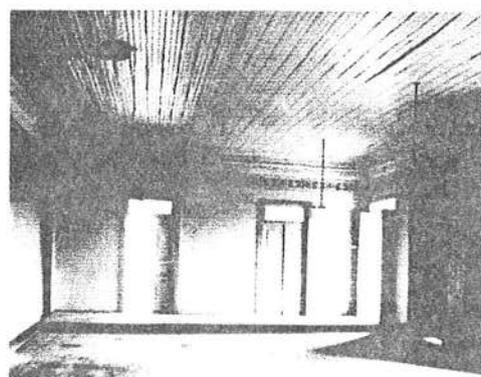
Figs. 104 e 105: Elementos removidos na intervenção: gradil em ferro, forro de frisos e pintura mural, pavimento superior. Fonte: IPHAN 9ª SR/SP (fig. 104); Acervo do Museu João Batista Conti, Pasta nº 1 (fig. 105).

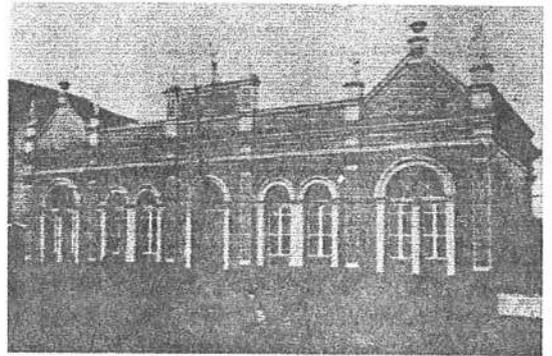
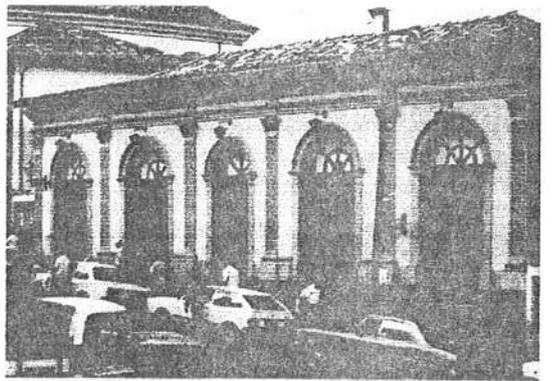
Figs. 106 e 107: Dois momentos do antigo Liceu de Artes e Ofícios: antes e após intervenção proposta por Lúcio Costa, em 1957, que o transformou em Cine Vila Rica, Ouro Preto/MG. Fonte: Motta, 1987, p.111.

Basta lembrar o clássico exemplo de intervenção realizada por Lúcio Costa, em 1957, no antigo Cine Vila Rica, em Ouro Preto, onde o arquiteto buscou apagar a interferência das edificações 'bastardas', e recuperar a integridade do tecido colonial. Neste caso, as alterações propostas pelo 'restauro' também orientaram-se pela negação do ecletismo e valorização do colonial.

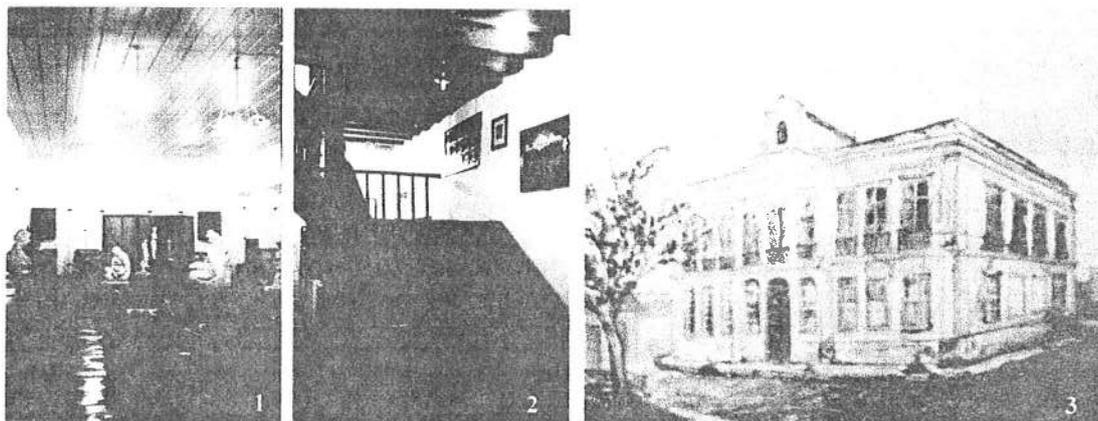
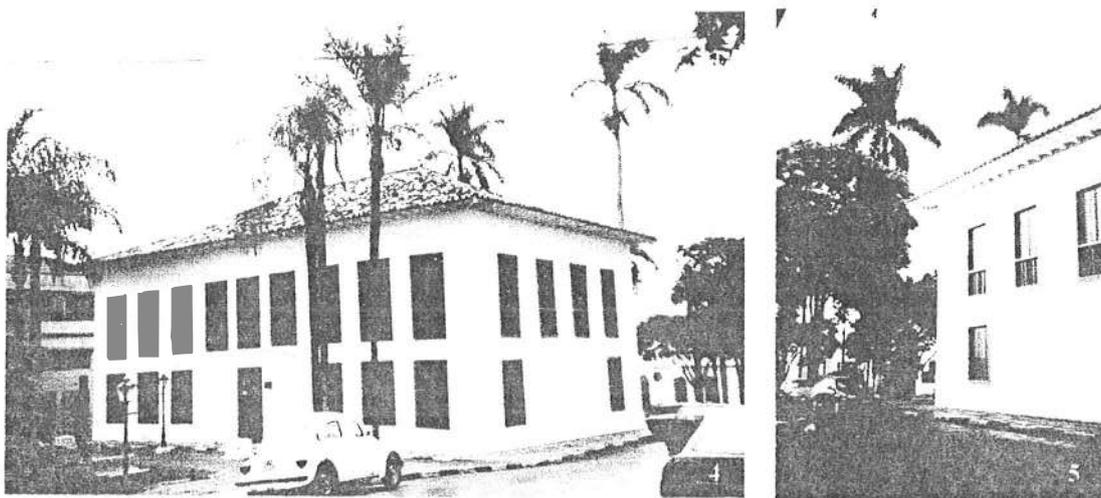
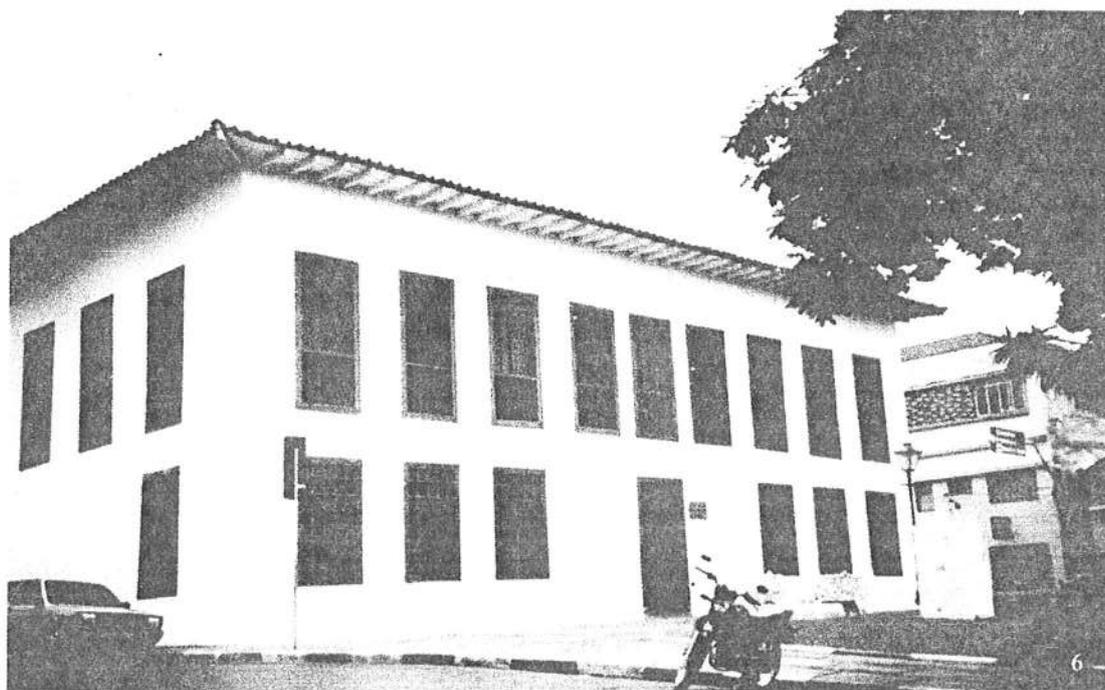
Fig. 108: Aspectos do atual Museu João Batista Conti, em Atibaia-SP. Fotos da autora, 2004.

1. Museu - salão nobre
2. Escada de acesso ao pavimento superior
3. Quadro em exposição retratando imagem do edifício antes da intervenção do SPHAN
4. Vista da fachada posterior e praça
5. Vista lateral
6. Vista frontal

Da conformação da antiga Câmara e Cadeia de Atibaia restaram algumas imagens no arquivo do IPHAN, no acervo fotográfico do Laboratório Photolab - na praça em frente ao monumento -, e no acervo iconográfico do museu organizado no próprio edifício, denominado Museu João Batista Conti - o historiador, autor dos artigos escritos na década de 50 que suscitaram a preservação do edifício -, onde a maior parte das imagens ainda revela a sua feição anterior às obras empreendidas.
