**PME 3543**  
**Estruturas Mecânicas e de Veículos**  
**Notas de Aula**  
**Prof. Leandro V. da S. Macedo**

**11**  
**Caso de Carregamento**  
**Testes de Custo de Reparo**

## Caso de Carregamento: Custo de Reparo

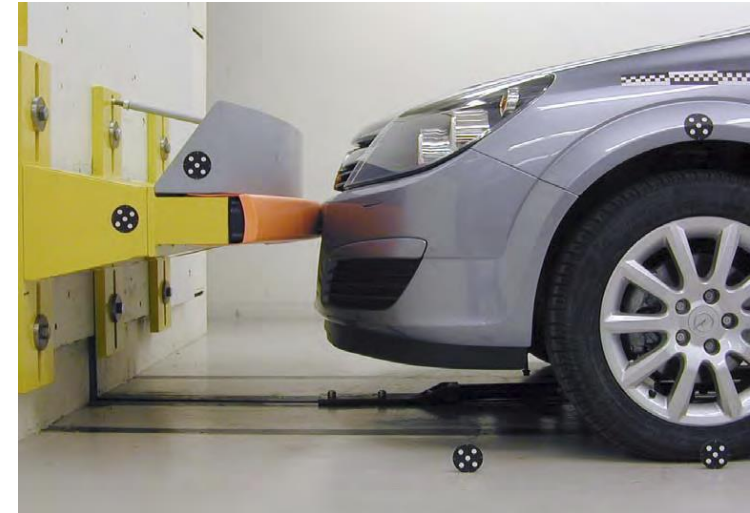
$$v = 10.0 \text{ km/h} \pm 0.5 \text{ km/h}$$

The barrier ground clearance shall be

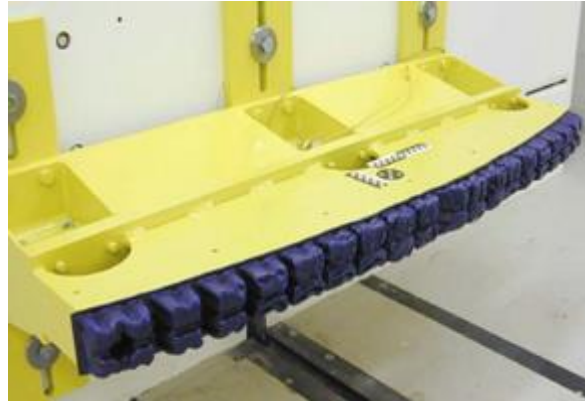
The new test closely replicates the damage patterns observed in real-world low-speed crashes and addresses three components of bumper performance:

1. Geometry – vehicle bumpers need to be positioned at common heights from the ground to properly engage each other in crashes
2. Stability – vehicle bumpers need to be tall and wide enough to remain engaged with the bumpers of other vehicles despite vehicle motion due to loading, braking, etc.
3. Energy-absorption – vehicle bumpers should absorb low-speed crash energy without damage to other parts of the vehicle.

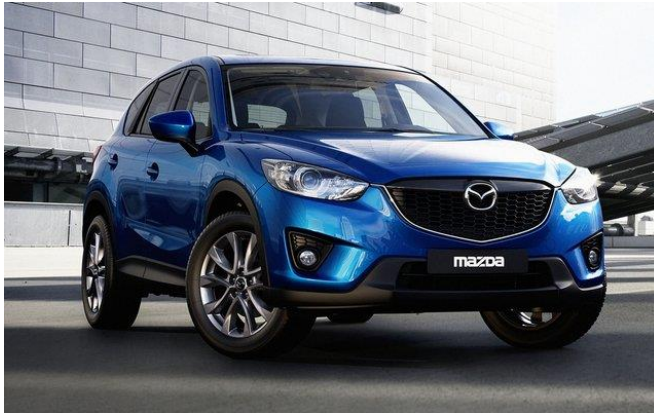
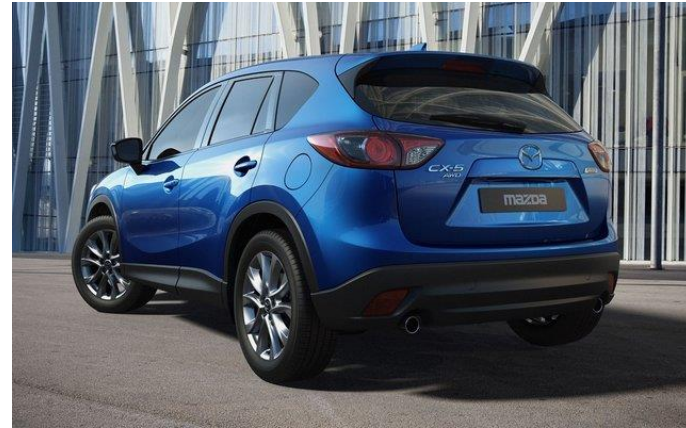
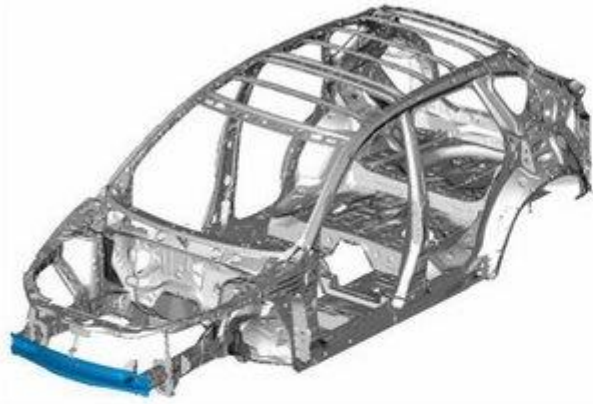
Bumper beams made from 1,800 MPa ultra-high tensile steel

Mazda Motor Corporation, in collaboration with Sumitomo Metal Industries, Ltd. and Aisin Takaoka Co., Ltd., has become the first automaker to successfully develop vehicle components using 1,800 MPa ultra-high tensile steel. This super-strength steel will debut in the all-new Mazda CX-5 crossover SUV that will commence its global launch in early 2012. Mazda's new production technology uses 1,800 MPa ultra-high tensile steel to fabricate bumper beams, which fit inside the front and rear bumpers and damage in the event of a collision. The bumper bars are 20 percent stronger and 4.8 kilograms lighter than previous versions and are a key part of Mazda's next-generation, lightweight and highly rigid vehicle architecture. The new body-architecture was developed as part of Mazda's breakthrough SKYACTIV TECHNOLOGY program and incorporates a new energy absorbing structure as well as expanded use of high-tensile steel to reduce weight.
