DEGRADAÇÃO E FALHA EM MÓDULOS FOTOVOLTAICOS

Adnei Melges de Andrade

IEE 2023

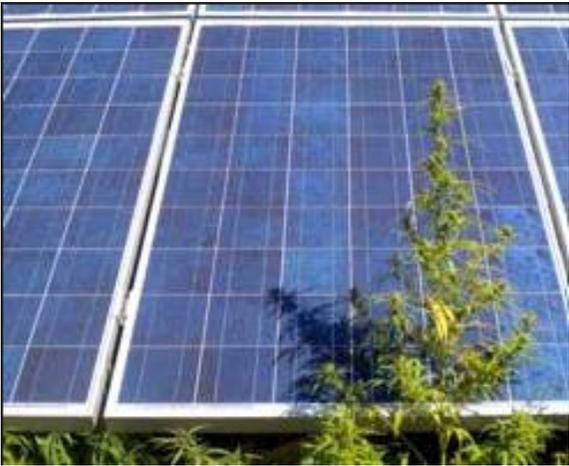
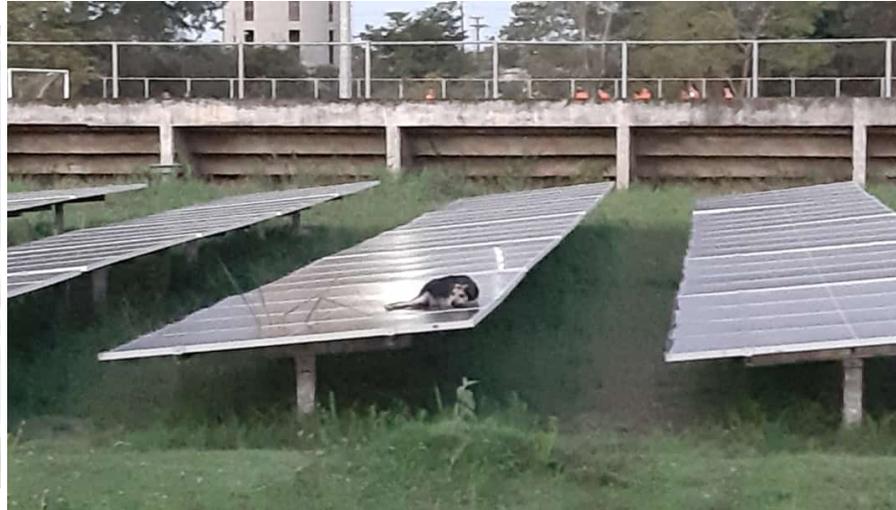
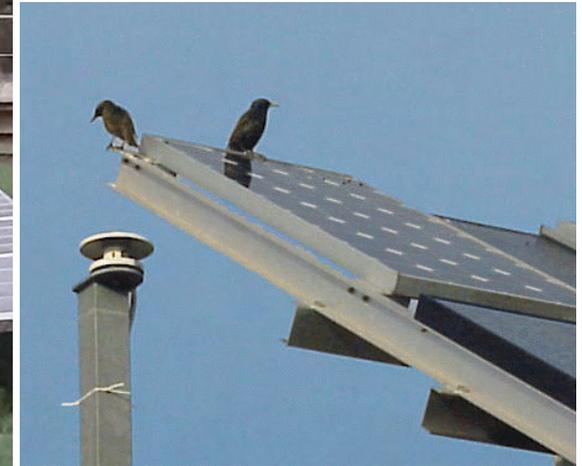
Ref.2

A redução da produção de energia pode ser **reversível**. Sujidades na superfície dos módulos, ou sombreamento, por exemplo podem ser removidos.

O acúmulo de **sujeira** trazida pelos ventos, ou produzidas por aves e insetos, pode gerar até cerca de **10% de perdas** na produção de energia.

Problemas devidos à conexão entre módulos podem modificar o ponto de operação do sistema e **reduzir** a produção de energia.

Redução de desempenho dessa natureza **pode ser eliminada** após limpeza das superfícies dos módulos ou da remoção de elementos que causam sombra.

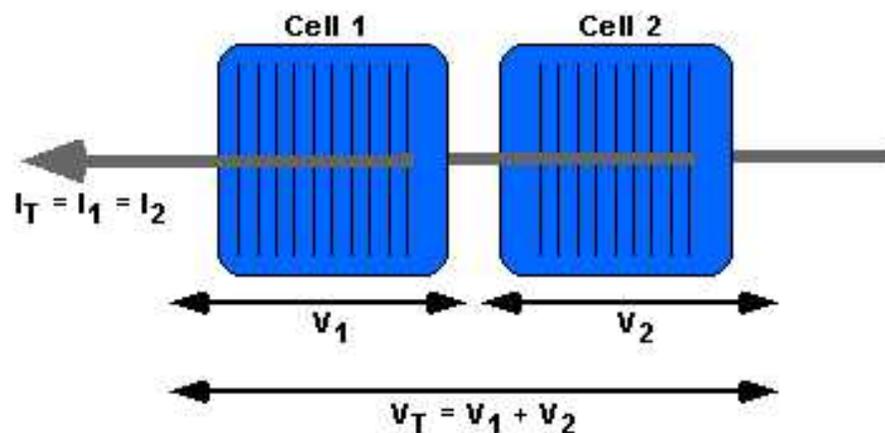
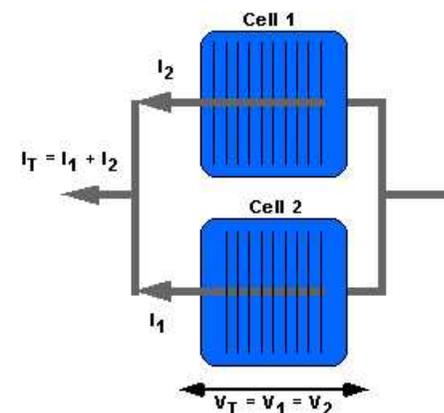
Conexão de módulos fotovoltaicos

A typical module has
36 cells in series

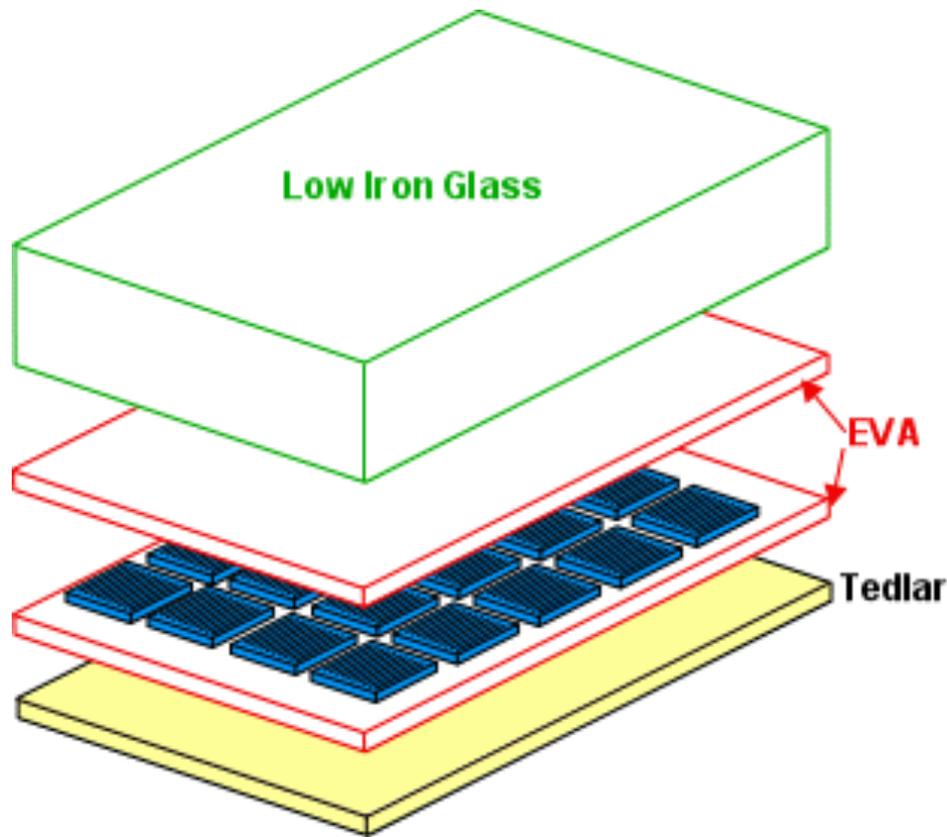
Partes constituintes de um módulo FV

- 1 - Cobertura frontal de vidro temperado e anti-reflexivo
- 2 – Encapsulante, em geral um polímero transparente e isolante (EVA: Etileno-Acetato de Vinila)
- 3 - Células solares conectadas em série/paralelo
- 4 - Contatos metálicos entre as C.S. para conduzir a corrente gerada para o circuito externo
- 5 - Chapa de Tedlar (fluoreto de polivinila) para suporte mecânico e garantir impermeabilidade
- 6 - Caixa de conexões, situada na parte posterior do módulo, fabricada com material isolante
- 7 - Estrutura de sustentação para dar rigidez mecânica ao conjunto, usualmente em Alumínio.

Há uma tendência atual de produzir módulos selados integralmente com vidro nas duas faces.

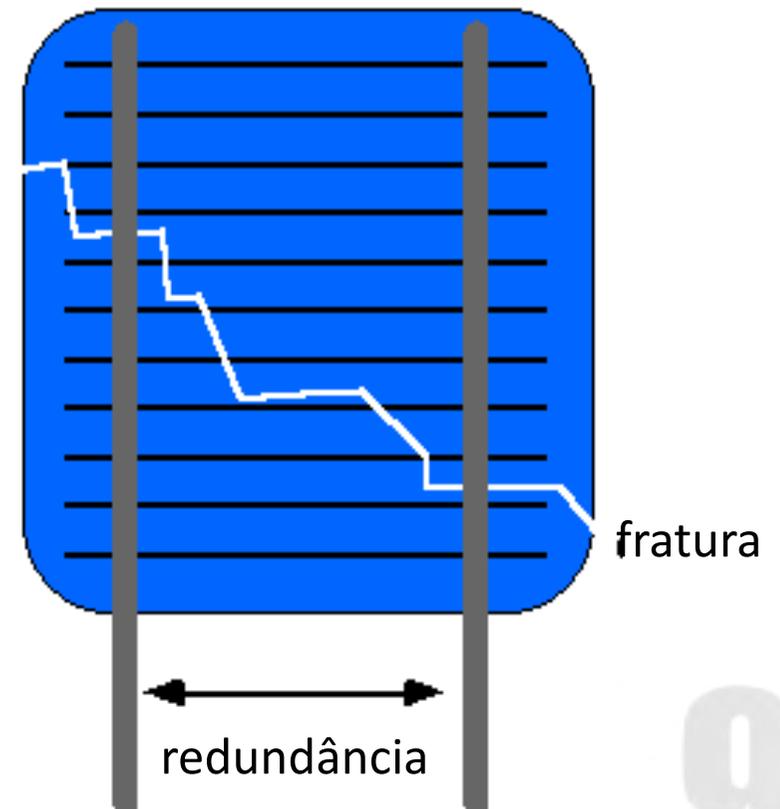
As células solares podem sofrer **quebra** devido a **estresse térmico**, queda de **granizo**, **estresse mecânico** latente na fabricação ou na montagem do módulo e, que aparecem posteriormente.

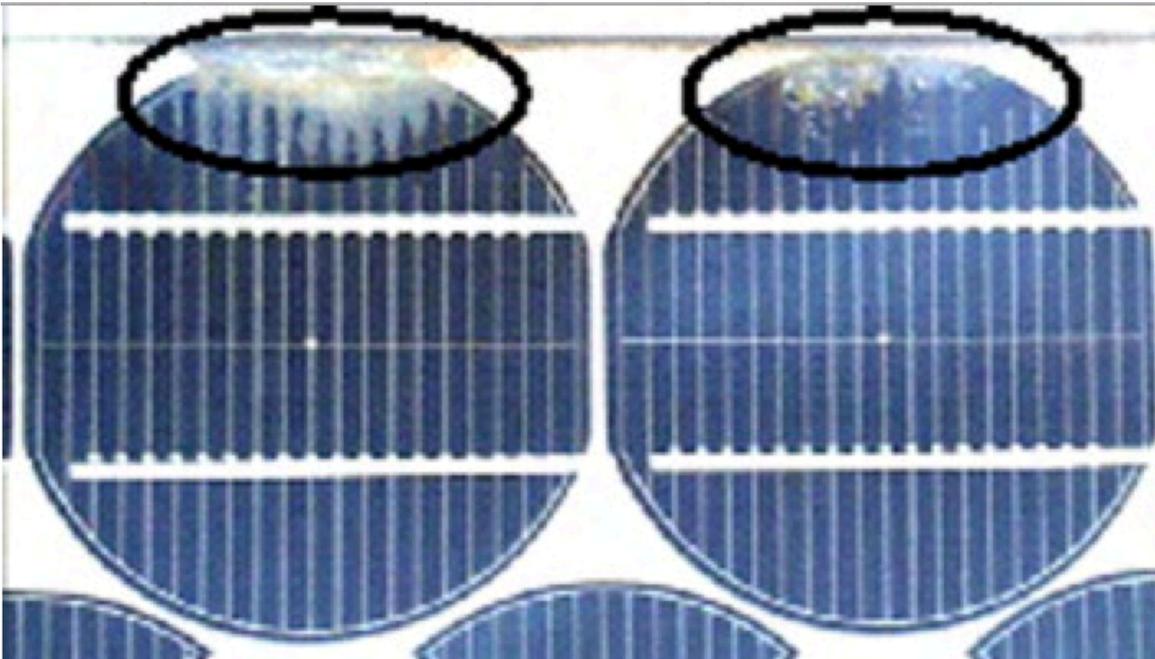
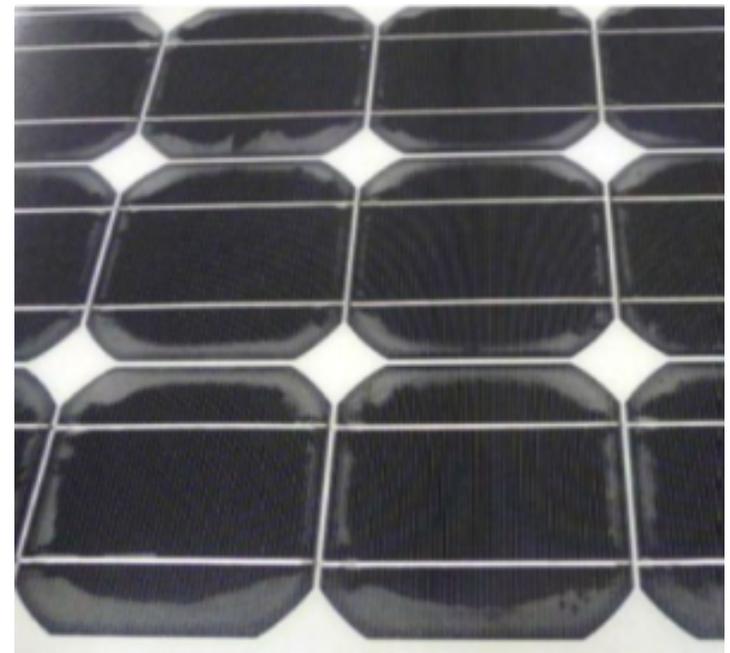
Degradação permanente – 2

- **Quebra do vidro frontal** devido a queda de granizo, estresse térmico, vandalismo, ventos fortes e manuseio descuidado.
- A degradação de módulos pode ocorrer no campo devido a **curtos-circuitos** originados da **degradação do isolamento elétrico** causado por **intemperismo**, que leva à delaminação, fratura ou corrosão **eletroquímica**. Menos comum nos módulos mais modernos, a **delaminação** tem como causa a redução da força de adesão entre as camadas de materiais que compõe o módulo. A **delaminação** possibilita a **penetração de água** no módulo, além de aumentar a perda devido ao **aumento da luz refletida** (Ref. 4). A penetração de umidade pode levar à oxidação e corrosão dos contatos.

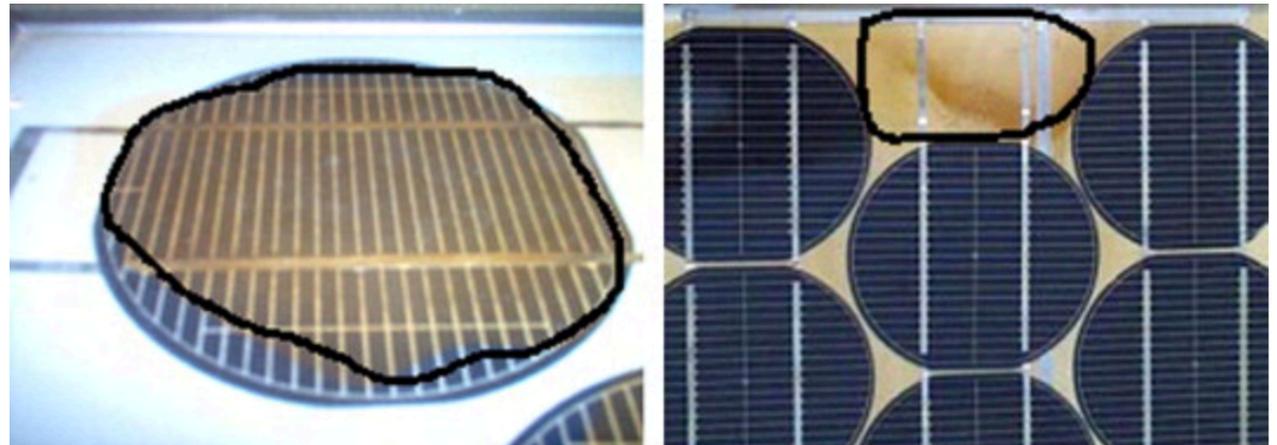
- **Descoloração** dos módulos. Os encapsulantes contêm **estabilizadores** (que permitem longa vida), mas que ao longo do tempo **podem se perder**. É o caso do EVA, que pode gradualmente perder transparência, tornando-se **amarelo**, ou **marron**, com liberação concomitante de **ácido acético**. Ocorre particularmente nos sistemas FV de concentração devido às temperaturas elevadas, mas afetam também módulos planos, reduzindo o desempenho dos sistemas. O maior problema é a perda de eficiência dos módulos devida à **redução na absorção da radiação** incidente. Decorrem de reações foto-oxidativas ligadas à combinação de temperaturas elevadas (**>50°C**) e radiação **UV na presença de umidade**, decorrente da **perda de absorvedores de UV** (Ref.5) na interface das CS com o EVA ou o material adesivo.

- **Corrosão** na caixa de junção
- **Estresse térmico** e “hot spots”.
- **Diodos “bypass”** podem falhar por aquecimento excessivo ou por subdimensionamento.

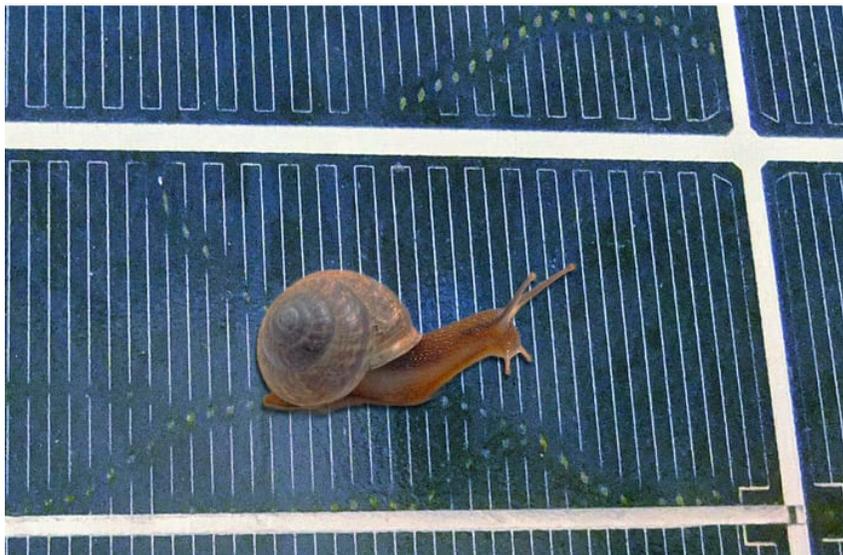
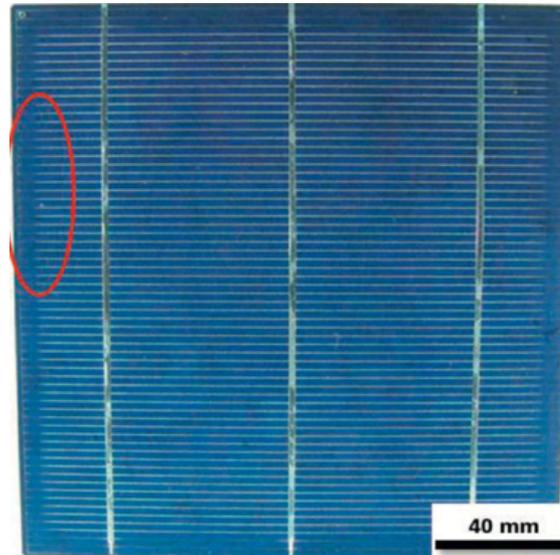
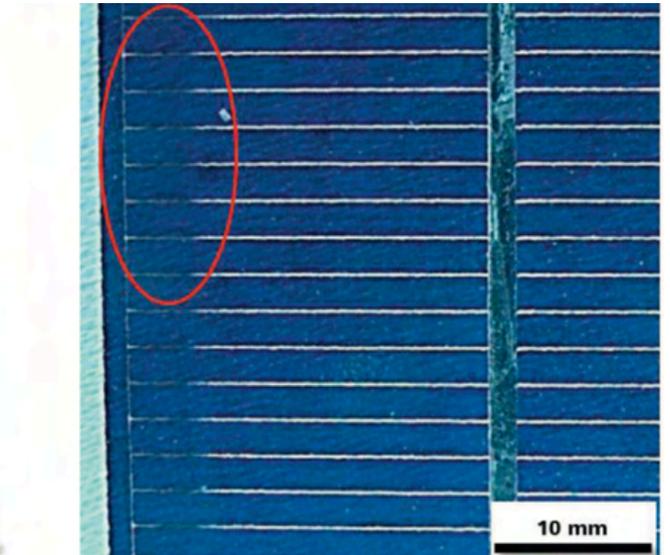
Baba de caracol (Snail track)

A *baba de caracol* está relacionada à presença de **micro rachaduras** nas bordas das células em microrachaduras na CS e aparece como descoloração dos contatos produzidos com a pasta usada na serigrafia nas C.S.. Usualmente ocorre devido à efeitos combinados de **temperatura elevada, umidade e radiação UV**. Normalmente aparece entre 3 e 12 meses após o início do uso do módulo.

Em muitos casos, após seu surgimento, a *baba de caracol* se **estabiliza** sem afetar significativamente a geração de energia FV. O problema é a ocorrência de rachaduras no vidro frontal, com a penetração de **umidade no EVA** e **reações químicas** que se dão com a liberação de **ácido acético, migração de íons de prata** dos contatos e formação de **Ag_2CO_3** , que confere uma coloração amarronzada.

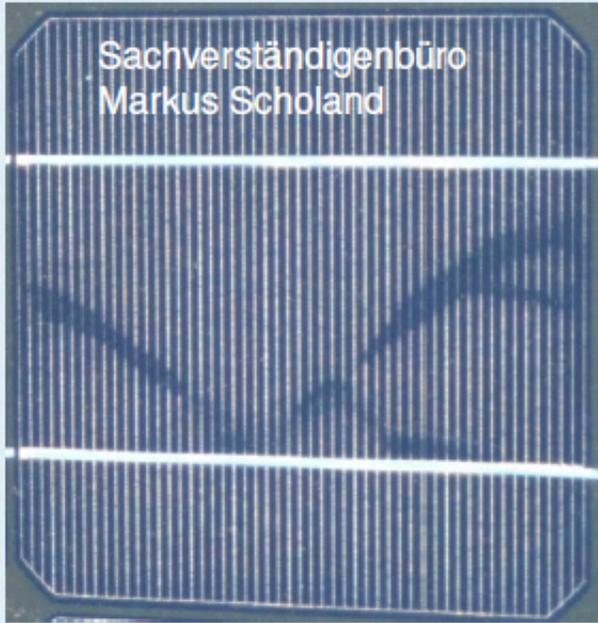
Type I

Tracks without cell
frame discoloring

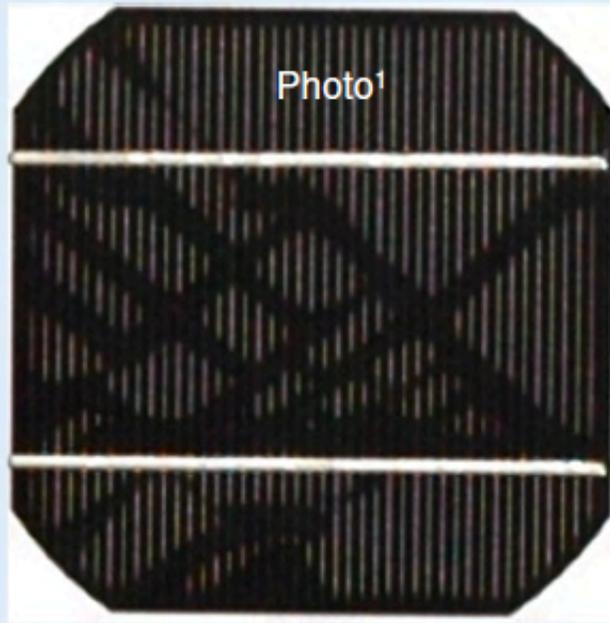
Type II

Tracks with cell
frame discoloring

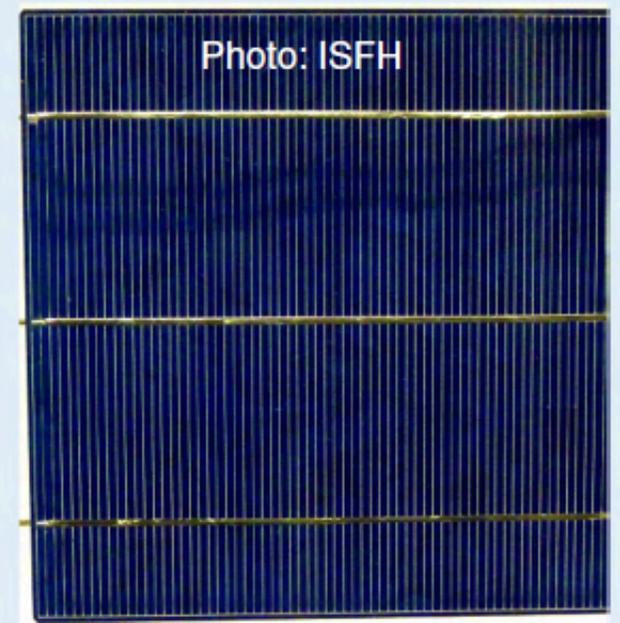
Type III

Tracks with space to
diffusion open area

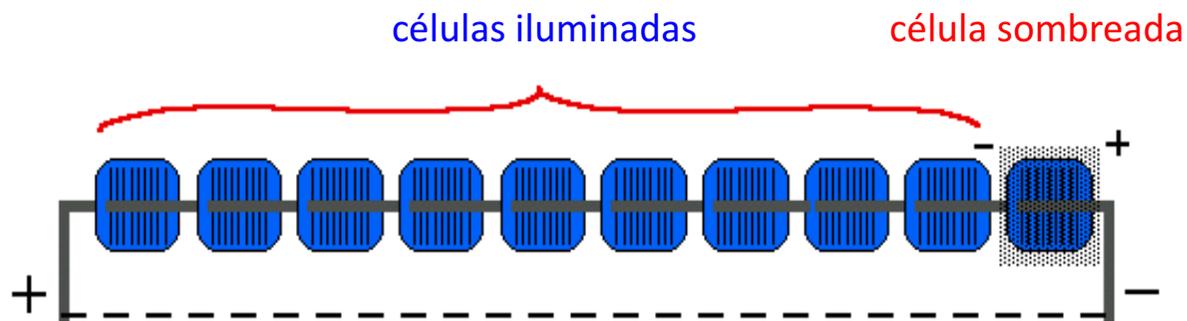
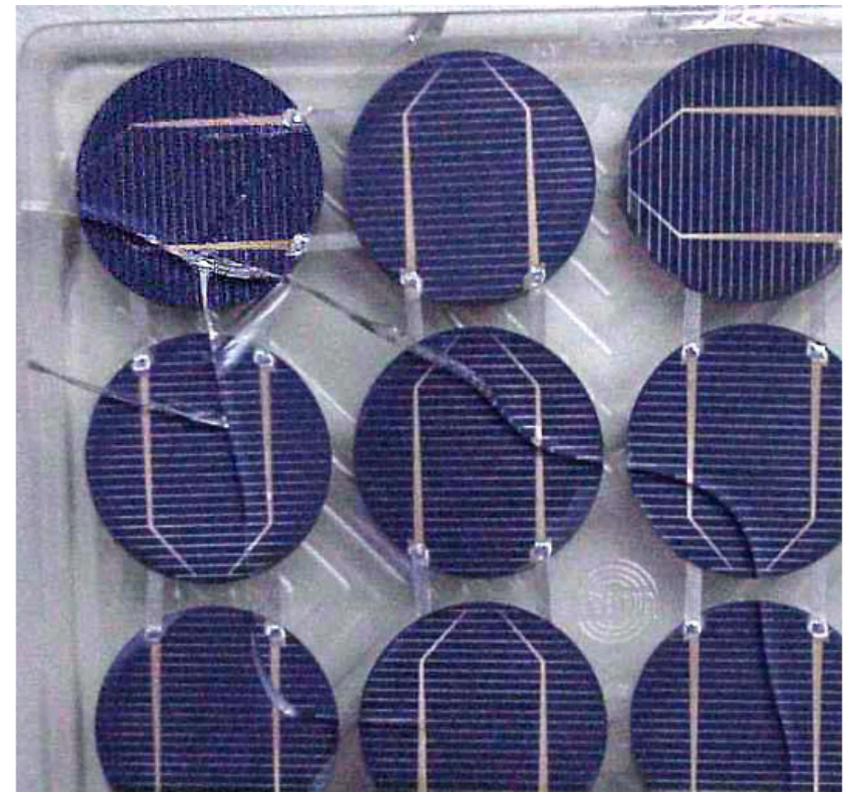
Pontos quentes (hot spots) - Degradação de módulos

Em um “string” de CS sob iluminação com uma delas **sombreada**, ou com **características inferiores** às demais, quando a corrente gerada pelas **CS iluminadas** atinge a **corrente de curto-circuito** da CS sombreada, a corrente do “string” fica limitada pela corrente gerada pela CS “**má**”. A redução da corrente faz **subir a tensão** das **CS iluminadas**, frequentemente **polarizando inversamente** as CS sombreada. Nessa condição, a potência gerada pelas CS iluminadas é dissipada na **CS sombreada**. O resultado é **superaquecimento localizado**, um “**ponto quente**”, que pode **quebrar o vidro frontal**, pode ocasionar a **fusão das soldas** e, pode **degradar a célula solar**.

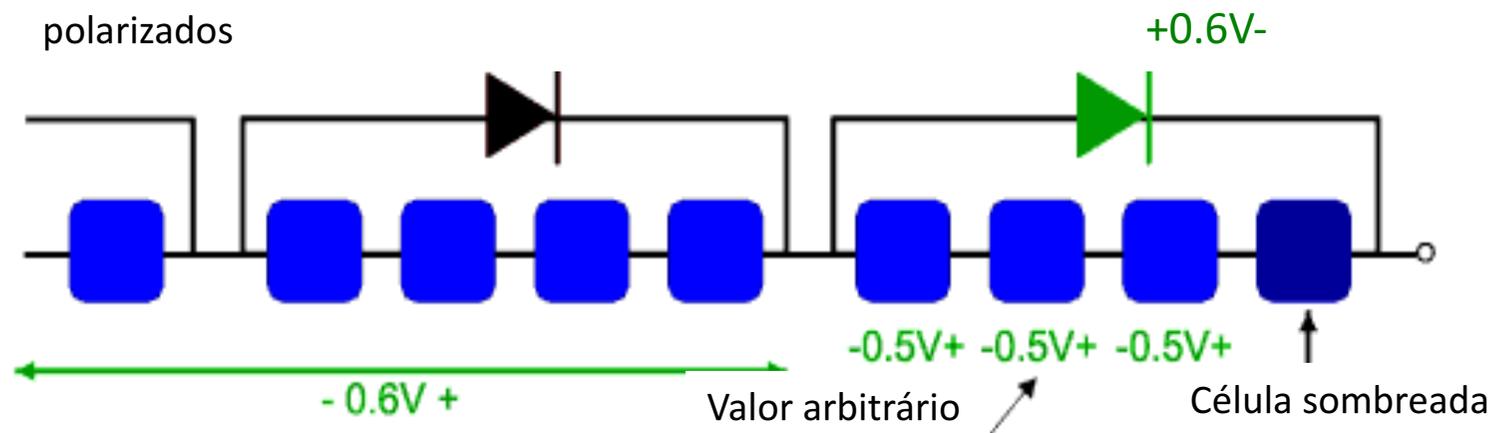
Pontos quentes – Diodos *Bypass*

Nos módulos atuais, para evitar possíveis “*hot spots*” e seus danos, são utilizados **diodos de desvio** conectados em paralelo com os “*strings*” de células solares, mas em polaridade oposta (ref 1).

Diodos de desvio não tem efeito sobre as CS iluminadas por estarem inversamente polarizados

Diodo sobre CS sombreada fica diretamente polarizado e conduz

Os diodos são **utilizados por grupos de CS** nos módulos. A tensão sobre a CS sombreada é a **soma das tensões em polarização direta das CS** que compartilham o diodo *bypass* mais a tensão no diodo *bypass*. A **queda de tensão na CS sombreada** depende do **nível do sombreamento**. Completamente sombreada, a CS fica diretamente polarizada devido a sua corrente I_{sc} com cerca de 0,6V. Com sombreamento parcial, parte da corrente das CS iluminadas pode fluir no circuito e o restante polariza diretamente suas junções, diminuindo a queda de tensão direta nelas. **A máxima dissipação de potência na CS em sombreamento** é aproximadamente **igual à capacidade de geração do grupo de CS iluminadas**.

Alguns fabricantes colocam um diodo *bypass* a cada 18 ou 20 células, dando a mesma garantia de desempenho do módulo.

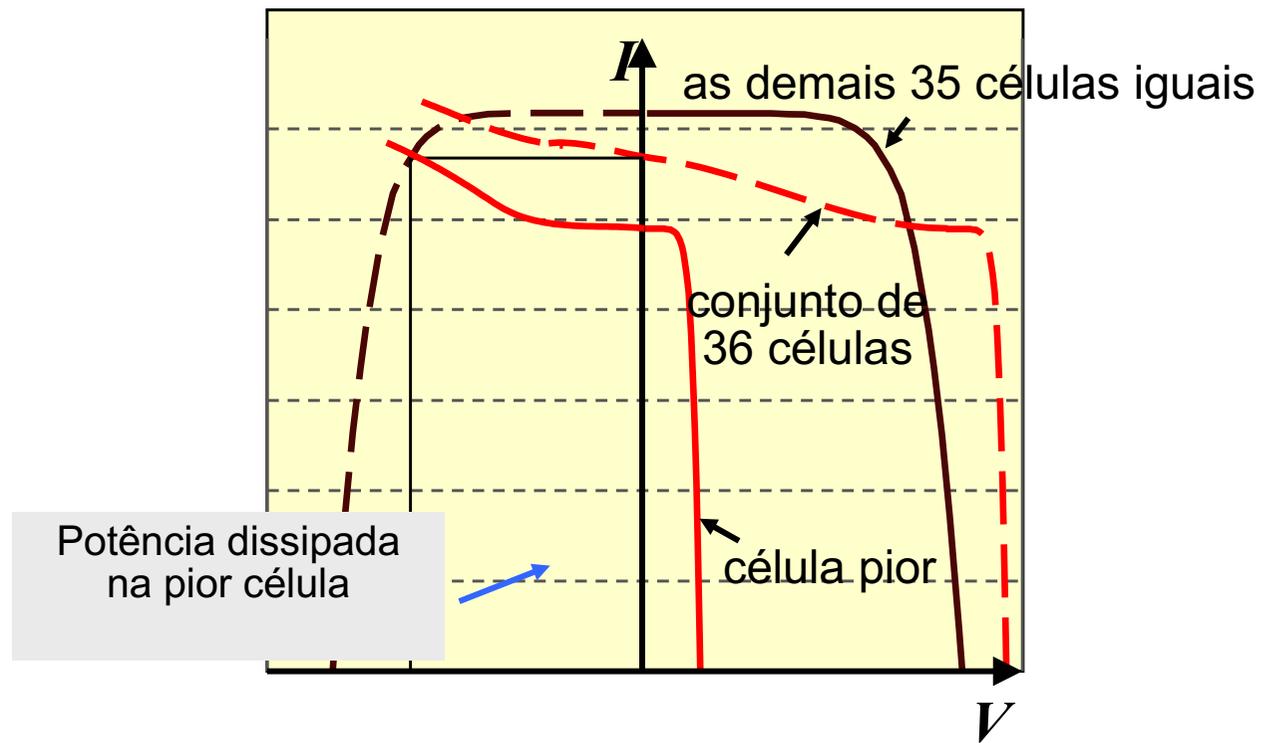
Pontos quentes em módulos

- Ocorrem quando uma C.S. dissipa a potência produzida pelas demais células do *string*
- É causado por células defeituosas ou parcialmente sombreadas
- Pode danificar de forma irreversível o encapsulamento

Ponto quente (Hot Spot)

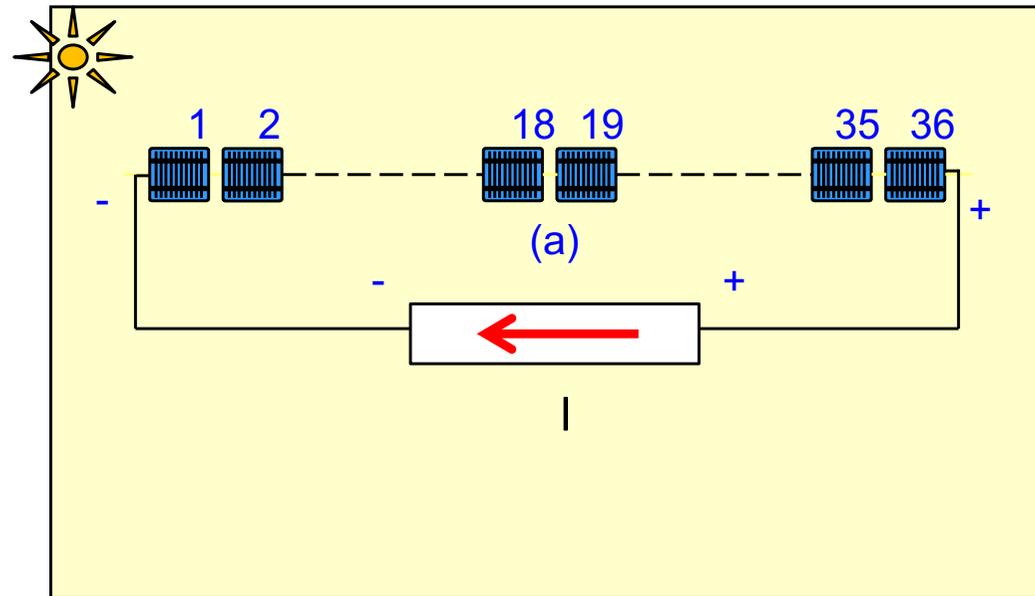
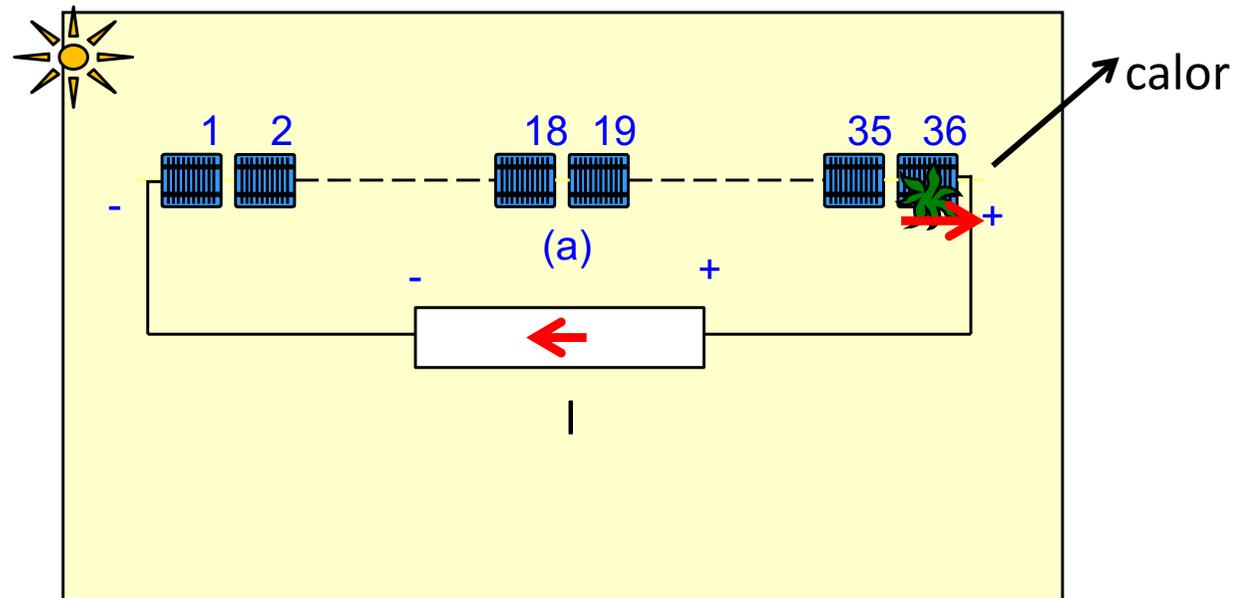
Os diodos limitam o valor máximo V_{PI}

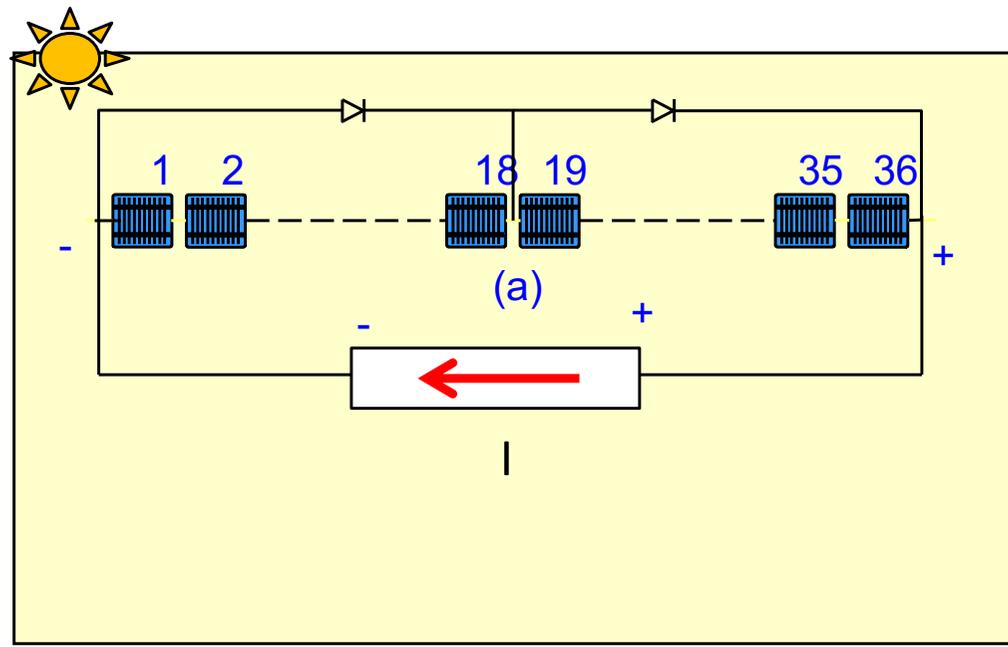
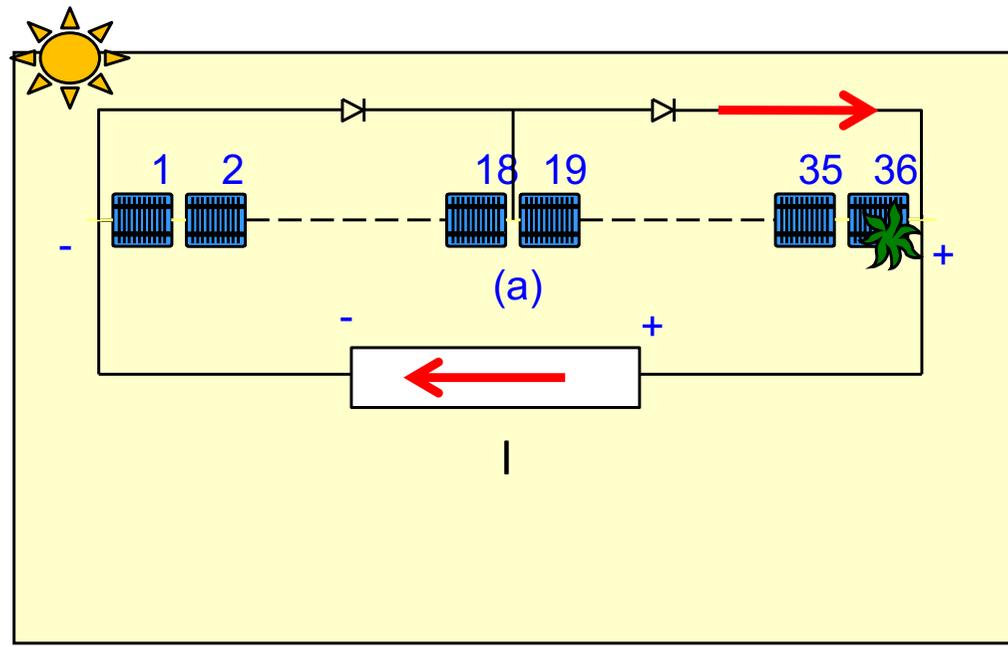
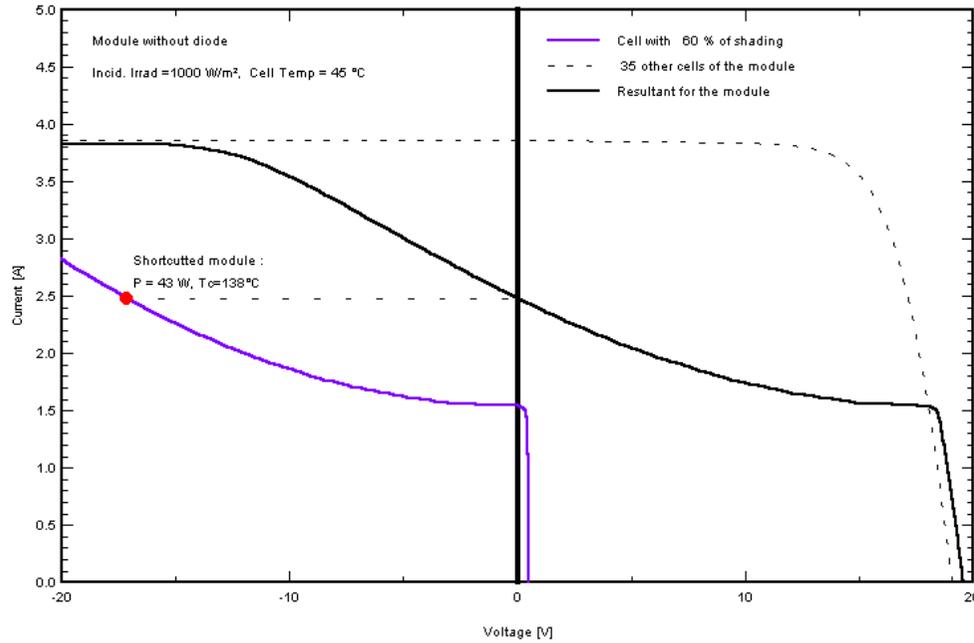
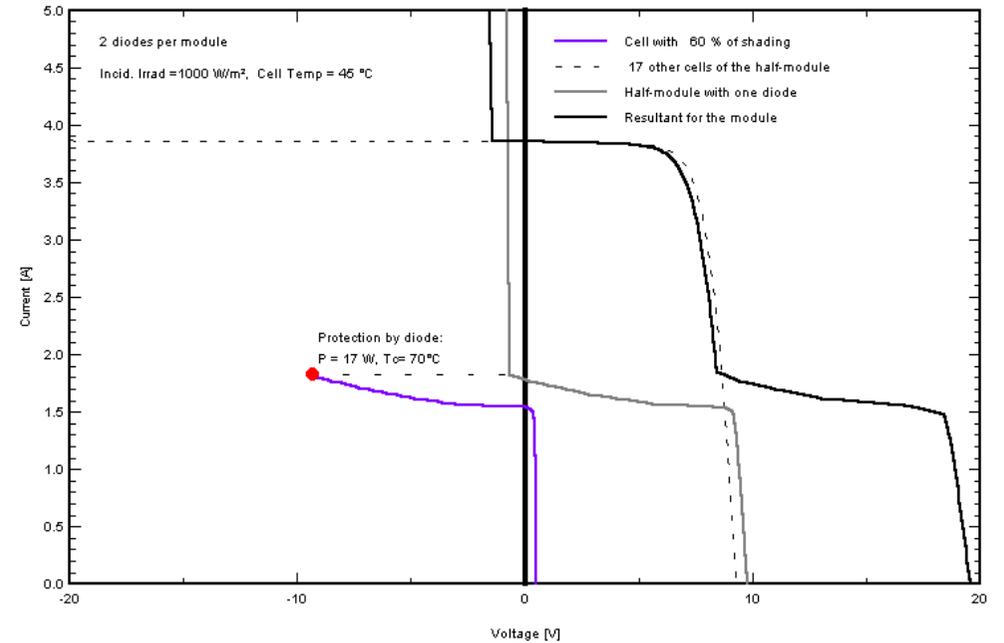
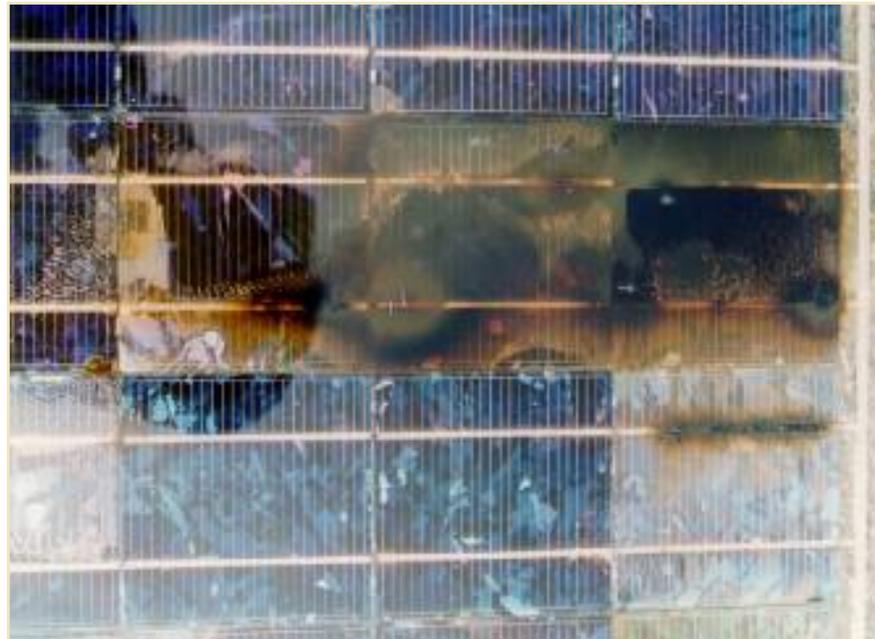
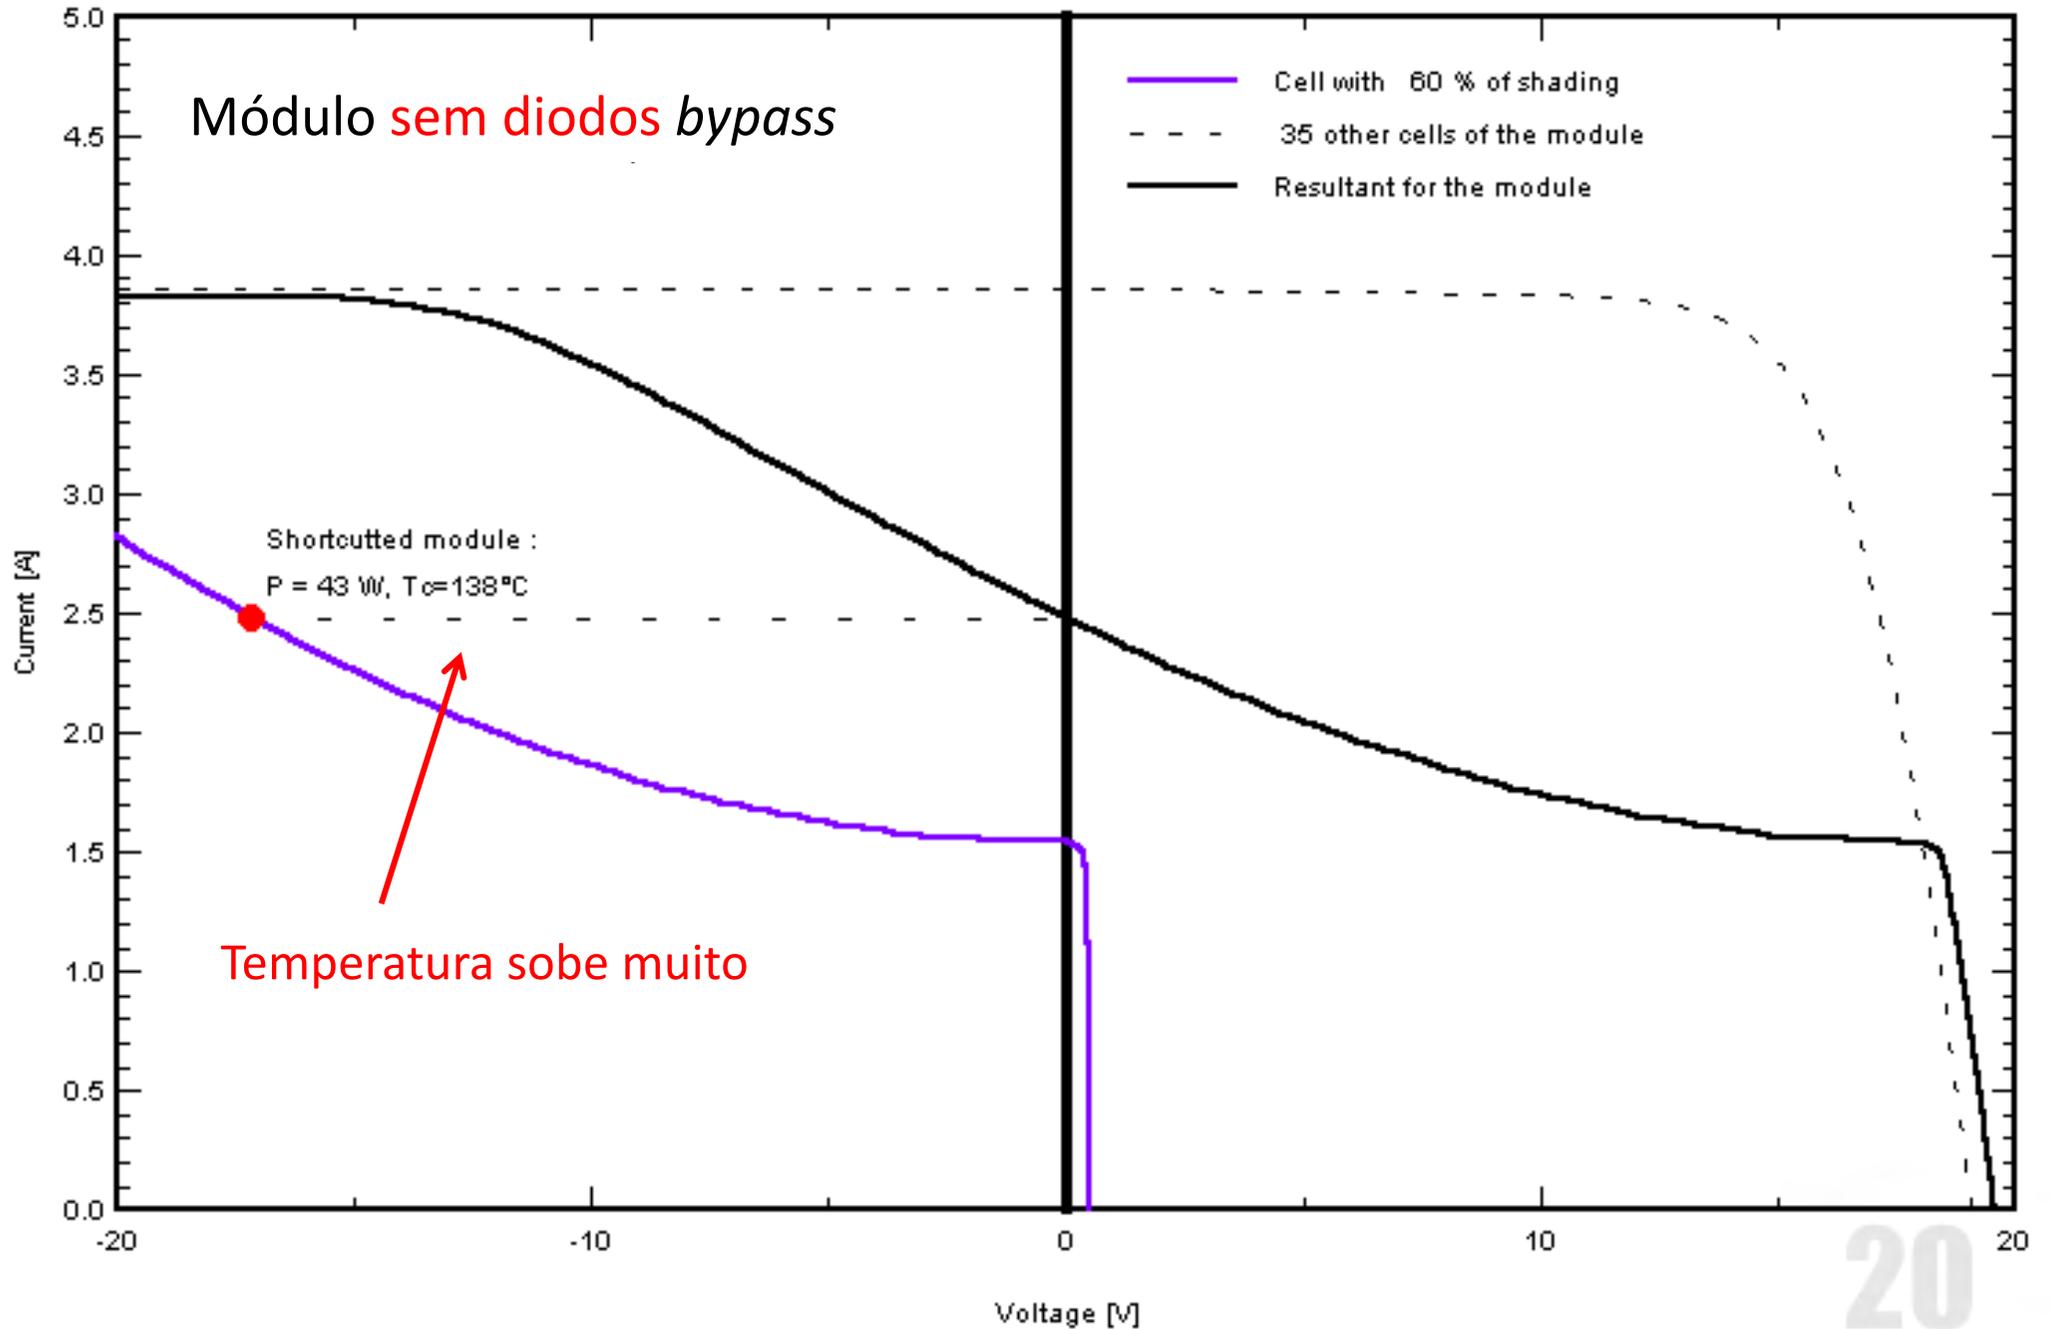
Potência dissipada com e sem diodos bypass

PV module SOLAREX, MSX-60, Manufacturer

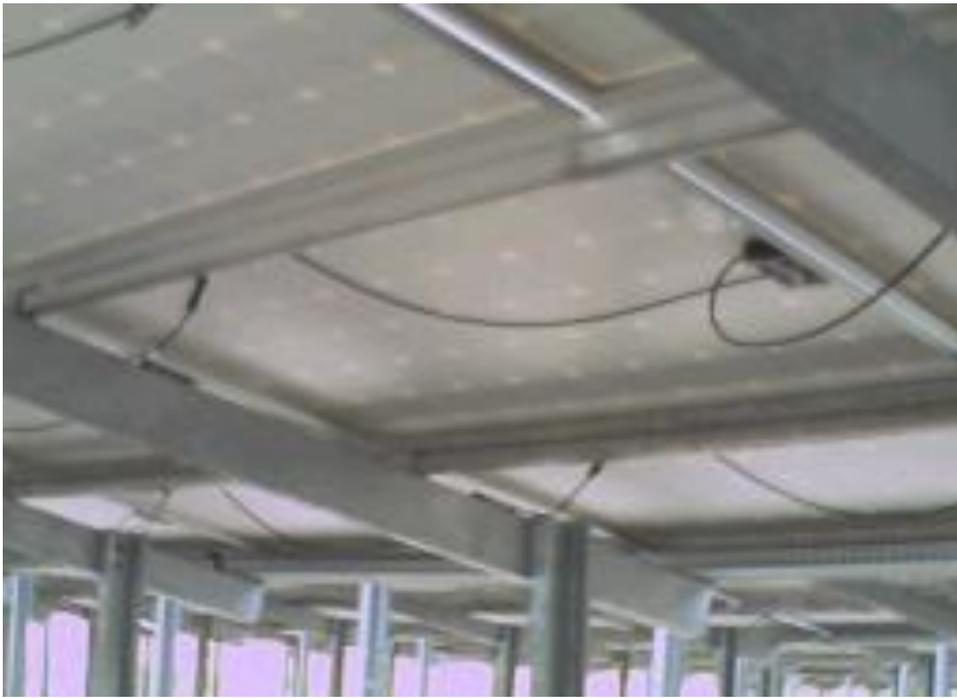
Identificação de ponto quente-Termografia

observação normal

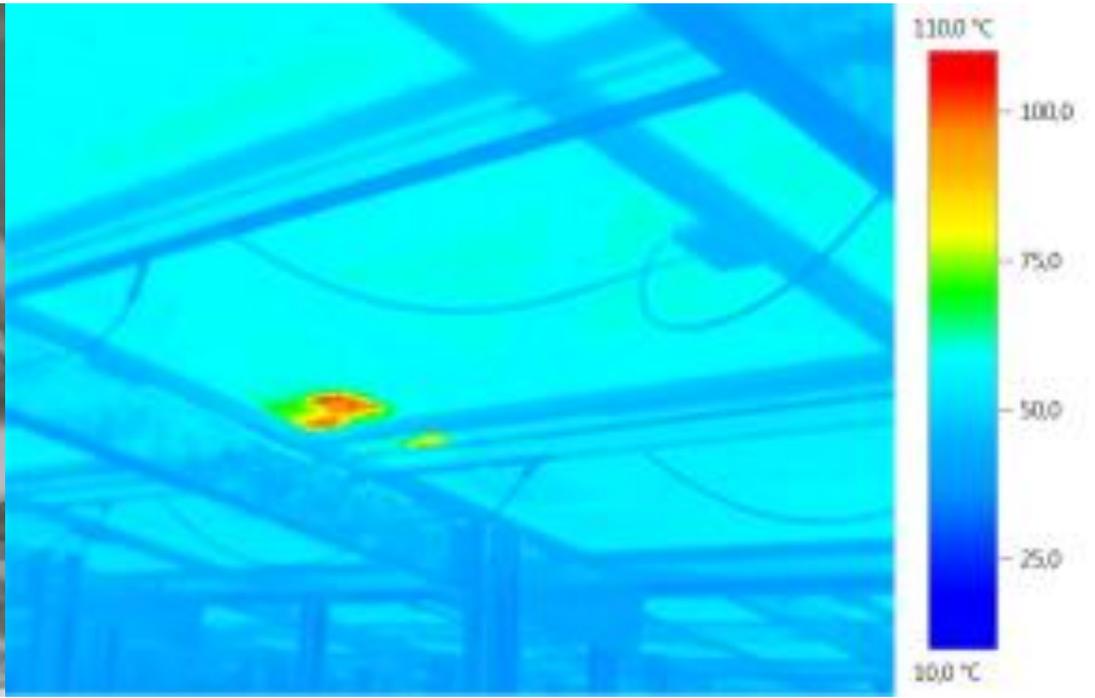
termografia

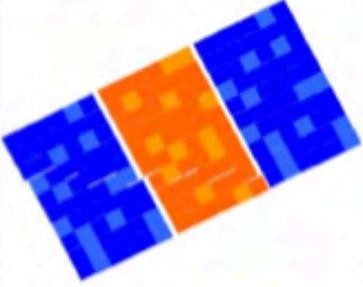
One module warmer than others	Module is open circuited - not connected to the system	Module normally fully functional	Check wiring	A	System failure

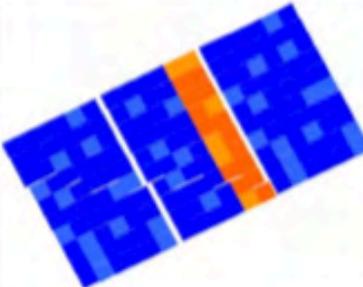
One row (sub-string) is warmer than other rows in the module	Short circuited (SC) or open sub-string - Bypass diode SC, or - Internal SC	Sub-strings power lost, reduction of V_{oc}	May have burned spot at the module 6.2.7 One diode shunted	B(f)	const. or <u>E</u>

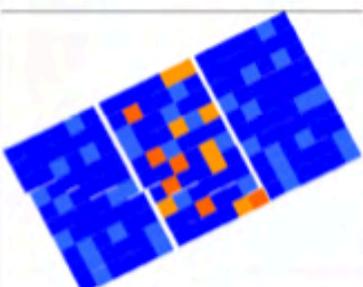
Single cells are warmer, not any pattern (patchwork pattern) is recognized	Whole module is short circuited - All bypass diodes SC or - Wrong connection	Module power drastically reduced, (almost zero) strong reduction of V_{oc}	Check wiring 6.2.7 all diodes shunted	A when ext. SC, B(f) when Diodes SC	const. or <u>E</u>

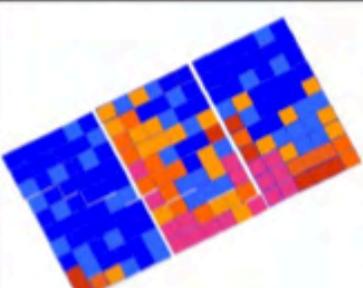
Single cells are warmer, lower parts and close to frame hotter than upper and middle parts.	Massive shunts caused by potential induced degradation (PID) and/or polarization	Module power and FF reduced. Low light performance more affected than at STC	- Change array grounding conditions - recovery by reverse voltage 6.2.5 (PID)	A	<u>C</u> (v,h,t)

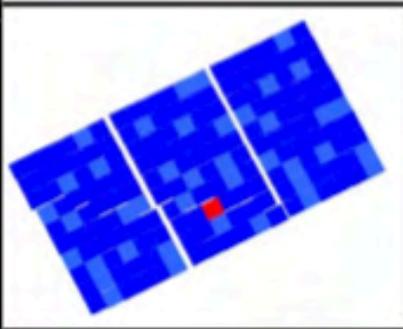
<p>One cell clearly warmer than the others</p>	<ul style="list-style-type: none"> - Shadowing effects - Defect cell - Delaminated cell 	<p>Power decrease not necessarily permanent, e.g. shadowing leaf or lichen</p>	<p>Visual inspection needed, cleaning (cell mismatch) or shunted cell 6.1.1 (delam.)</p>	<p>A B(f)</p>	<p><u>A</u>, <u>B</u>, or <u>C</u>(m, tc, h)</p>

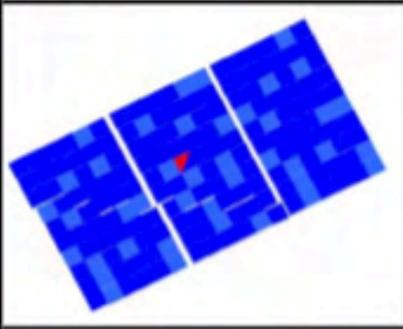
<p>Part of a cell is warmer</p>	<ul style="list-style-type: none"> - Broken cell - Disconnected string interconnect 	<p>Drastic power reduction, <i>FF</i> reduction</p>	<p>6.2.2 (cell cracks) 6.2.4 (burn marks) 6.2.6 (interconnects)</p>	<p>B(f)</p>	<p><u>C</u>(m, tc)</p>

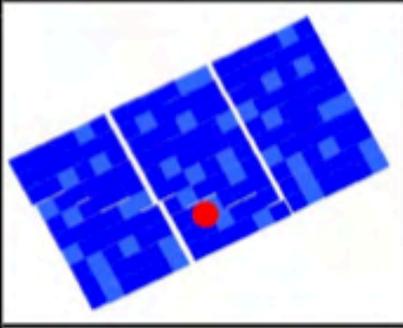
<p>Pointed heating</p>	<ul style="list-style-type: none"> - Artifact - Partly shadowed, e.g. bird dropping, lightning protection rod 	<p>Power reduction, dependent on form and size of the cracked part</p>	<p>Crack detection after detailed visual inspection of the cell possible 6.2.2 (cell cracks)</p>	<p>B(f)</p>	<p><u>C</u>(m, tc)</p>

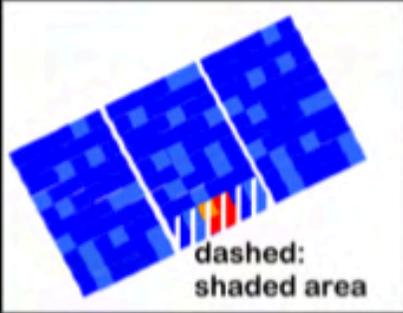
<p>dashed: shaded area</p>	<p>Sub-string part remarkably hotter than others when equally shaded</p>	<p>Sub-string with missing or open-circuit bypass diode</p>	<p>Massive <i>I</i>_{sc} and power reduction when part of this sub-string is shaded</p>	<p>May cause severe fire hazard when hot spot is in this sub-string</p>	<p>A, B(f)</p>	<p><u>A</u>, <u>C</u></p>

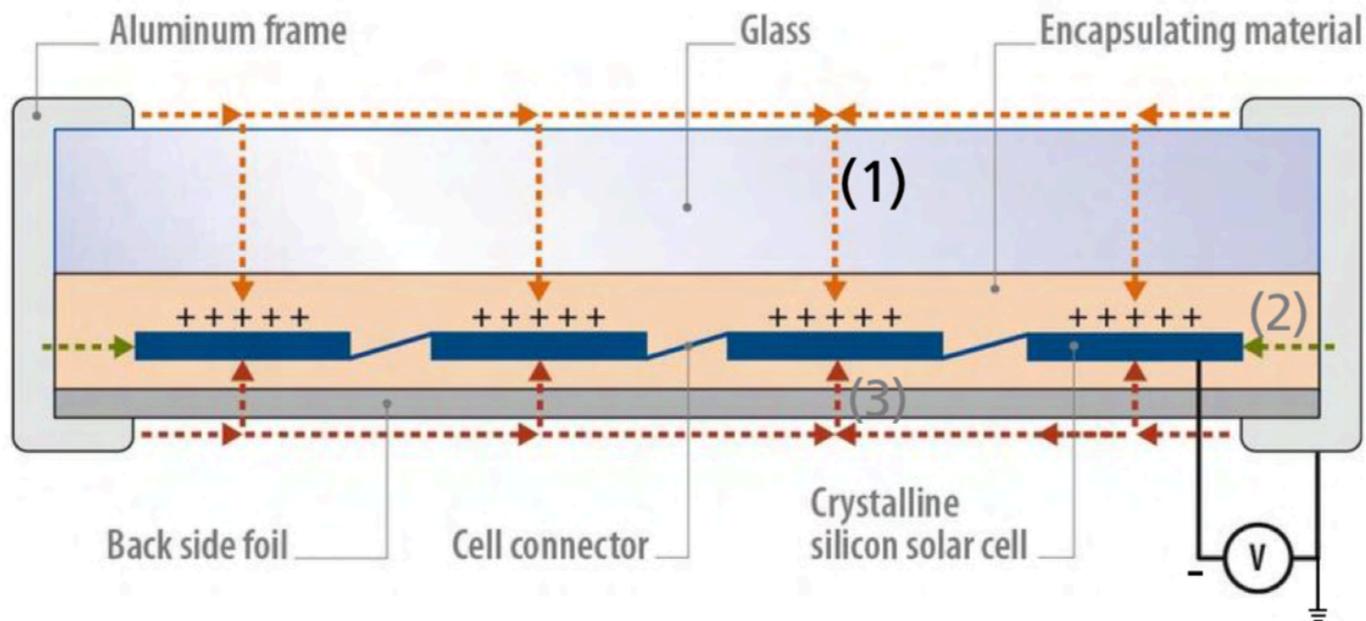
Relatada pela primeira vez em 1978⁶, a PID tem sido estudada recentemente (>2005) em sistemas FV que trabalham com **tensões elevadas no lado C.C.** Atualmente os módulos FV são disponíveis para operar em polarização de **até 1.500V** entre seus terminais, caso dos sistemas fotovoltaicos conectados à rede. Maior a diferença de potencial entre os terminais do módulo, maior é o campo elétrico entre sua moldura e a célula. O **campo elétrico** entre o terminal negativo do módulo e a moldura metálica atua sobre o **sódio** do vidro de cobertura provocando sua **movimentação** em condições específicas de **umidade e temperatura**, do **tipo** das CS do módulo e dos **materiais** utilizados no encapsulamento. Vidros podem ter 13% a 14% de sódio. A PID está ligada a uma **corrente de fuga do módulo fotovoltaico para a terra.**

Leakage current path
(1) *through glass/polymer (predominant)*
(2) *lateral through polymer foil (minor contributions)*
(3) *through backsheet (extraneous to PID-s)*
