DEGRADAÇÃO E FALHA EM MÓDULOS FOTOVOLTAICOS

Adnei Melges de Andrade

IEE 2023

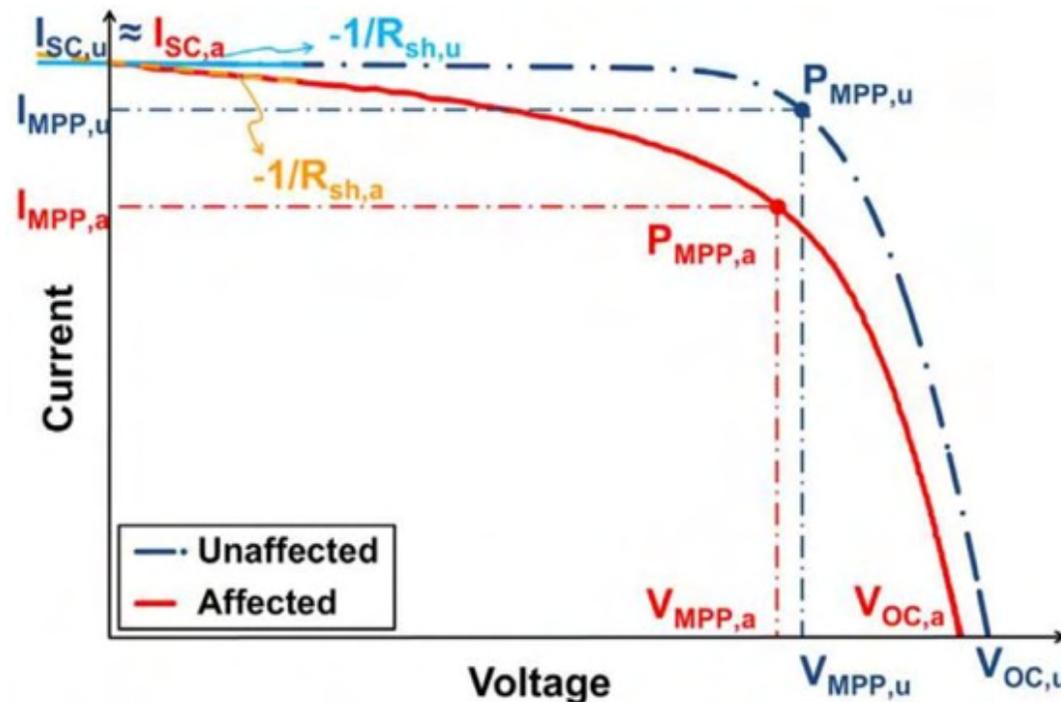
Exemplificando, em módulos FV de CS tipo-p os **íons Na^+** atravessam a camada de encapsulante e podem chegar e mesmo atravessar a camada antirrefletora da CS, **armadilhando elétrons** do emissor da CS, que fariam parte da corrente do módulo, mas são **desviados para a moldura**, indo à terra como corrente de fuga. **Íons Na^+** que atravessam a camada antirrefletora de nitreto de silício podem se **difundir** para a **rede cristalina do silício**, através de defeitos no cristal, causando perda da qualidade da CS, que se manifesta principalmente na **diminuição da resistência R_p** e da V_{oc} .

A PID reduz tanto o ponto de operação em máxima potência como a tensão V_{oc}

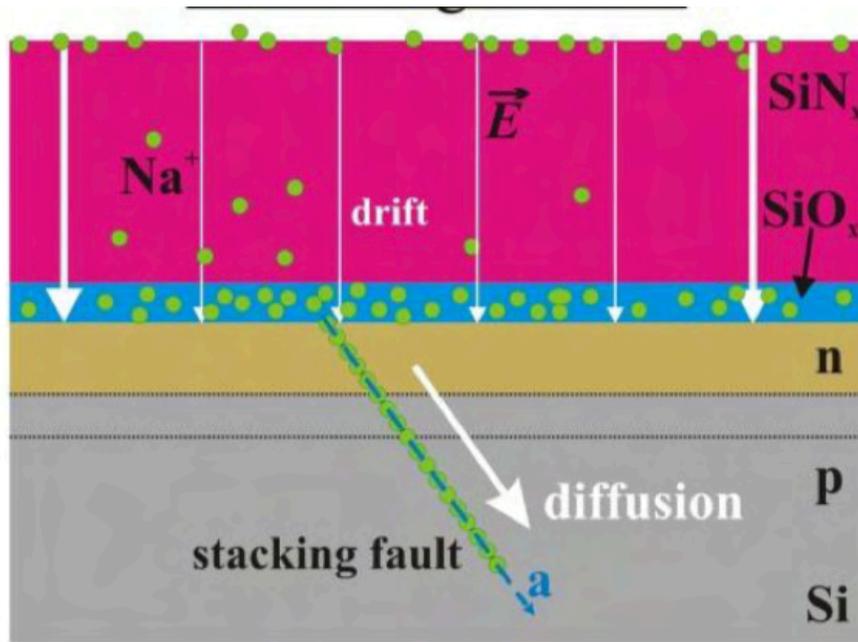
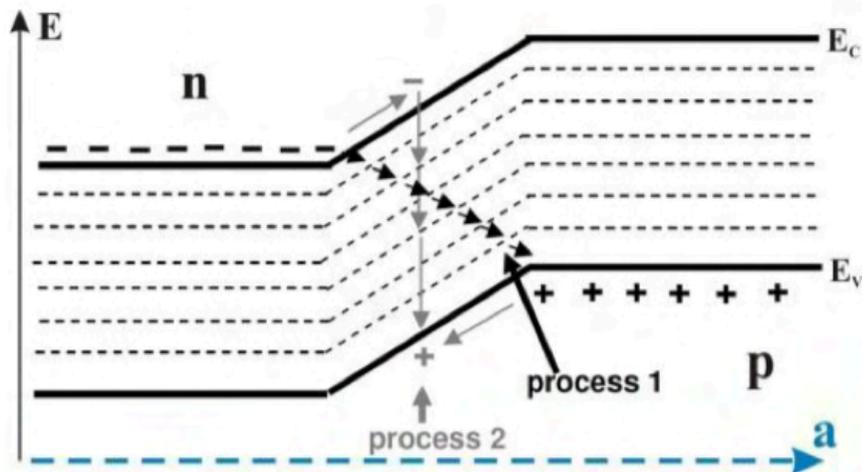
PID – Potential Induced Degradation- 3

A **movimentação dos íons de sódio** pela ação do campo elétrico ocorre ao longo dos defeitos cristalinos do tipo “**stacking fault**” (SF=falha de empilhamento) Ref. 8. O **Na⁺** que penetra nos SF age como armadilha para elétrons porque atua como aceitador, **neutralizando** parte da dopagem “n” do emissor. Daí ocorre a **redução** da camada de depleção e **redução** do campo elétrico. A capacidade do campo elétrico de células solares afetadas pela PID, de separar os portadores gerados pela absorção dos fótons, fica reduzida.

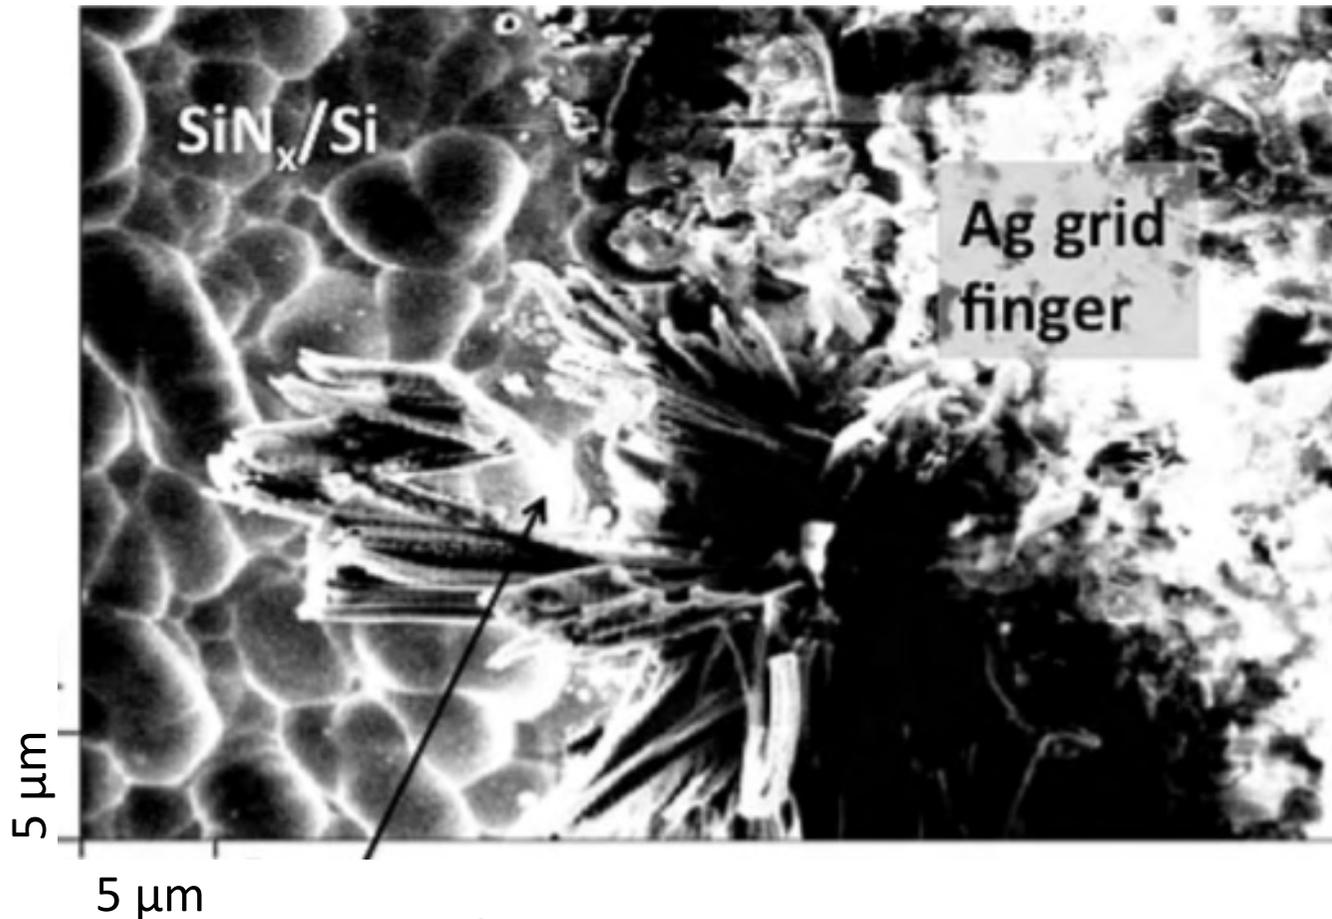
PID – Potential Induced Degradation- 4

Precipitado
rico em Na

Confirmação de precipitados de sódio na interface SiN_x/Si
por Espectroscopia de elétrons de Auger (Ref.11)

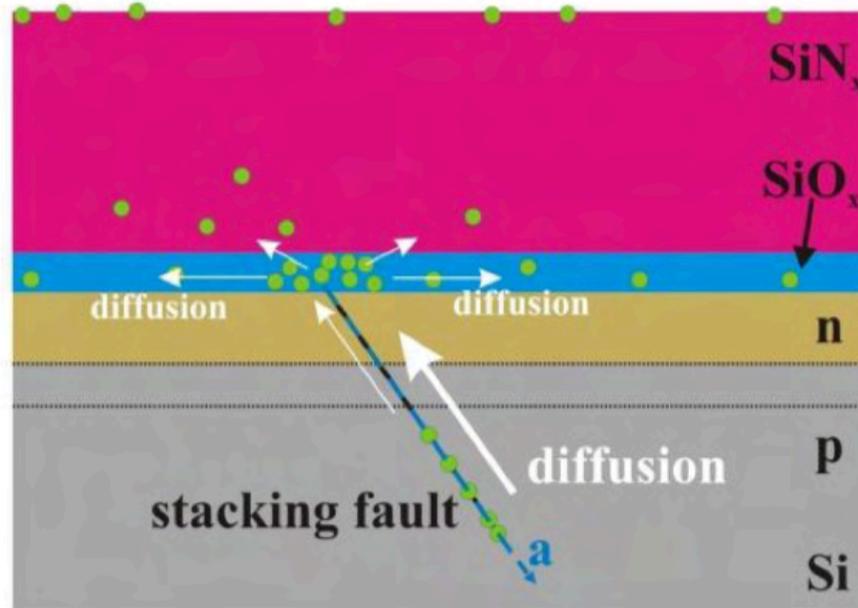
Reversão da PID

Os **efeitos** da PID podem ser **revertidos** por processos térmicos ou pela **aplicação de um campo elétrico**, que provoca a **exodifusão** dos íons Na^+ . O recozimento das CS a 250°C por 2 h leva praticamente à recuperação

muito próxima das suas características pré-PID Ref. 8. Com técnicas de STEM é possível ver **perturbação na rede cristalina do silício** próximo ao SF **antes** do recozimento e seu efeito **após** o tratamento, **sem a perturbação**.

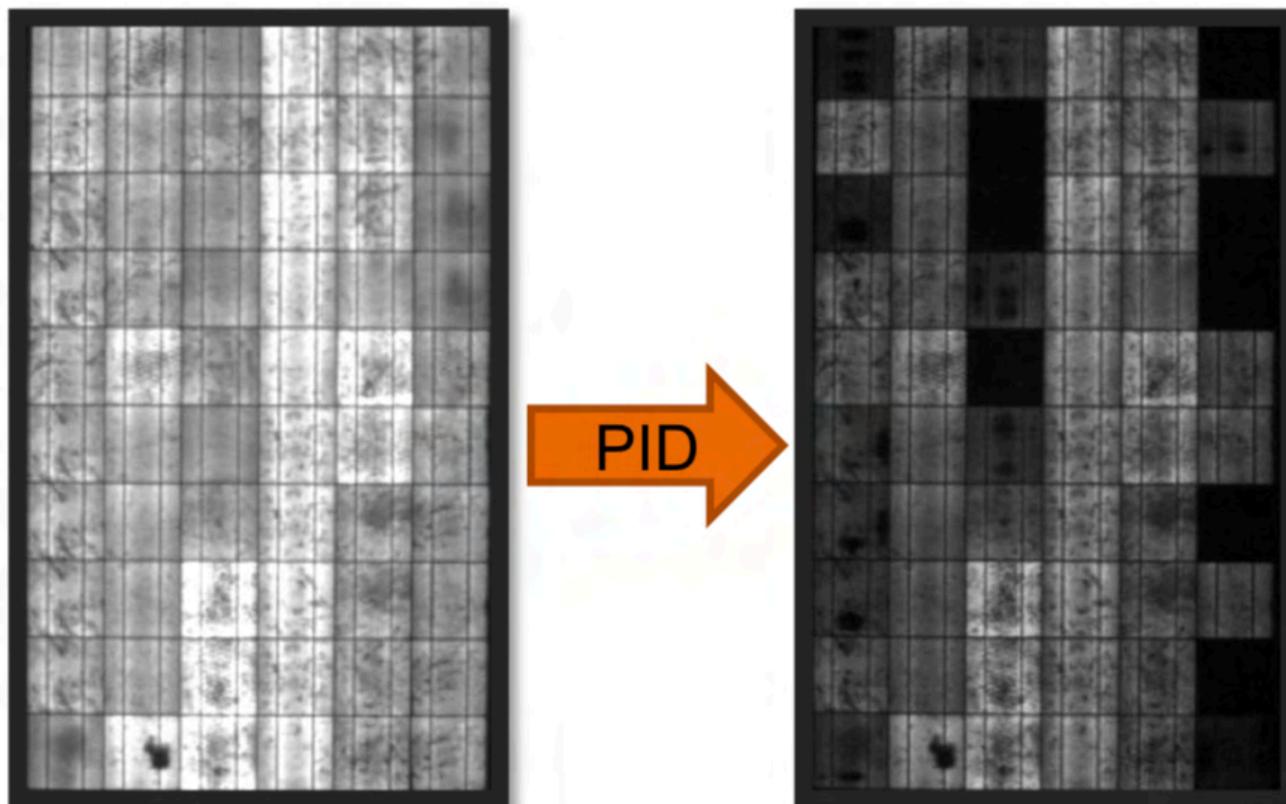
PID – Detecção por EL

As CS de silício, quando recebem estimulação radiativa **emitem no infravermelho** (1150nm). A **detecção** é feita no escuro pois o **nível da emissão de IR é pequeno** quando comparado à emissão de fundo em **ambiente diurno**. Pode-se usar um filtro de 850nm para **eliminar interferência de IR** de fontes espúrias. Partes do módulo **danificadas** pela PID emitem **menos radiação** do que partes **sadias** dado o **aumento da recombinação**.

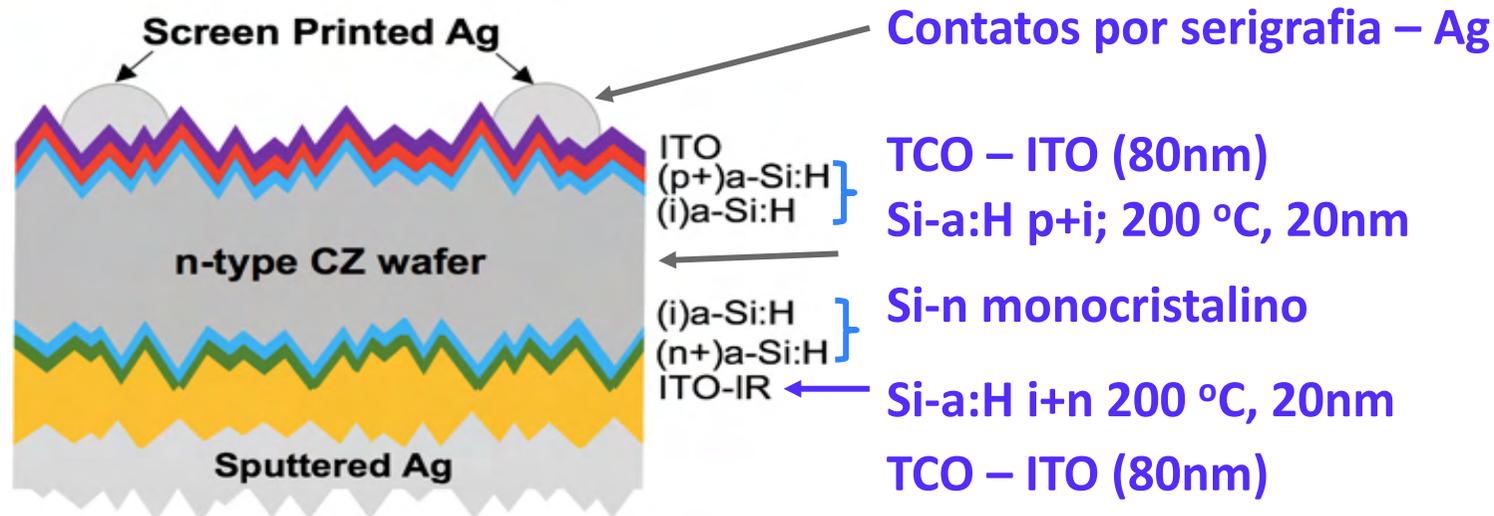
PID – prevenção-mitigação

- Ao nível da CS, uma forma de reduzir os efeitos da PID é utilizar camadas antirefletoras de SiN_x , nitreto de silício, que são bastante densas e dificultam a migração dos íons de sódio.
- No nível do módulo, a utilização de vidros de aluminossilicato, com menos de 3% de NaO, aumenta significativamente o desempenho em relação ao PID. Atualmente o EVA utilizado como camada suporte posterior também apresenta resistividade maior, mostrando melhores propriedades anti-PID.
- Módulos com tecnologia HIT (Si-aH/Si-mono/Si-aH) são resistentes ao PID

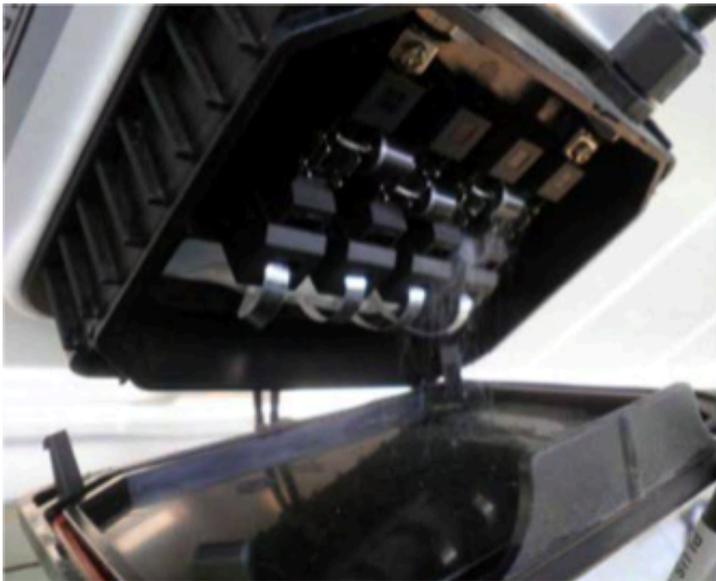
a) Caixa aberta, b) caixa mal fixada, c) cabeamento inadequado

Consequências: entrada de umidade, corrosão dos contatos, possibilidade de arcos elétricos e início de fogo. Soldas mal feitas aumentam resistência de contato, aquecimento aumentado e aumento da da possibilidade de falha grave.

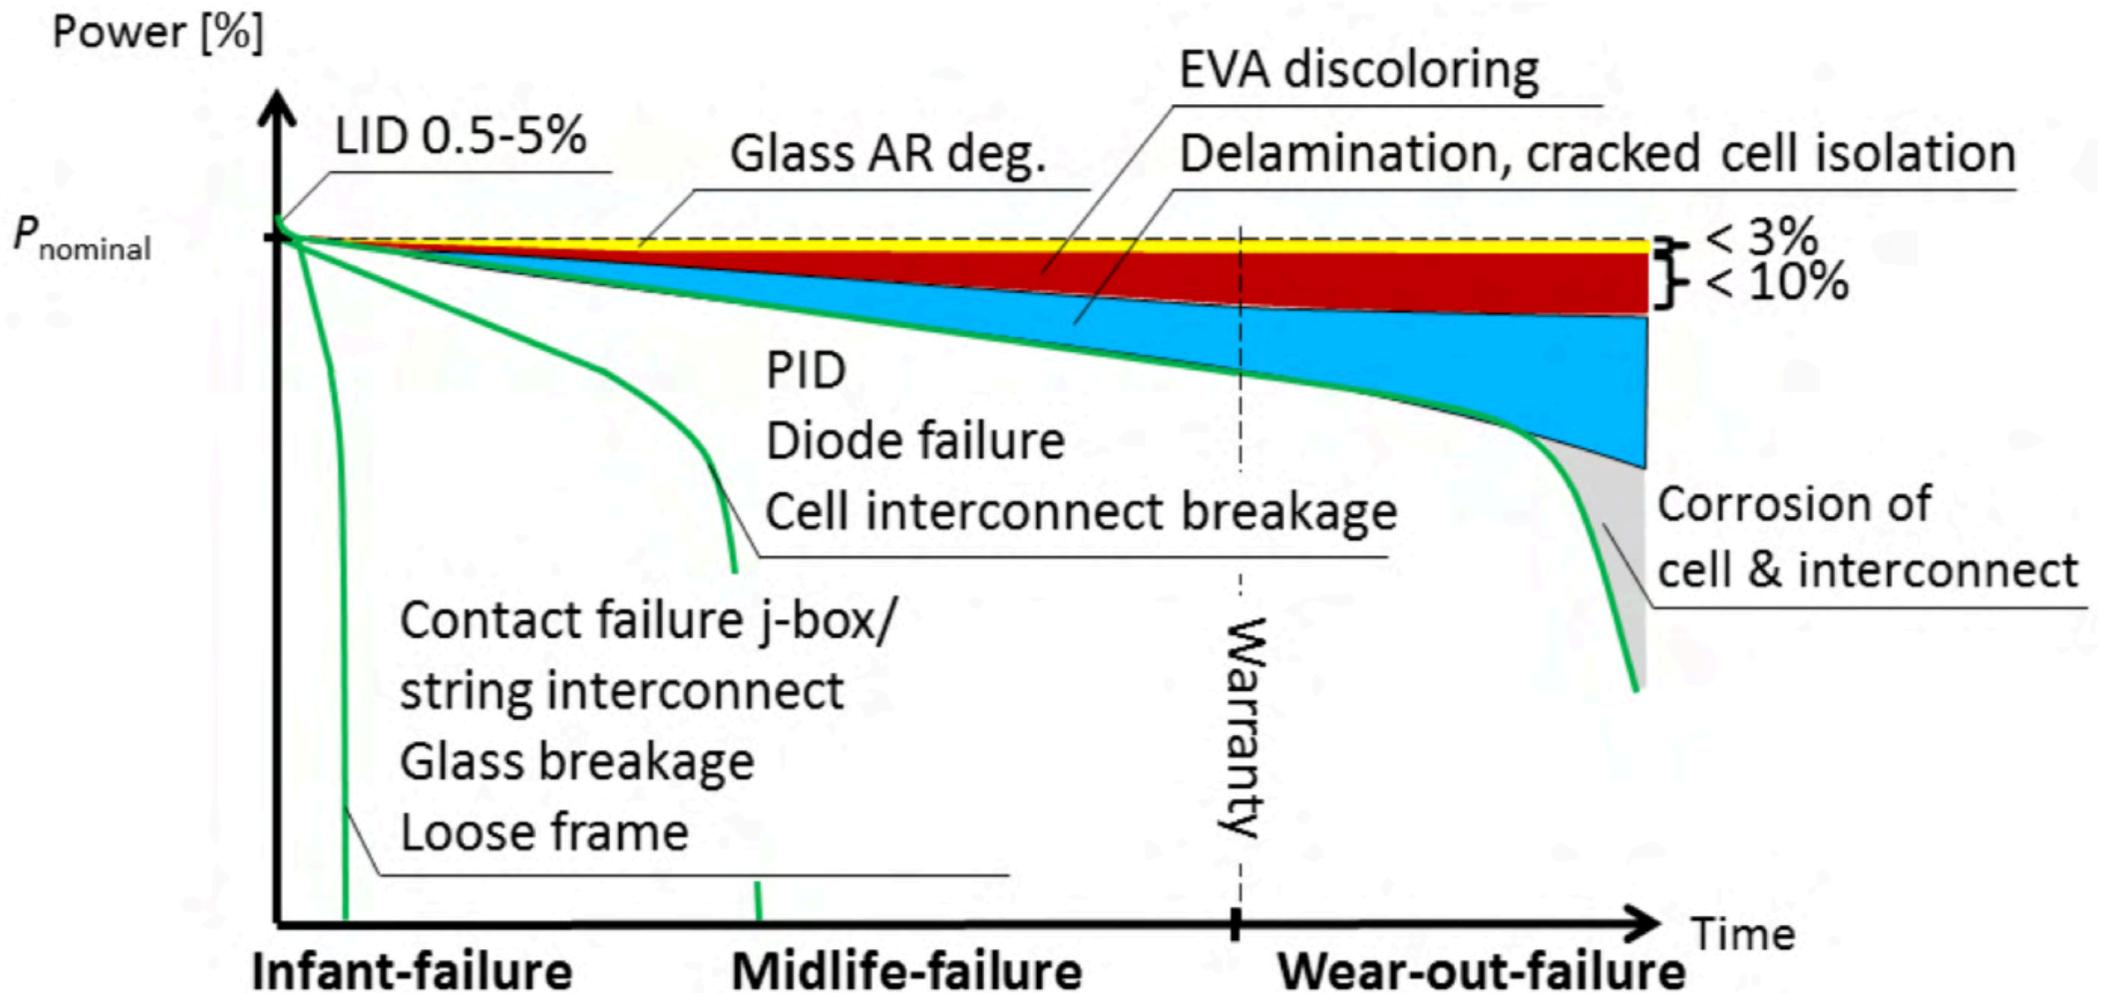
Cenários típicos de degradação/falhas de módulos FV de silício

“Review of Failures of Photovoltaic Modules”, Köntges et alii, International Energy Agency
Photovoltaic Power Systems Programme: IEA PVPS Task 13-01-2014

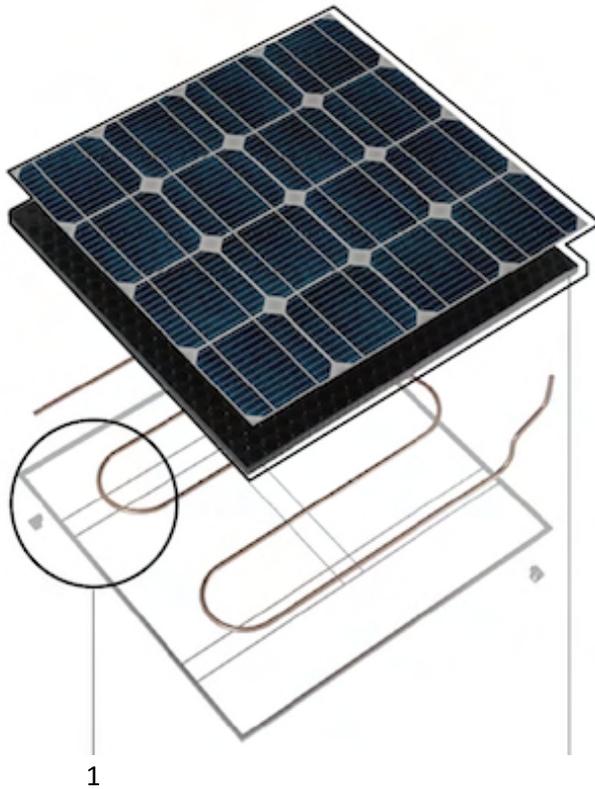
ETAPAS DA RECICLAGEM DE MÓDULOS FV

1. Aproveitamento inicial de cabos de cobre, moldura de alumínio
2. Módulos são tratados termicamente (500°C a 600°C) visando o material de encapsulamento
3. Em seguida são triturados e se separa o vidro
4. O restante (silício, prata, chumbo e estanho) passa por tratamentos químicos para separá-los
5. O silício pode ser reaproveitado após re-purificação
