Relatório Gerencial

PESQUISA CNT DE RODOVIAS 2013

CNT | Confederação
Nacional do
Transporte

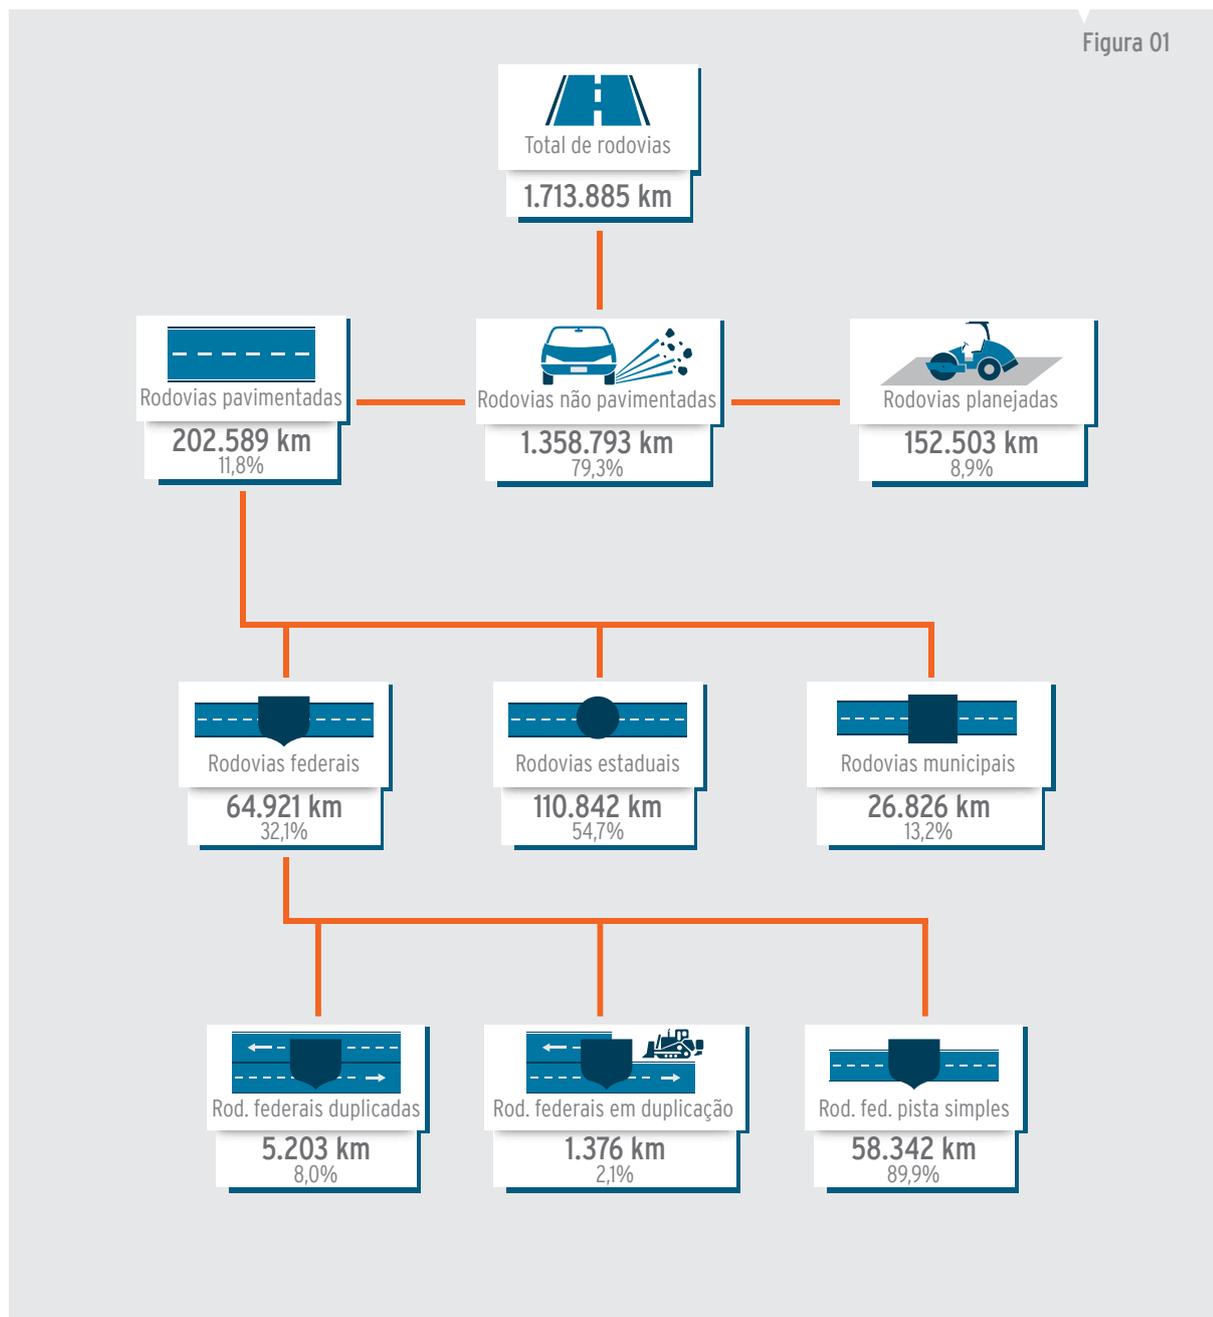
Figura 01

Extensão da malha rodoviária brasileira

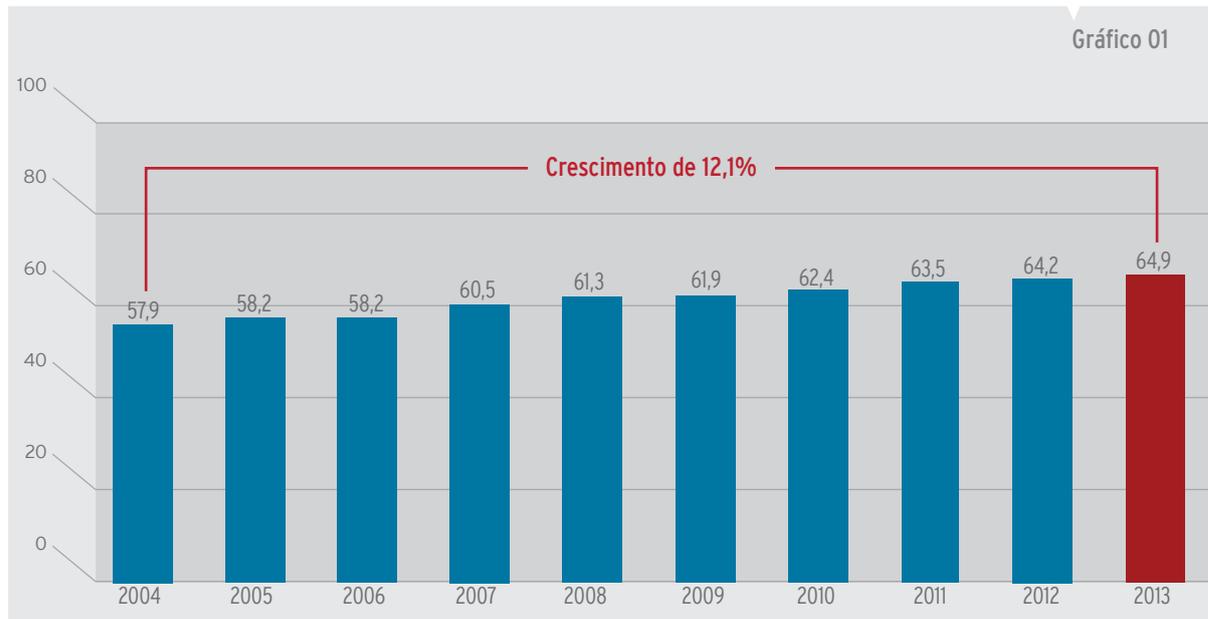
Entre os anos de 2004 e 2013, a extensão da malha rodoviária federal pavimentada cresceu apenas 12,1%, passando de, aproximadamente, 57,9 mil km para pouco mais de 64,9 mil km (Gráfico 1).

Evolução da extensão das rodovias federais pavimentadas (2004-2013)

Valores em mil km

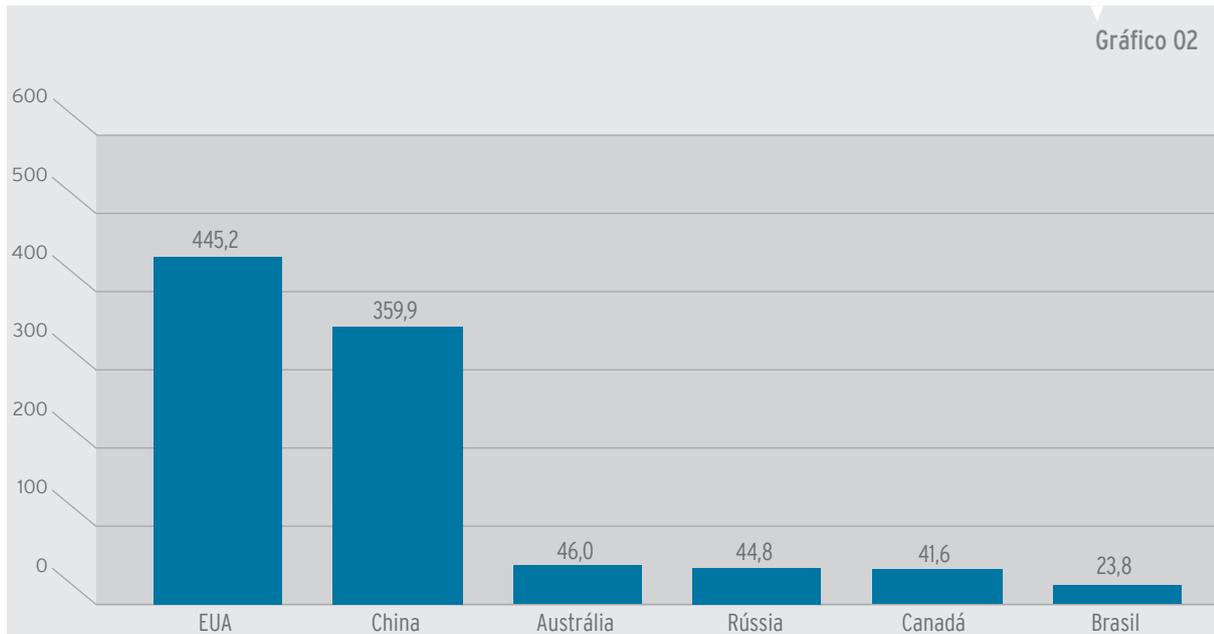
O modesto crescimento observado evidencia que a disponibilidade de infraestrutura rodoviária no Brasil ainda é reduzida, comparativamente a países de grandes dimensões (Rússia, Estados Unidos, China, Canadá e Austrália). A densidade da malha rodoviária pavimentada do Brasil, obtida pela divisão da quilometragem de rodovias existentes pela área territorial do país, é a menor entre esses países: 23,8 km de infraestrutura para cada 1.000 km² de área, conforme mostrado no Gráfico 2.

Densidade da malha rodoviária pavimentada por país Valores em km/1.000 km²

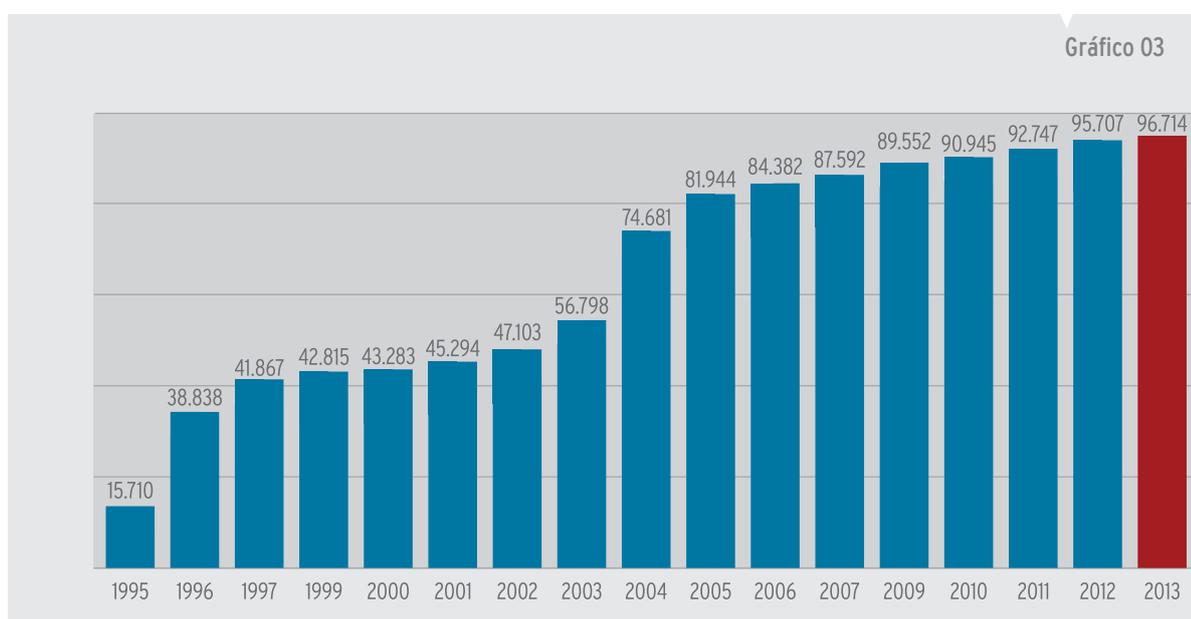
Desde a sua primeira edição, em 1995, a pesquisa vem evoluindo, por meio do aperfeiçoamento da metodologia, da adoção de novos recursos técnicos e tecnológicos e da ampliação da extensão da malha rodoviária avaliada. Atualmente, o levantamento realizado pela Confederação Nacional do Transporte abrange toda a extensão pavimentada das rodovias federais e das principais rodovias estaduais do país, alcançando, em 2013, 96.714 km pesquisados. A evolução da extensão pesquisada, de 1995 a 2013, é apresentada no Gráfico 3.

Evolução da Pesquisa CNT de Rodovias em km pesquisados

Nota: A Pesquisa CNT de Rodovias não foi realizada nos anos de 1998 e de 2008.

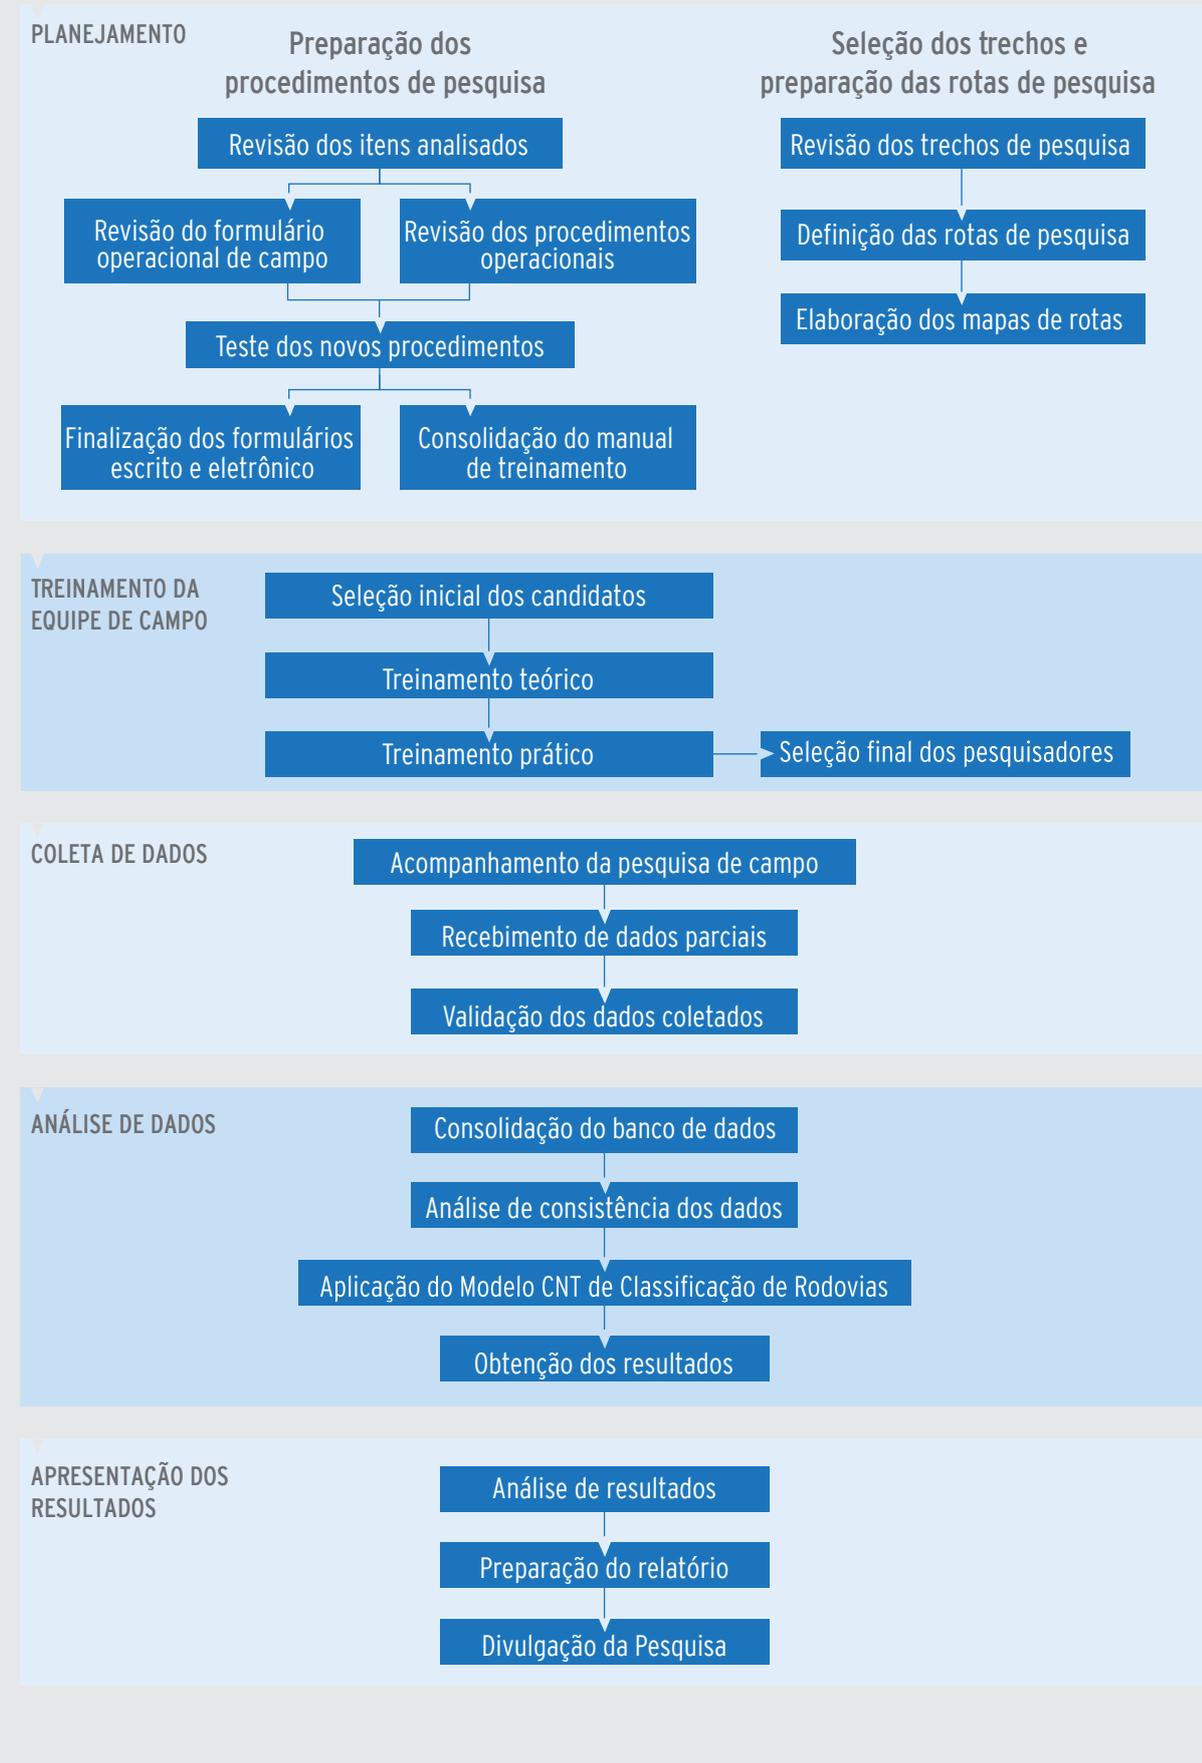
Figura 02

Etapas metodológicas da Pesquisa CNT de Rodovias

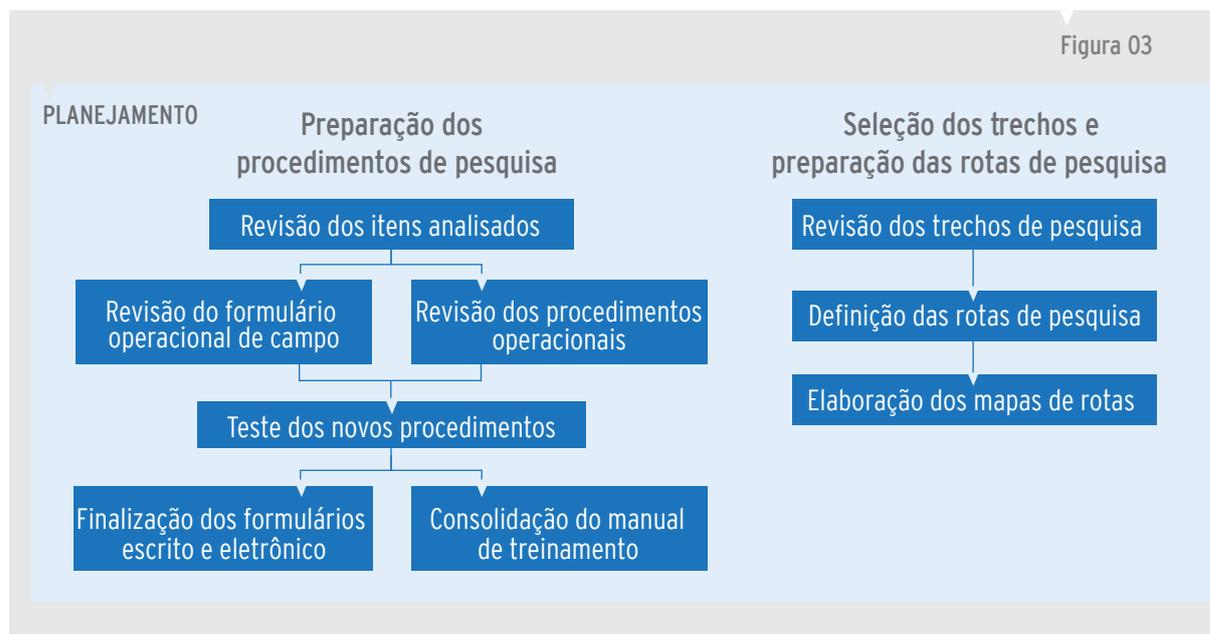
O planejamento, apresentado esquematicamente na Figura 3, é uma atividade que precede a execução da Pesquisa e é subdividido em duas etapas principais e não sequenciais: (i) preparação dos procedimentos de pesquisa e (ii) seleção dos trechos e preparação das rotas de pesquisa, que estão descritas a seguir.

Etapas do planejamento

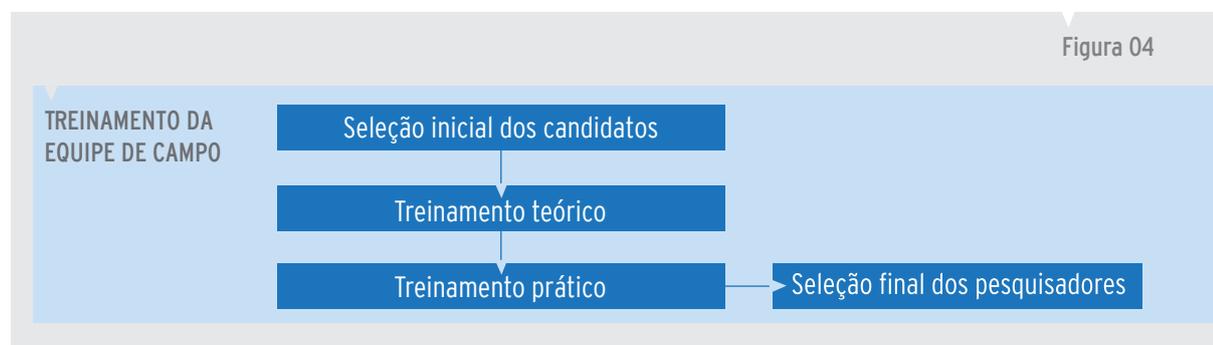
A fase de treinamento da equipe de campo é desenvolvida nas seguintes etapas: seleção inicial dos candidatos, treinamento teórico, treinamento prático e seleção final dos pesquisadores (Figura 4).

Treinamento da equipe de campo

A seleção inicial dos candidatos é realizada mediante a aplicação de prova de conhecimentos gerais. Em seguida, os candidatos aprovados recebem treinamento teórico, que consiste em apresentar os conceitos de engenharia rodoviária - necessários para a identificação das características pesquisadas -, o método de análise das variáveis de coleta, a forma de preenchimento de cada campo do formulário, a utilização do aparelho GPS, do mapa de rotas, do notebook, do sistema computacional para inserção dos dados coletados e da máquina fotográfica. Durante o treinamento teórico, os candidatos são constantemente avaliados quanto aos assuntos ministrados. Ao final, realiza-se uma segunda avaliação, por meio de aplicação de prova sobre os conhecimentos ensinados.

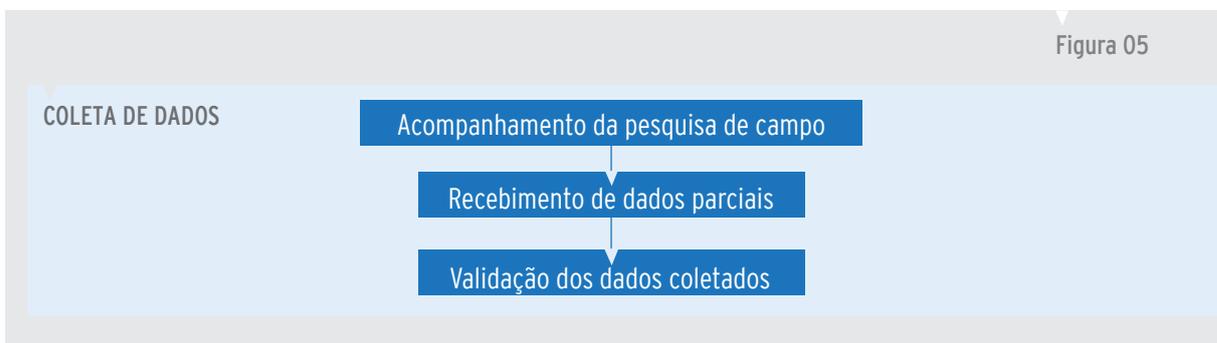
Após as fases de planejamento e treinamento dos pesquisadores, é iniciada a coleta de dados em campo. Durante todo o período em que os pesquisadores permanecem em campo, a coordenação da pesquisa realiza o acompanhamento da coleta de dados, o recebimento dos dados parciais e a validação dos dados coletados, conforme apresentado na Figura 5.

Coleta de dados

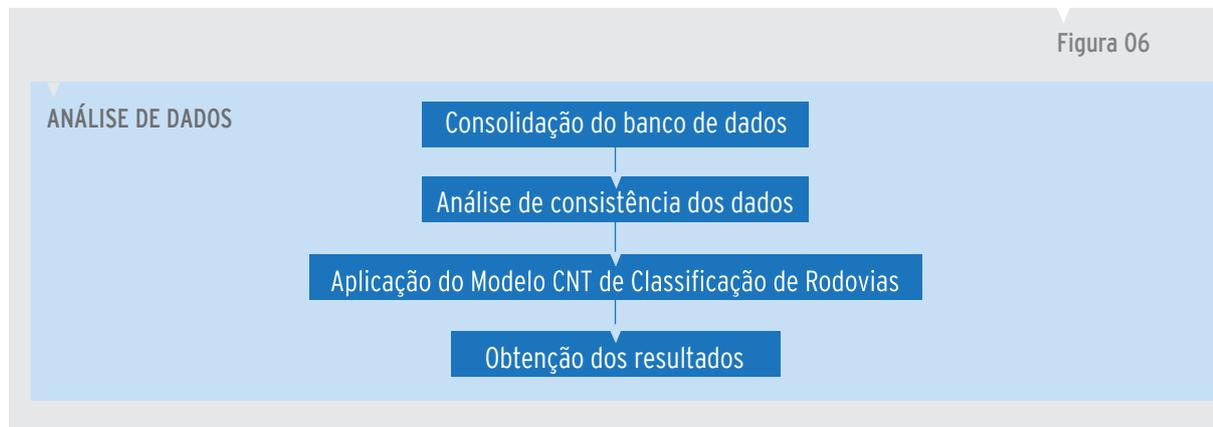
Esta fase compreende a consolidação do banco de dados, a análise da consistência, a aplicação do Modelo CNT de Classificação de Rodovias e obtenção dos resultados, como mostra a Figura 6.

Análise de dados

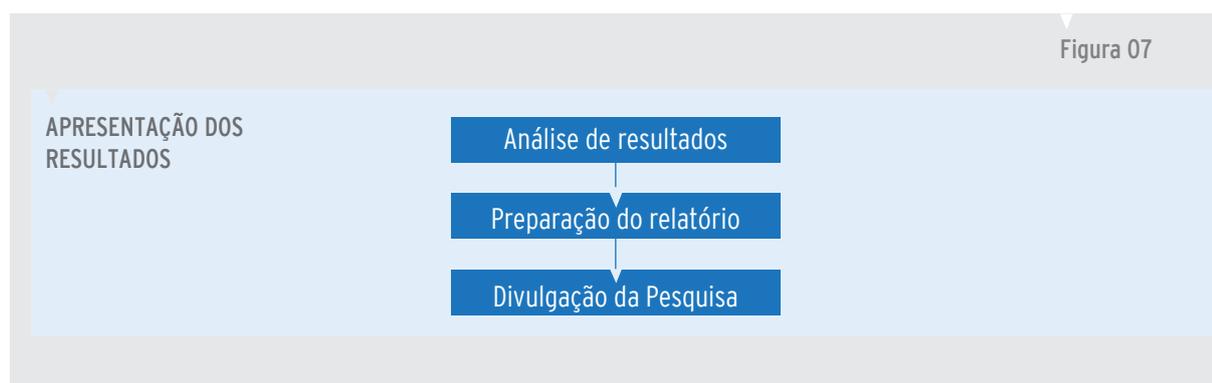
A apresentação dos resultados é dividida em três etapas: análise de resultados, preparação do relatório e divulgação da pesquisa, indicadas na Figura 7.

Apresentação dos resultados

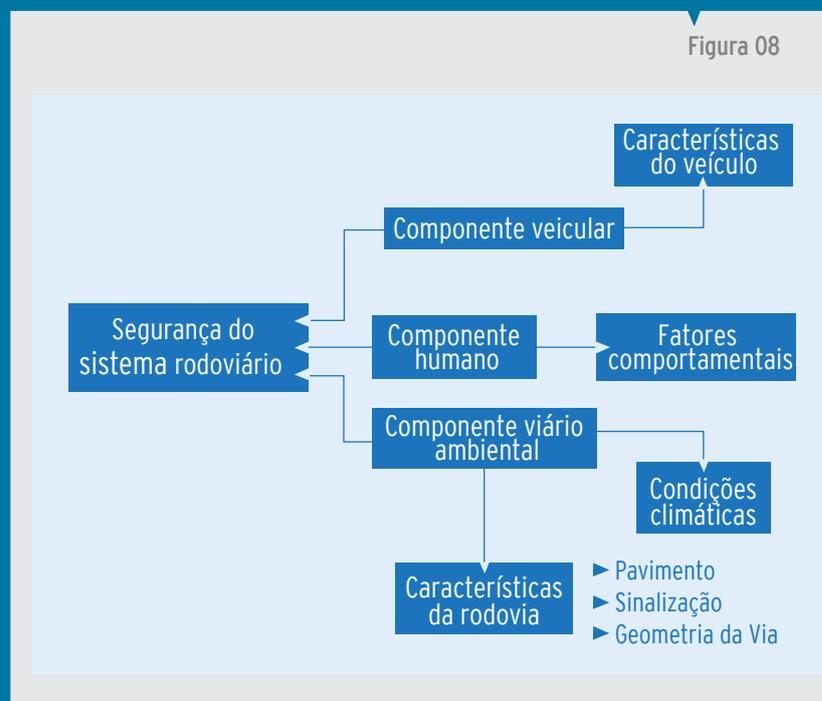
O bom desempenho do motorista na condução segura de um veículo depende das condições e das características da via, associadas ao Pavimento, à Geometria, à Sinalização horizontal e vertical. Essas características, somadas às especificidades dos veículos, aos fatores comportamentais e às condições climáticas, influenciam diretamente no grau de conforto e segurança de um sistema rodoviário e, conseqüentemente, na propensão à ocorrência de acidentes. A Figura 8 representa como a interação entre esses elementos acontece de forma sistemática.

Componentes que influenciam na segurança de um sistema rodoviário

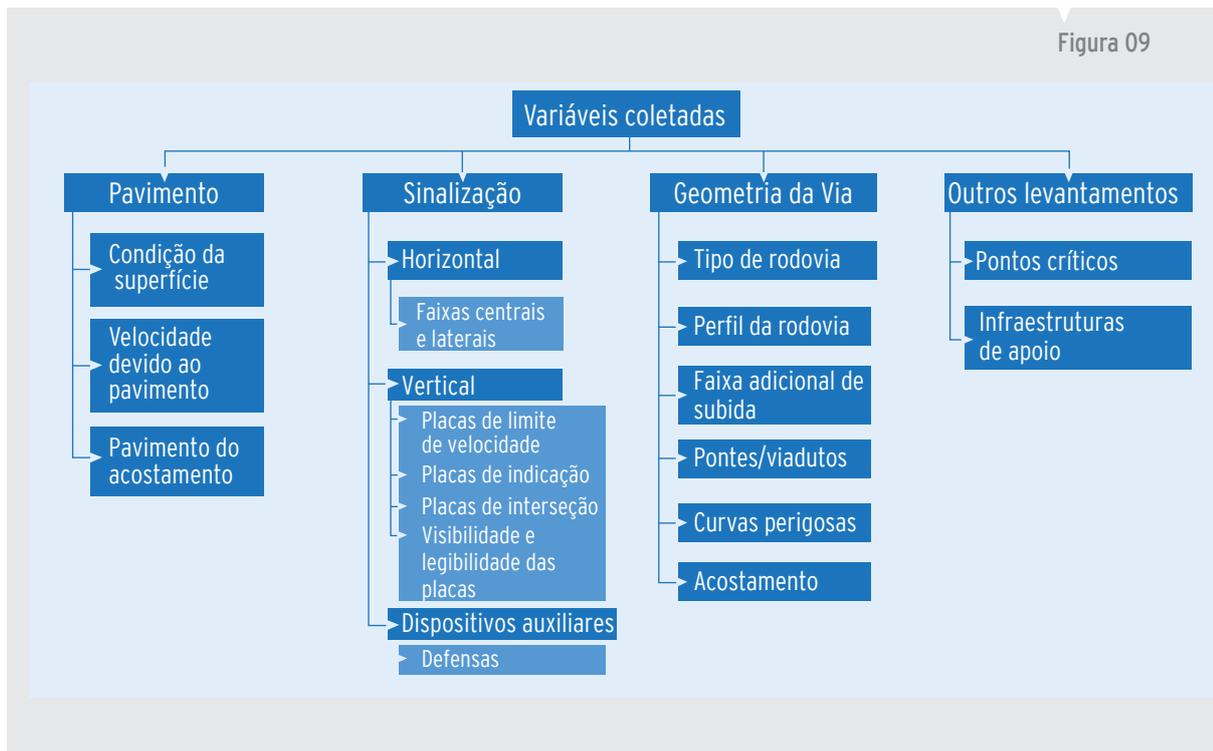
Dada a relevância desse tema, este relatório apresenta, nesta seção, uma revisão detalhada dos elementos Pavimento, Sinalização e Geometria da Via, identificando a importância e os conceitos referentes a cada variável, segundo os aspectos perceptíveis ao usuário. Também são descritos os elementos independentes das três características básicas das rodovias, inseridos na categoria denominada outros levantamentos. As variáveis coletadas estão subdivididas de acordo com a Figura 9 e são apresentadas nas seções seguintes.

Grupo de variáveis de coleta

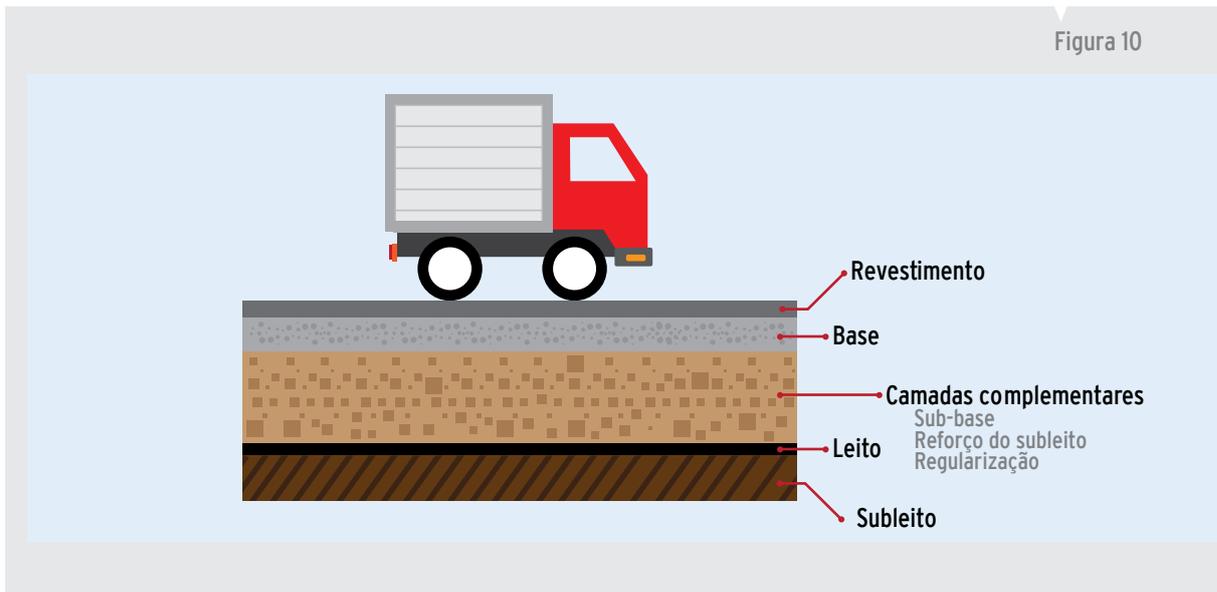
Para atender a esses requisitos, a estrutura do pavimento é particularmente importante. Ela deve ser constituída por camadas que distribuam as solicitações de carga, limitando as tensões e as deformações de maneira a garantir um desempenho adequado da via, por um longo período de tempo.¹⁰ Nesse sentido, os pavimentos flexíveis são divididos em camadas com o objetivo de distribuir as tensões oriundas dos veículos nas camadas subsequentes, minimizando os esforços verticais produzidos pela ação do tráfego e, conseqüentemente, oferecendo proteção ao subleito. Ressalta-se que esses pavimentos devem possuir pelo menos duas camadas, a base e o revestimento. A Figura 10 ilustra, de forma esquemática, a disposição de camadas em pavimentos flexíveis.

Disposição das camadas dos pavimentos flexíveis

Cada uma das camadas que compõem o pavimento, conforme apresentado na Figura 10, possui uma função específica, a saber:

- o subleito é o terreno da fundação do pavimento ou o terreno original;
- o leito é a transição entre o terreno de fundação e o corpo do pavimento;
- a camada de regularização possui espessura variável, podendo deixar de existir em alguns trechos, e possui, também, a função de corrigir falhas da camada final de terraplenagem ou de um leito antigo de estrada de terra;

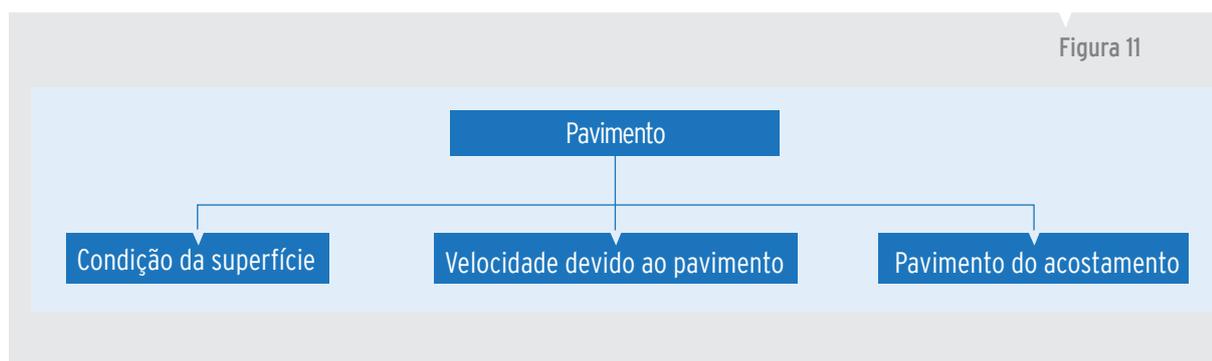
Considerando esses conceitos, as variáveis coletadas na característica pavimento são: a condição da superfície, a velocidade devido ao pavimento e o pavimento do acostamento, conforme apresentado na Figura 11. Essas variáveis são detalhadas a seguir.

Variáveis coletadas na característica Pavimento

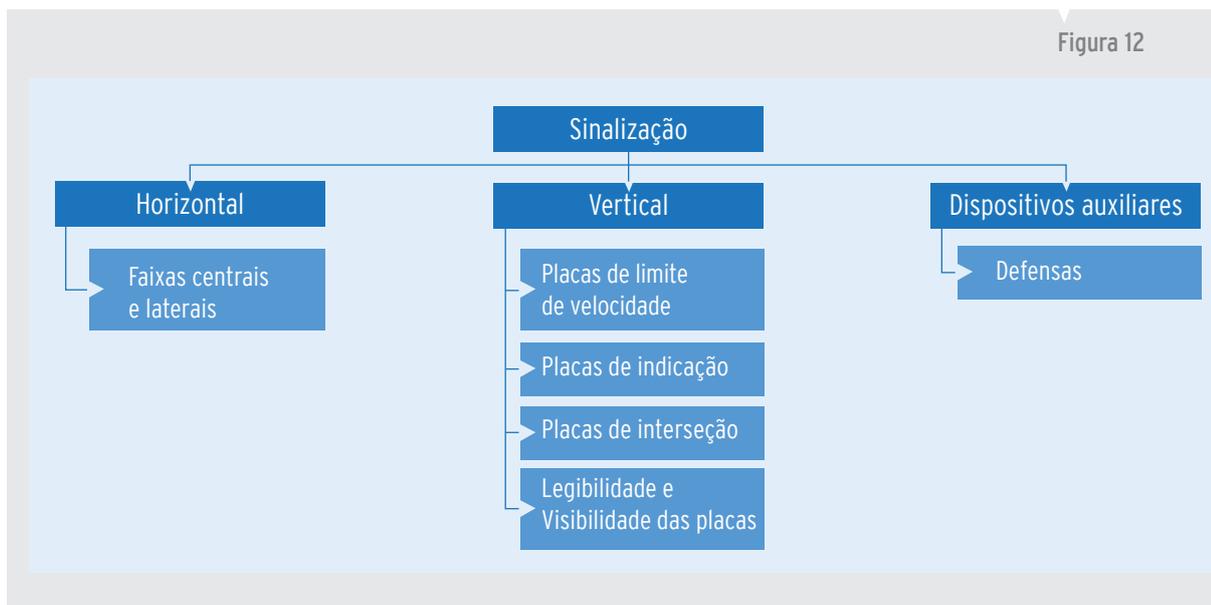
Variáveis coletadas na característica sinalização

A avaliação da sinalização constitui-se, portanto, em uma ferramenta essencial na averiguação das condições de segurança oferecidas pelas rodovias brasileiras. Na característica sinalização, a Pesquisa CNT de Rodovias coleta dados relativos à condição dos elementos apresentados na Figura 12. Nas seções a seguir, esses itens serão detalhados.

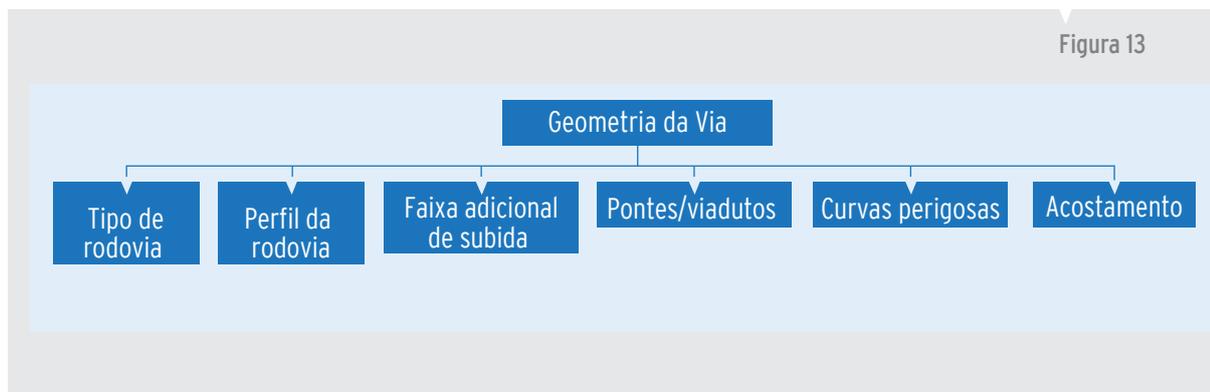
Variáveis coletadas na característica Geometria da Via

Diante dessas considerações, para a caracterização da Geometria da Via, a Pesquisa CNT de Rodovias considera as variáveis apresentadas na Figura 13.

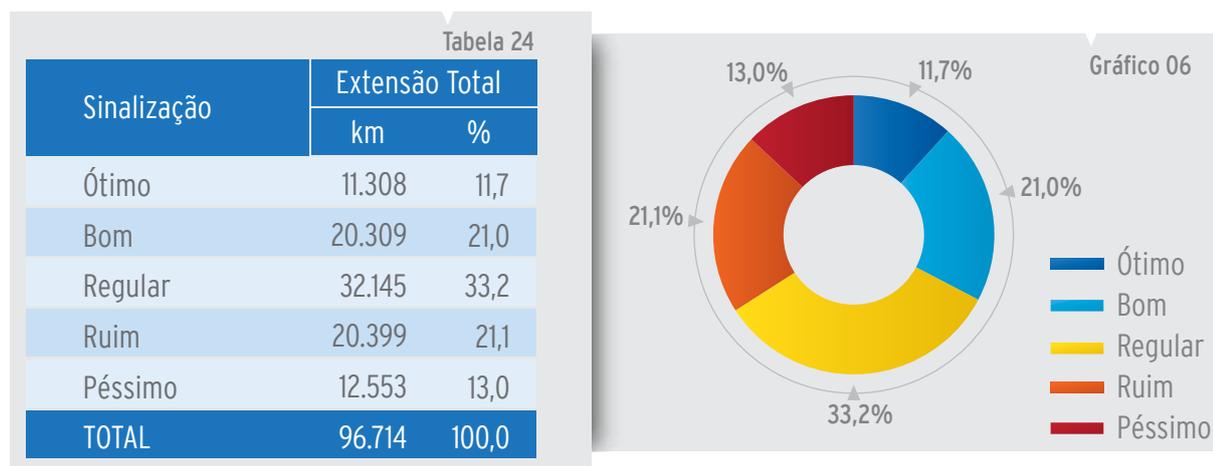
Classificação da Sinalização

A Tabela 24 e o Gráfico 6 mostram a avaliação da extensão total pesquisada segundo características da Sinalização.

Na avaliação da Sinalização, em 32,7% da extensão pesquisada, os dispositivos foram avaliados como Ótimo (11,7%) ou Bom (21,0%), mostrando que, em 31.617 km da extensão, os sinais indicativos de faixas centrais ou laterais e as placas trazem informações adequadas aos usuários, resultando em maior segurança e agilidade ao tráfego.

Em 33,2% (32.145 km) da extensão, a Sinalização foi classificada como Regular.

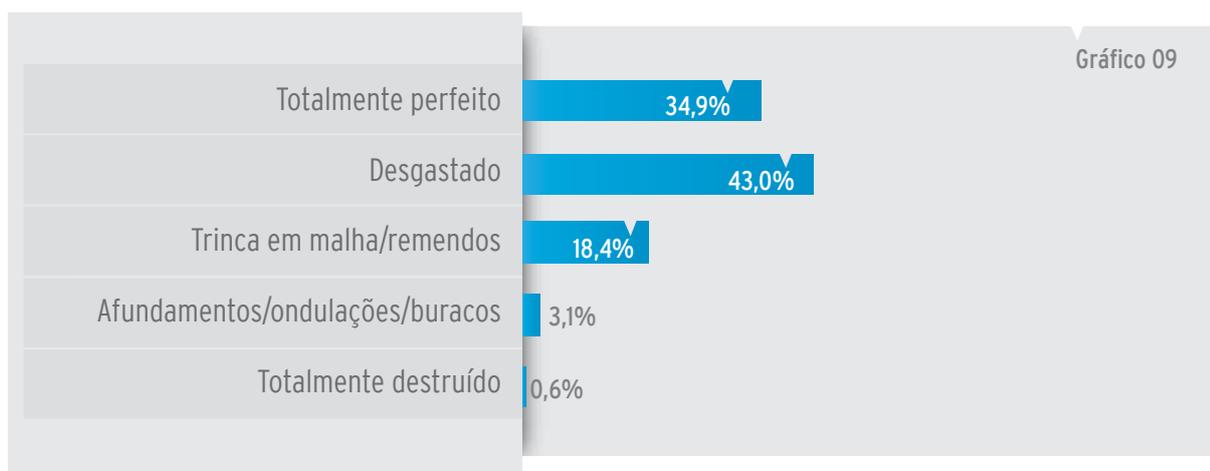
Condição da superfície do pavimento

O pavimento apresentou algum tipo de defeito em 21,5% (20.797 km) da extensão, sendo identificada, principalmente, a presença de trinca em malha ou remendo em 18,4% (17.835 km) e afundamentos, ondulações ou buracos em 3,1% (2.962 km) da extensão.

O Gráfico 9 traz os resultados obtidos para esta variável.

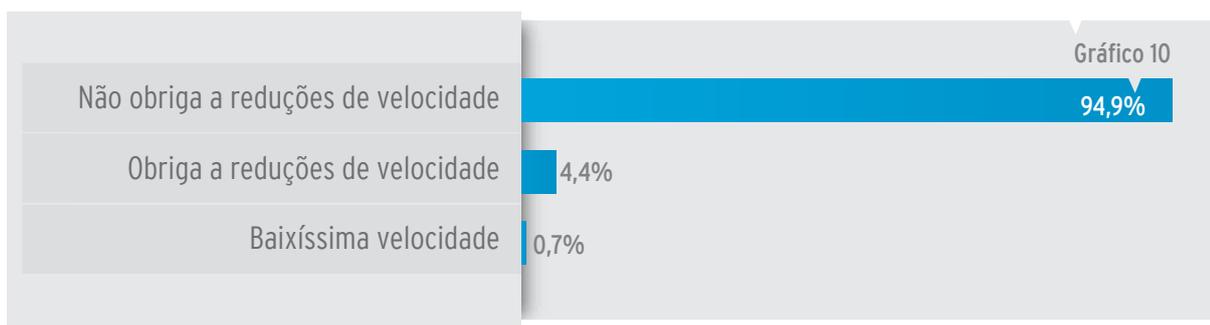
Velocidade devido ao pavimento

Em 4,4% (4.270 km) da extensão pesquisada, é necessário que seja reduzida a velocidade durante o trajeto e, em 0,7% (657 km), exige-se que o condutor trafegue a uma baixa velocidade por conta de problemas no pavimento.

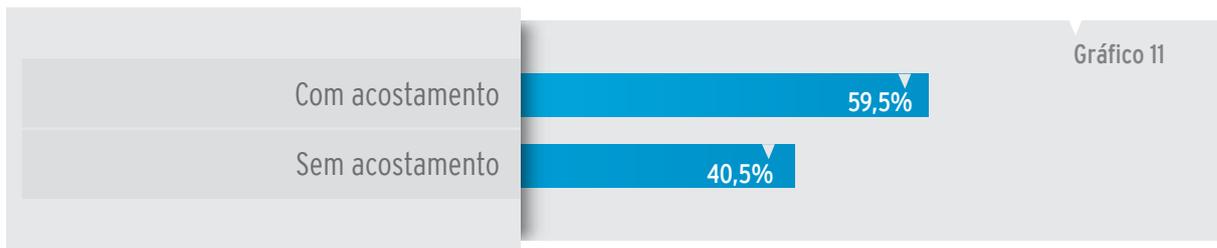
Acostamento

Em pouco mais da metade da extensão pesquisada - 59,5% dos 96.714 km avaliados -, foi confirmada a presença de acostamento (Gráfico 11).

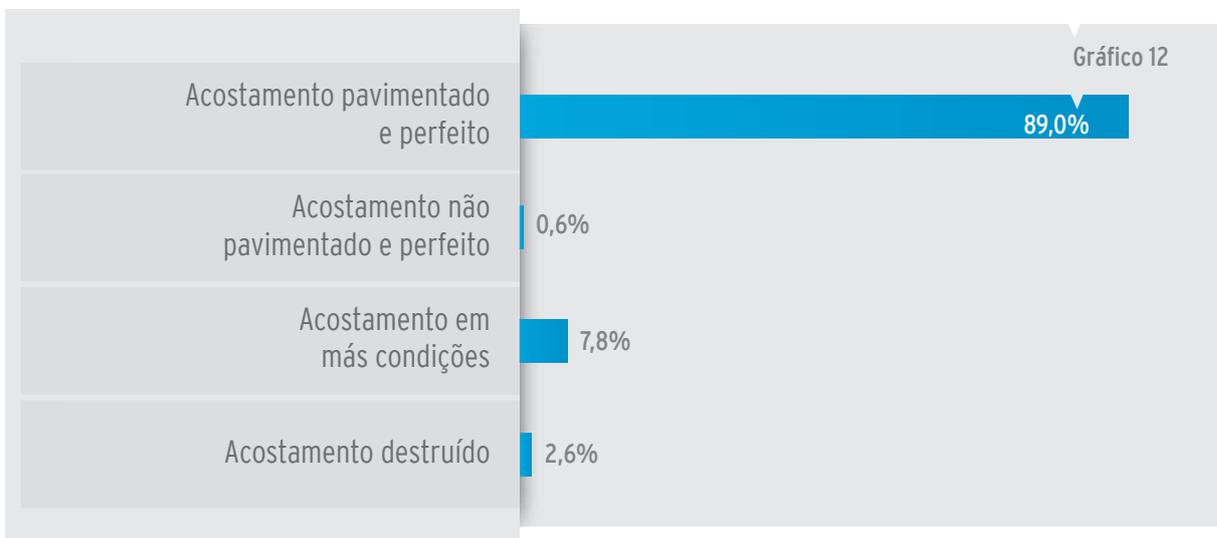
Pavimento do acostamento

Além de verificar a presença ou não do acostamento, é importante avaliar as condições em que eles se encontram. A Pesquisa avaliou a predominância da condição do acostamento em cada unidade de pesquisa (10 km), e esta avaliação foi feita apenas na extensão onde havia acostamento (57.582 km).

Conforme apresentado no Gráfico 12, dos 57.582 km de acostamento avaliados, 89,0% estão pavimentados e apresentam condições perfeitas; em 0,6%, embora não sendo pavimentados, eles apresentam, também, uma condição perfeita.

Este último resultado mostra uma pequena deficiência que pode comprometer o uso seguro do acostamento.

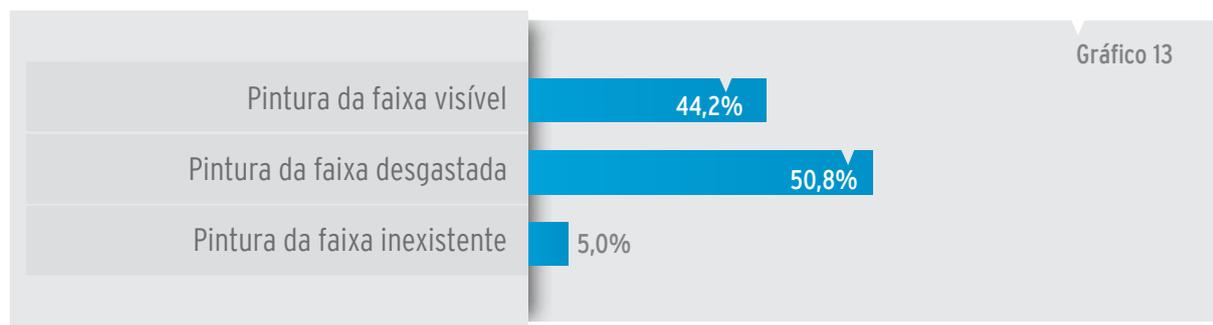
Condição da faixa central

A verificação desta variável em campo é feita por meio da predominância. A cada unidade de pesquisa de até 10 km, verifica-se qual a condição da faixa predominante.

Após apuração dos resultados, verificou-se que em 55,8% da extensão avaliada a pintura da faixa encontra-se desgastada (49.188 km) ou não existente (4.811 km) e, em 44,2%, a situação é considerada ideal, estando a pintura visível.

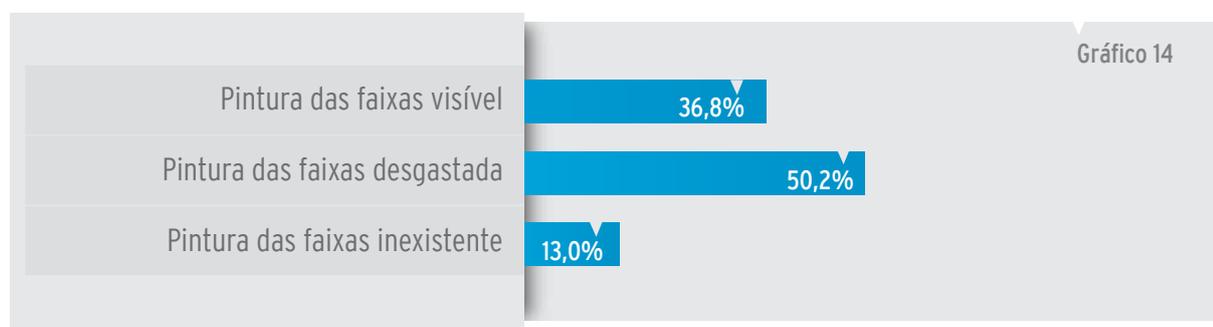
Condição das faixas laterais

A avaliação das faixas laterais segue o mesmo critério de predominância em cada unidade de pesquisa. No Gráfico 14, pode ser observada a condição em que se encontram as faixas laterais.

Os números apontam uma situação um pouco pior em relação às faixas centrais, em que a predominância de inexistência de faixas laterais ocorre em 13% (12.583 km) do total da extensão avaliada. Em 50,2% (48.522 km), a pintura está desgastada, e, em 36,8% (35.609 km), a visualização das faixas laterais não está comprometida.

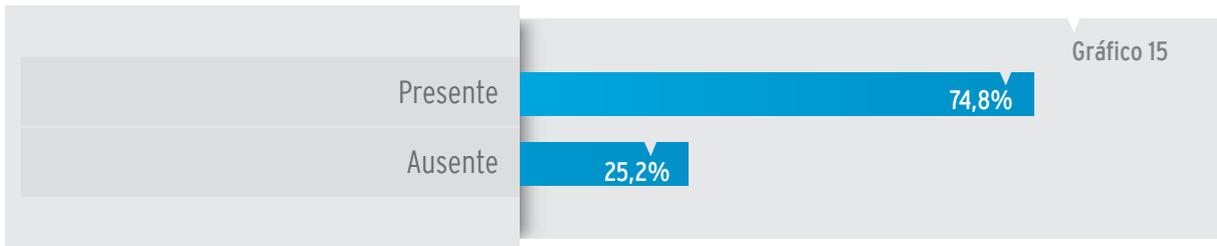
Placas de limite de velocidade

Da extensão total pesquisada, em 25,2% (24.408 km), não foram localizadas placas de regulamentação de velocidade, e, em 74,8% (72.306 km), existe pelo menos uma a cada 10 km.

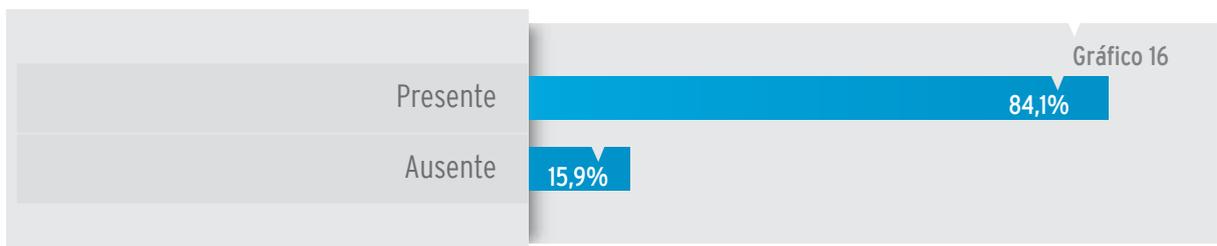
Placas de indicação

A identificação das placas de indicação segue a mesma avaliação anterior em que é verificada a presença de pelo menos uma placa a cada unidade de pesquisa.

Na maior parte da extensão avaliada, em 84,1% (81.350 km), existe pelo menos um sinal de indicação a cada unidade.

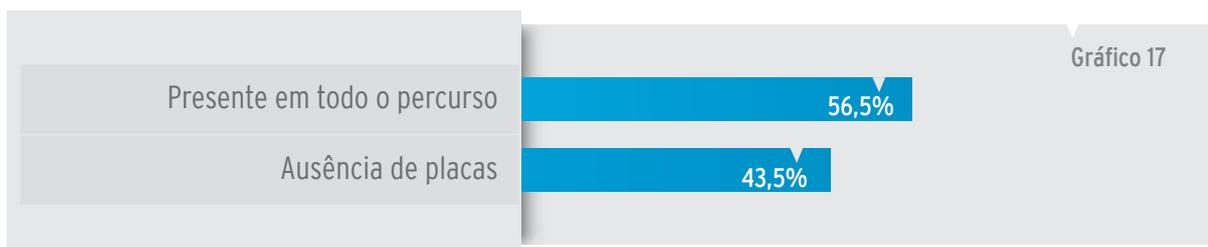
Placas de interseção

Em cada unidade de pesquisa, é avaliada também a presença ou ausência de placas nas interseções ao longo da rodovia.

Os resultados mostram que, em 13.569 km da extensão pesquisada, onde foram identificadas interseções, 56,5% estão sinalizadas de forma satisfatória, com placas de advertência em todo o percurso, e, em 43,5%, não existem placas indicando a interseção.

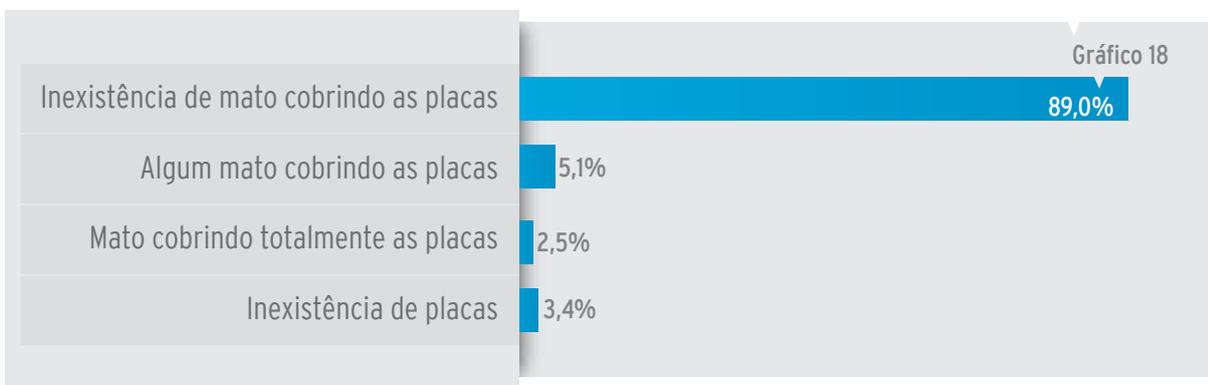
Visibilidade das placas

A avaliação da visibilidade verifica a interferência (presença ou ausência) de mato cobrindo as placas de forma parcial ou completa que, neste caso, impossibilita que o usuário consiga identificá-las. A análise é feita segundo a predominância na unidade de pesquisa.

Foi verificada, também, a inexistência de placas em 3,4% (3.250 km) da extensão avaliada.

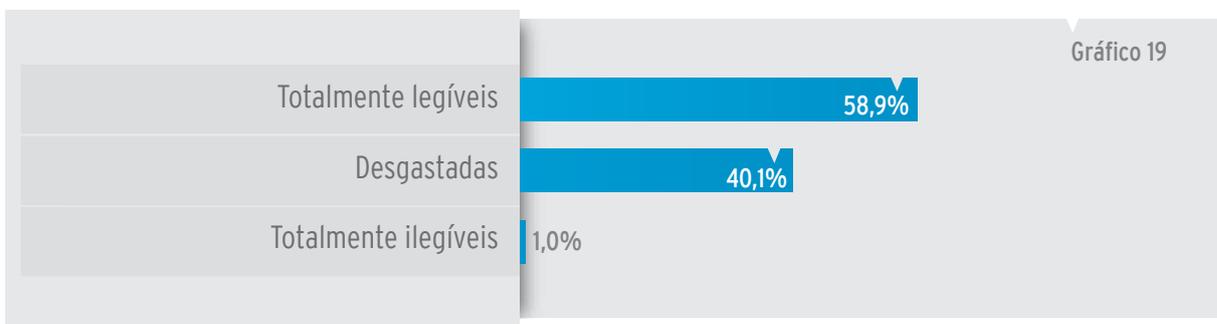
Legibilidade das placas

A legibilidade da sinalização vertical verifica a possibilidade de leitura em tempo hábil para que seja tomada a melhor decisão pelo motorista. A avaliação é feita conforme a predominância da condição de cada placa implantada na via, seja fixa ou suspensa ao longo das margens das rodovias pesquisadas.

Em 91.042 km, foi possível avaliar a legibilidade das placas, o que mostra que, em 58,9% da extensão, equivalente a 53.663 km, as placas estavam totalmente legíveis, e, em 40,1% (36.501 km), estavam desgastadas. Em 878 km analisados (1,0% da extensão), as placas estavam ilegíveis.

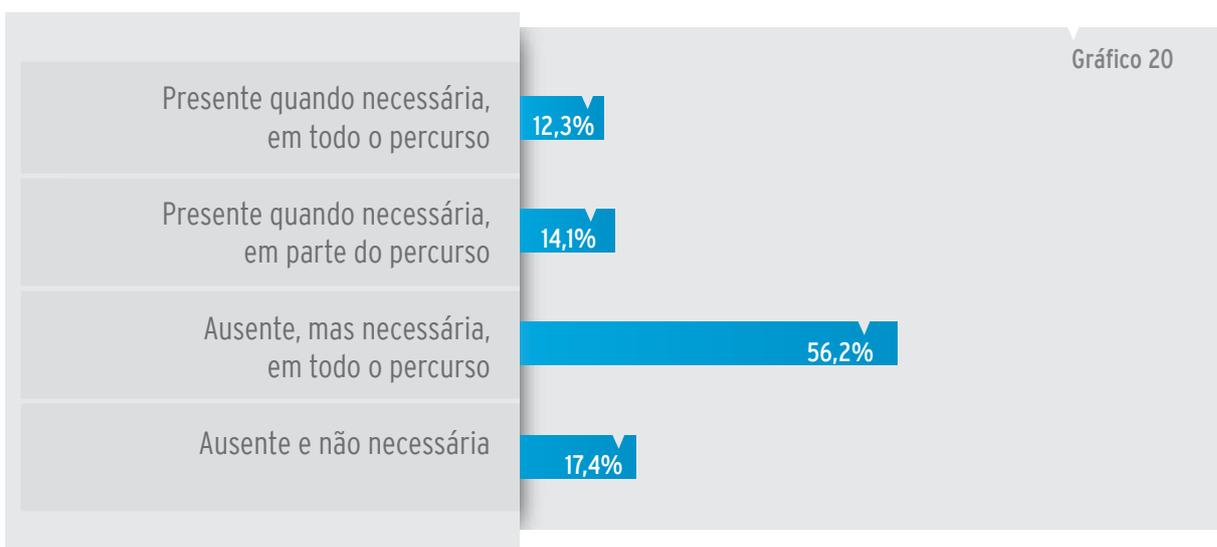
Dispositivos de proteção contínua

Nesta variável, também é considerada a predominância em cada unidade de pesquisa.

Embora fosse necessária, devido às características do local, a presença dos dispositivos em todo o percurso, em 56,2% (54.330 km) da extensão pesquisada, a ocorrência deles não foi identificada, e somente em 12,3% da extensão os dispositivos estão presentes, onde necessários, em todo o percurso.

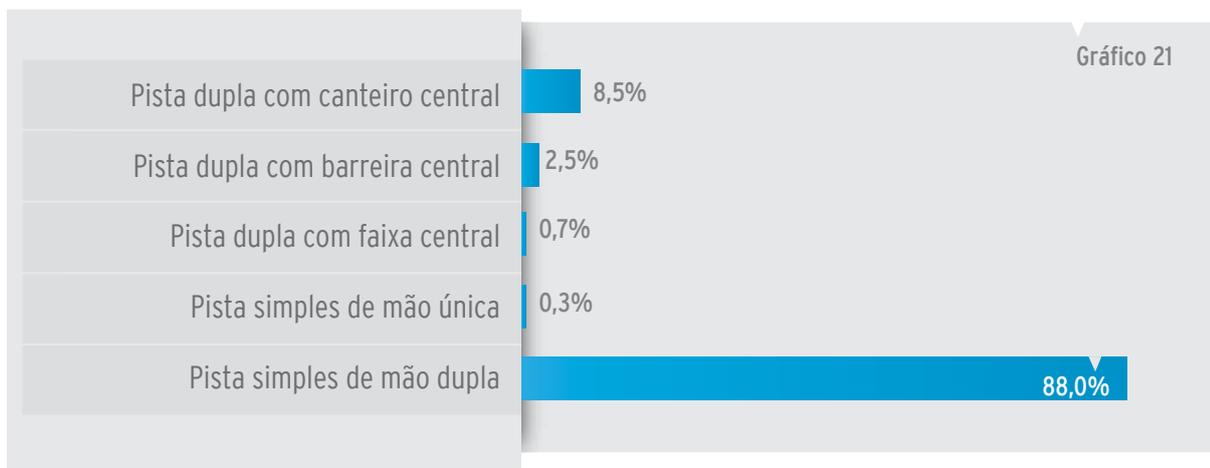
Tipo de rodovia

A Pesquisa avalia o tipo de rodovia conforme cinco configurações geométricas de acordo com a predominância.

Foi identificada uma extensão de 85.114 km (88%) de pistas simples de mão dupla. Há, ainda, 10.643 km (11%) de trechos com alguma separação física, seja barreira ou canteiro central, entre as pistas de tráfego de sentidos opostos. Em 704 km (0,7%), apenas a faixa central divide o tráfego, e as pistas duplicadas representam apenas 11,7% (11.347 km) do total.

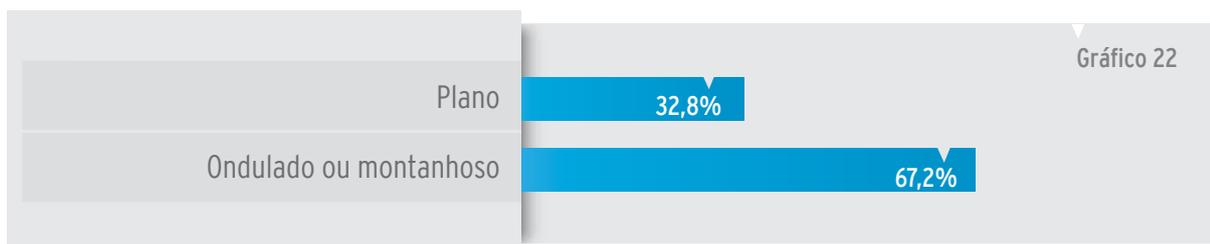
Perfil da rodovia

O perfil ondulado ou montanhoso predomina em toda a extensão, sendo responsável por 67,2% (64.954 km) do total, conforme pode ser verificado no Gráfico 22. Já o perfil plano foi identificado em 32,8% (31.760 km) da extensão rodoviária analisada.

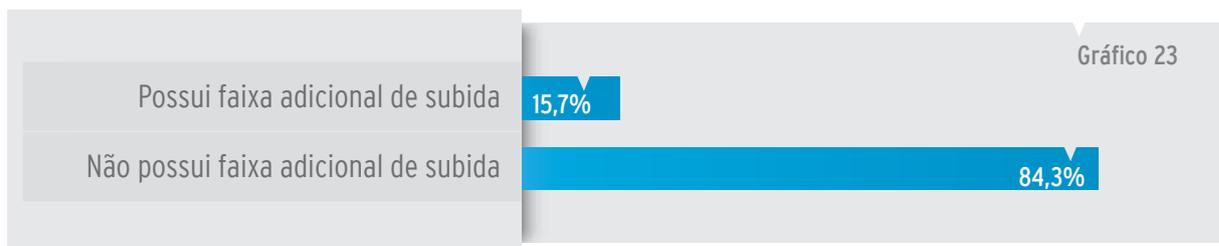
Faixa adicional de subida

Pelo Gráfico 23, verifica-se que foi identificada a presença da faixa adicional de subida em apenas 15,7% (15.158 km) da extensão total pesquisada, embora o perfil das rodovias brasileiras tenha sido em sua maioria considerado ondulado ou montanhoso.
