Relatório Gerencial

PESQUISA CNT DE RODOVIAS 2013

CNT | Confederação
Nacional do
Transporte

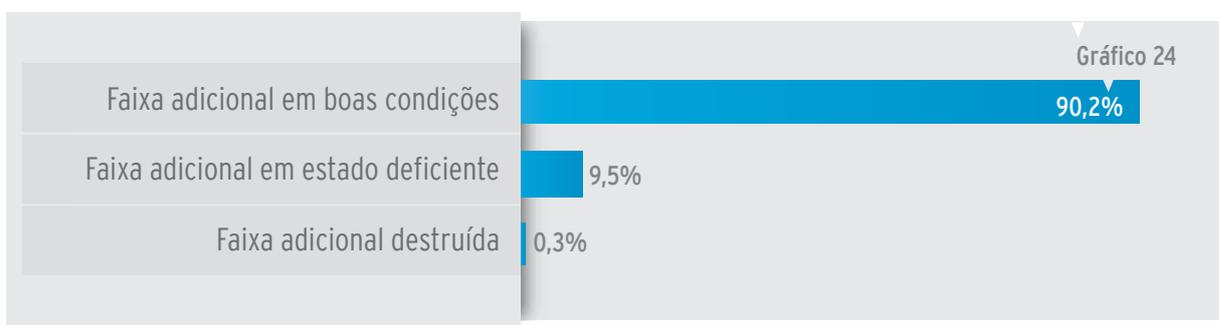
Condição da faixa adicional de subida

Além de verificar a presença da faixa adicional ao longo dos trechos em análise, é realizada também uma avaliação do estado do pavimento onde há a sua ocorrência. Dos 15.158 km onde há faixa adicional, em 90,2%, a faixa adicional está em boas condições, e, em 9,5% (1.443 km), o pavimento está em estado deficiente (Gráfico 24).

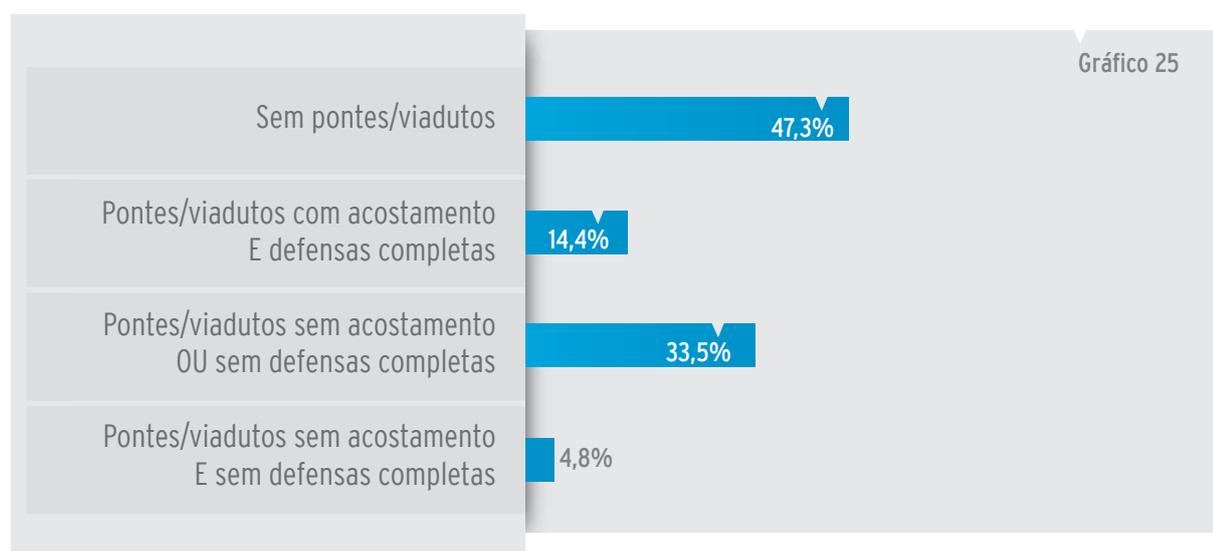
Obras de arte - pontes e viadutos

A identificação feita em relação às pontes e viadutos verifica a presença do acostamento e das defensas laterais e, assim como as faixas adicionais de subida, também são mapeados ao longo do percurso por meio de localização por GPS.

Pontes e viadutos com acostamento e defensas laterais completas oferecem maior segurança ao condutor, evitando, assim, uma possível queda do veículo em caso de acidente e/ou amortecendo impactos laterais.

O Gráfico 25, mostra que, em 47,3% (45.784 km) da extensão, não foram localizados pontes e/ou viadutos nas unidades de pesquisa. Em 33,5% (32.367 km), identificou-se a presença dessas obras de arte, porém não havia acostamento ou defensas completas. Há de se destacar que, em 4,8% (4.637 km) da extensão, as pontes ou os viadutos não possuíam qualquer dispositivo de defensas ou acostamento, representando um risco potencial maior ao condutor durante a travessia.

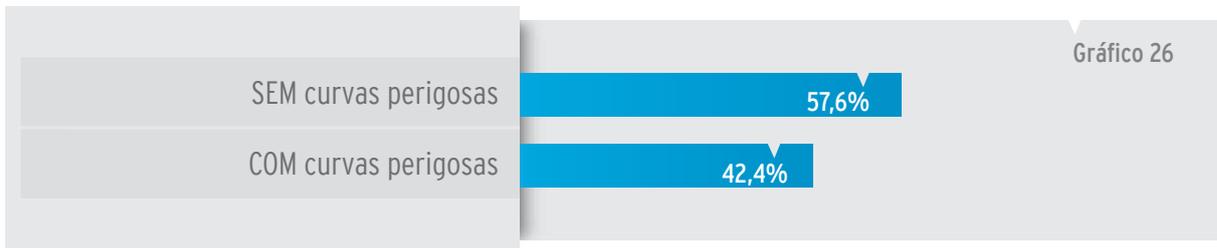
Curvas perigosas

Após análise dos resultados, verificou-se a ocorrência de pelo menos uma curva perigosa em cada unidade de pesquisa em 42,4% (41.010 km) da extensão total.

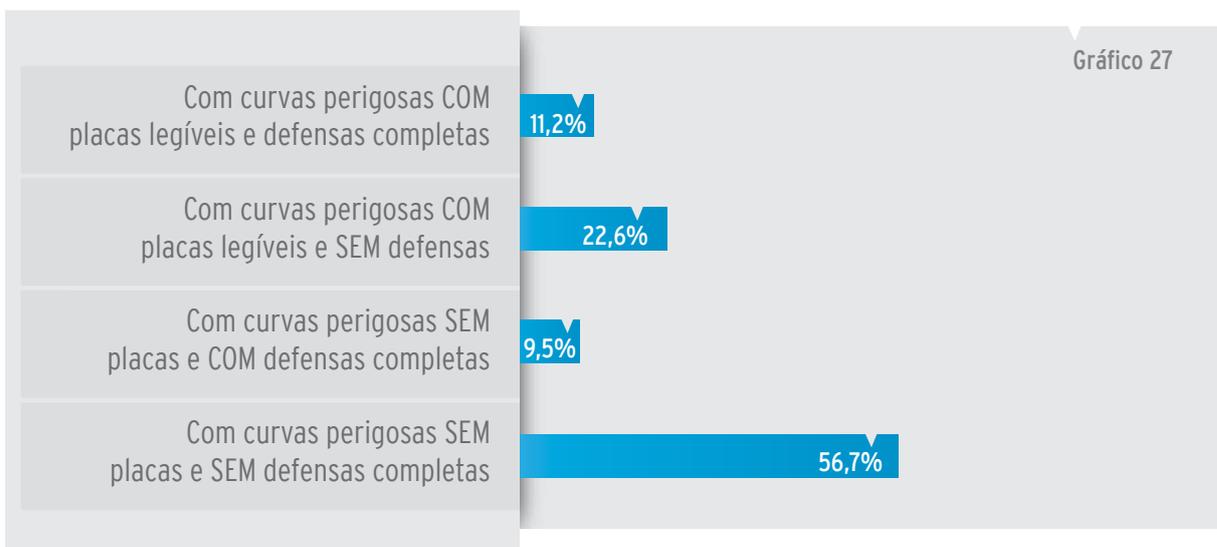
Condição das curvas perigosas

Analisando apenas os trechos onde foram identificadas curvas perigosas, apenas 11,2% (4.594 km) possuíam placas de advertências legíveis e visíveis, e suas defensas estavam presentes em toda a extensão - situação ideal.

Um alto risco de acidente foi identificado ao se verificar que, em 56,7% da extensão onde há ocorrência de curvas perigosas, não há placas de advertência nem defensas completas em sua extensão.

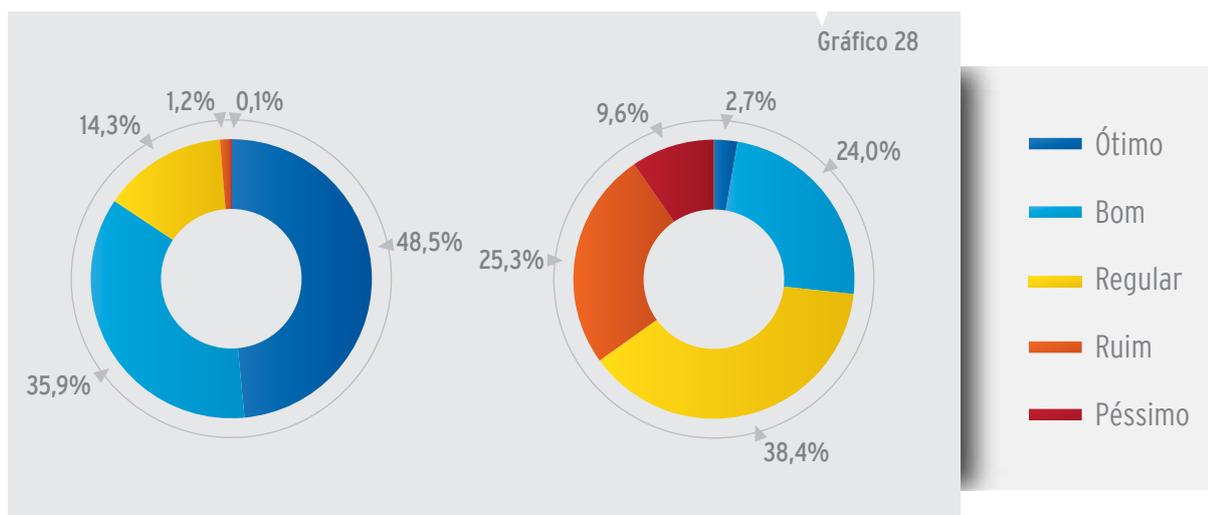
Analisando as rodovias sob gestão pública, 26,7% (21.591 km) foram classificadas em Estado Geral Ótimo ou Bom, e, no restante, em 73,3% (59.250 km), o Estado é Regular (38,4%), Ruim (25,3%) ou Péssimo (9,6%) (Tabela 27).

As rodovias sob concessão apresentaram melhores resultados, sendo que, em 84,4% (13.411 km), o Estado Geral foi classificado como Ótimo ou Bom e apenas 15,6% estão classificados Regular, Ruim ou Péssimo.

Classificação do Estado Geral - Gestões Concedida e Pública

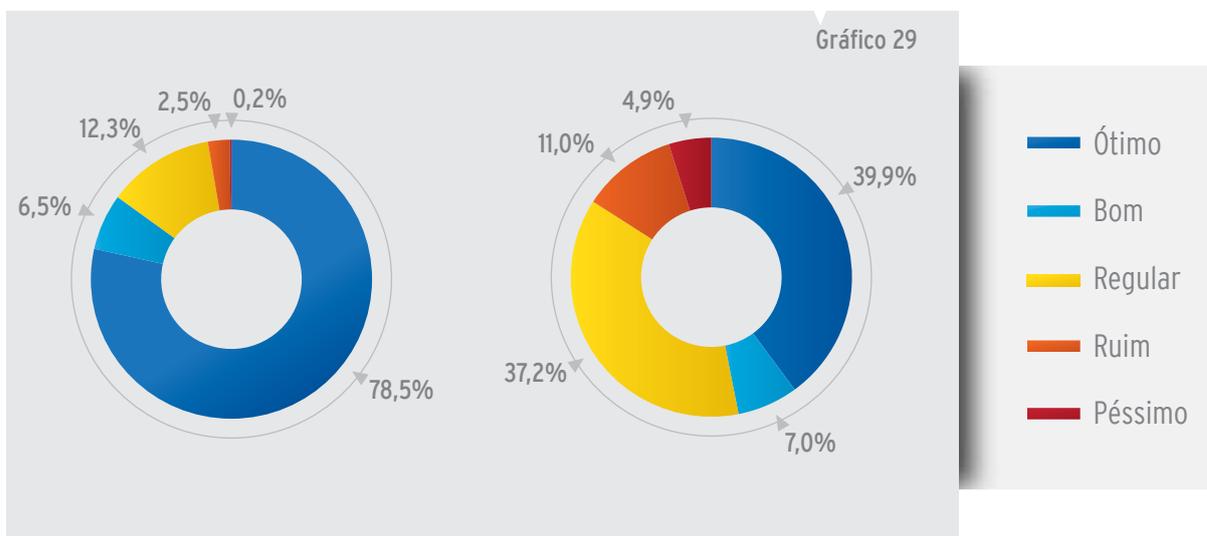
A maior parte do Pavimento das rodovias de gestão pública apresenta algum tipo de deficiência: 53,1% do total; enquanto em 39,9% o estado do pavimento é Ótimo e em 7% Bom.

No caso das rodovias concedidas, 13.492 km, ou seja, 85% estão em condições satisfatórias, sendo considerados como Ótimo ou Bom. Apenas 15% do pavimento foram classificados como Regular, Ruim ou Péssimo.

Classificação do Pavimento - Gestões Concedida e Pública

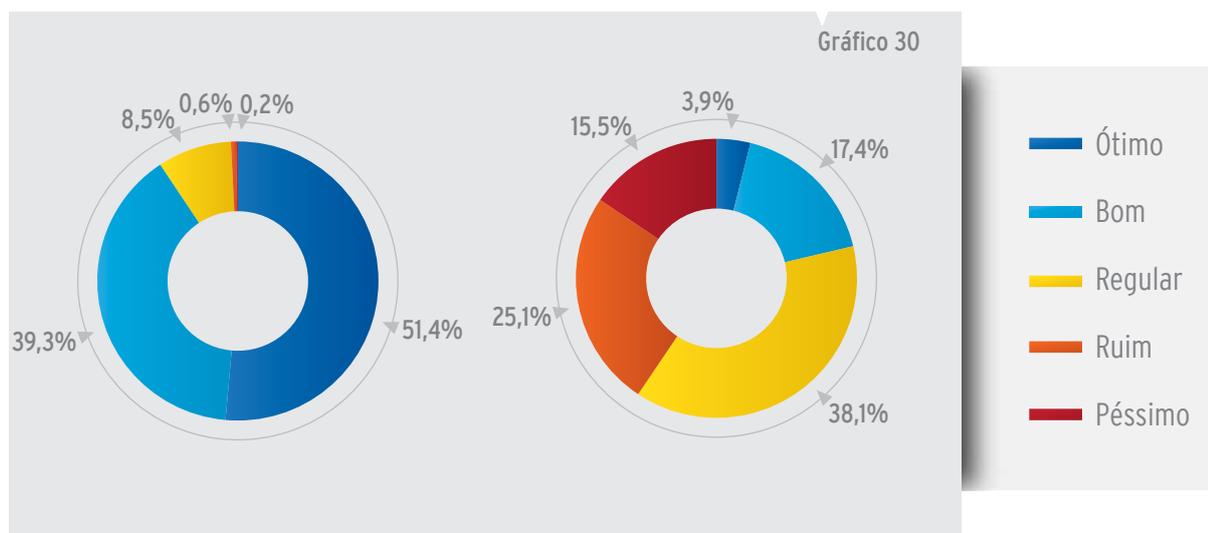
Avaliando a situação da Sinalização nas rodovias com gestão pública, verifica-se que 21,3% dos 80.841 km são classificados como Ótimo (3.155 km) ou Bom (14.071 km). Há evidências de problemas nesta característica avaliada nos trechos públicos, pois, em 78,7% da extensão pesquisada, foi identificado algum tipo de deficiência da sinalização, o que pode comprometer a segurança de quem percorre as rodovias brasileiras.

Em 90,7% da extensão pesquisada nas rodovias concedidas, a classificação da sinalização é Ótima ou Boa e apenas 9,3% dos quilômetros analisados foram avaliados como Regular (8,5%), Ruim (0,6%) ou Péssimo (0,2%).

Classificação da Sinalização - Gestões Concedida e Pública

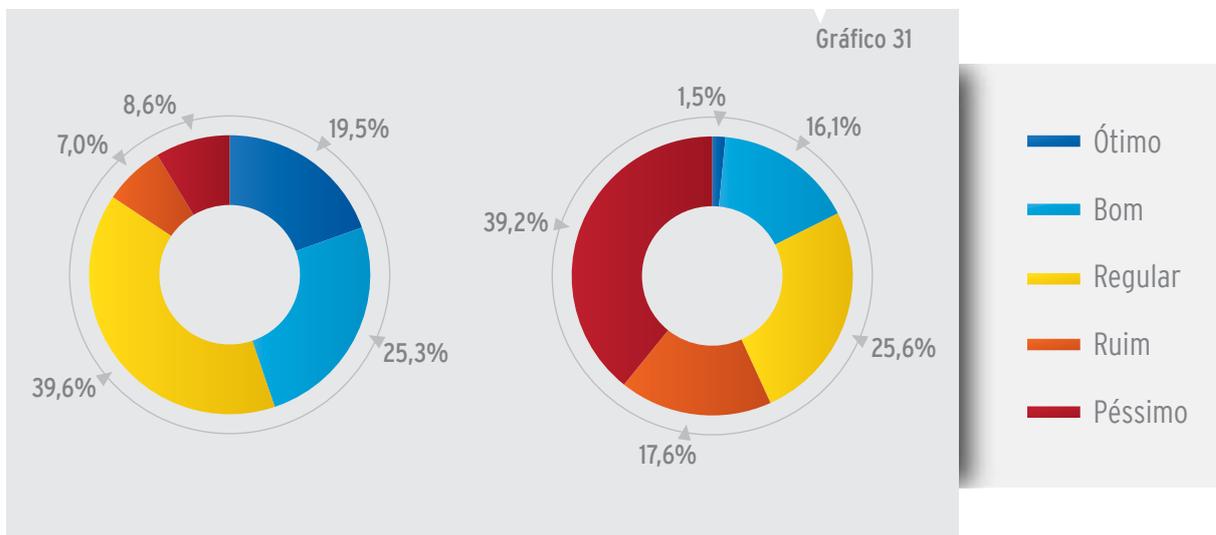
A situação da Geometria da Via nas rodovias públicas foi classificada como Ótima ou Boa apenas em 17,6%, da extensão total, um total de 14.291 km. Para 56,8% da extensão, a Geometria da Via é Ruim ou Péssima, e, para 25,6%, ela é Regular.

Nas rodovias sob concessão, 44,8% dos 15.873 km pesquisados receberam classificação Ótimo ou Bom; 39,6%, Regular; 7% Ruim; e, 8,6%, Péssimo.

Classificação da Geometria da Via - Gestões Concedida e Pública

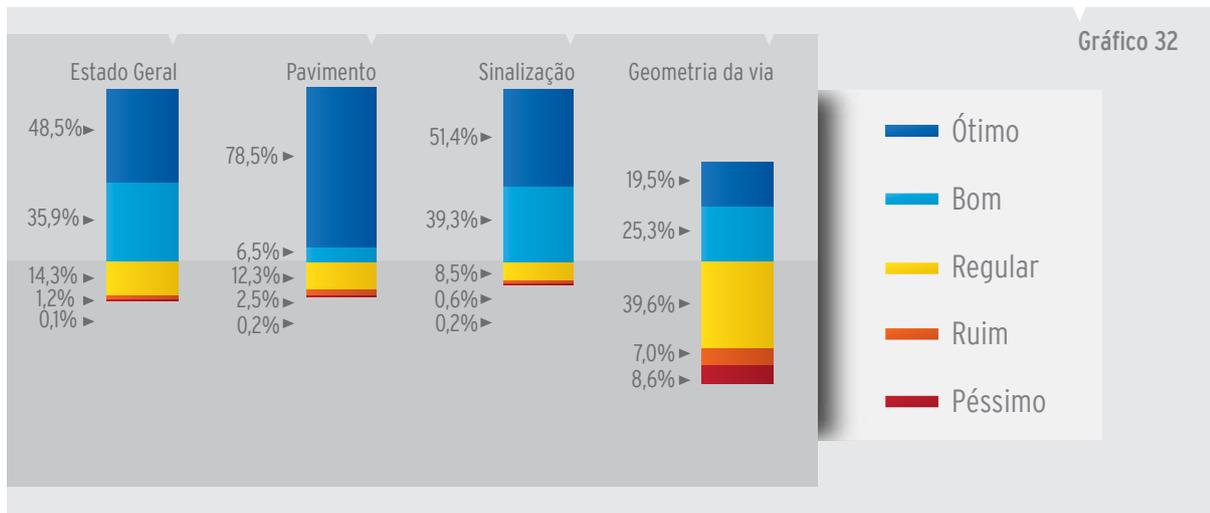
Resumo das Características - Extensão sob Gestão Concedida

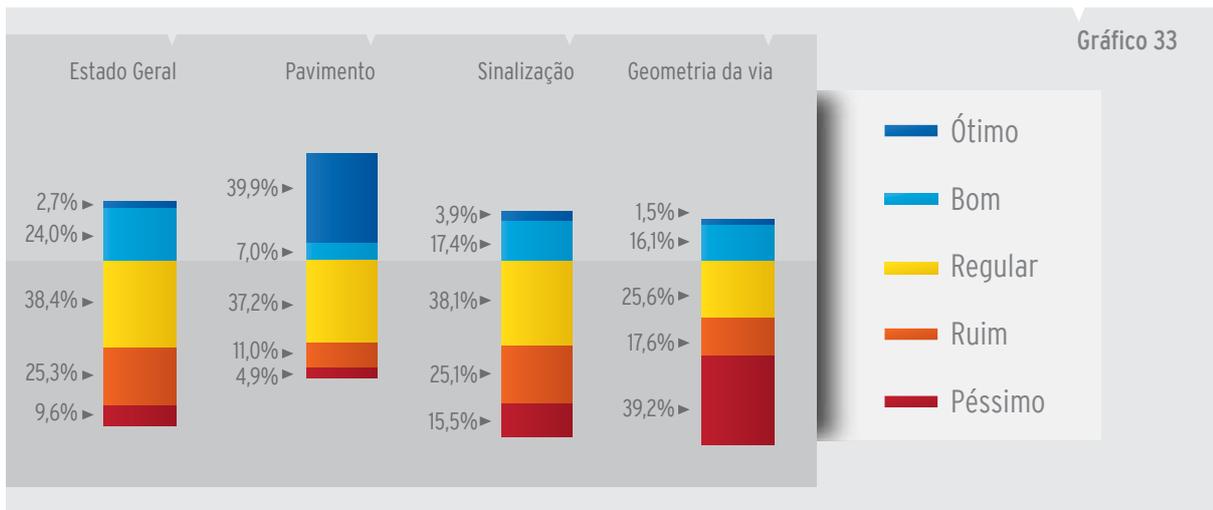
Resumo das Características - Extensão sob Gestão Pública

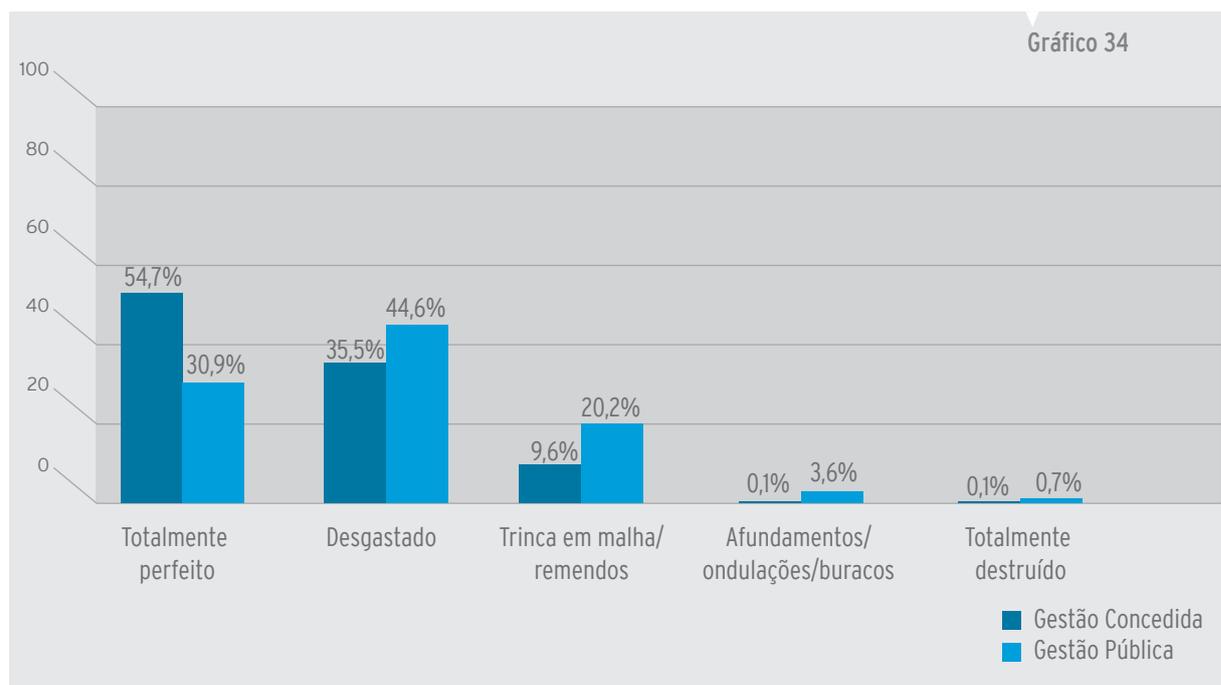
As rodovias sob gestão concedida possuem 54,7% de seu pavimento em condições perfeitas e 45,1% do pavimento desgastado ou apresentando trinca ou remendo.

Em 30,9% da extensão pública, foi verificada condição totalmente perfeita de superfície do pavimento e há uma predominância de desgaste em 44,6% da extensão. Já em 23,8%, foram detectados trincas, remendos, afundamentos, ondulações ou buracos, e 0,7% (581 km) estão totalmente destruídos.

Condição da superfície do pavimento

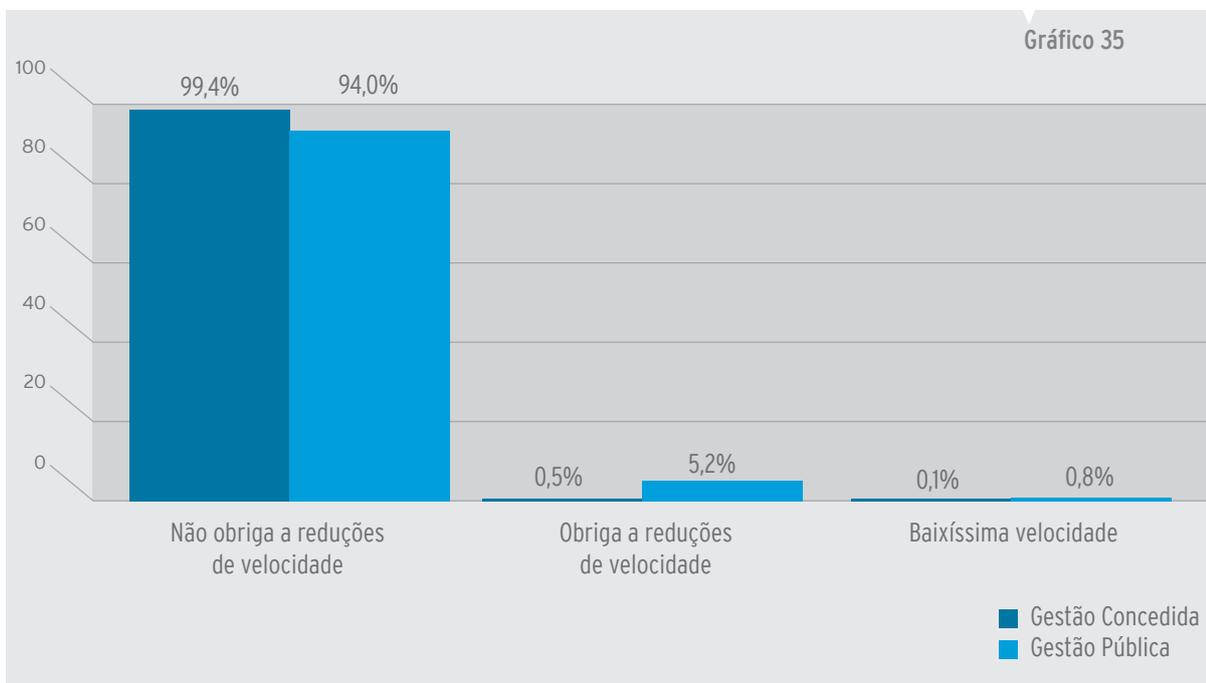
Gráfico 35

As rodovias concessionadas apresentaram bons resultados no que diz respeito à velocidade devido ao pavimento. Quase que na totalidade da extensão, em 99,4%, a condição da via não obriga a redução de velocidade.

Velocidade devido ao pavimento

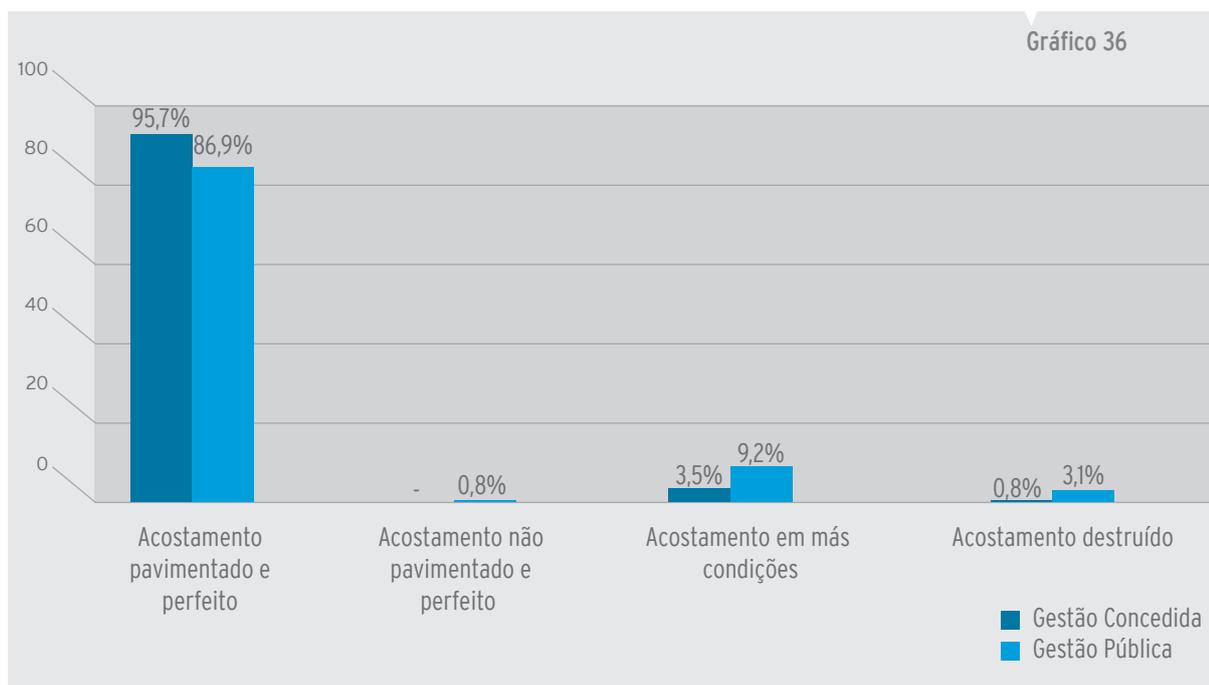
Sendo um item importante para a segurança do motorista, proporcionando uma área de escape em casos de emergência, nas rodovias concedidas foi verificada uma proporção maior de extensão com este dispositivo, sendo que 88,5% dos 15.873 km analisados têm acostamento, dos quais 95,7% estão em perfeitas condições.

Pavimento do acostamento

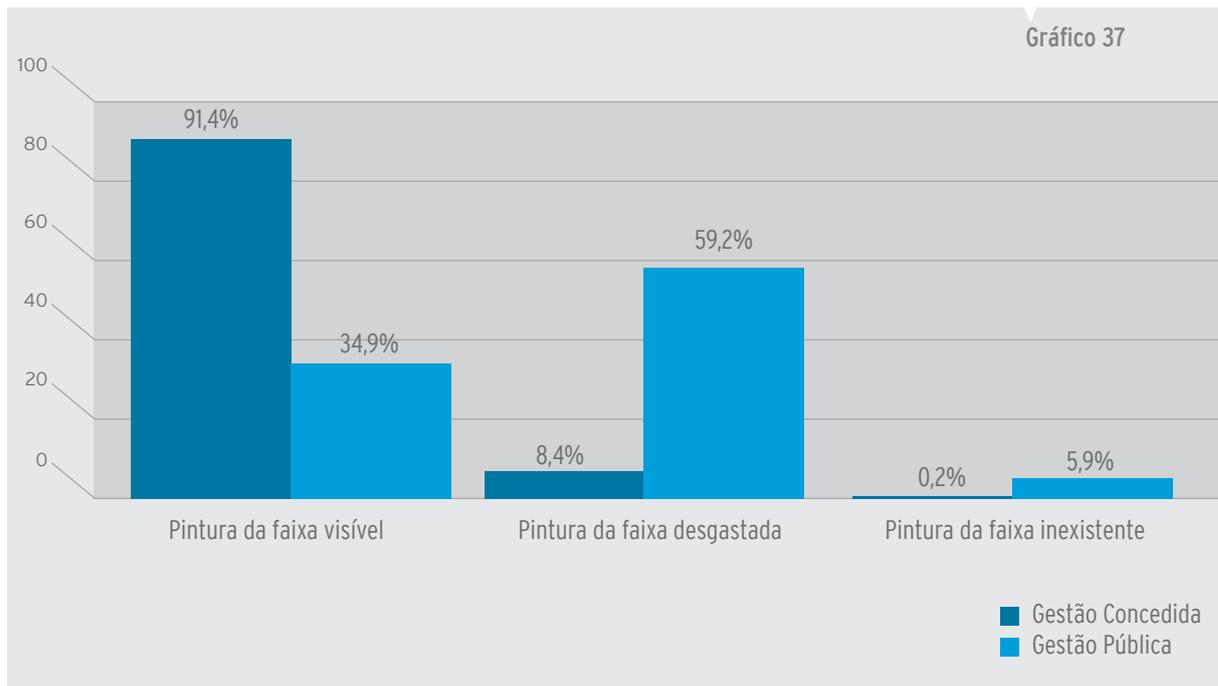
Avaliando a condição das faixas centrais, enquanto em 91,4% da extensão sob gestão concedida há a pintura da faixa visível, na gestão pública este percentual é de apenas 34,9%.

Condição da faixa central

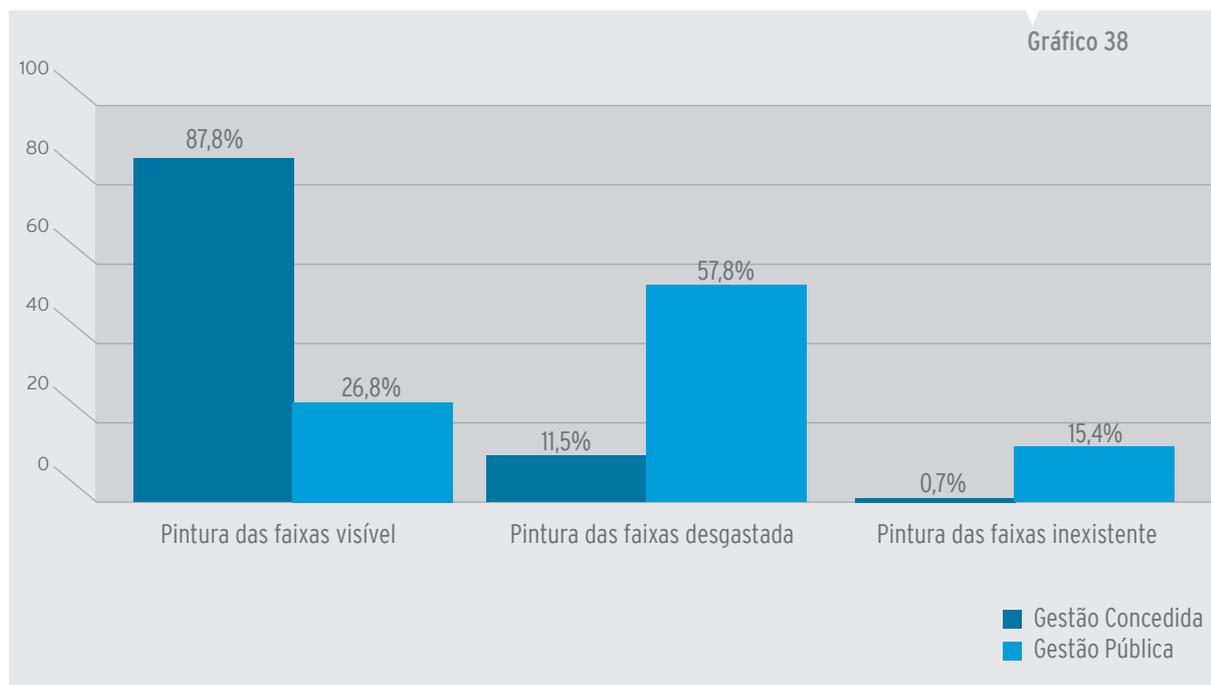
Em 87,8% das rodovias de gestão concedida, predominam faixas com pintura visível, e, em 11,5%, a pintura encontra-se desgastada.

Condição das faixas laterais

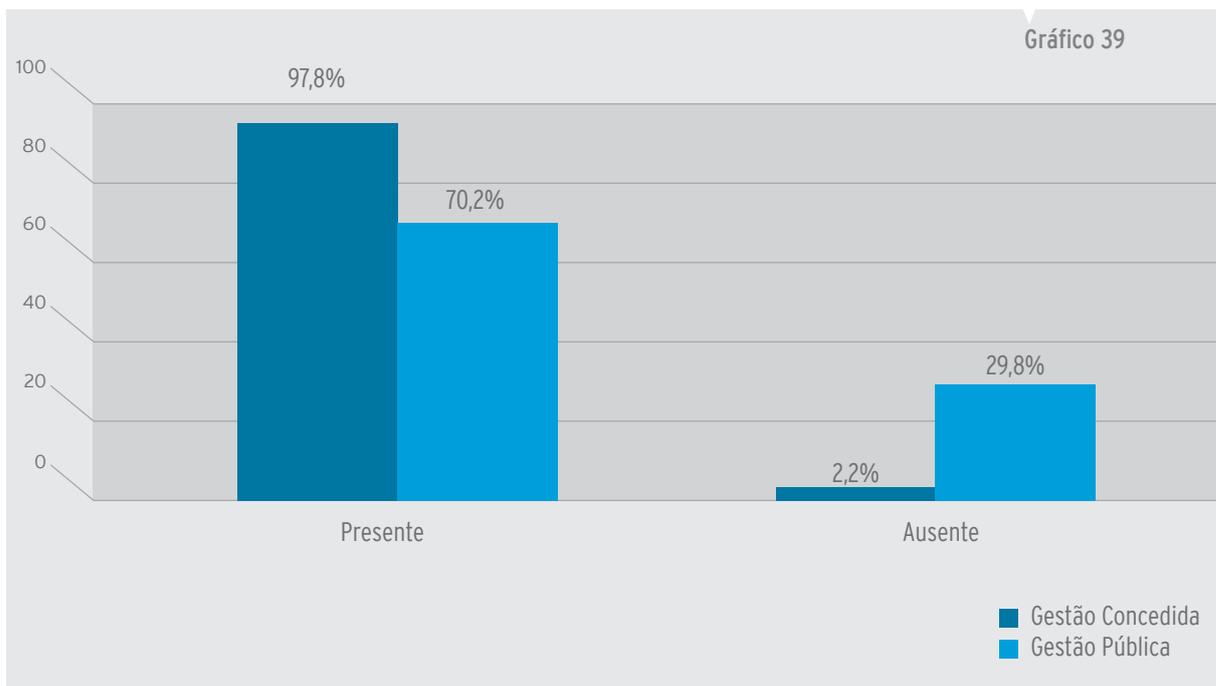
Ao menos uma placa que indique a velocidade máxima permitida na via foi identificada em 97,8% da extensão pesquisada das rodovias sob gestão concedida.

Placas de limite de velocidade

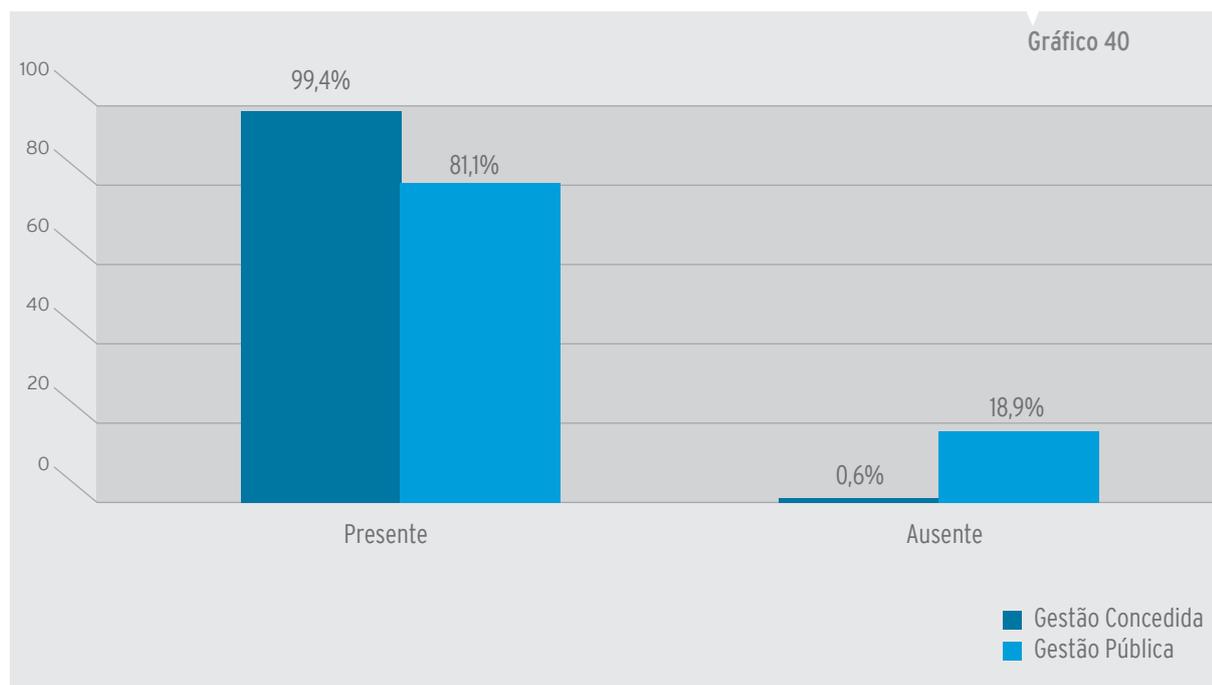
Em 99,4% da extensão concedida, foi verificada a ocorrência de pelo menos uma placa de identificação ou orientação de destino a cada unidade de até 10 km de pesquisa.

Placas de indicação

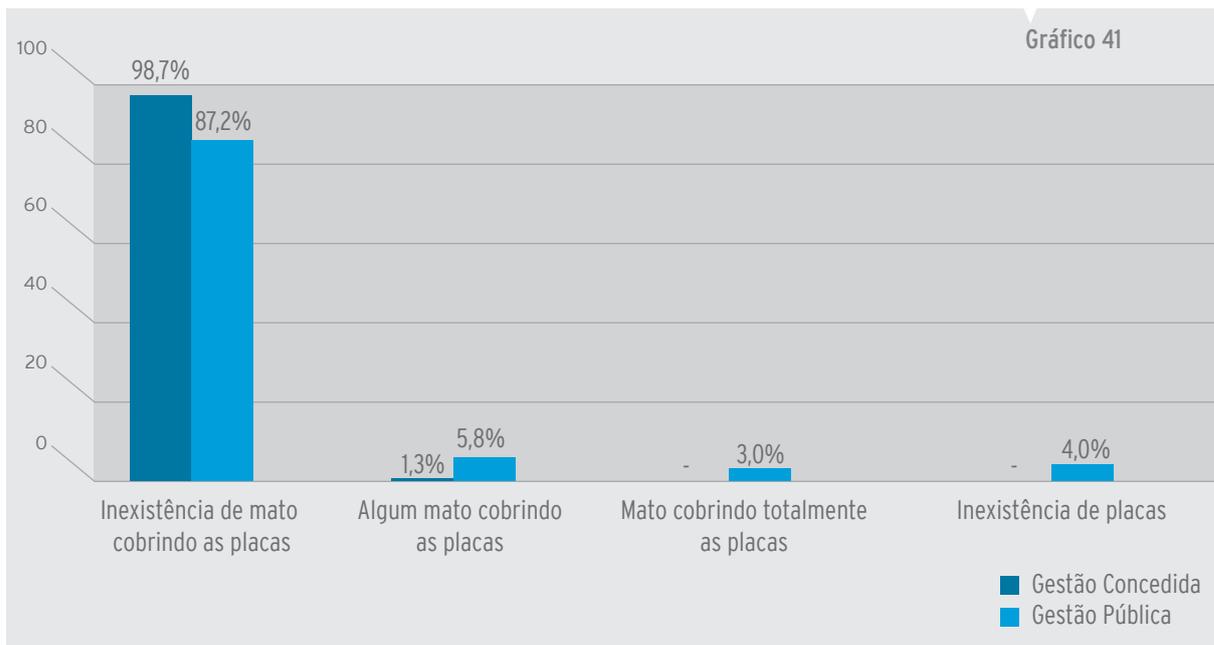
Nas rodovias concedidas, há uma preocupação maior em relação à visibilidade das placas, em que predominam, assim, em 98,7% da extensão, a inexistência de mato cobrindo-as, em um total de 15.663 km.

Visibilidade das placas

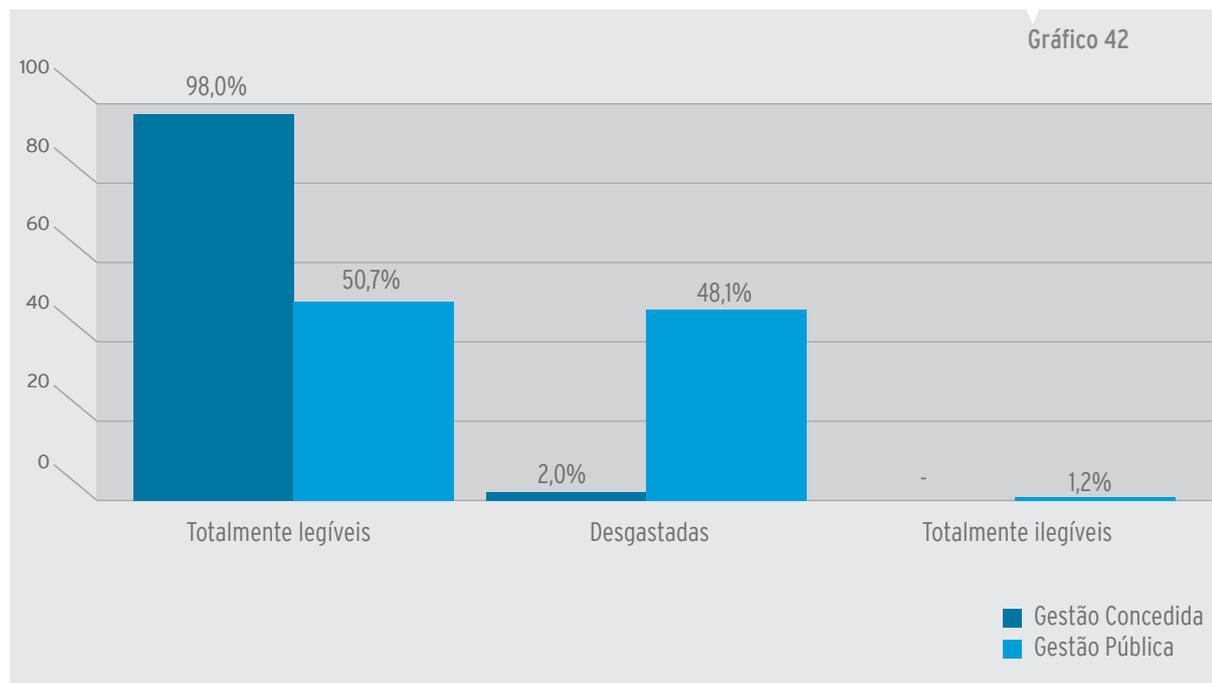
Para a avaliação da legibilidade das placas, são considerados apenas os trechos em que a visibilidade das placas foi classificada como: “Inexistência de mato cobrindo as placas” ou “Alguns mato cobrindo as placas”.

Legibilidade das placas

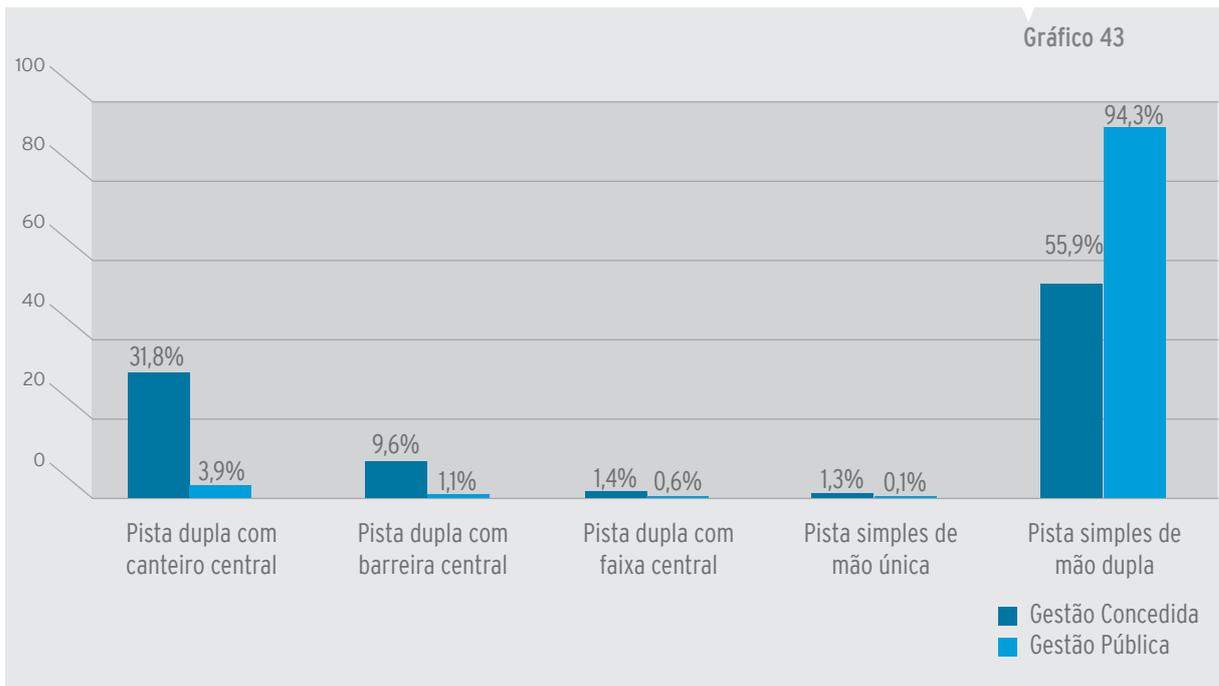
Em relação ao tipo das rodovias sob gestão concessionada, verifica-se pista dupla em 42,8% (6.790 km) dos 15.873 km da extensão avaliada.

Tipo de rodovia

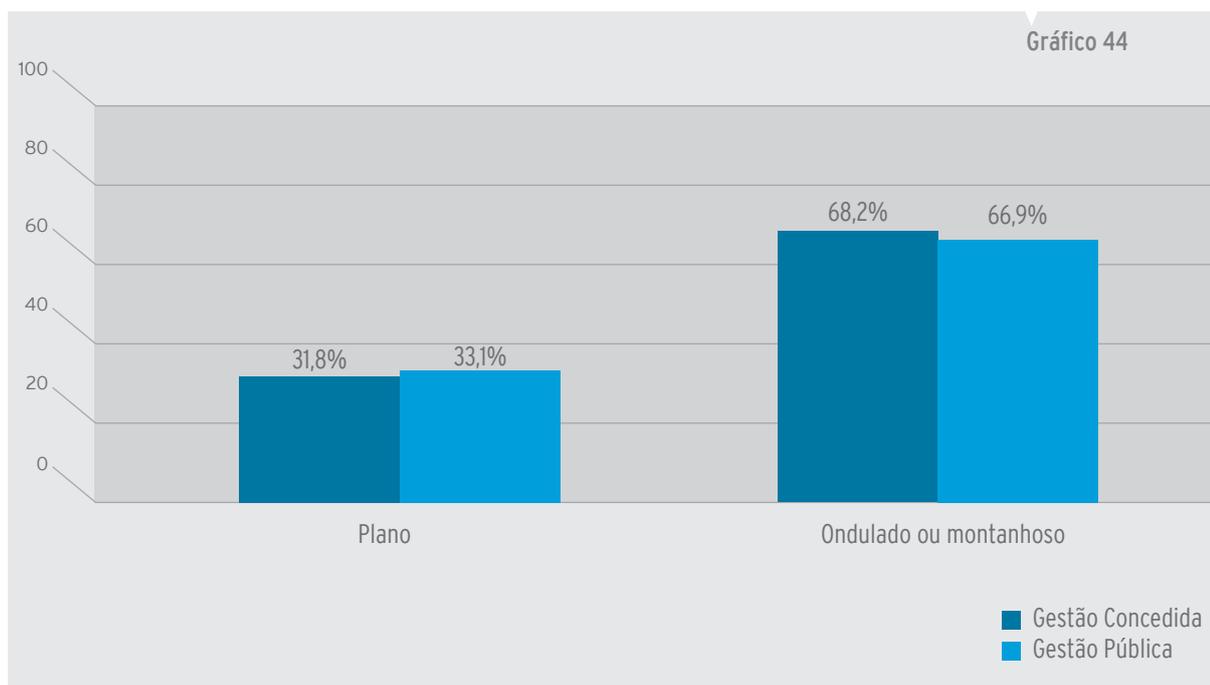
No que diz respeito ao perfil das rodovias, as pistas sob gestão pública ou privadas apresentam resultados semelhantes, sendo que as de gestão concedida têm 68,2% (10.831 km) de extensão ondulada ou montanhosa, e as públicas, 66,9% (54.123 km).

Perfil da rodovia

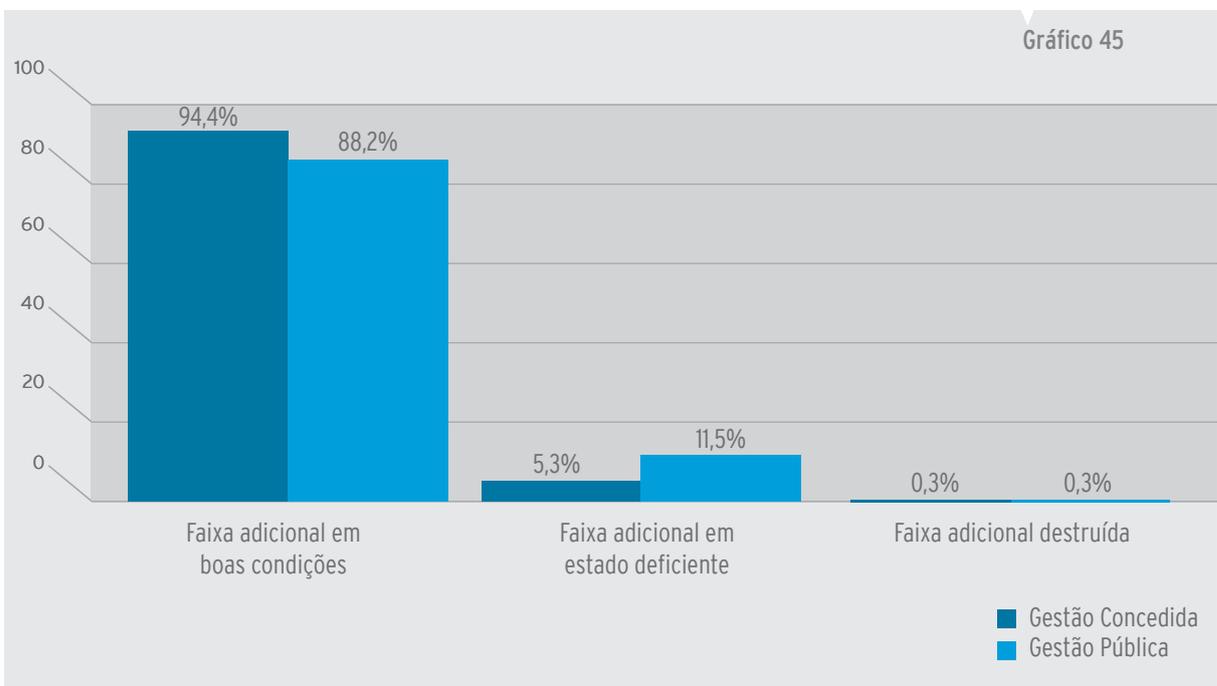
Gráfico 45

Em 30,4% da extensão das rodovias concessionadas, foi identificada a presença de faixas adicionais de subida, e, em 94,4% (4.558 km) deste total, elas se encontram em boas condições.

Condição de superfície da faixa adicional de subida

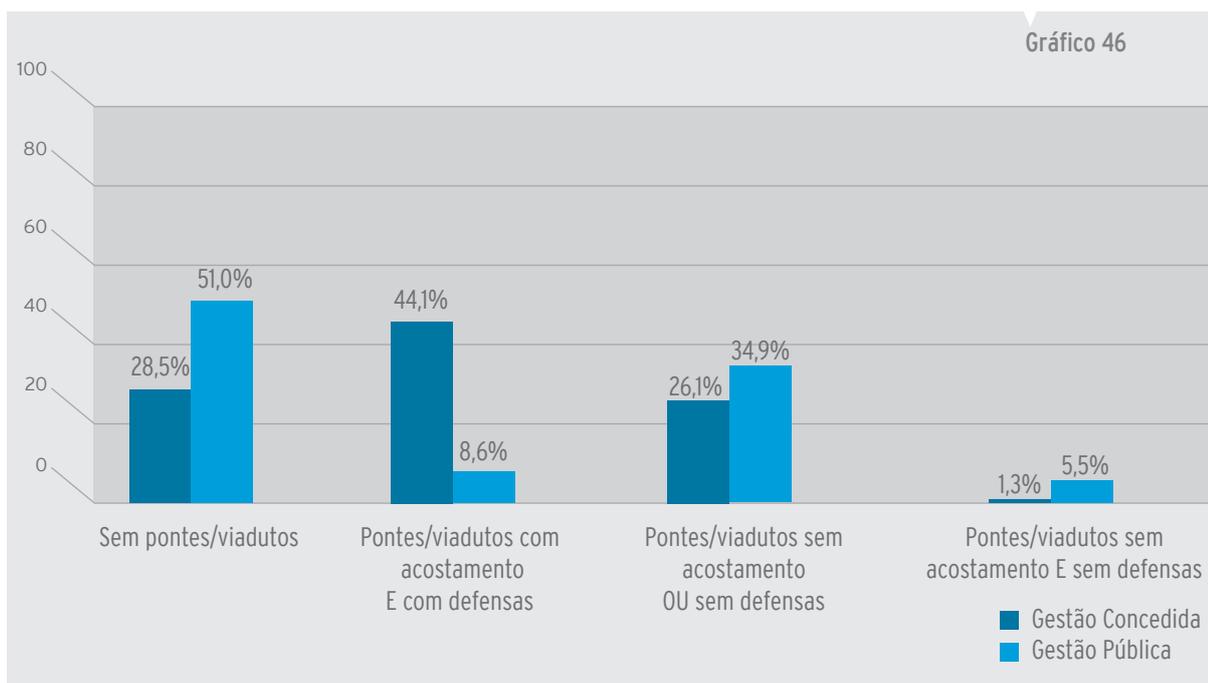
Gráfico 46

Analisando as rodovias sob gestão concedida, foi verificada a presença de pontes ou viadutos em 71,5% (11.356 km) da extensão, sendo 44,1% com acostamento e defensas completas, 26,1% sem um dos dispositivos e em apenas 1,3% não há acostamento e defensas completas.

Obras de arte - pontes e viadutos

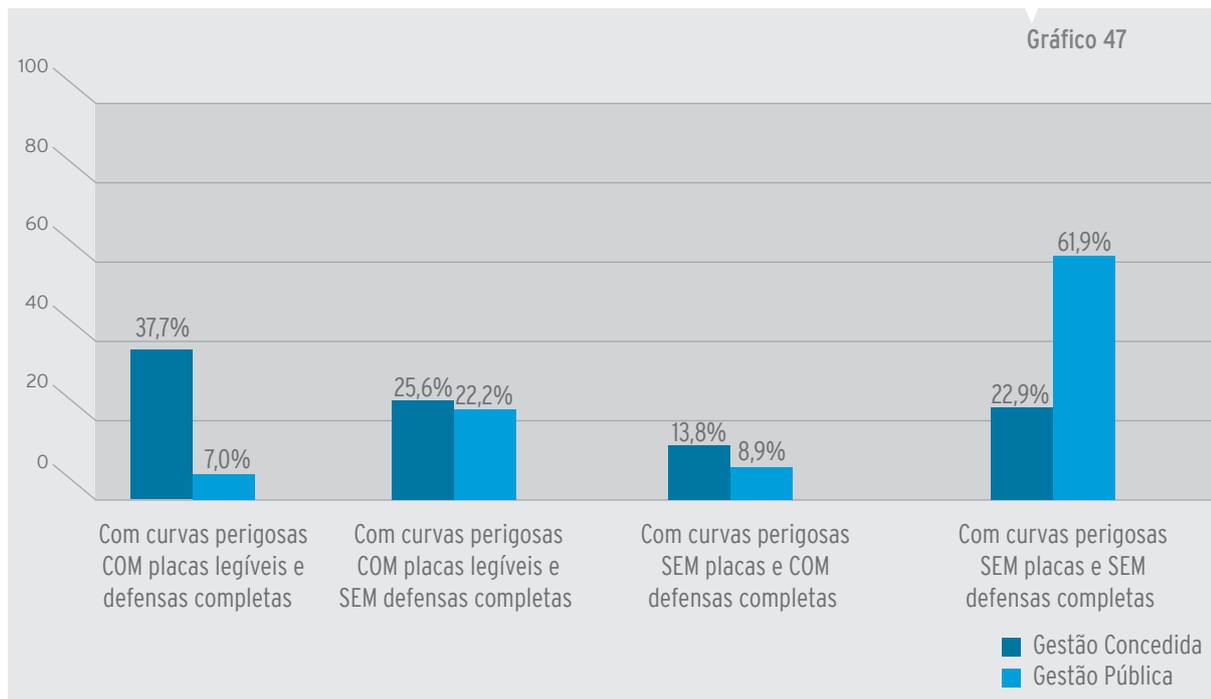
Foi constatada a presença de curvas perigosas em 35% (5.561 km) da extensão das rodovias concedidas, e em 43,9% (35.449 km) da extensão sob gestão pública.

Condição das curvas perigosas

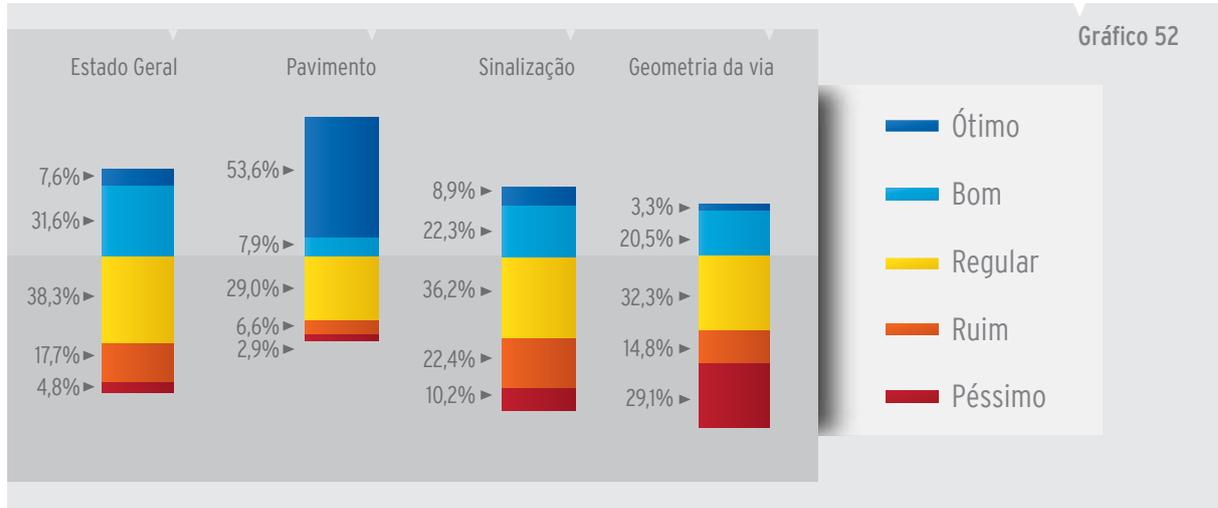
Resumo das Características - Extensão Federal

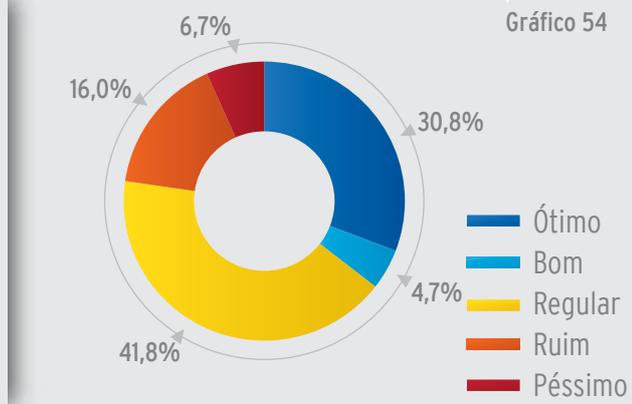
Gráfico 54

Classificação do Pavimento

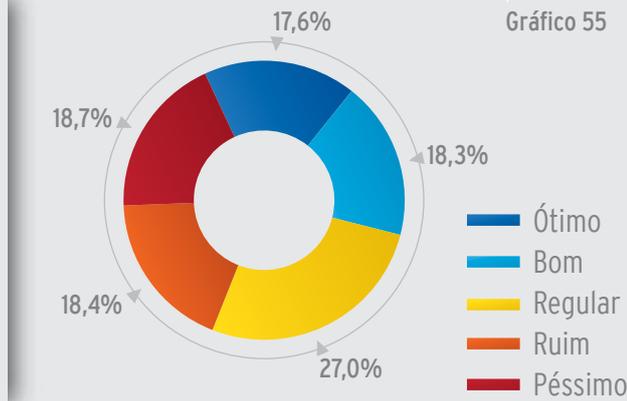
Gráfico 55

Classificação da Sinalização

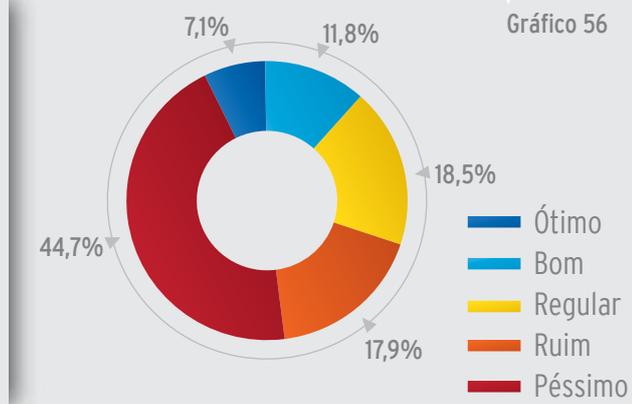
Gráfico 56

Classificação da Geometria da Via

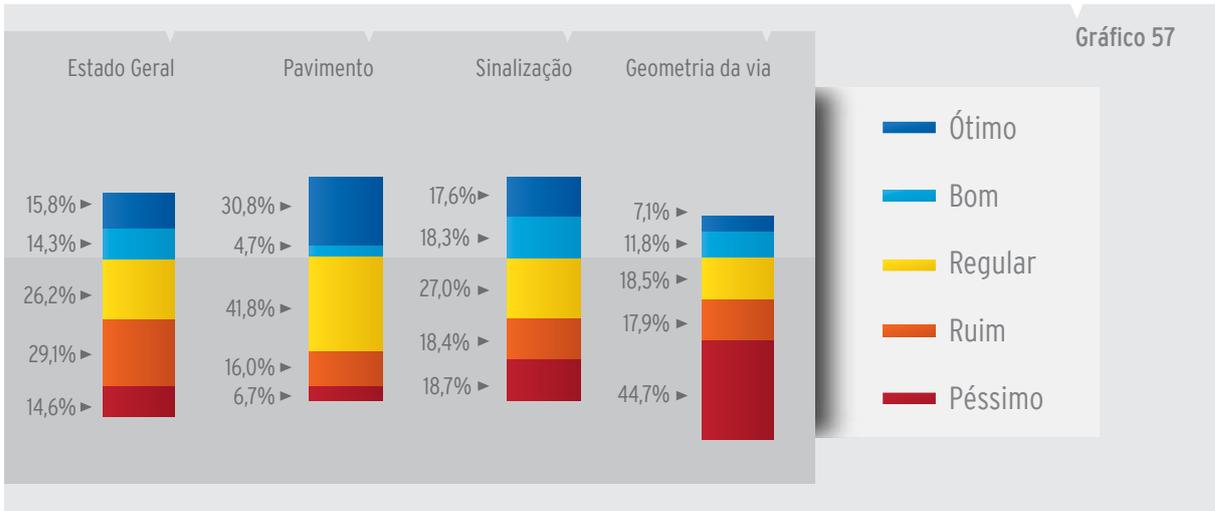
Resumo das Características - Extensão Estadual

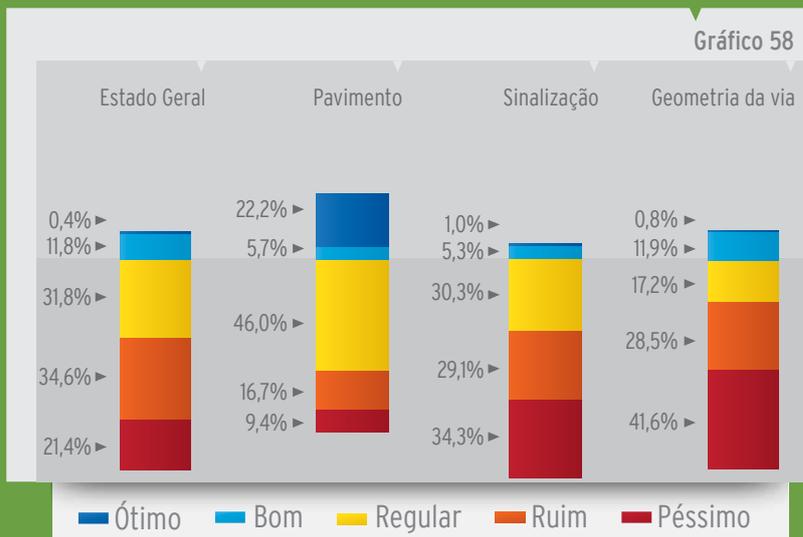
Resumo das Características - Extensão Total

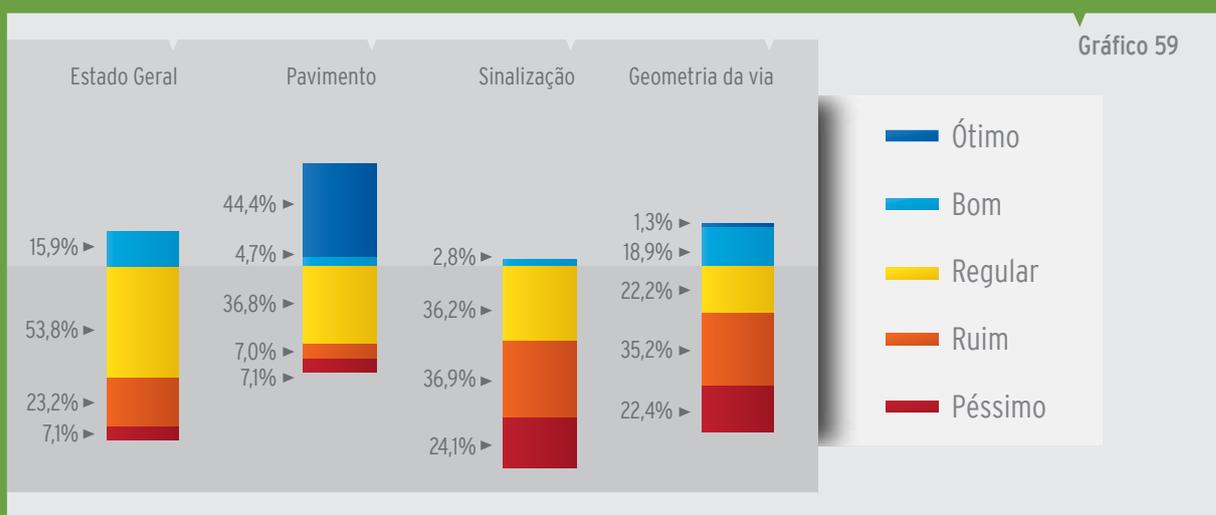
Resumo das Características Avaliadas - Rondônia
