Relatório Gerencial

PESQUISA CNT DE RODOVIAS 2013

CNT | Confederação
Nacional do
Transporte

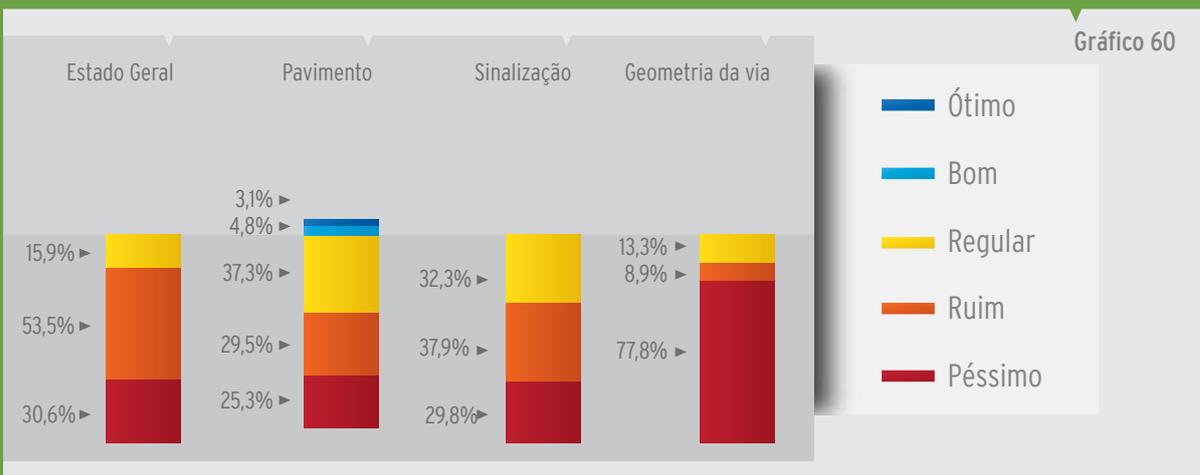
Gráfico 60

Resumo das Características Avaliadas - Acre

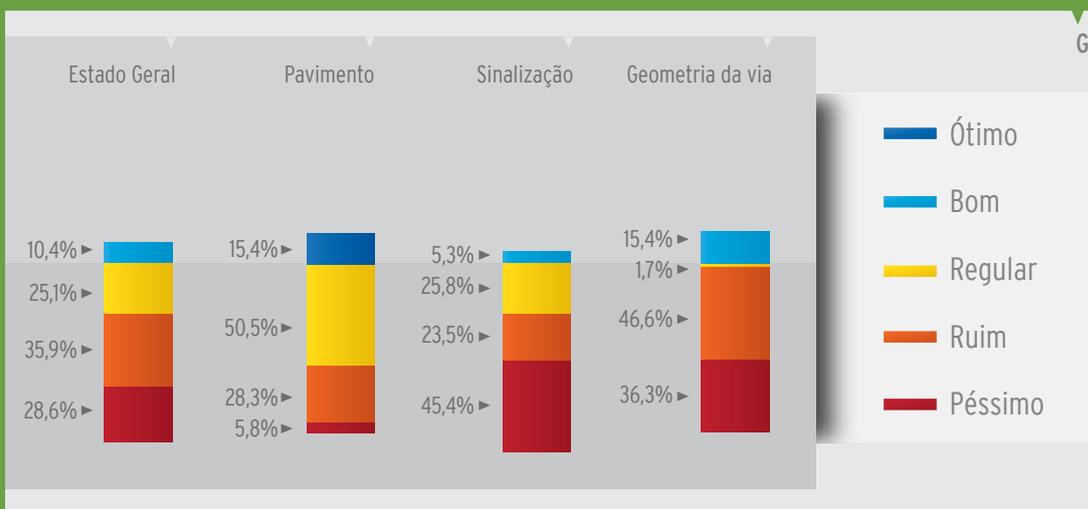
Gráfico 61

Resumo das Características Avaliadas - Amazonas

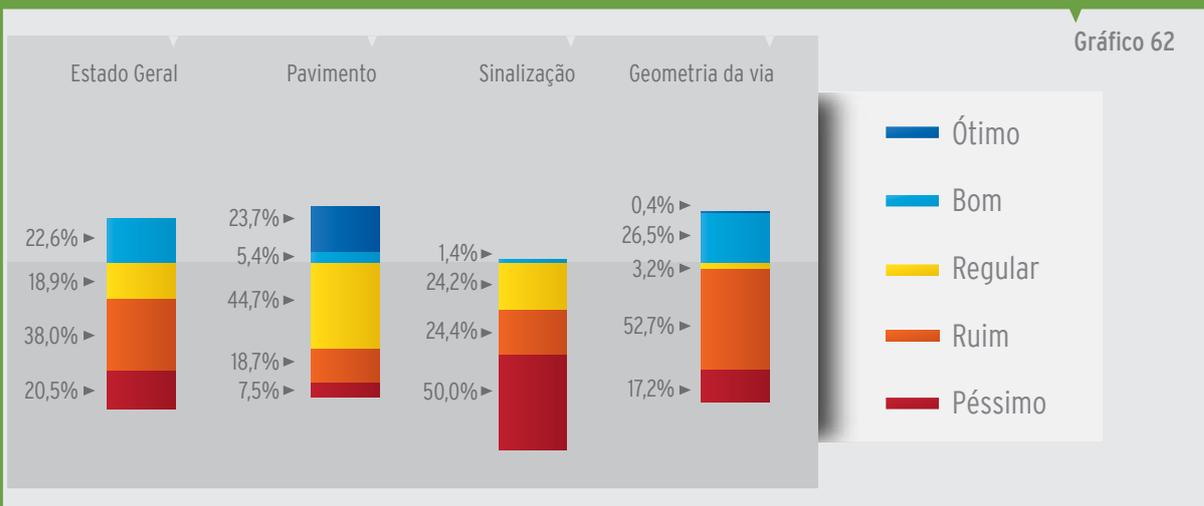
Gráfico 62

Resumo das Características Avaliadas - Roraima

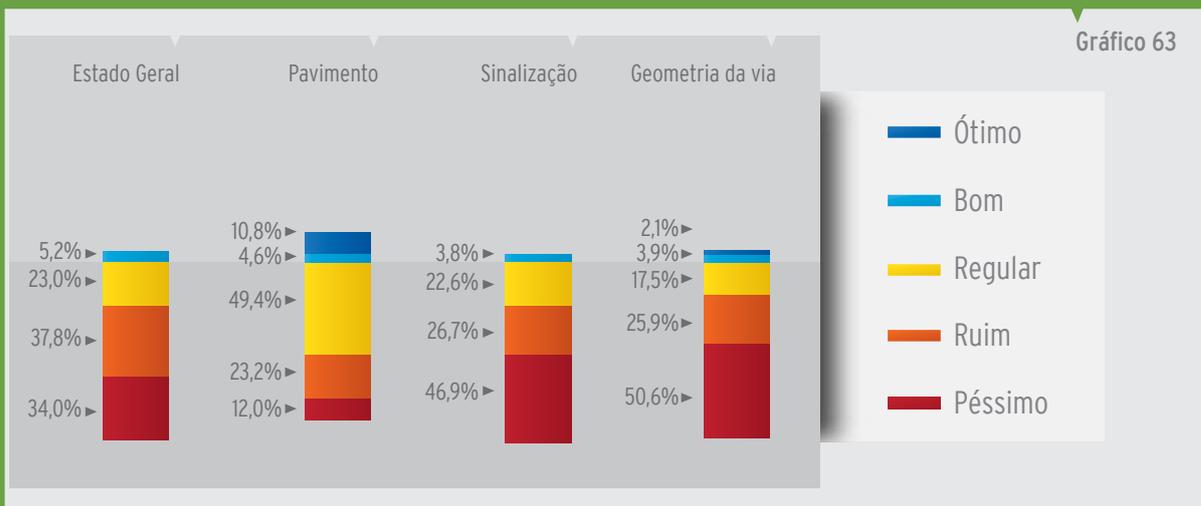
Gráfico 63

Resumo das Características Avaliadas - Pará

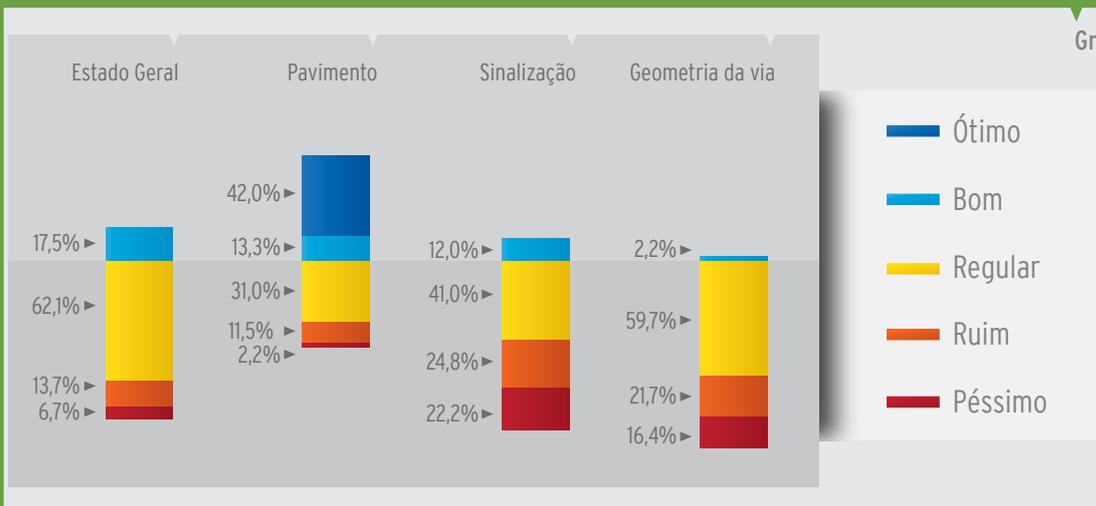
Gráfico 64

Resumo das Características Avaliadas - Amapá

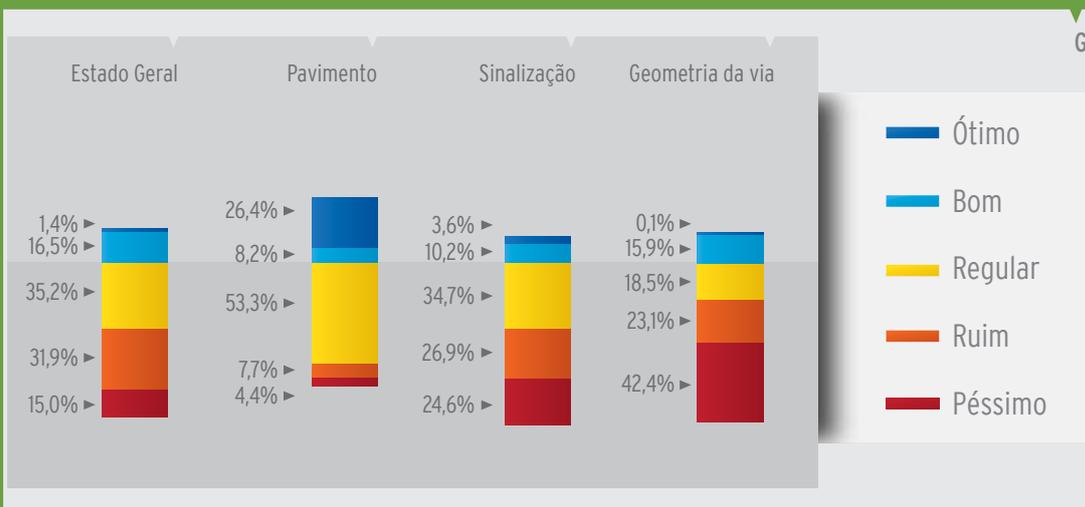
Gráfico 65

Resumo das Características Avaliadas - Tocantins

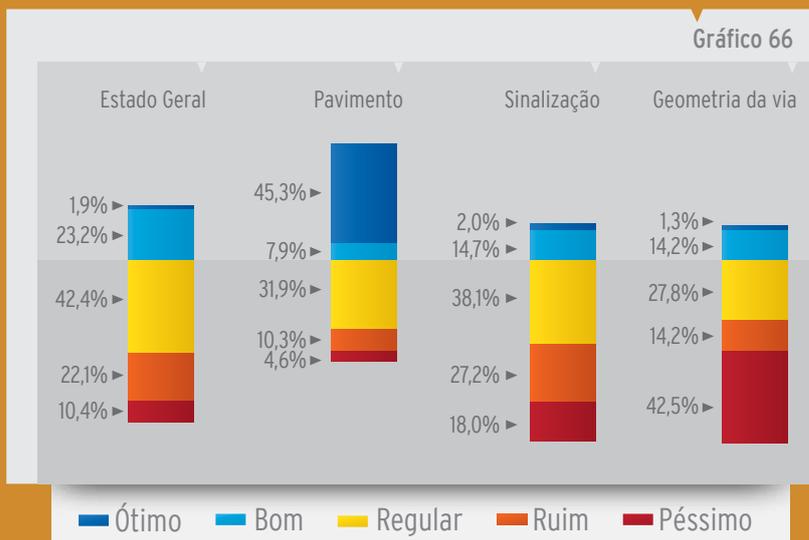
Resumo das Características - Extensão Total

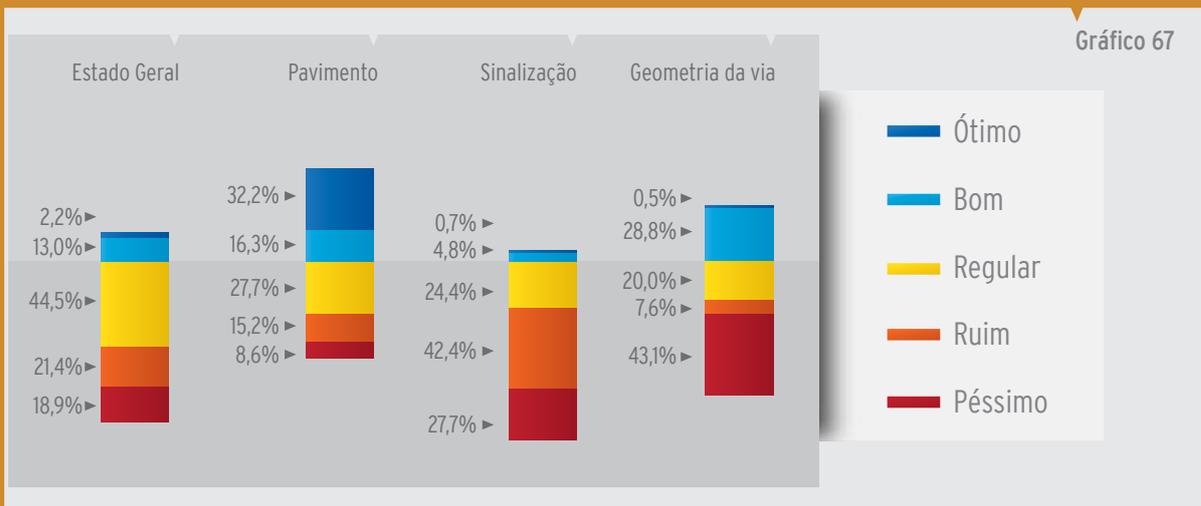
Gráfico 67

Resumo das Características Avaliadas - Maranhão

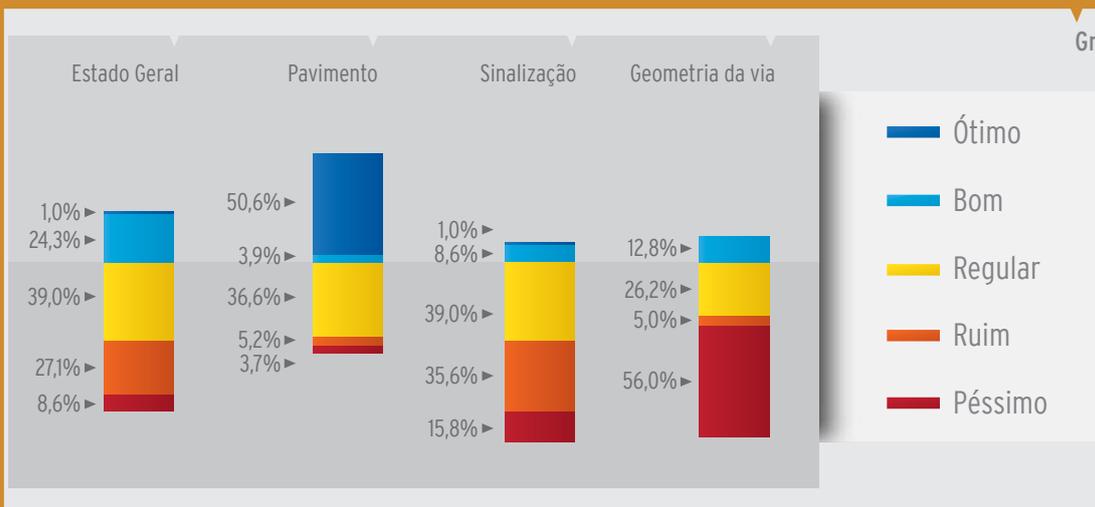
Gráfico 68

Resumo das Características Avaliadas - Piauí

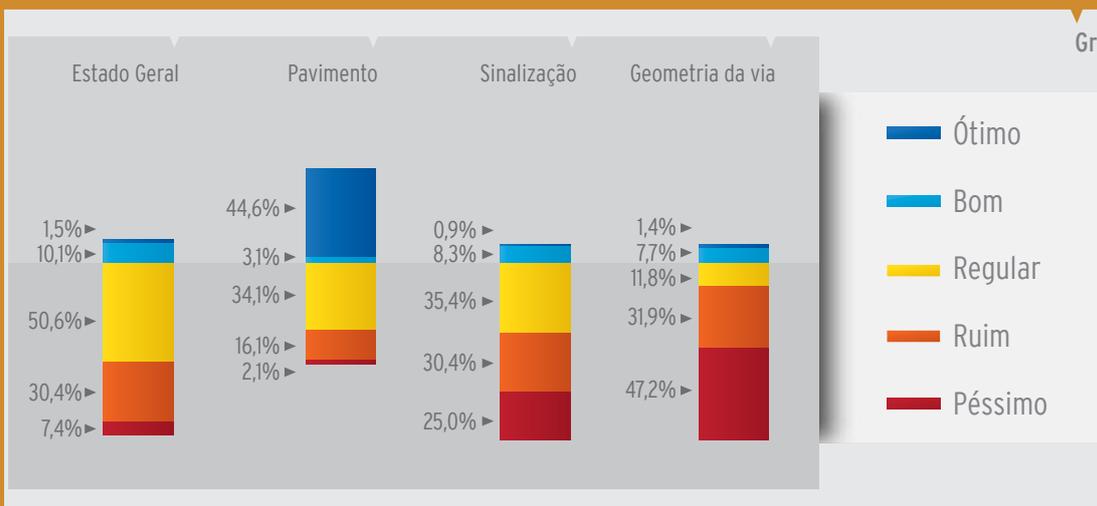
Gráfico 69

Resumo das Características Avaliadas - Ceará

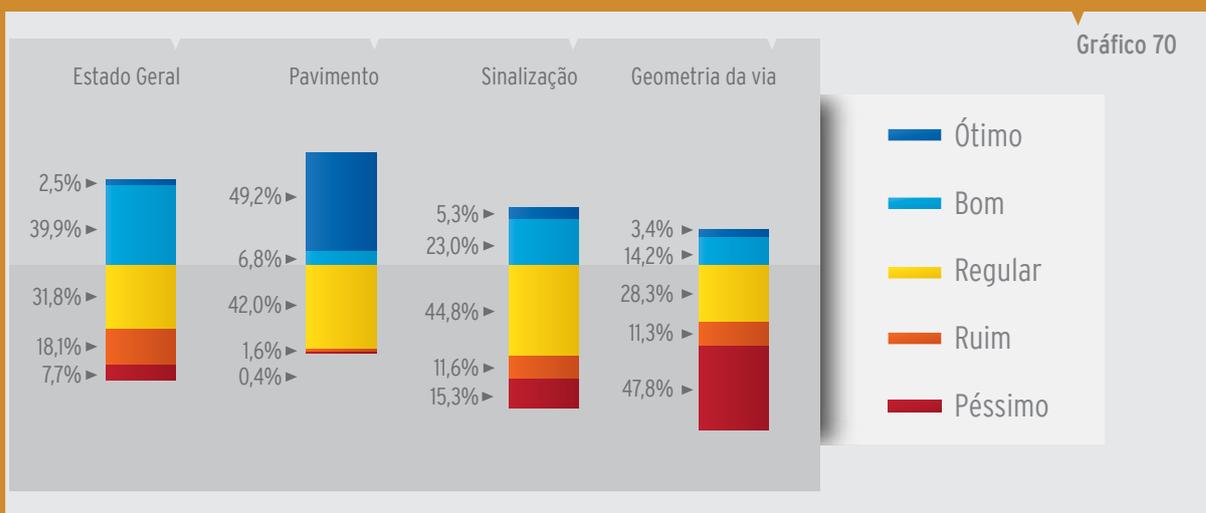
Resumo das Características Avaliadas - Rio Grande do Norte

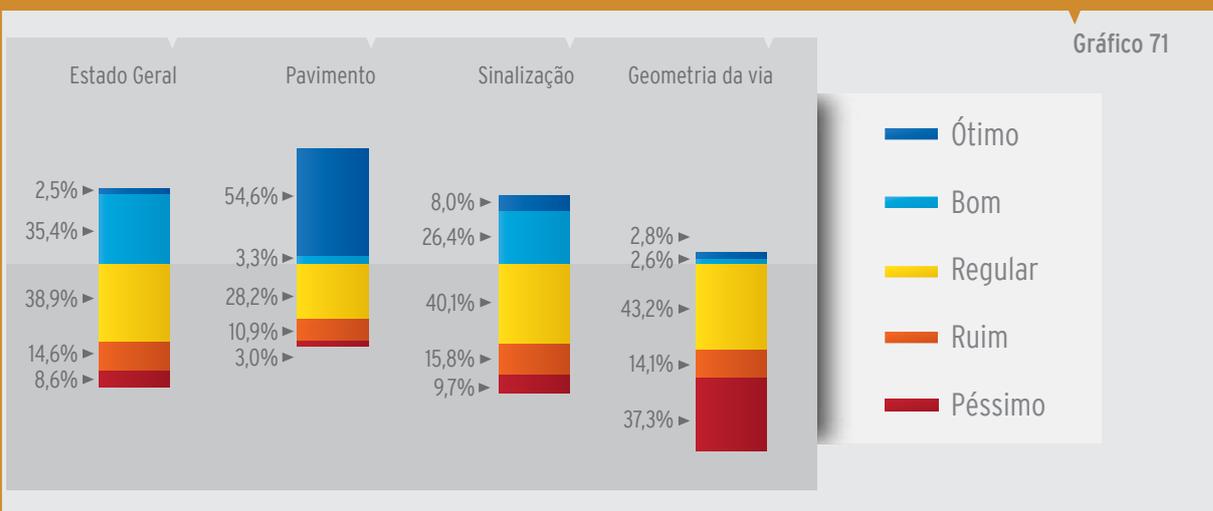
Resumo das Características Avaliadas - Paraíba

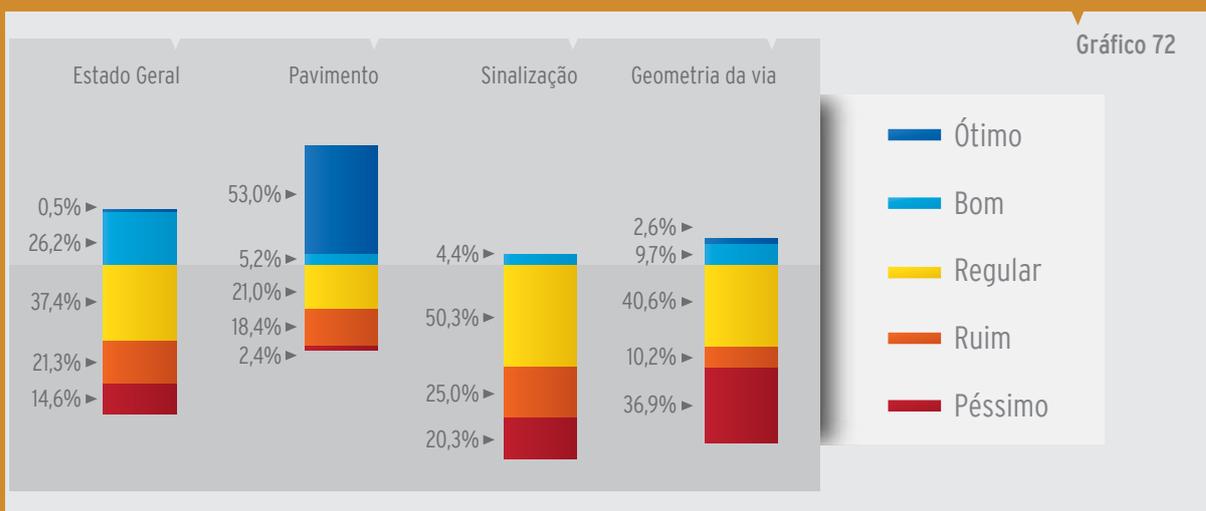
Resumo das Características Avaliadas - Pernambuco

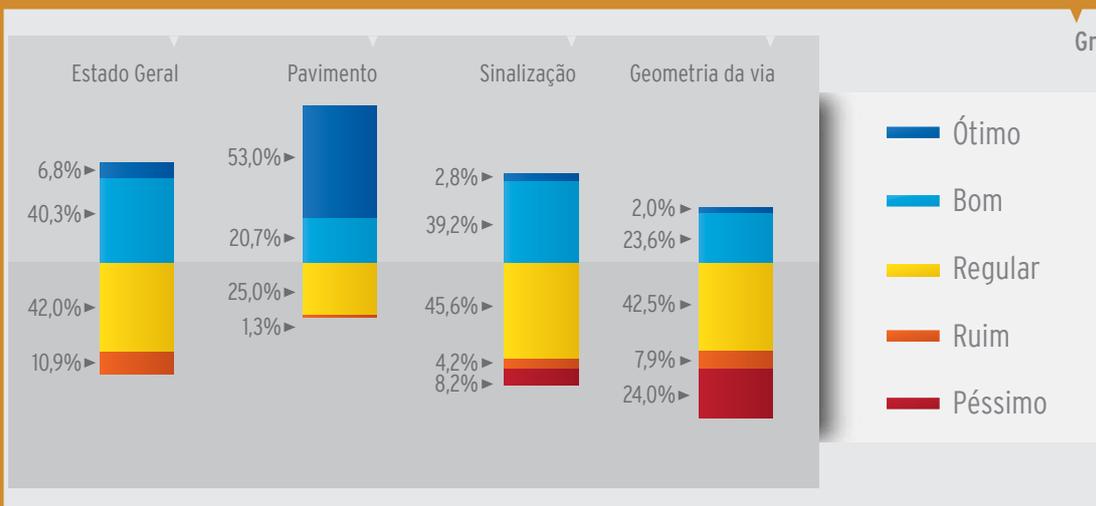
Gráfico 73

Resumo das Características Avaliadas - Alagoas

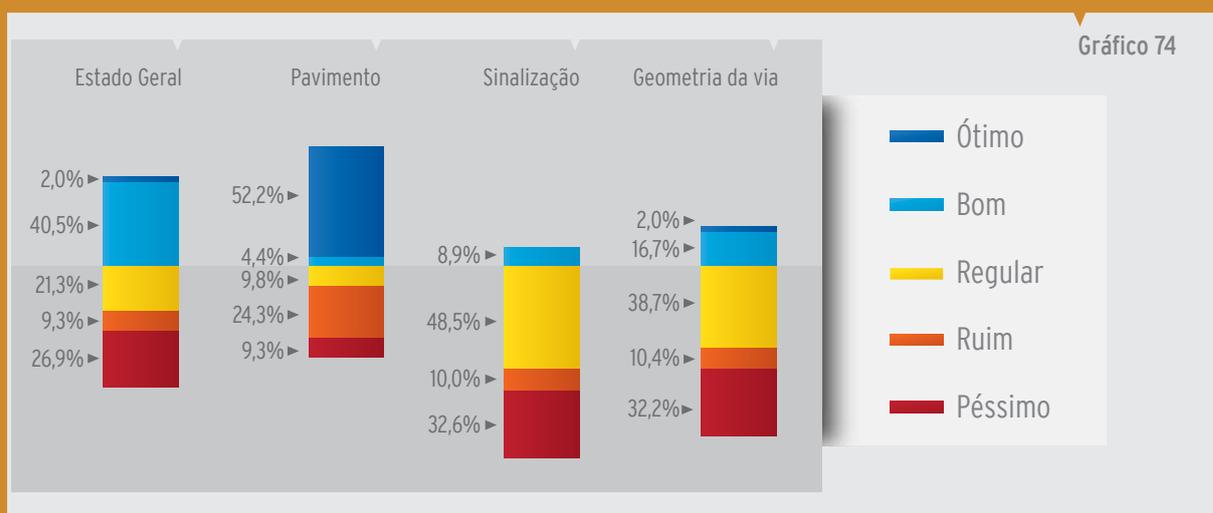
Resumo das Características Avaliadas - Sergipe

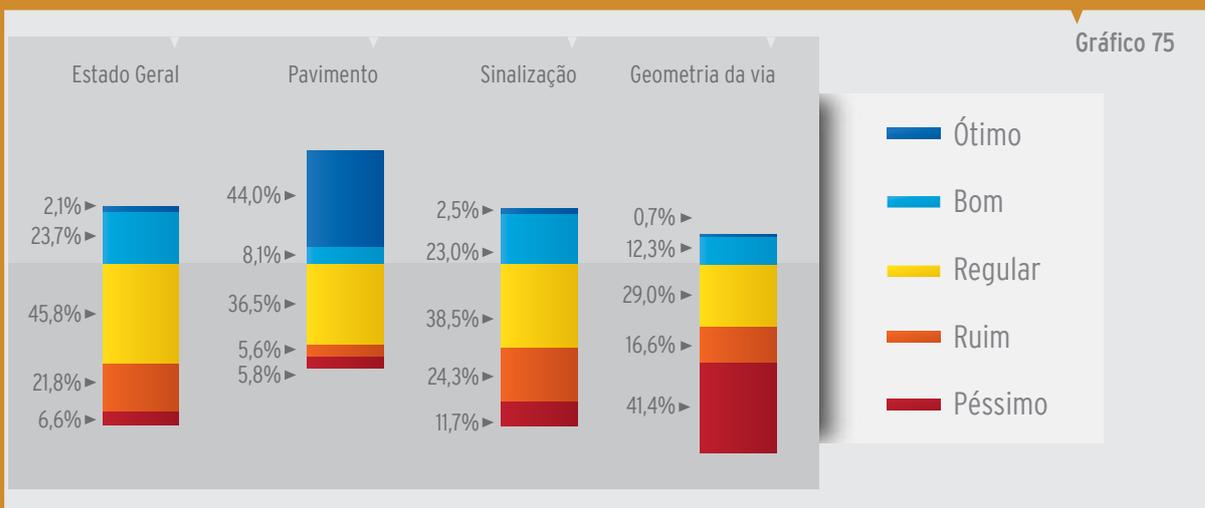
Gráfico 75

Resumo das Características Avaliadas - Bahia

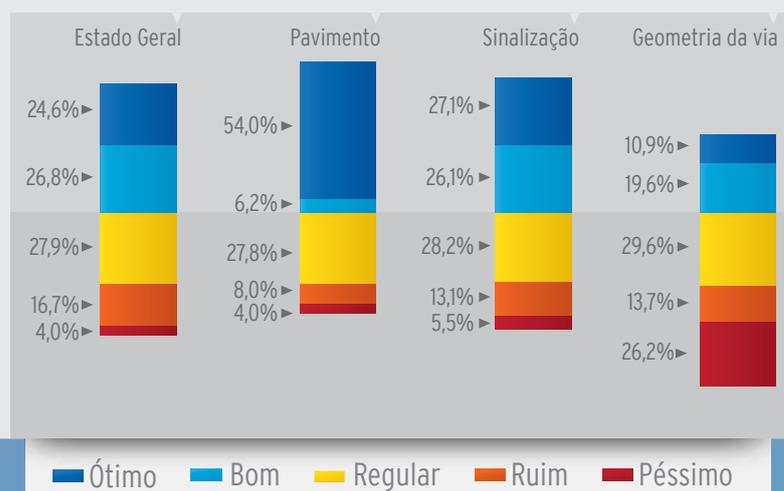
Gráfico 76

Resumo das Características - Extensão Total

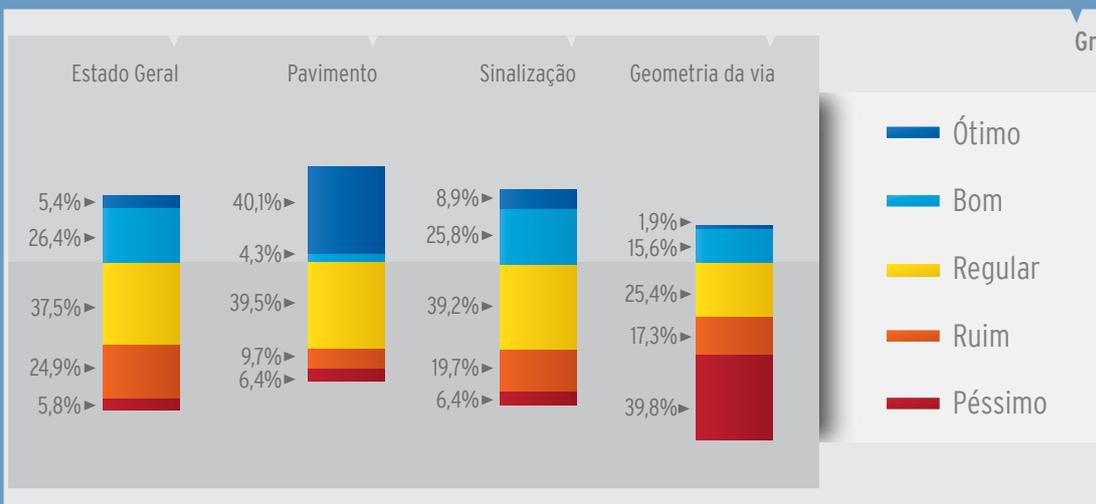
Gráfico 77

Resumo das Características Avaliadas - Minas Gerais

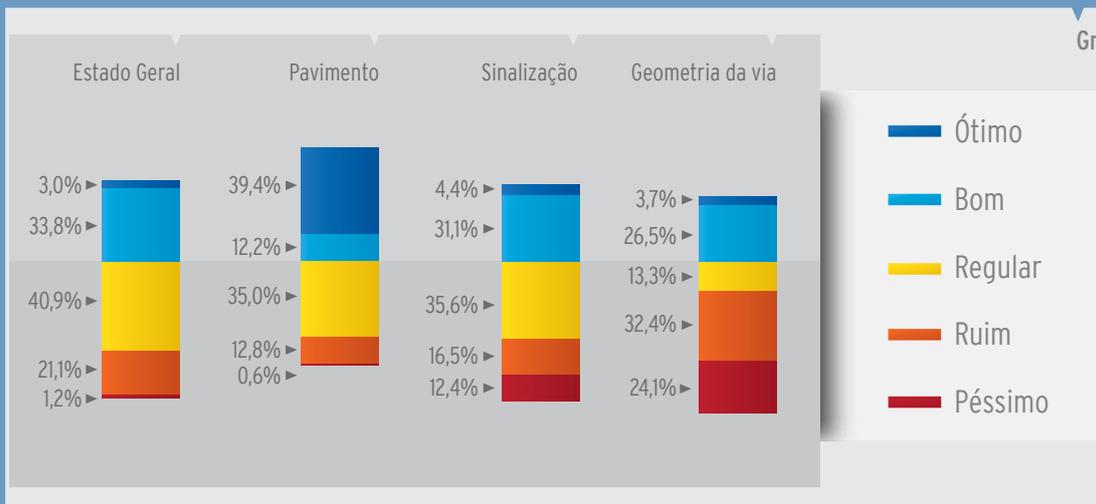
Gráfico 78

Resumo das Características Avaliadas - Espírito Santo

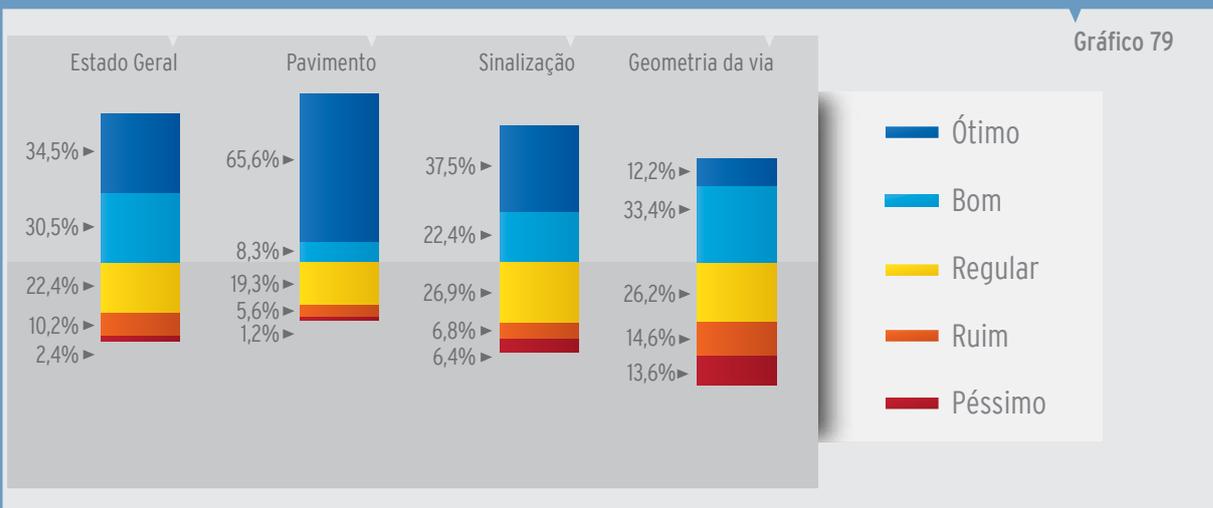
Resumo das Características Avaliadas - Rio de Janeiro

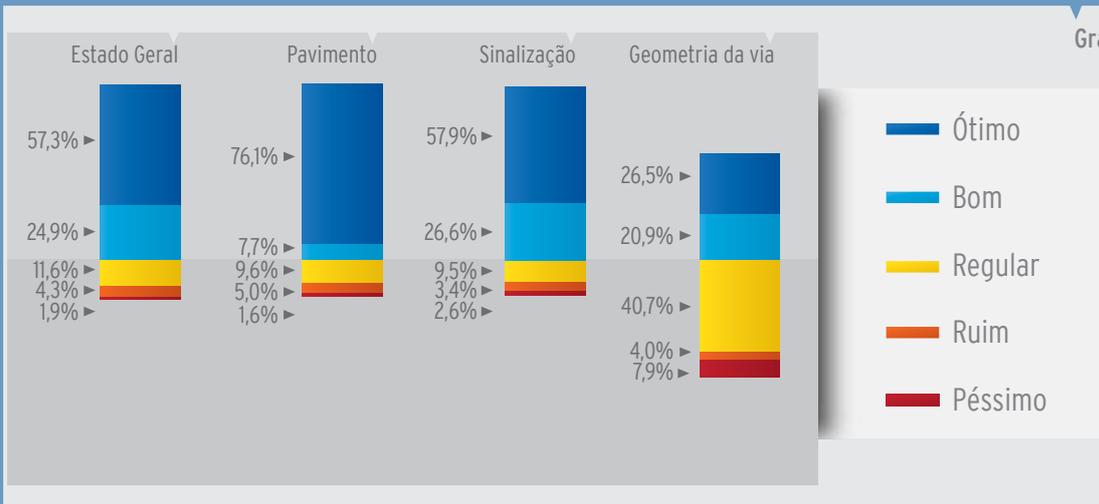
Gráfico 80

Resumo das Características Avaliadas - São Paulo

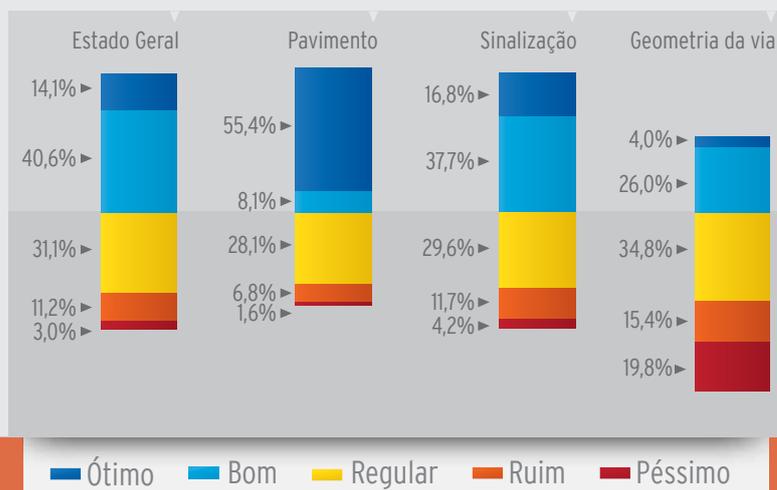
Gráfico 81

Resumo das Características - Extensão Total

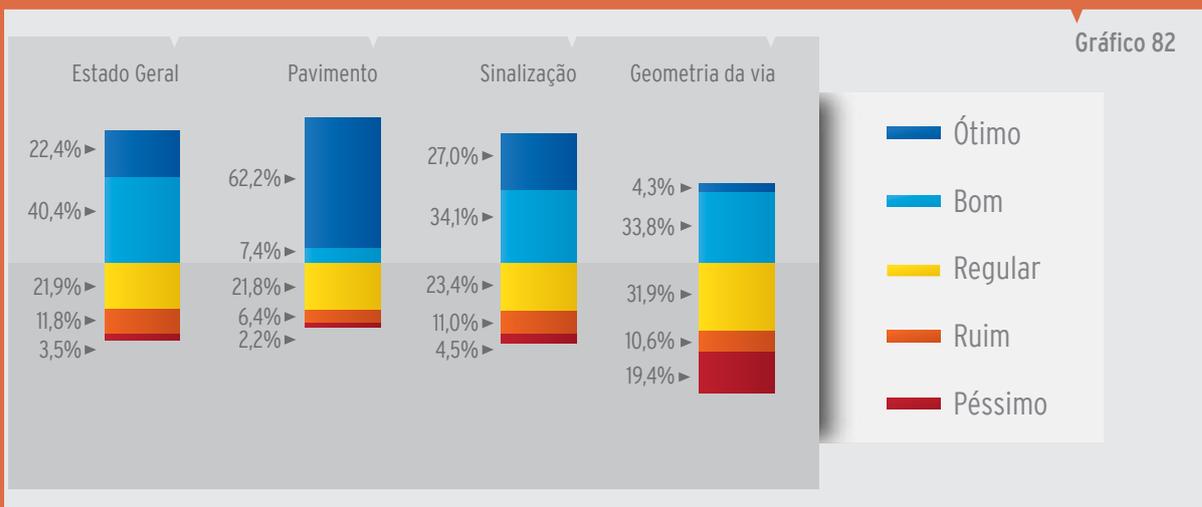
Gráfico 82

Resumo das Características Avaliadas - Paraná

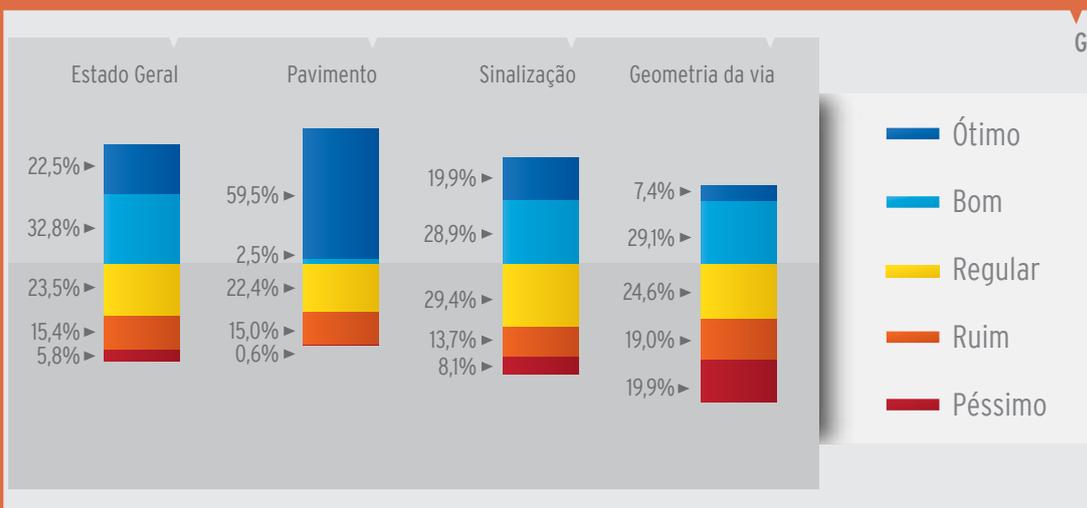
Gráfico 83

Resumo das Características Avaliadas - Santa Catarina

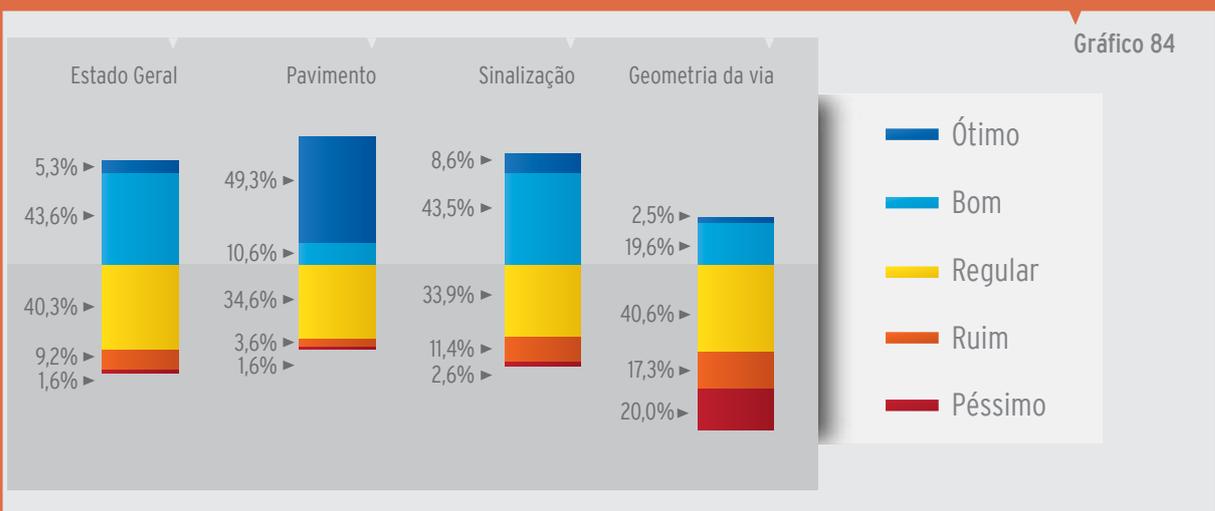
Resumo das Características Avaliadas - Rio Grande do Sul

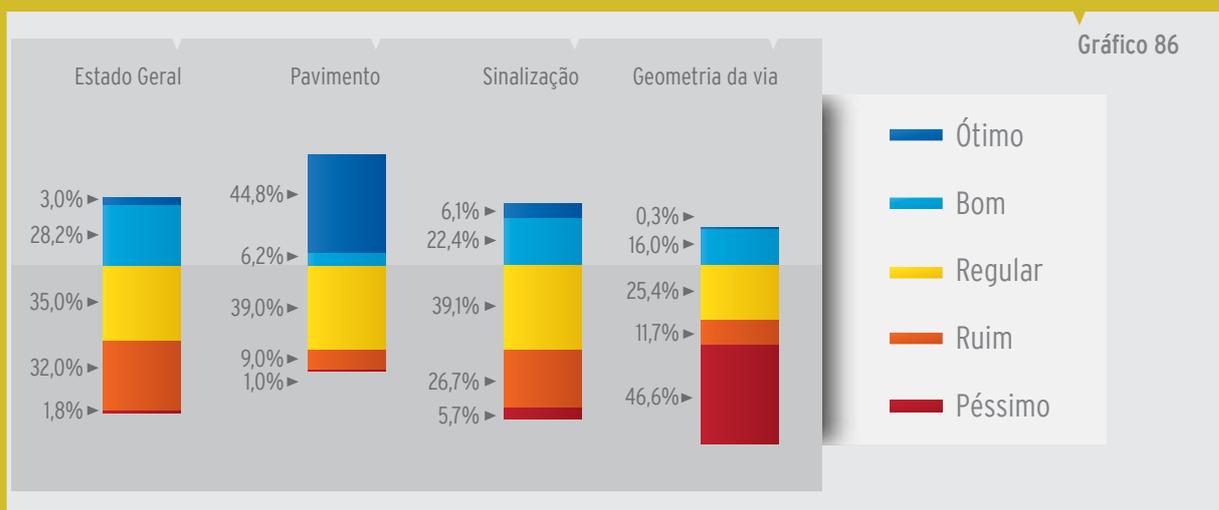
Resumo das Características Avaliadas - Mato Grosso do Sul

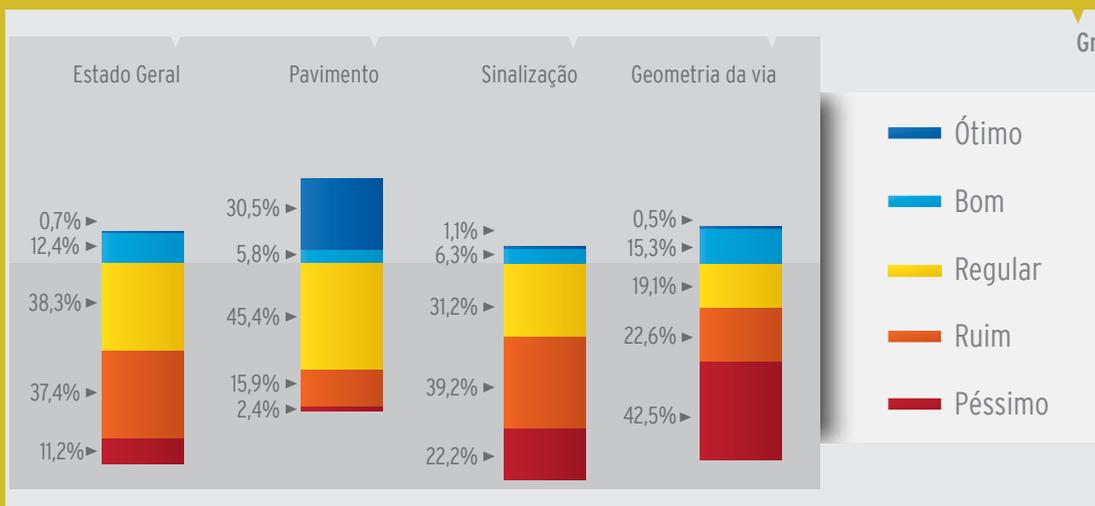
Gráfico 87

Resumo das Características Avaliadas - Mato Grosso

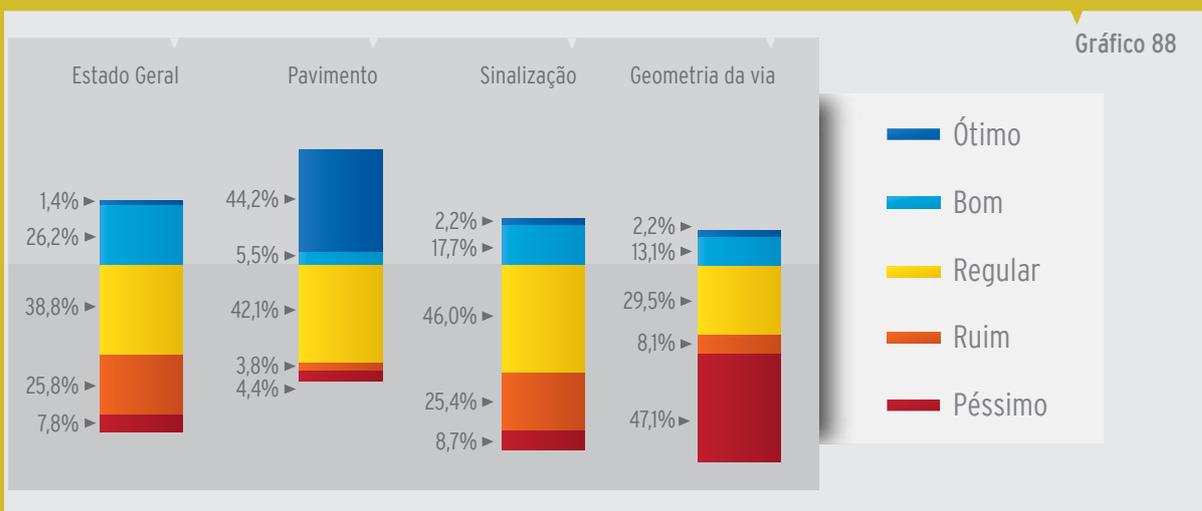
Gráfico 88

Resumo das Características Avaliadas - Goiás

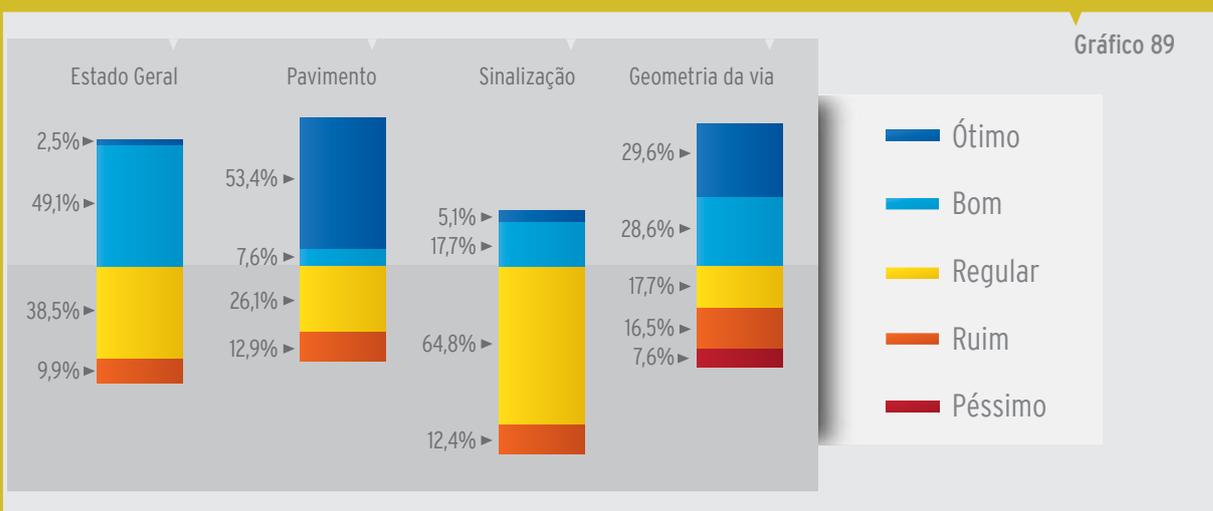
Resumo das Características Avaliadas - Distrito Federal

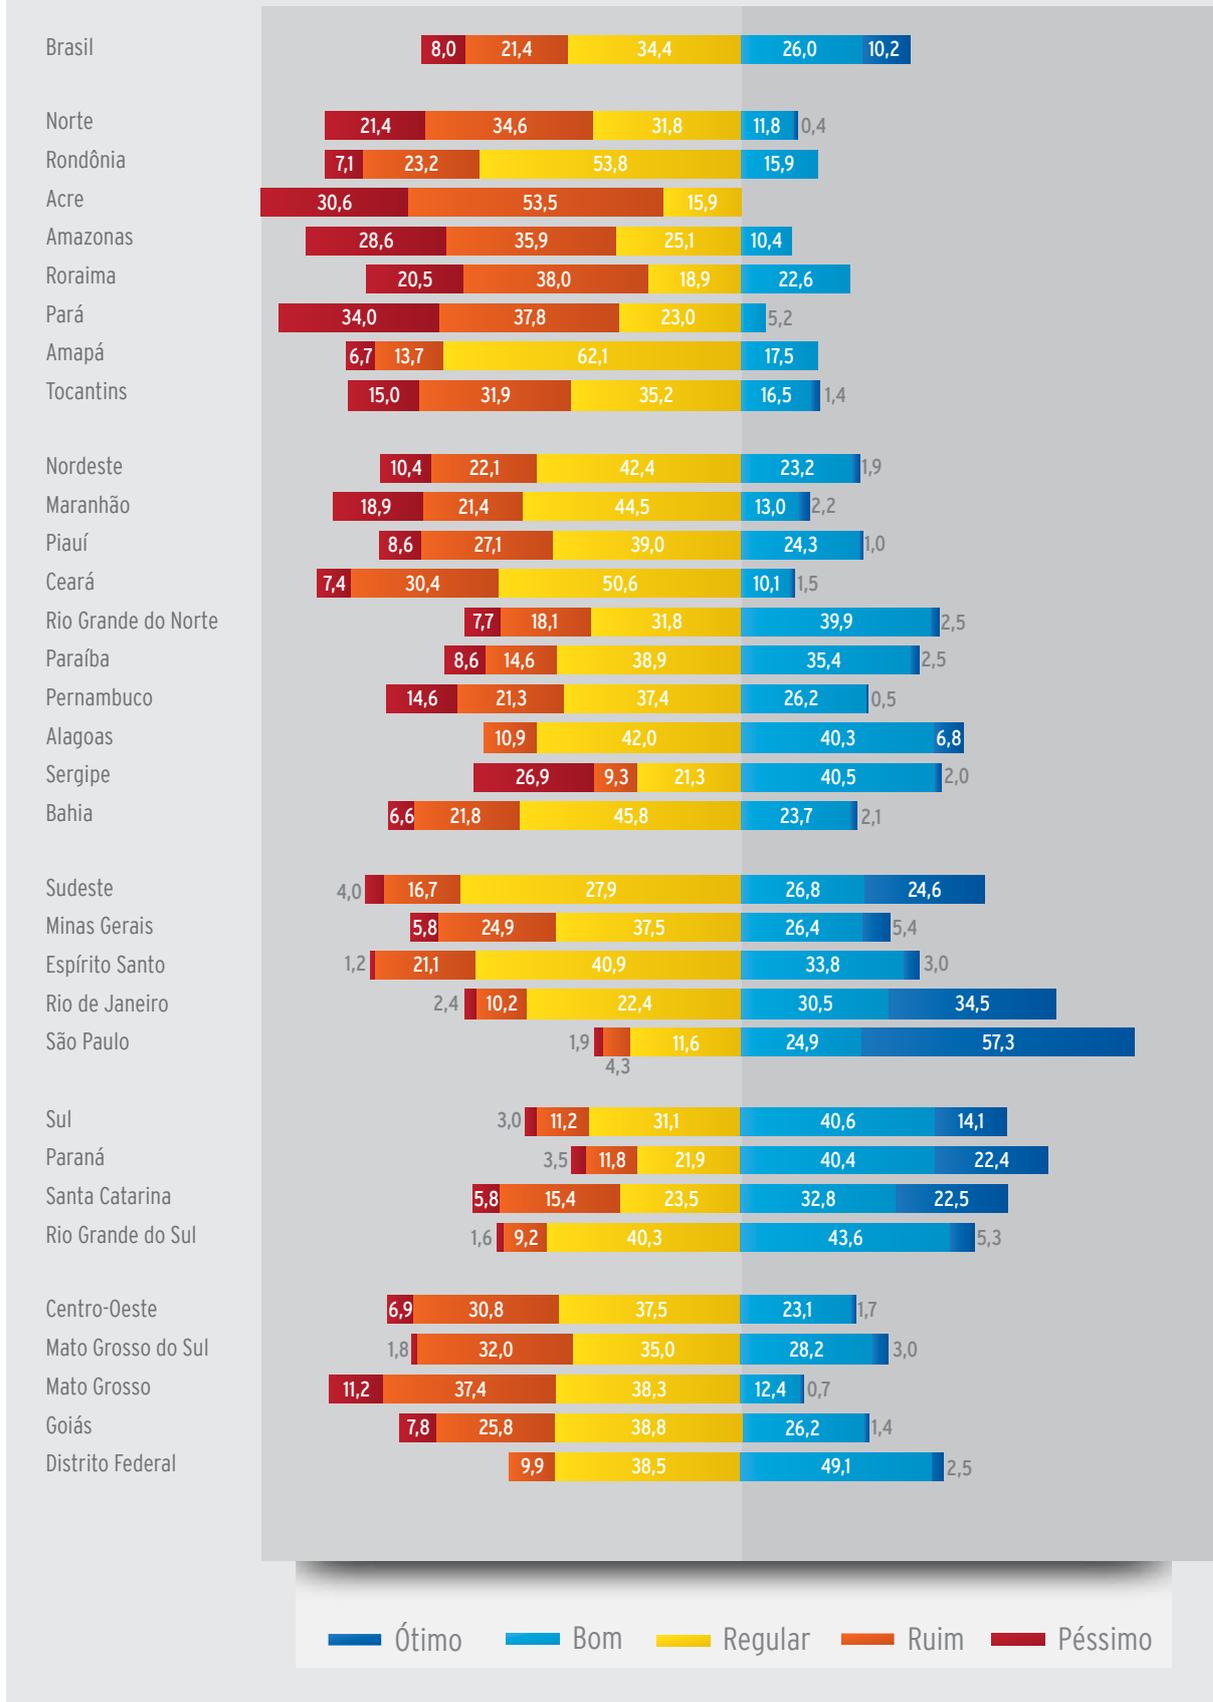
Gráfico 90

Classificação do Estado Geral em (%) - por Região e UF

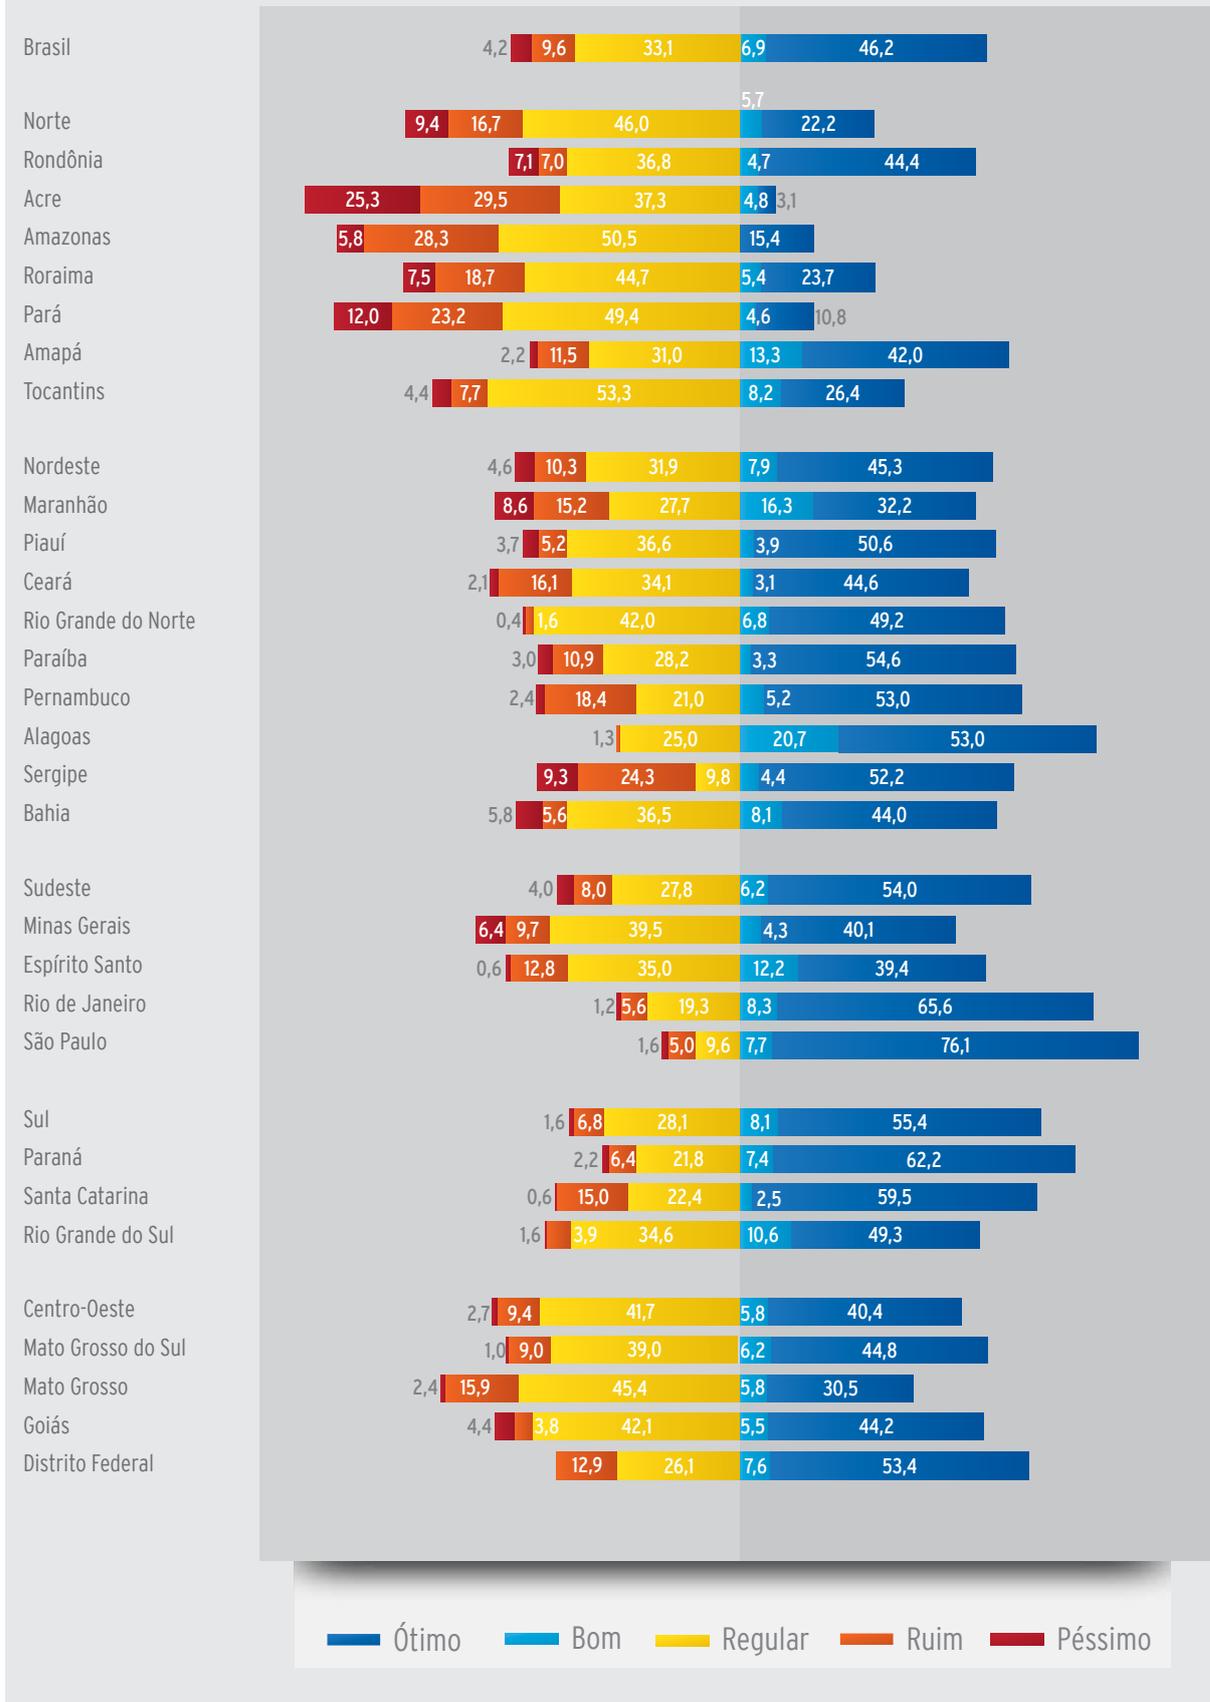
Gráfico 91

Classificação do Pavimento em (%) - por Região e UF

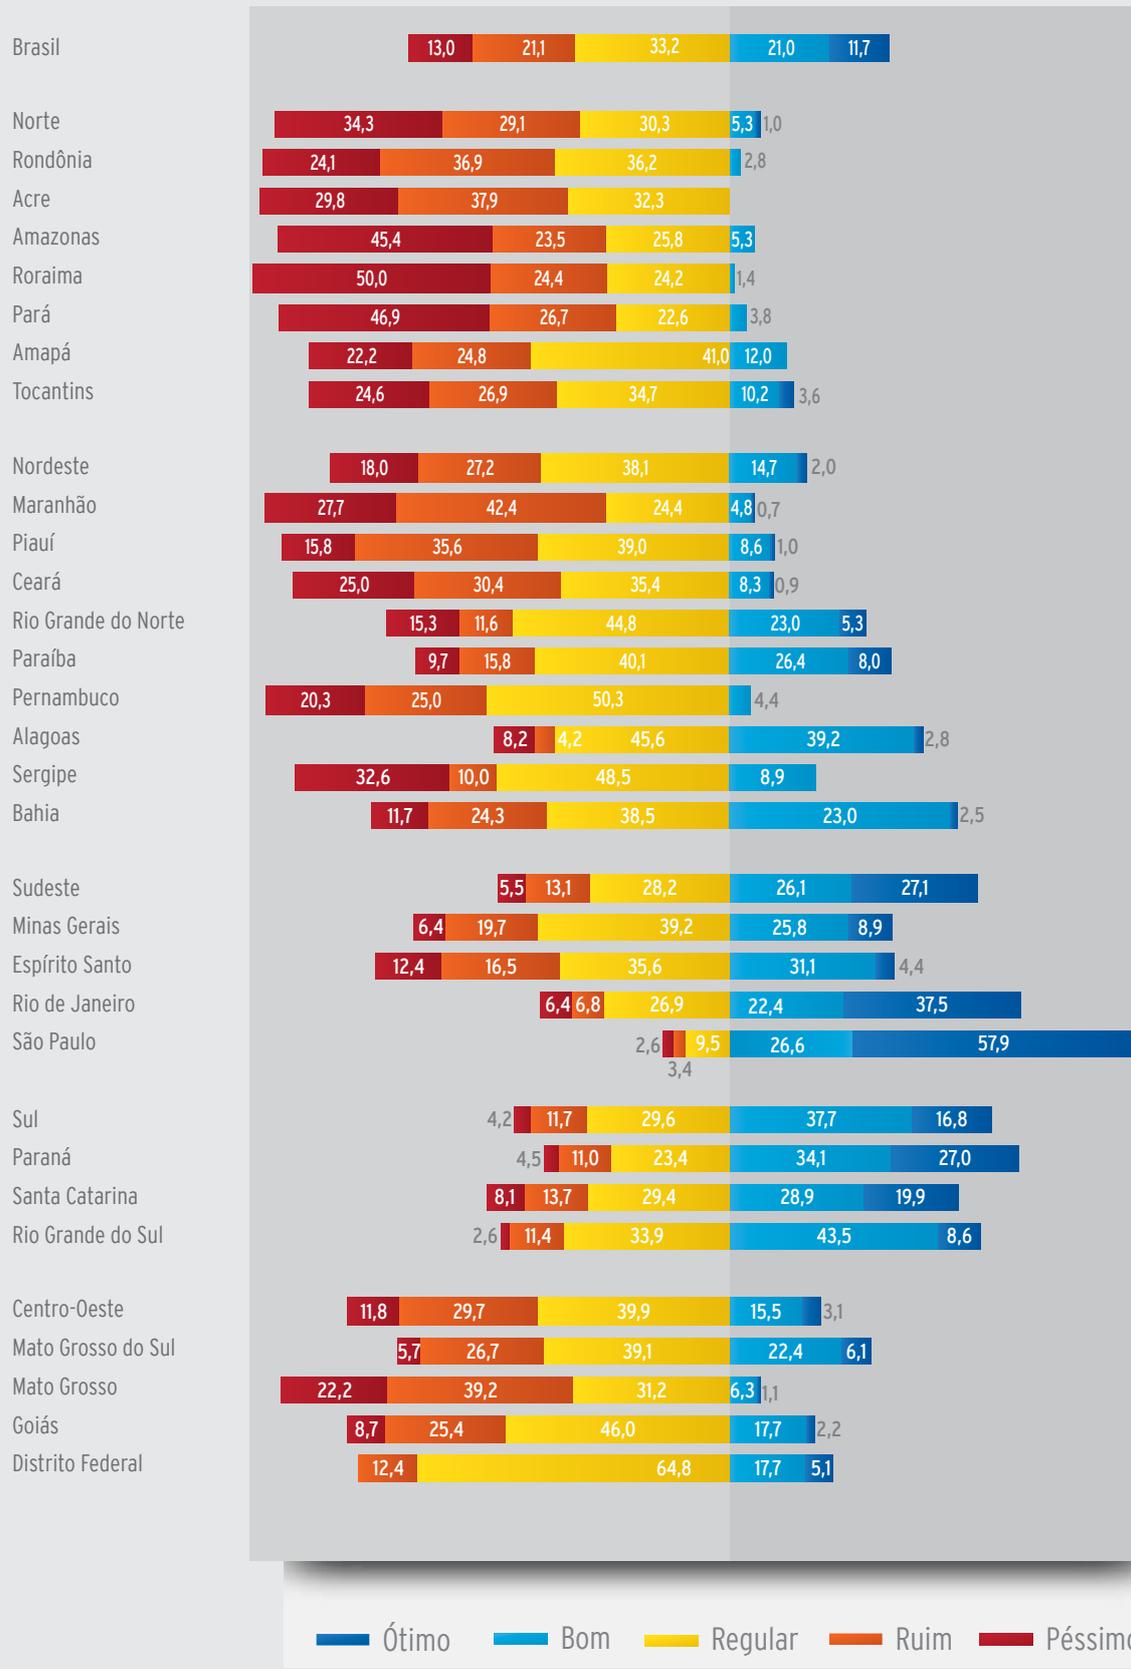
Gráfico 92

Classificação da Sinalização em (%) - por Região e UF
