Relatório Gerencial

PESQUISA CNT DE RODOVIAS 2013

CNT | Confederação
Nacional do
Transporte

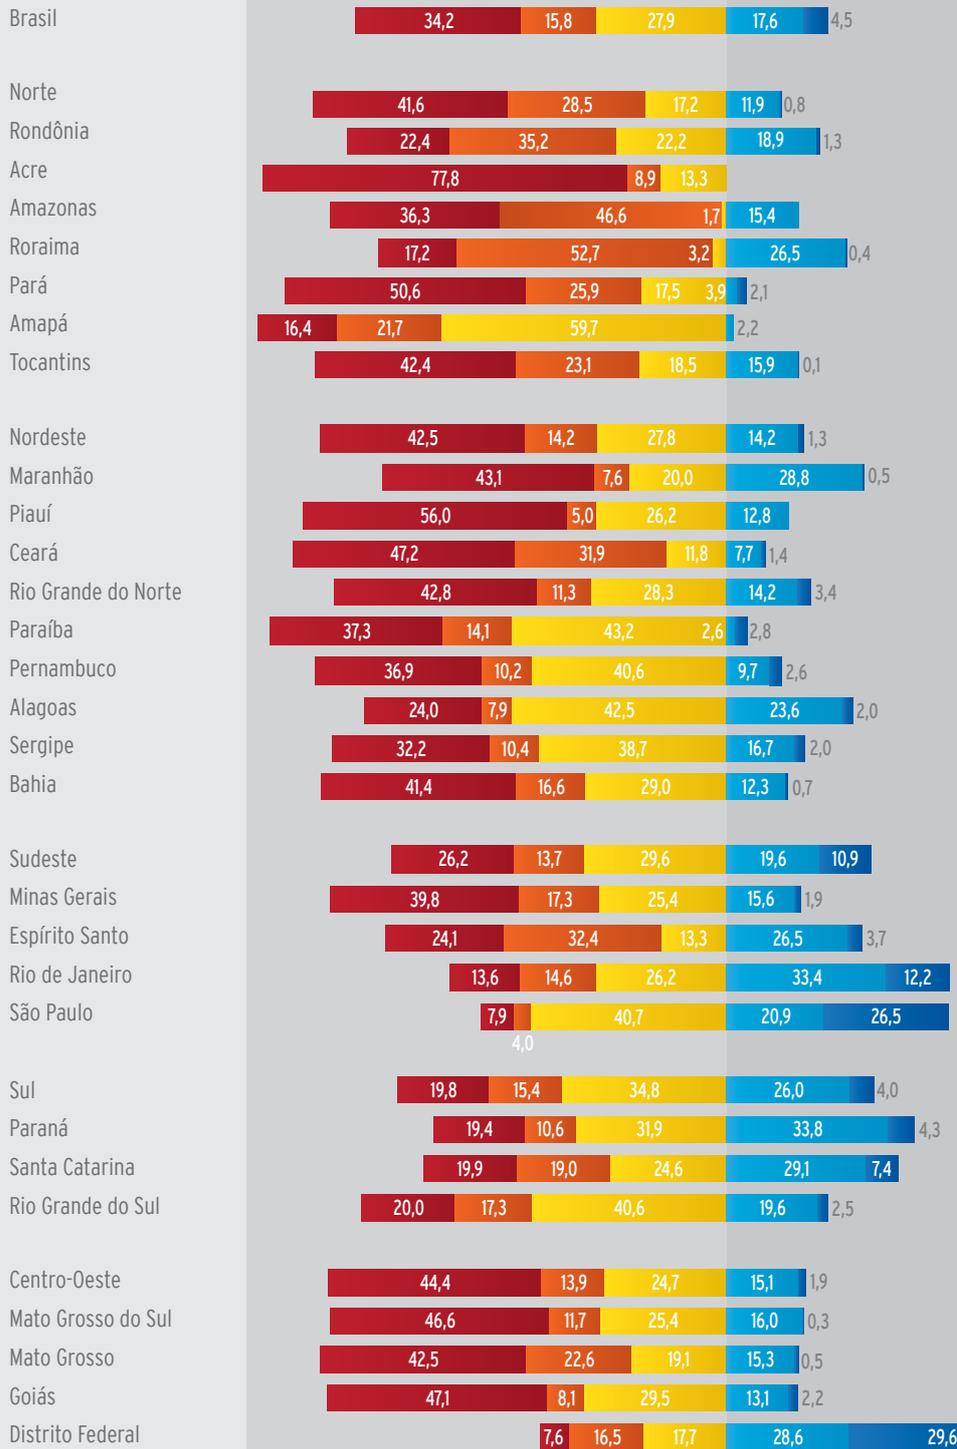
Gráfico 93

Classificação da Geometria da Via em (%) - por Região e UF

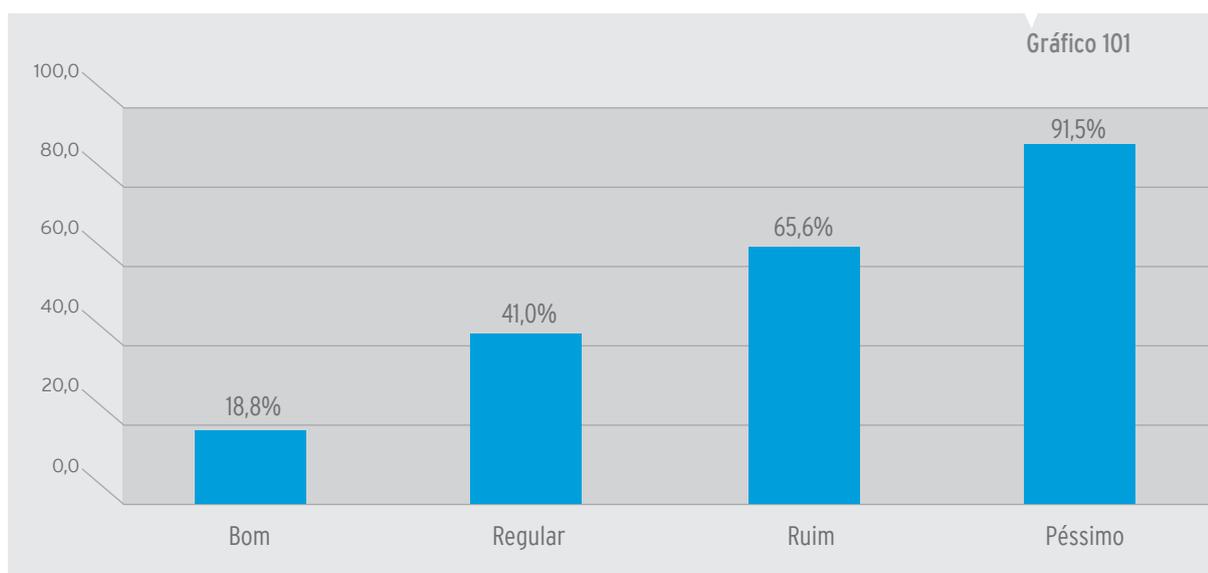
Evolução do custo operacional dos veículos conforme o estado do pavimento (%)

Um estudo desenvolvido pelo extinto Dner (Departamento Nacional de Estradas de Rodagem) mostra a variação do custo operacional dada à rugosidade da pista, sendo que pavimentos considerados em ótimo estado não apresentam custo operacional extra em função do estado do pavimento. Nesse trabalho, constatou-se que o custo operacional de um veículo praticamente dobra quando se passa de uma pista com pavimento ótimo a outra com classificação péssima. A partir desse estudo e dos dados da Pesquisa CNT de Rodovias, a NTC³⁰ chegou ao impacto ponderado do estado de conservação do pavimento sobre o custo do frete rodoviário (Gráfico 101).

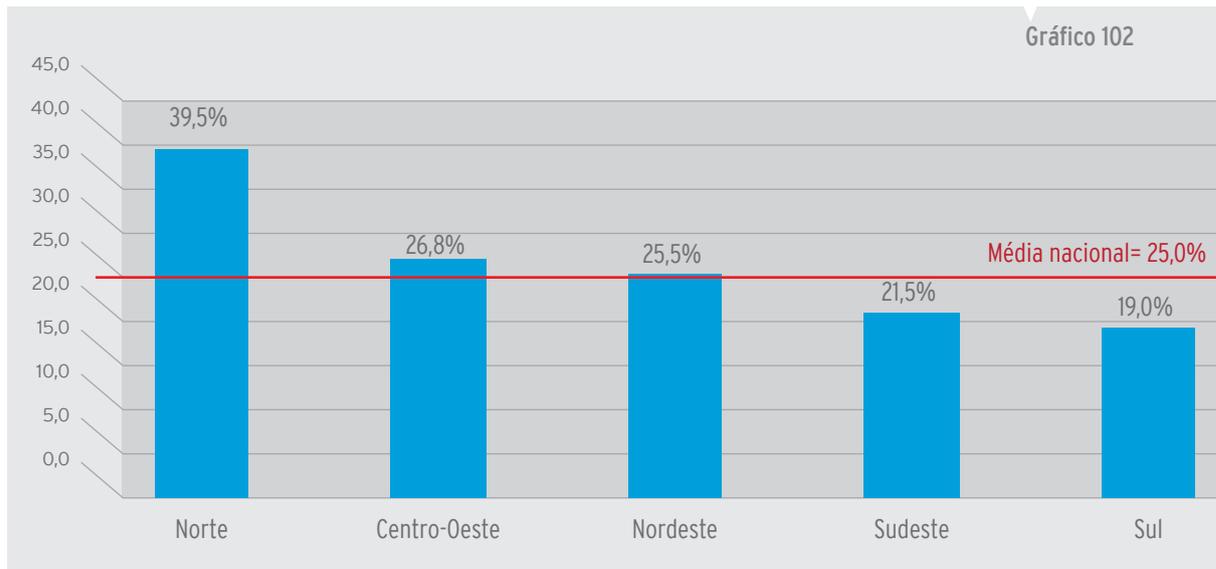
Aumento do custo operacional do transporte devido ao estado do pavimento por região (%)

Considerando a avaliação do pavimento realizada por esta Pesquisa, é possível calcular a perda de eficiência, ou o aumento do custo operacional dos veículos, para as regiões brasileiras e o custo adicional médio do Brasil. Como apresentado no Gráfico 102, a atual condição das rodovias brasileiras eleva o custo operacional da atividade de transporte em 25,0%. A região que apresenta o maior incremento no custo operacional devido ao pavimento é a Norte (39,5%), seguida pela Centro-Oeste (26,8%). O melhor resultado registrado no Sul do país (19,0%).
