# Abraço histórico

Para não interferir em patrimônio tombado, edifício vence vão de 44,4 m com viga protendida

O Brookfield Malzoni, projeto do arquiteto Marc Rubin, vence 44,4 m de

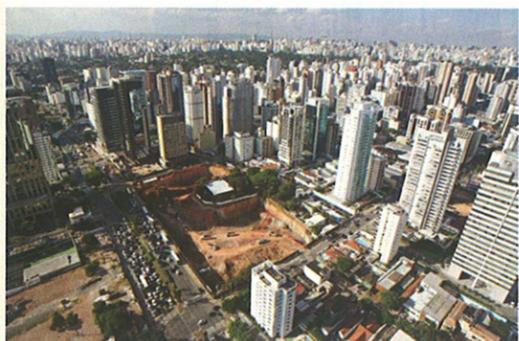
Uma área de 10 m de raio a partir da casa bandeirista, totalizando 2 mil m<sup>2</sup>, é tombada e não poderia ser tocada. A construção do empreendimento também implicou o restauro da casa

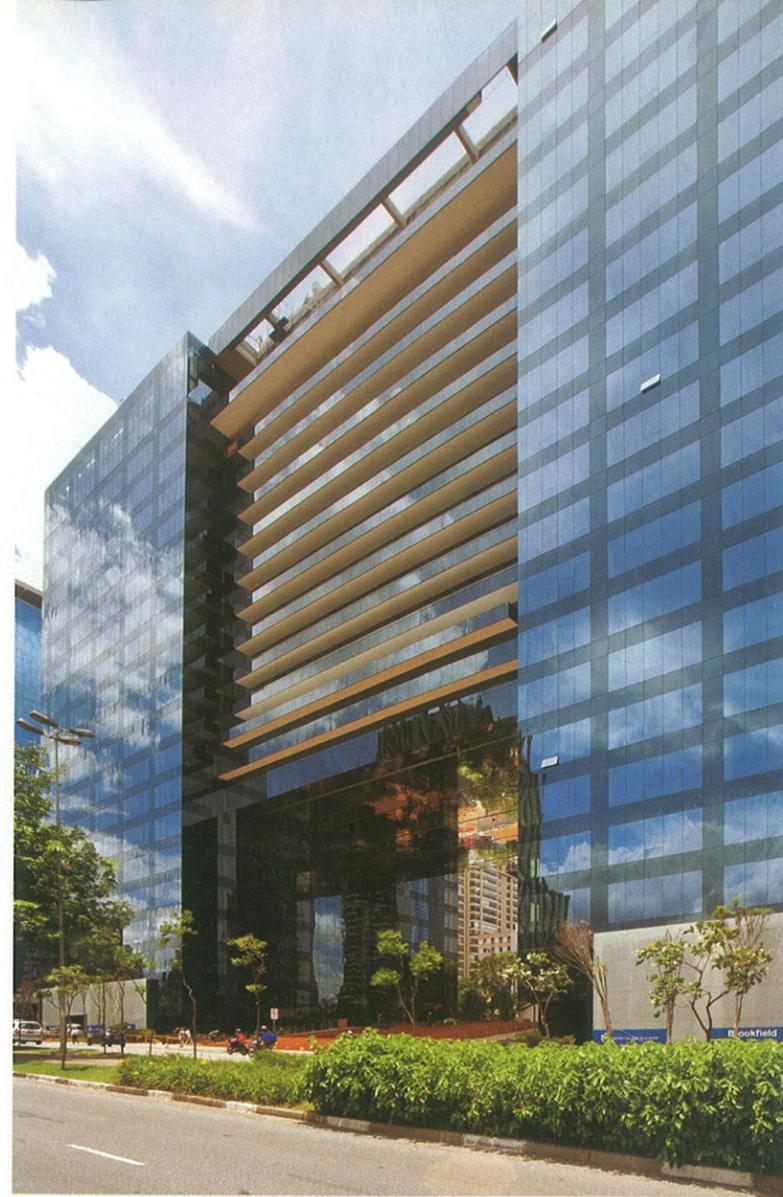
Dividido em três módulos, o Brookfield Malzoni tem um bloco de 12 andares sobre um vão de 44,4 m e 30 m de altura

vão entre dois blocos, abarcando o imóvel histórico que precisava ser preservado. Acima do vão, sobem 12 andares no chamado bloco de transição, que liga as duas extremidades.

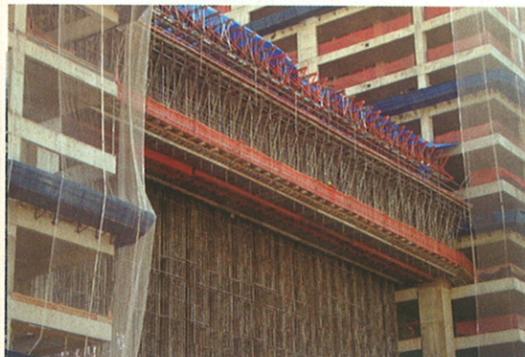
Uma das vigas do bloco de transição se encontrava sobre terreno tombado, e não era permitido montar o escoramento sobre esta área. A solução foi fazer um escoramento ao lado e deixar a viga em balanço

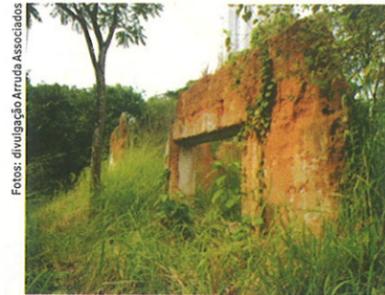
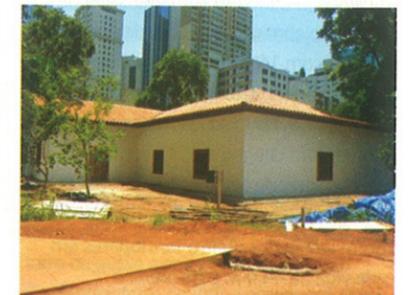
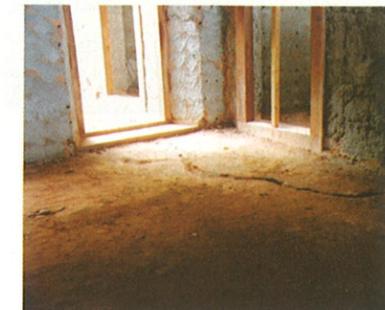
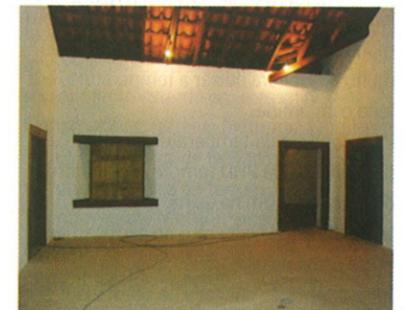
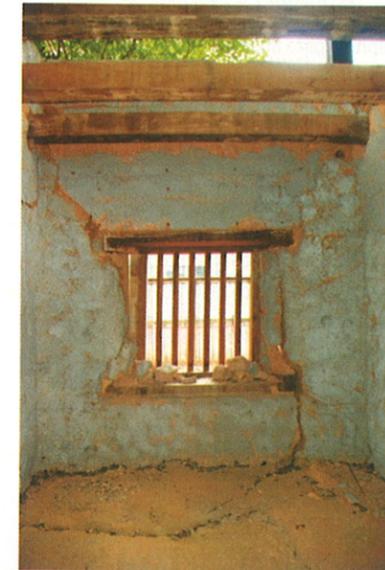
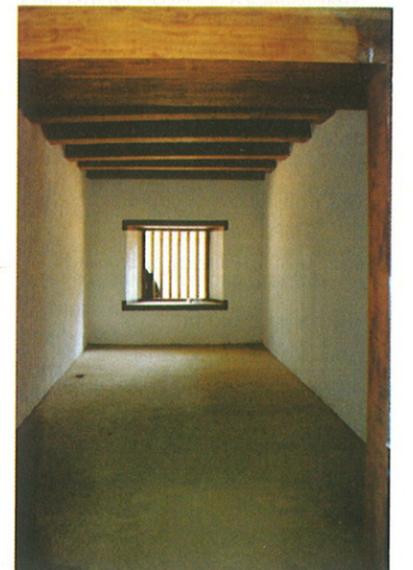
primeira providência foi solucionar o problema das trincas. Nesse processo, foi utilizada uma argamassa seca de areia e cimento: a mistura descia até o final da trinca, preenchendo todos os espaços, e só então era colocada a água, que fazia a mistura reagir e endurecer. Na fase posterior, foi feita a desmontagem das paredes danificadas, realinhados os batentes danificados pelo rebaixamento do solo, refeitos os frechais em concreto

(na mistura da massa, em vez de brita, foi usada argila expandida, por ser mais leve), os executados reforços de concreto junto ao alicerce, tanto das paredes internas quanto das externas, e finalmente colocado o telhado. Na massa do revestimento das paredes, para evitar futuras trincas, foi usado polipropileno, de uso comum em regiões da Europa submetidas a terremotos.

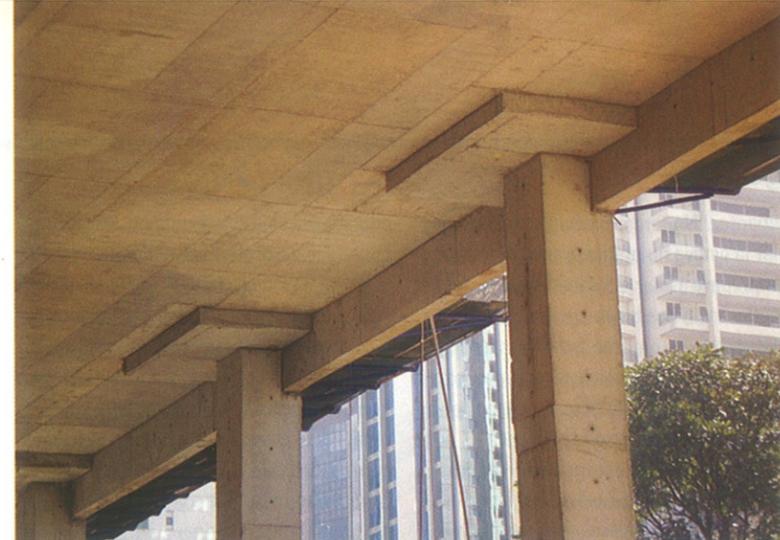
As lajes do prédio são protendidas, com 20 cm de espessura mais capitéis nos pilares de fachada com 20 cm. Os vãos de laje chegam a 15 m x 40 m em um bloco e 11 m x 60 m no outro

carga, o projetista optou pela solução de não ser protendida”, conta Fonseca. Mesmo sendo o grande vão entre os blocos a maior estrela desta obra, há outros destaques como o vão de 15 m x 40 m em um bloco e 11 m x 60 m no outro. Nos pilares da fachada, foram feitos capitéis para absorver a carga: “Nessa região, os esforços são maiores, é necessária maior espessura. As lajes têm 20 cm e os capitéis mais 20 cm. Senão, seria preciso uma ferragem muito grande”, explica Mario Franco.

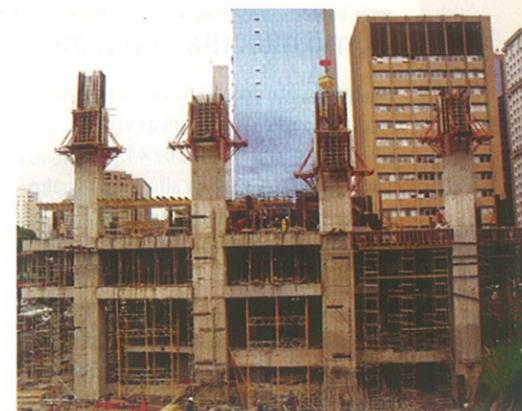
Os pilares do vão central têm 30 m de altura e 1,50 m de largura. A partir do térreo, eles foram executados à frente das lajes

trepante. "No terceiro pavimento-tipo, o pilar já estava no quinto, para termos mais tempo para armar e também por interferência dos blocos: a junta de dilatação tem somente 2 cm, e estando o pilar à frente pudemos fazer o contorno da fôrma em volta do pilar, desenformar e passar para cima", explica Fonseca. A complexidade da execução da viga foi outro motivo que levou à execução de pilares solteiros: "A execução de fôrma, armação e concretagem da viga é muito mais demorada que de uma laje. Subimos o pilar primeiro e escoramos a viga sem esperar a laje, senão, acabaríamos o prédio e não as vigas", afirma Meneghin. Todas as vigas têm escoramento até o solo, com exceção da primeira, mais próxima à casa bandeirista. O escoramento estaria na projeção do terreno tombado. Foi feito, então, todo um escoramento ao lado, dentro do terreno permitido, e lançadas treliças para suportar a fôrma desta viga, que ficou em balanço. "Foi feito um escoramento para tirar o balanço dessa viga e diminuir o momento durante a concretagem. Havia treliças de 2,50 m de altura na parte superior", conta Fonseca. A primeira viga a ser concretada foi a viga 3, depois a viga 2. "Quando concretamos a viga 2, deixamos 46 tirantes Dywidag na viga para execução da viga 1. Para

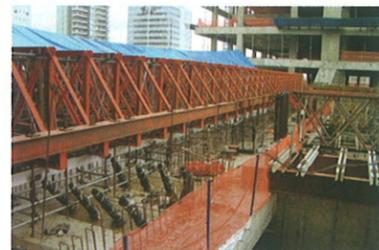
Para concretagem da viga 1, no espaço aéreo da área tombada, foram engastadas treliças na viga 2, ao lado

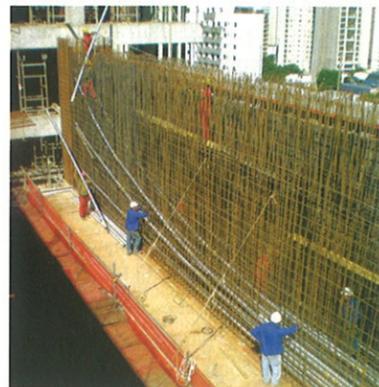
Armação da viga e cabos de protensão. Para as vigas centrais, foram usadas 24 bainhas de 24 cordoalhas, enquanto as mais externas receberam 18 bainhas de 24 cordoalhas

autoadensável, nos primeiros 2 m de altura o concreto era vibrado, para garantir a homogeneidade. Nos últimos 4 m, já não era necessário. "Como o concreto não precisava ser vibrado, a equipe era bem reduzida", conta Fonseca. Havia uma equipe diurna e outra noturna, que alternavam os turnos em um trabalho contínuo. As duas vigas centrais receberam 24 bainhas de 24 cordoalhas para protensão, enquanto as mais externas receberam 18 bainhas de 24 cordoalhas. "Diminuí a seção da viga e diminuí até a carga de protensão", diz Fonseca. Foram usadas

cordoalhas aderentes, com bainha metálica de seis polegadas. Todas as quatro vigas foram protendidas em três fases: com sete dias de concretagem, depois com a concretagem da laje do 13º pavimento (quatro andares a mais), depois com a concretagem do 19º, sendo um terço de carga em cada protensão. Meneghin lembra que "só podíamos fazer a protensão mediante consulta com o controle tecnológico do concreto. Atingindo a resistência, podese protender". No dia seguinte à protensão de cada viga

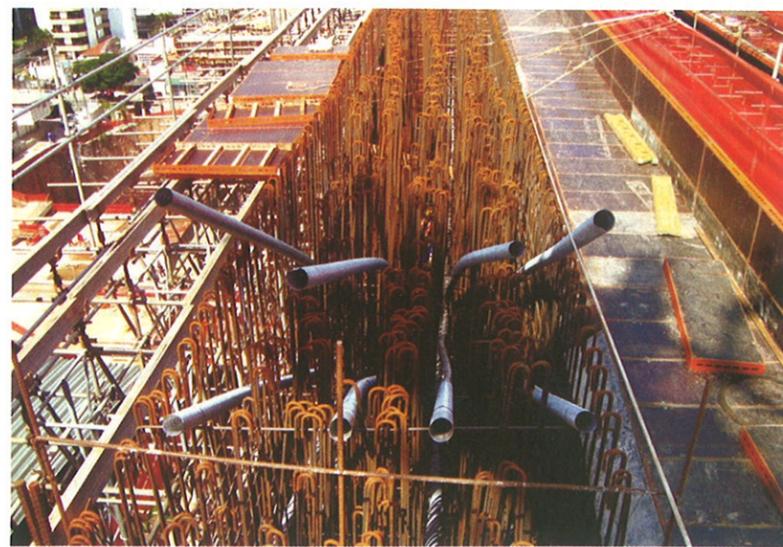
A grande quantidade de ferragens na armação praticamente obrigou o uso do concreto autoadensável

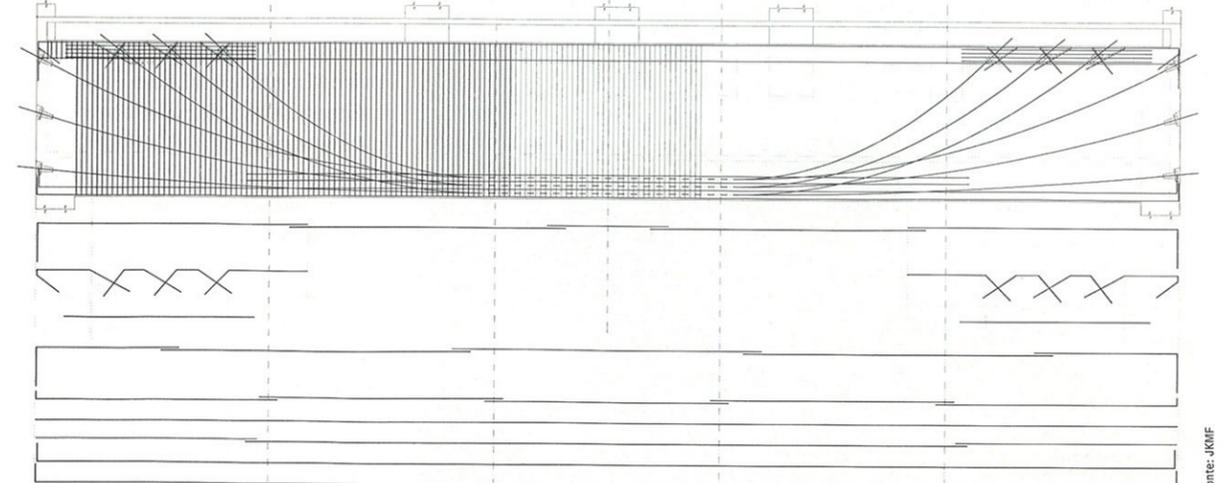
Cablagem das vigas de transição. Cada 12 ancoragens ativas de um lado correspondem a 12 passivas do outro, protendendo-se dois cabos de cada lado para manter a simetria
