revestimentos em alvenaria

revestimentos em argamassa

OBJETIVO: Proteger a alvenaria e a estrutura de uma edificação contra a ação das águas (estanqueidade) e permitir que o acabamento final resulte de acordo com o projeto arquitetônico.

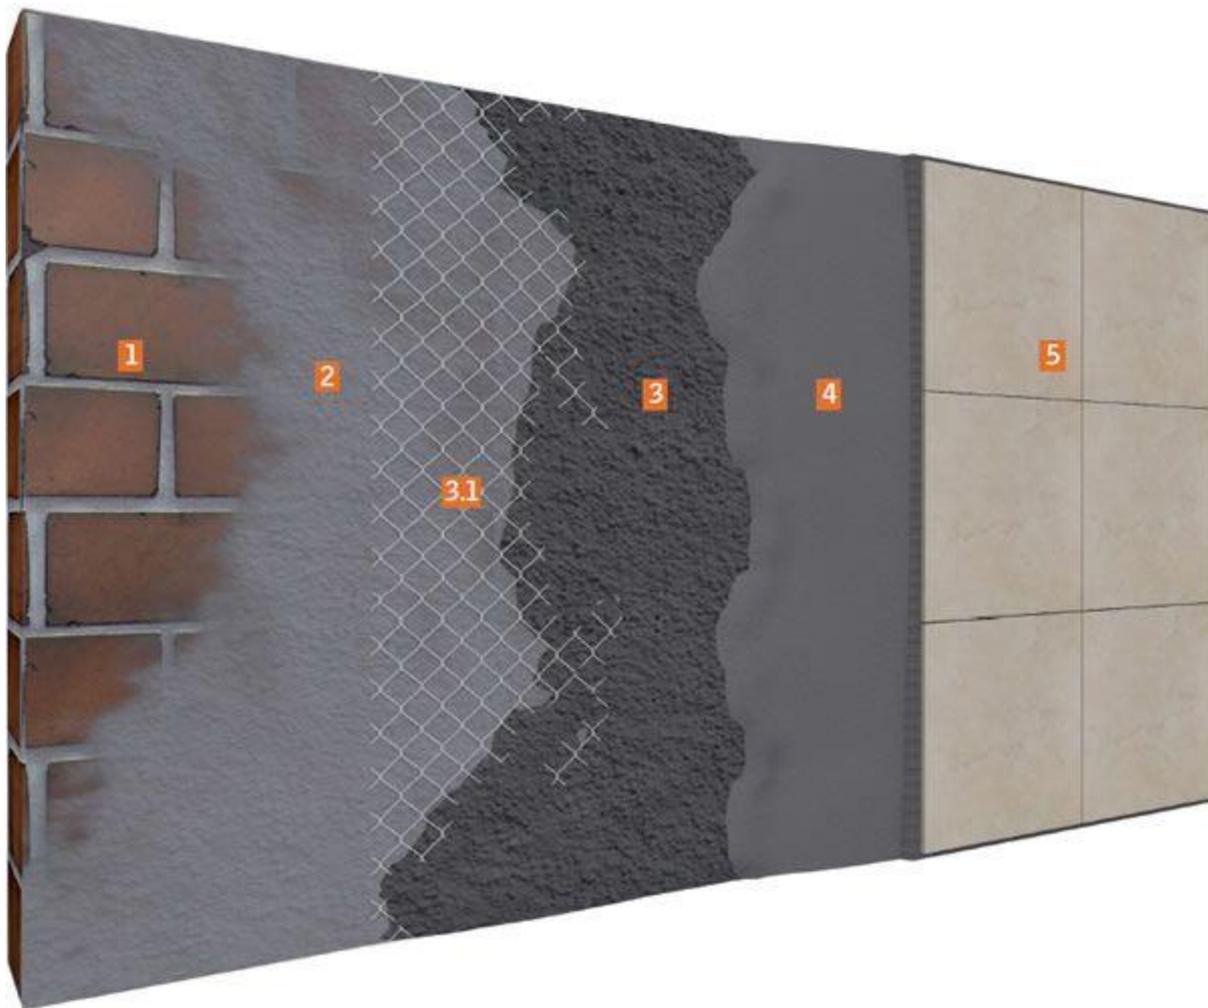
revestimentos

alvenaria

área seca

argamassa mista de cimento e cal (interna e externa)

pasta de gesso (interna)

área molhada

revestimento cerâmico

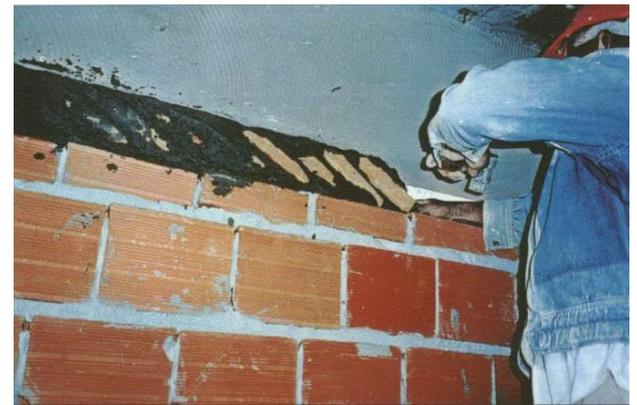
Em cada etapa de execução do revestimento, respeitar os seguintes prazos:

- emboço - 3 dias após o chapisco;

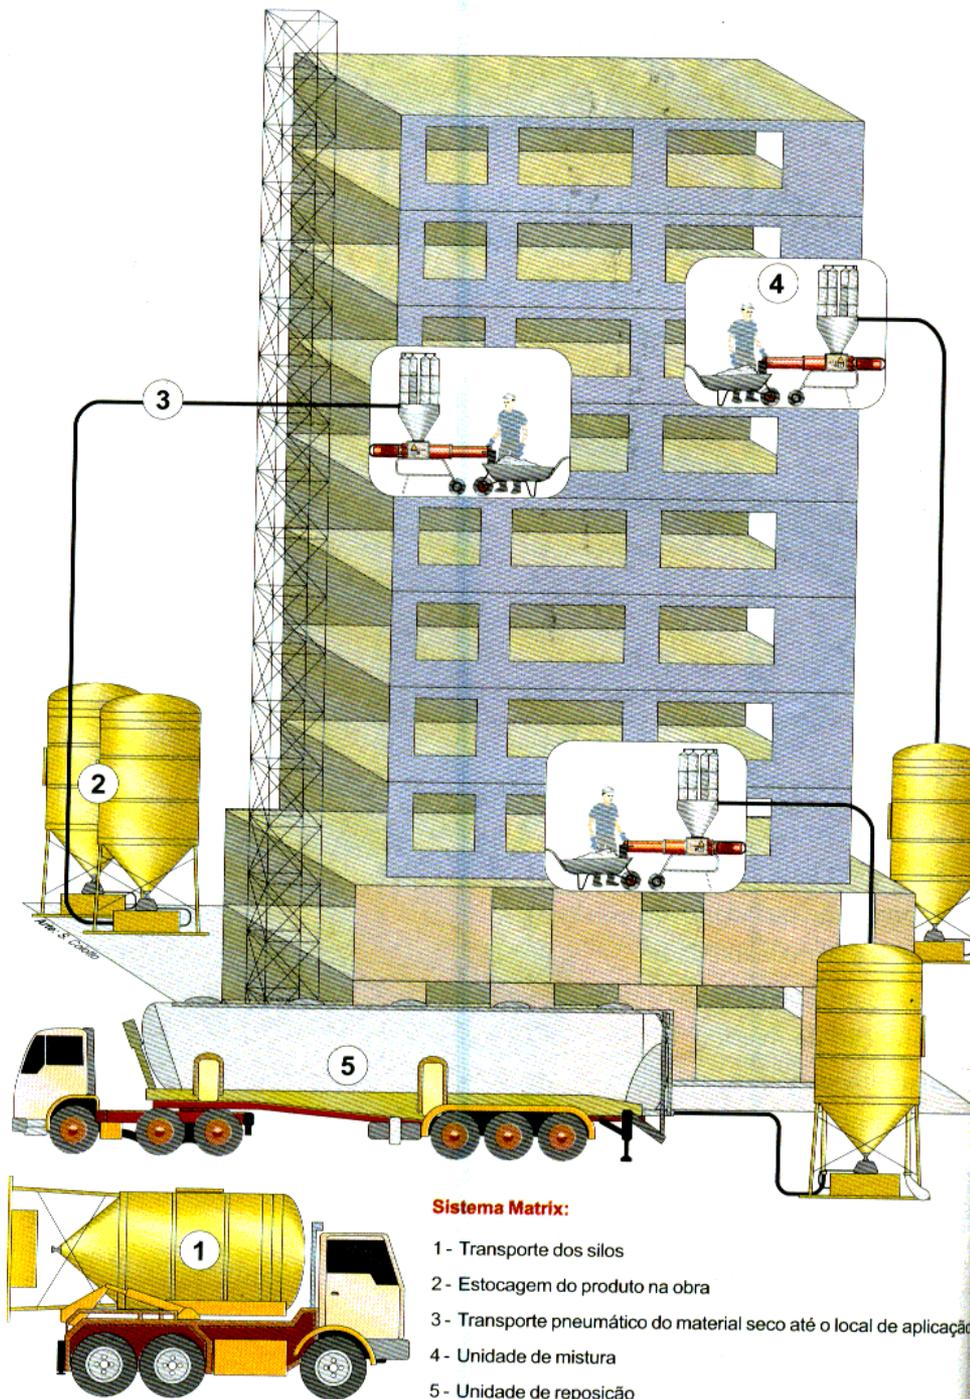
Sistema Matrix:

- 1 - Transporte dos silos
- 2 - Estocagem do produto na obra
- 3 - Transporte pneumático do material seco até o local de aplicação
- 4 - Unidade de mistura
- 5 - Unidade de reposição

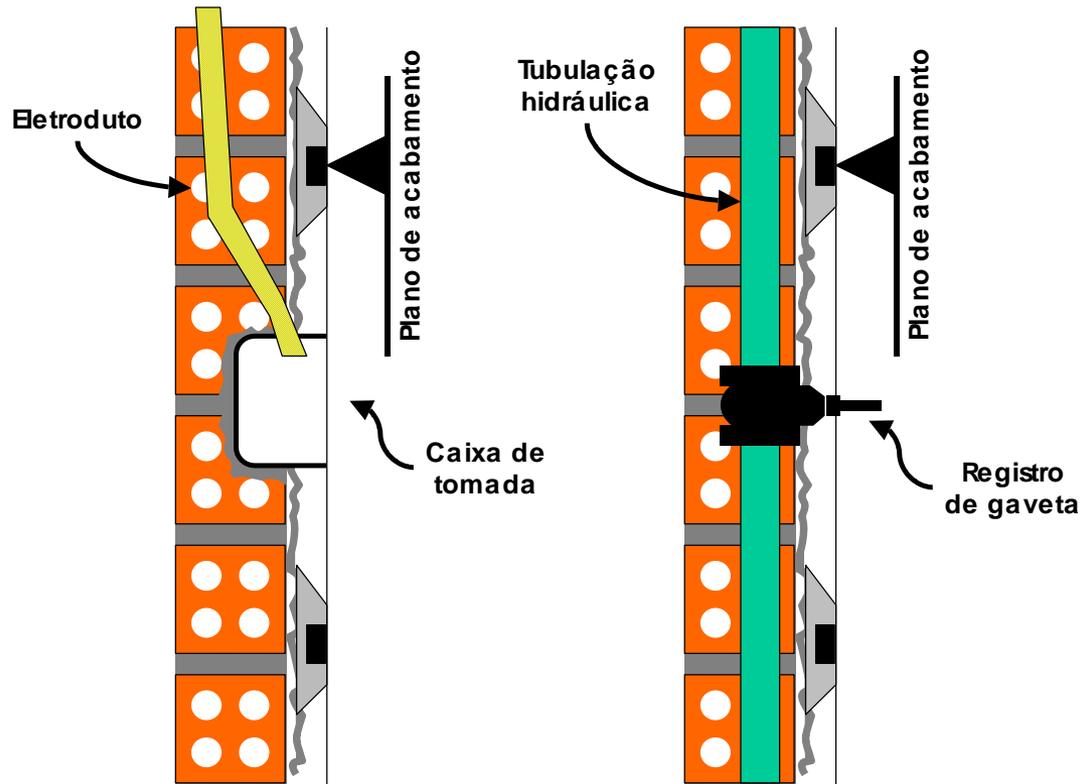
Cuidados na etapa 1 - definição do plano de acabamento (prumos)

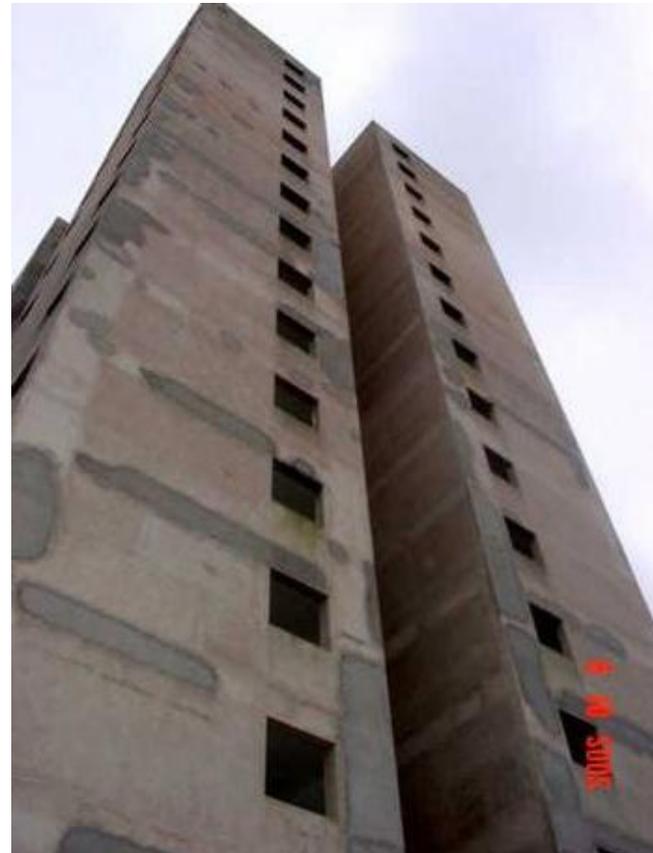
Desmoldante?

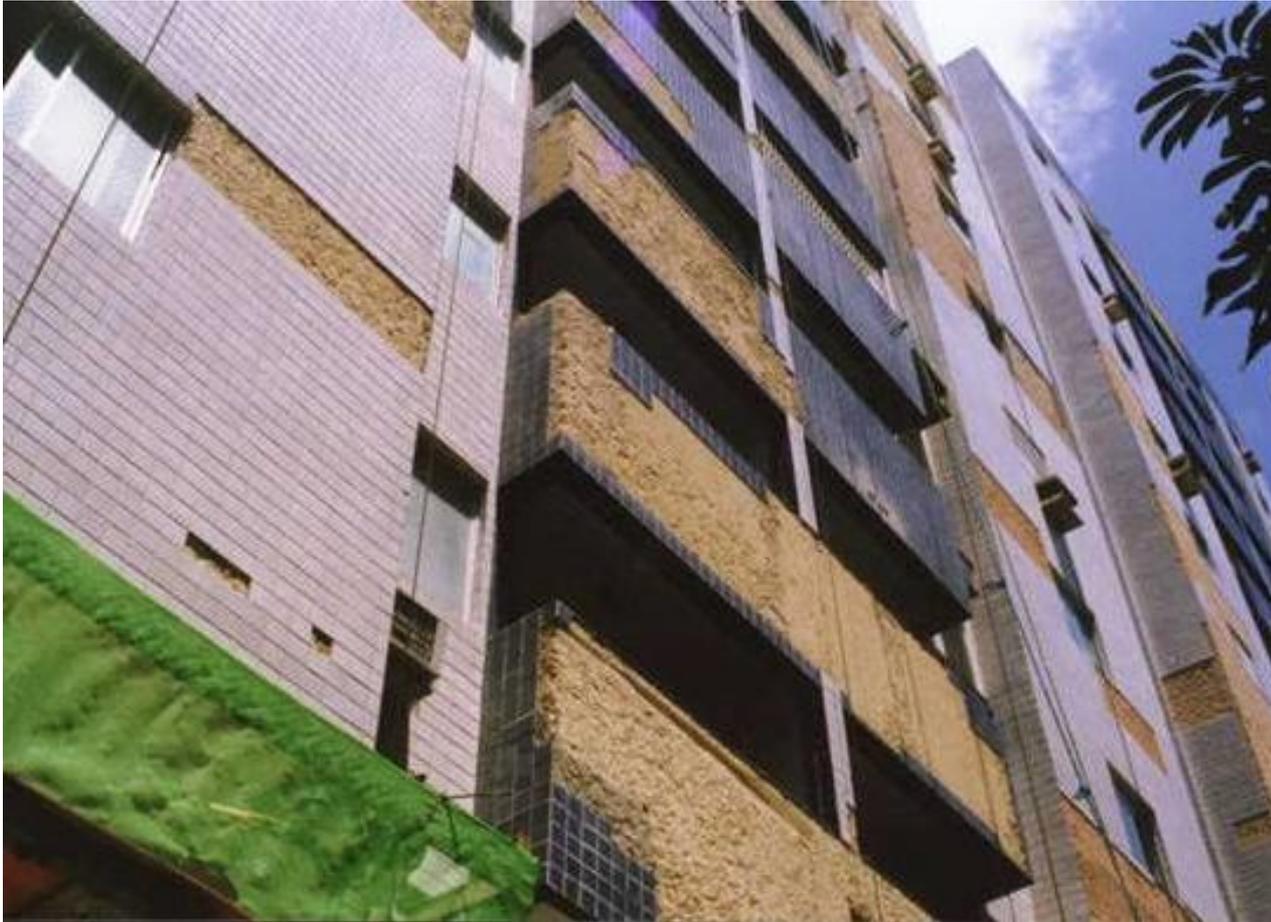
Desestabilização da argamassa

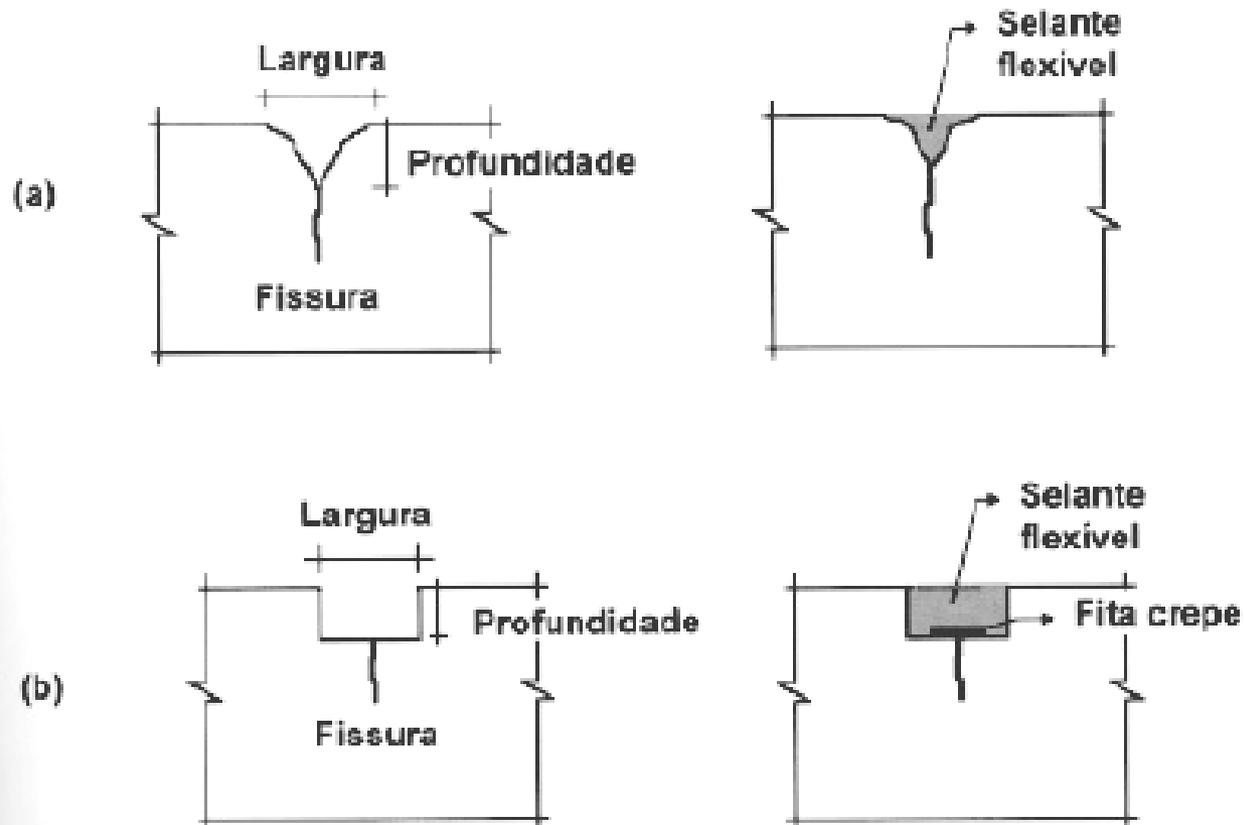
Tipos de sulcos: a) sulco em forma de "V"; b) sulco retangular

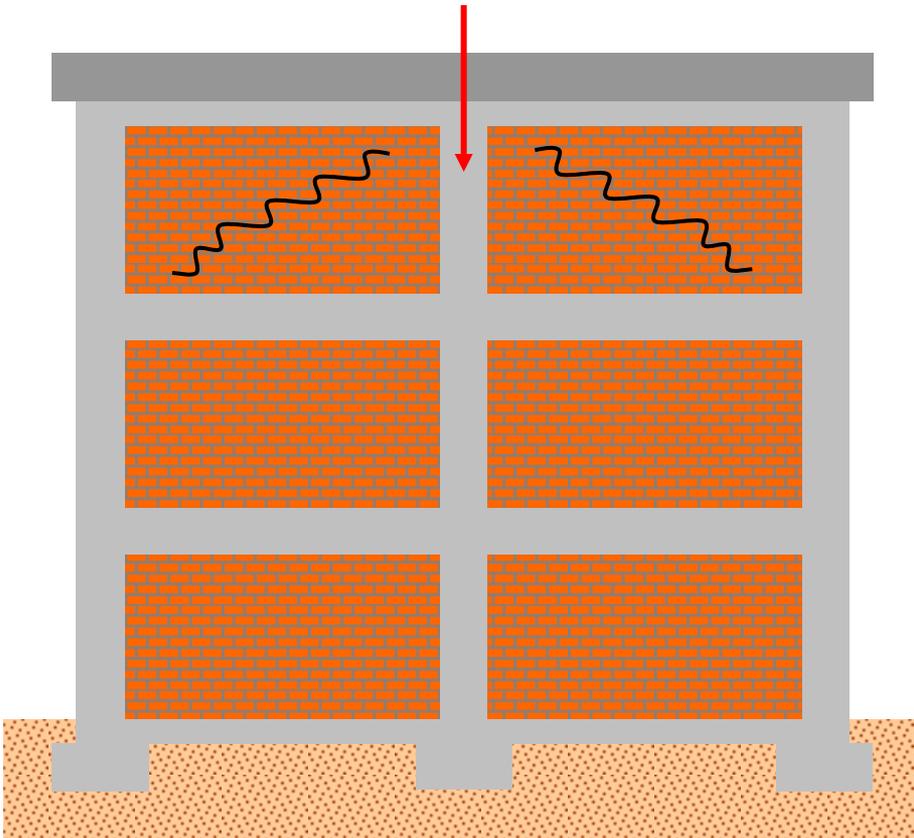
12 – ENCURTAMENTO DE CABEÇAS DE PILARES

A gravidade do dano depende do erro que lhe deu origem.
Fissuras inclinadas nas paredes de alvenaria dos andares superiores, por encurtamento dos pilares.

Escorar se se estima que o erro é grave.
Se as cabeças dos pilares não tiverem a resistência suficiente, reforçá-las com cintagens que envolvam a zona afectada.

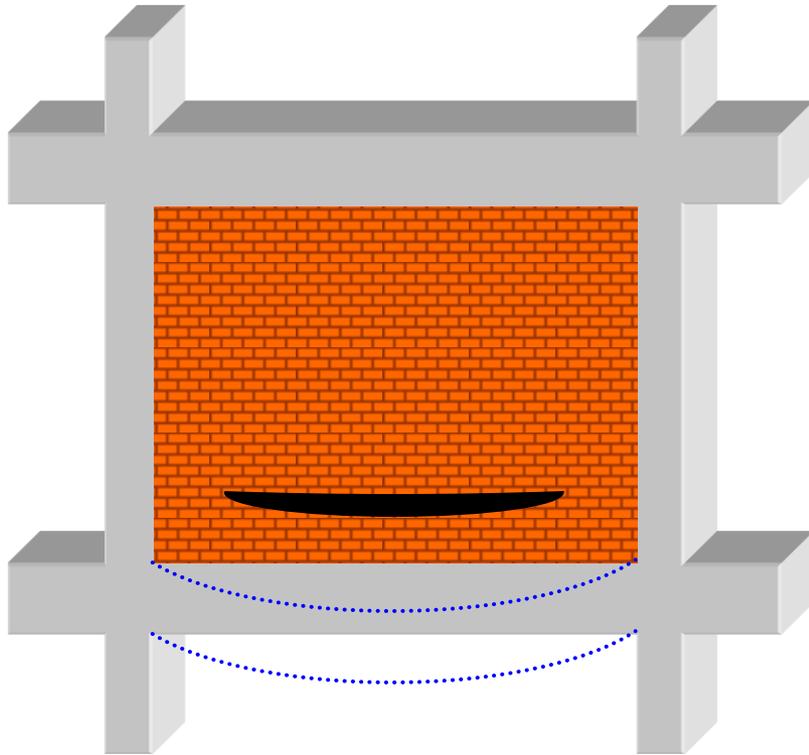
57 – FLECHA NUMA PAREDE DIVISÓRIA APOIADA SOBRE UMA VIGA

Leve.
Fissura com orientação horizontal, fechando para as extremidades, por flexão da viga que serve de apoio à parede, e por esta estar aderida à laje que a recobre.

Esperar que a viga complete a sua deformação e reparar com vedante elástico.
Colocar um material elástico sob a alvenaria.
Aumentar a rigidez da viga.

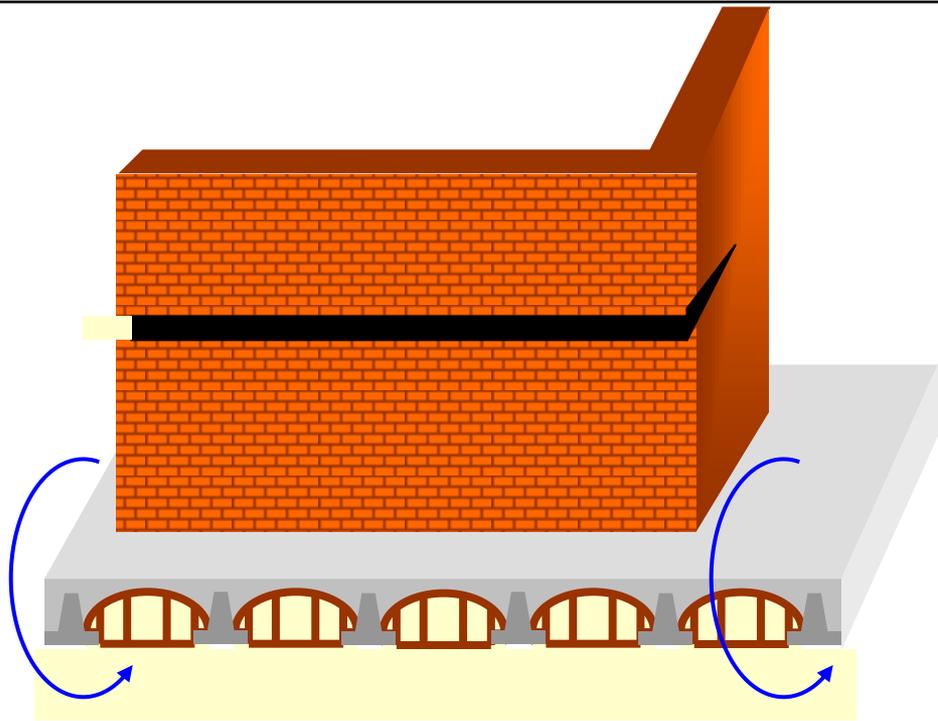
58 – FLECHA NUMA PAREDE DIVISÓRIA APOIADA SOBRE LAJE DE VIGOTAS

Leve.
Fissura com abertura constante numa parede com orientação transversal à das vigotas.

Esperar que as vigotas completem a sua deformação.
Colocar um material elástico sob a alvenaria.
Eliminar a causa que originou a deformação.

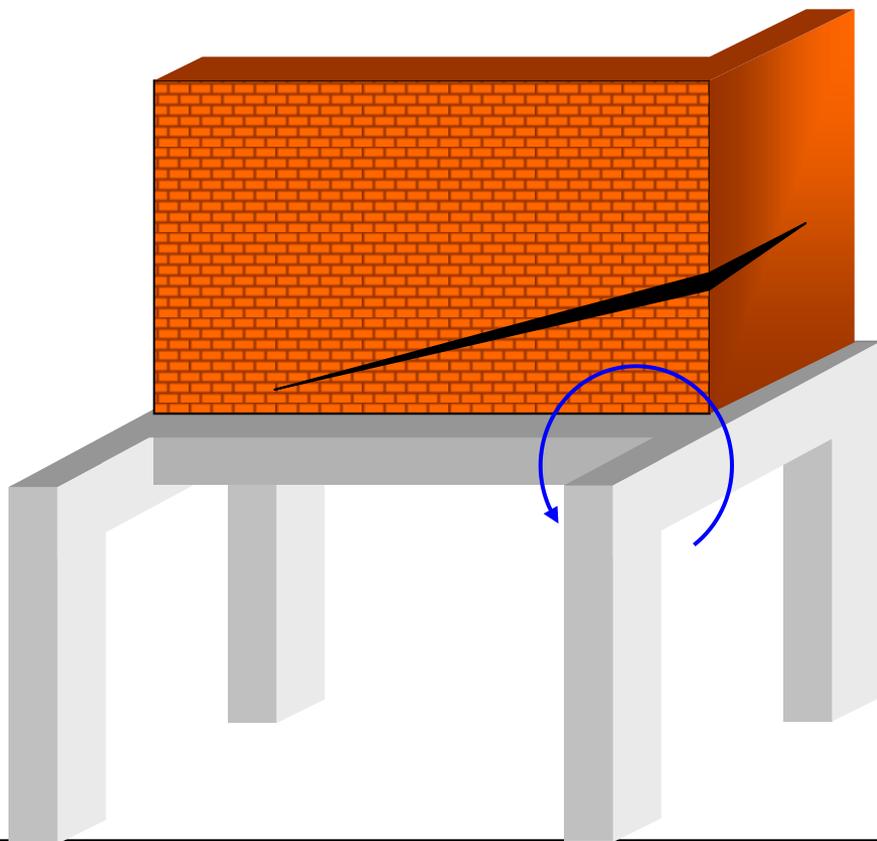
59 – FLECHA NUMA PAREDE DIVISÓRIA APOIADA SOBRE UMA VIGA SECUNDÁRIA

Leve.
Fissura aberta que se fecha ao afastar-se do centro do vão da viga principal (longarina).
É parecida com um assentamento de fundação.

Esperar que a viga complete a sua deformação.
Colocar um material elástico sob a alvenaria.
Aumentar a rigidez da viga.

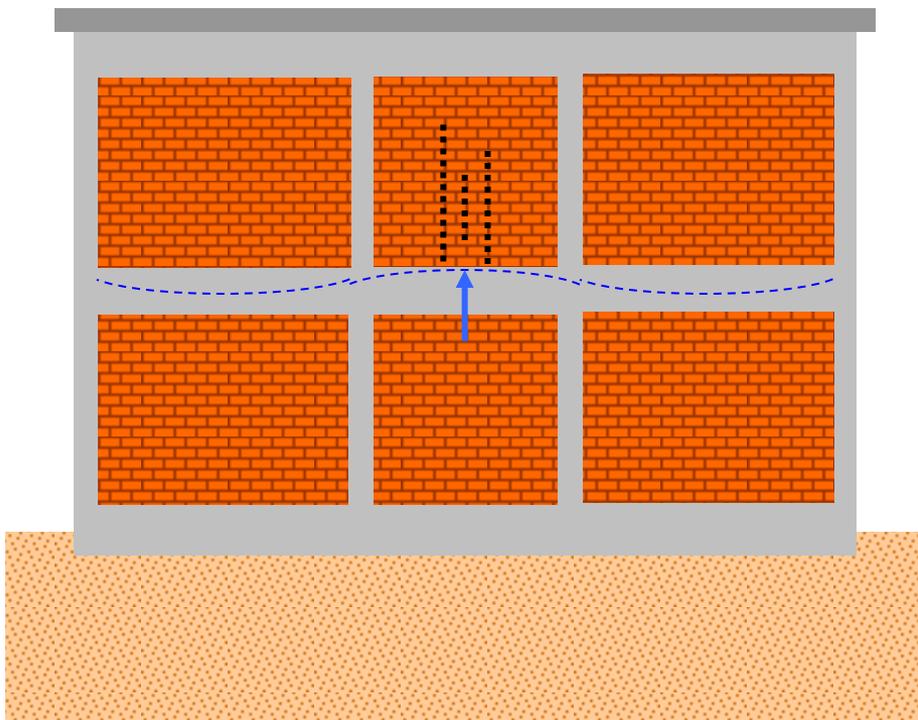
60 – FLECHA NEGATIVA NUMA VIGA

Leve.
Fissuras verticais em paredes, por esmagamento destas causado pela elevação da viga de menor vão.

Compensar cargas.
Colocar um material mais flexível na base e no coroamento da parede.

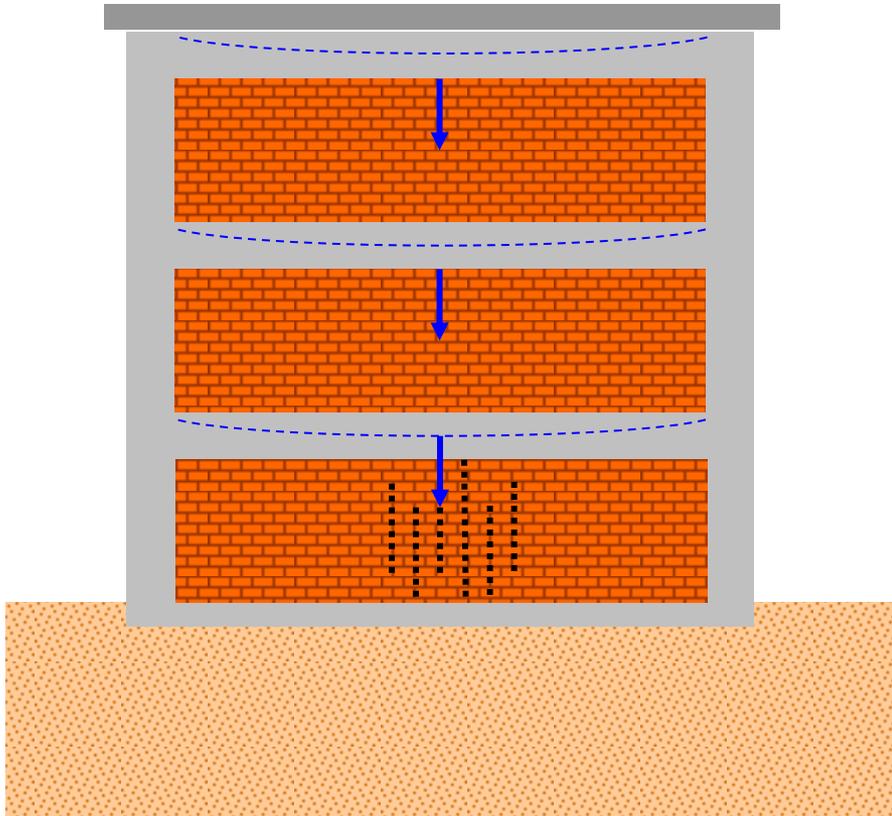
61 – ESMAGAMENTO DA ALVENARIA DO ANDAR INFERIOR POR DEFORMAÇÃO DAS LAJES

Leve, se apenas romper a parede.
Fissuras em paredes do andar inferior, por deformação excessiva das lajes.

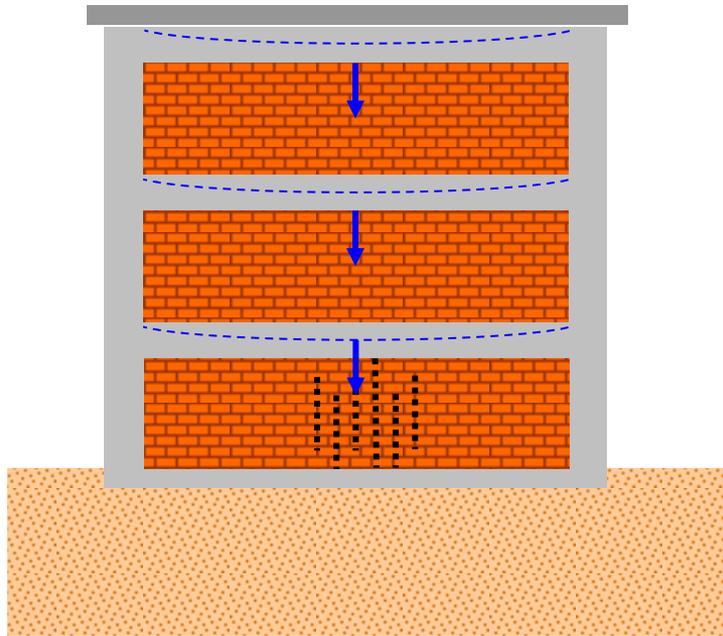
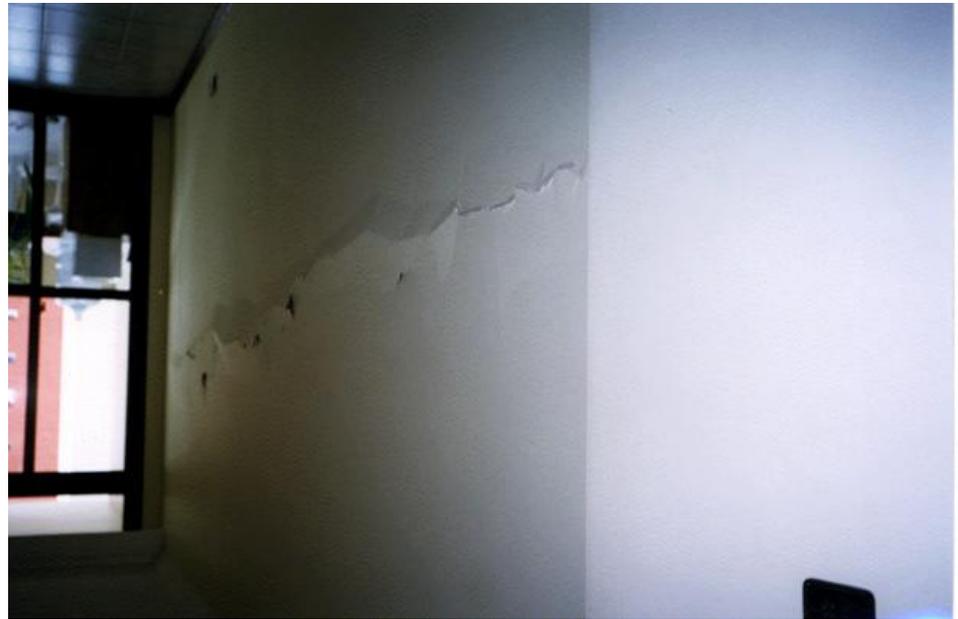
Deixar uma junta entre a parede e a laje.
Se a deformação for muito elevada e existirem outros problemas, reforçar a viga, dotando-a de maior rigidez.

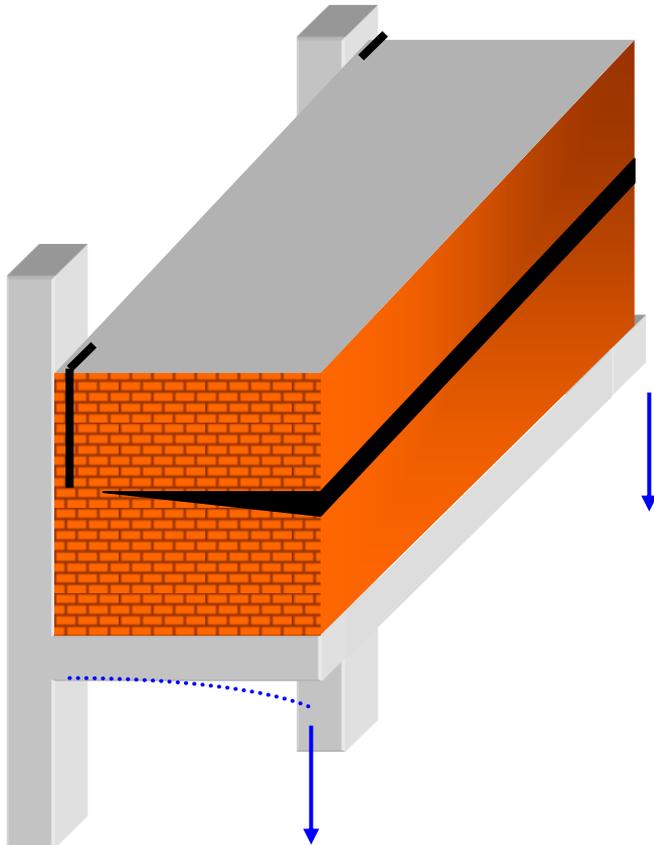
62 – FLECHA DE VIGAS EM CONSOLA

Média.
Na fachada, a abertura é constante. No sentido do balanço, a fissura fecha ao aproximar-se do pilar.

Falta de rigidez das vigas em consola.
É mais frequente no piso inferior, pela transmissão de cargas dos pisos superiores.

Se houver acumulação de cargas, reforçar as vigas ou tornar independentes as lajes.
Aumentar a rigidez das vigas.
Se for considerado conveniente, escorar.

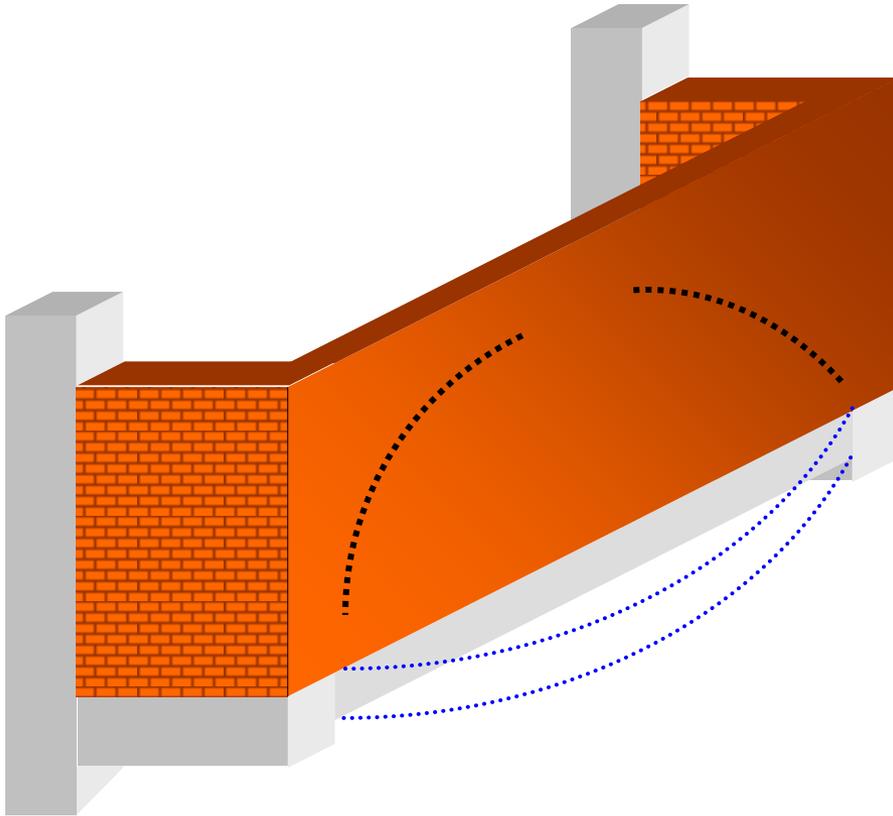
63 – FLECHA EM LINTEIS DE BORDADURA APOIADOS SOBRE VIGAS - CONSOLAS

Leve.
Fissuras que tendem a formar arco de descarga, e que surgem com mais frequência nas consolas dos pisos inferiores.

Transmissão de cargas dos andares superiores.
Lintéis com escassa rigidez.

Reforçar o lintel ou evitar a transmissão de cargas.

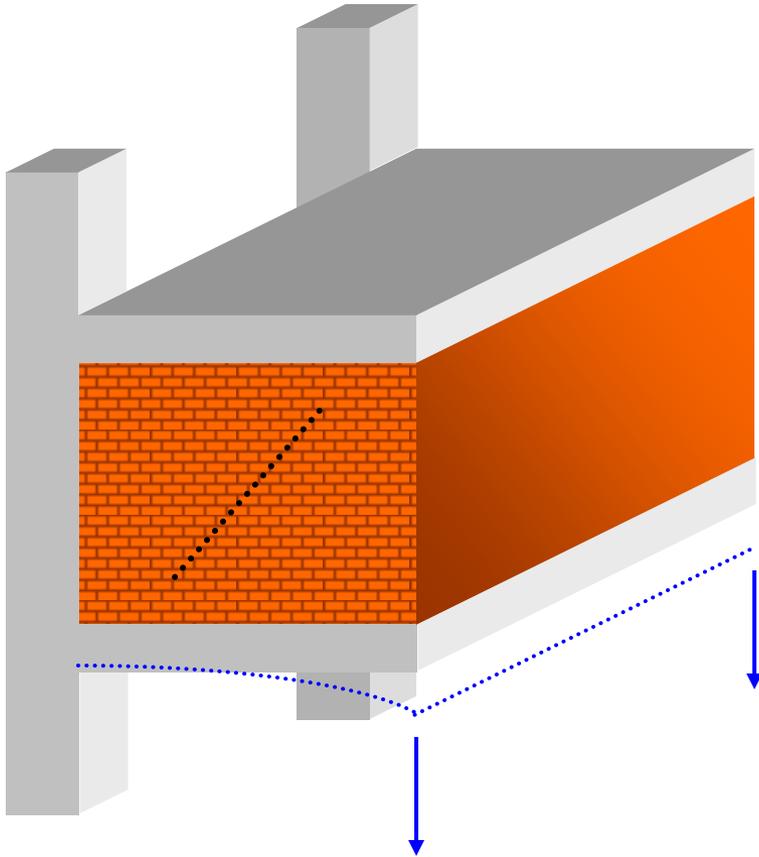
64 – FLECHA EM VIGAS QUE SUPORTAM CONSOLAS

Leve a média.
Fissura a 45° em consolas de pisos inferiores.

Transmissão de cargas dos andares superiores.
Vigas com escassa rigidez.

Aumentar a rigidez das vigas.
Evitar a transmissão de cargas.

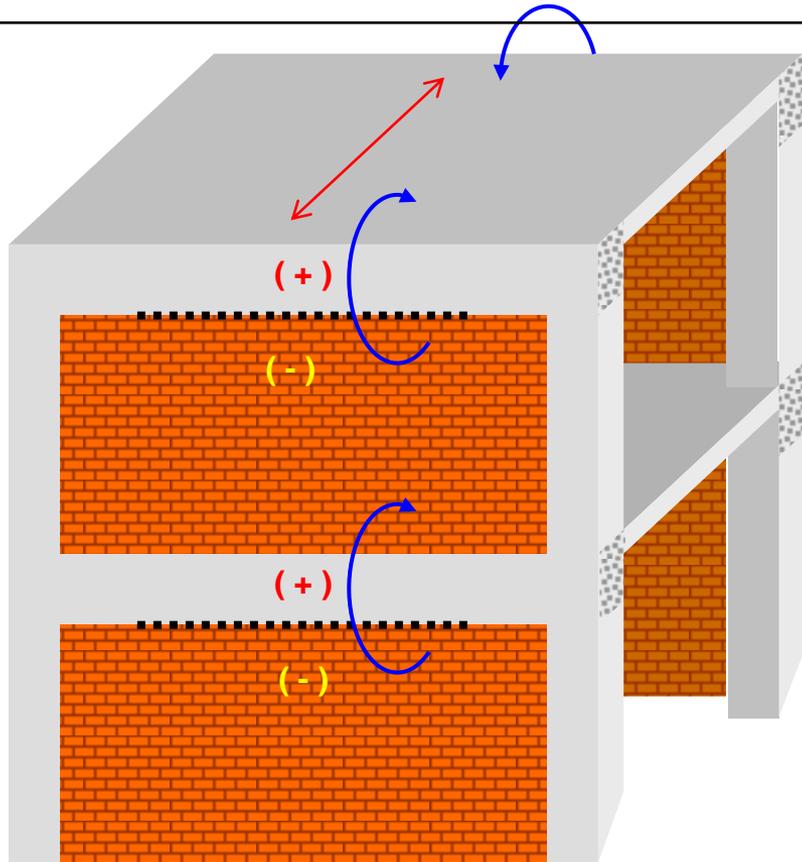
68 – ROTAÇÃO EM VIGAS DE BORDADURA POR FLEXÃO DA LAJE

Média ou leve.
Fissura fechada com bordos em planos desencontrados, que desaparece quando se aproxima dos pilares.

Laje de grande vão que flexa por não ter a rigidez suficiente.
Viga de bordadura com escassa rigidez à torção.
Aparece com a obra em serviço.

Aumentar a rigidez da laje.
Aumentar a rigidez da viga de bordadura.
Comprovar se a viga é capaz de suportar a torção e se os seus estribos estão fechados.

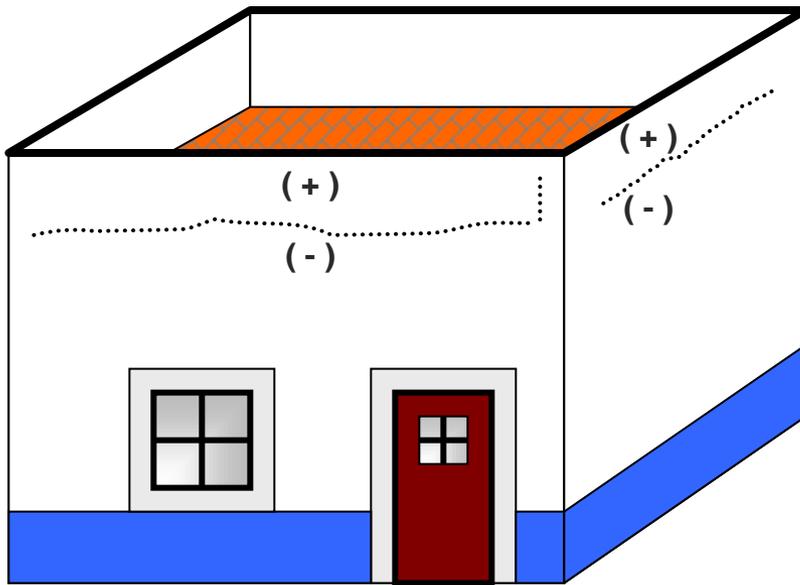
69 – IMPULSO DE PAVIMENTO EM AÇOTEIAS SOBRE AS PLATIBANDAS

Média ou leve.
Fissuras fechadas com bordos em planos desencontrados.

Dilatação do tabuleiro do pavimento, que se colocou encastrado na platibanda.
Aparecimento lento e tardio das deficiências.

Abrir uma junta entre o pavimento e a platibanda, para evitar o impulso.

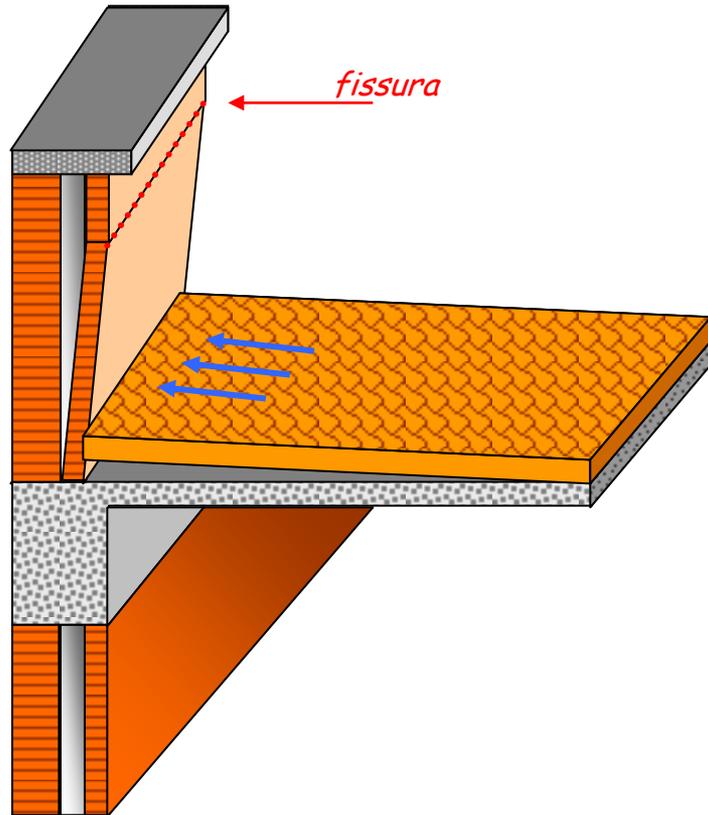
70 – ROTURA PELO LADO INTERIOR DE UMA GUARDA POR IMPULSO DO PAVIMENTO EM MOSAICO

Leve.
Fissura horizontal, fechada, com bordos em planos desencontrados, numa guarda formada por dois panos de alvenaria com caixa de ar intermédia.

Dilatação do pavimento em mosaicos, que produz um impulso na guarda.
Omissão de juntas no pavimento.

Deixar uma junta entre o pavimento e a guarda.

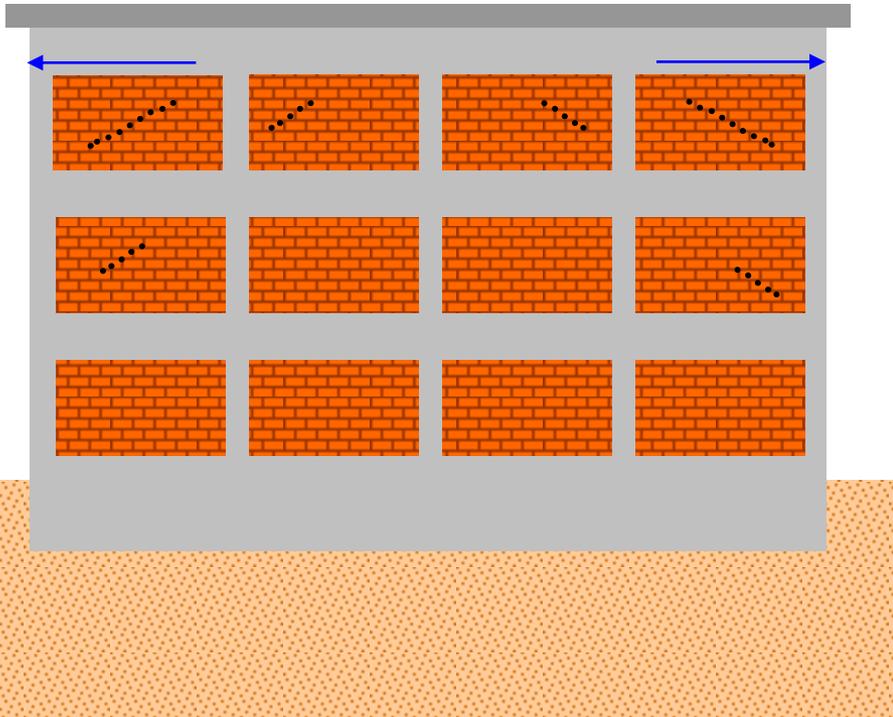
71 – ROTURA EM PAREDES LONGITUDINAIS POR DILATAÇÃO DA ESTRUTURA

Leve.
As fissuras situam-se nos pórticos extremos, aparecendo em diagonal e mais abertas ao centro.

Dilatação da estrutura que é mais visível quando esta tem grande comprimento e foi executada em estação fria.

Esperar que se completem as maiores dilatações e que se tenham adaptado as alvenarias.

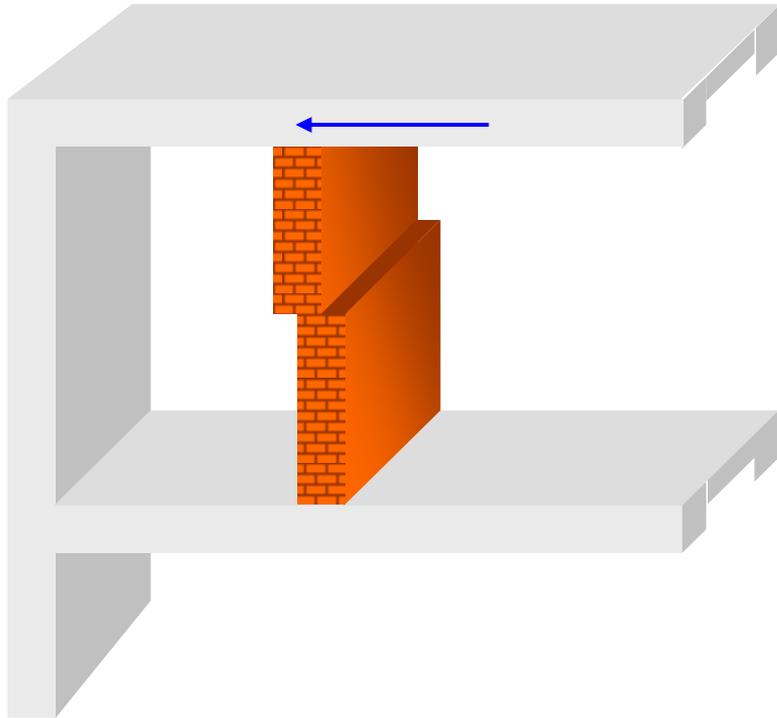
72 – ROTURA EM PAREDES TRANSVERSAIS POR DILATAÇÃO DA ESTRUTURA

Leve.
As fissuras são fechadas, com bordos em planos desencontrados.
Costumam aparecer horizontalmente nas paredes, por vezes inclinadas.

Dilatação da laje superior, quando a parede de alvenaria estiver muito "apertada" e unida a essa laje.

Eliminar a dilatação da laje e reparar a fissura.
Tornar independente a parede relativamente à laje e reparar a fissura com "gatos" ou "agrafos" de aço.

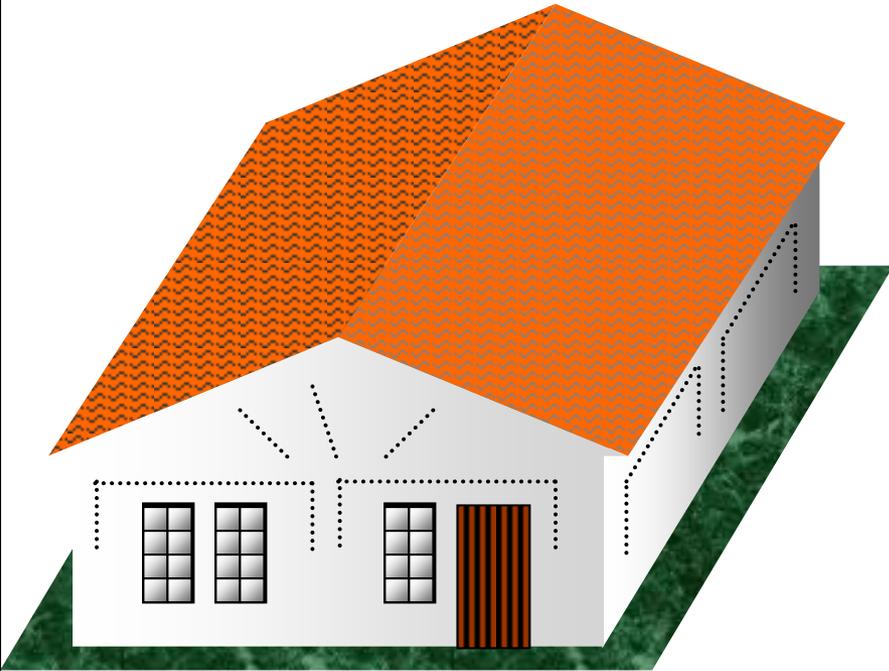
73 – EFEITO DE ESTUFA

Leve.
Fissuras abertas por tracção nas alvenarias, consequente da dilatação da laje.

Aumento da temperatura interior da cobertura, por não existirem ventilações, ou por serem insuficientes, e em consequência de forte insolação.

Abrir ventilações de forma correcta.

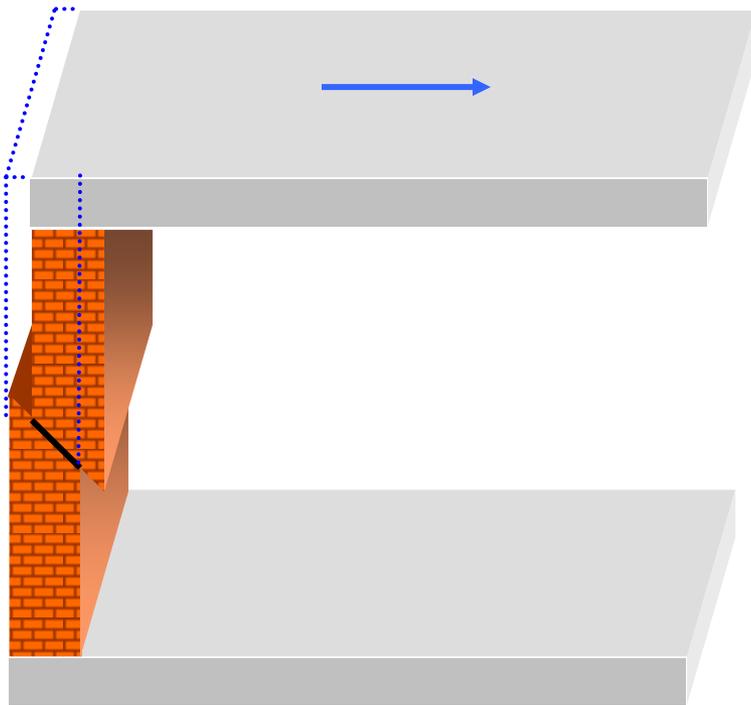
74 – ROTURA POR CORTE NUMA PAREDE POR RETRACÇÃO DA LAJE

Média a grave.
A fissura é fechada e tende a desencontrar os seus bordos.

Retracção importante, por se ter executado a laje numa época quente e por ter ficado muito ligada à parede.

Se os danos forem aumentando, tornar a parede independente.

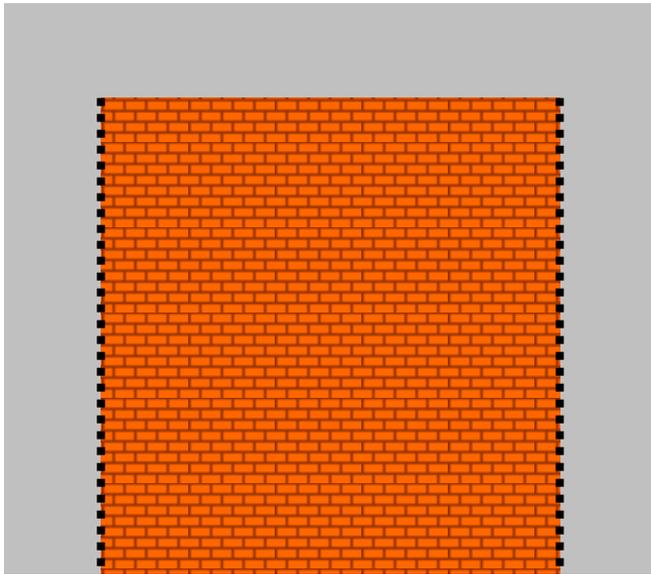
76 – FISSURAS ENTRE PAREDES E PILARES

Leve.
Fissura vertical na união entre alvenarias e pilares.

Argamassa com dosagem de cimento elevada, ou com inerte inadequado.
Execução das paredes a topo com os pilares.
"Encasque" não armado sobre pilares.
Movimentação da estrutura.

Colocar armadura para evitar a fissuração.

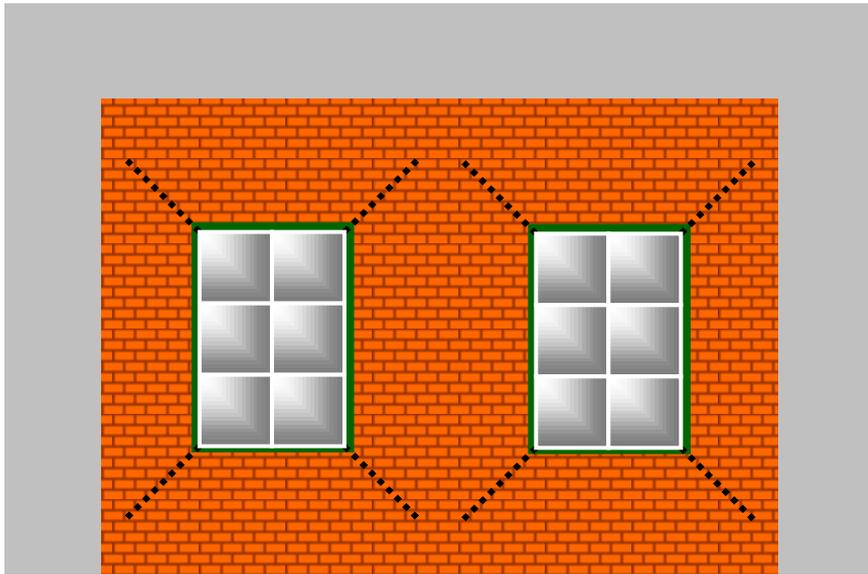
77 - RETRACÇÃO DA ARGAMASSA DE ASSENTAMENTO DE UMA ALVENARIA

Leve.
Fissuras abertas a 45° que cortam as paredes nas esquinas das janelas.

Esperar que o elemento complete a sua retração.
Pode-se reparar, colocando-se uma malha metálica ou "gatos" de aço.

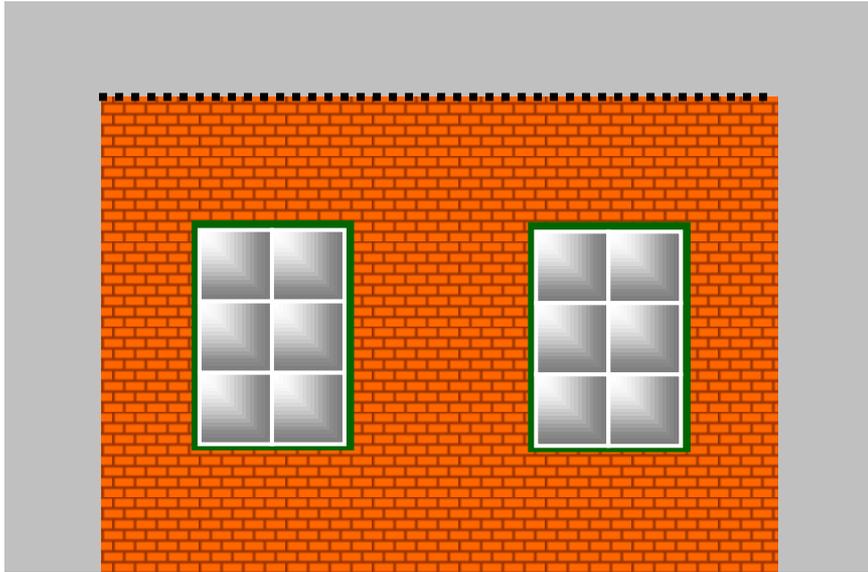
78 – FISSURA NA UNIÃO DE UMA PAREDE COM A PARTE INFERIOR DA LAJE OU DA VIGA

Leve.
Esta fissura é muito frequente e é causada por uma grande variedade de motivos.

Retracção da argamassa durante a presa, por ser muito fluida.
Por não ter sido projectada esta parede de forma a se evitar este dano.
Execução da parede muito ajustada à viga.
Movimentos da estrutura.

Se se tratar de uma retracção, esperar que se complete; como melhoria pode-se colocar uma "máscara" elástica.

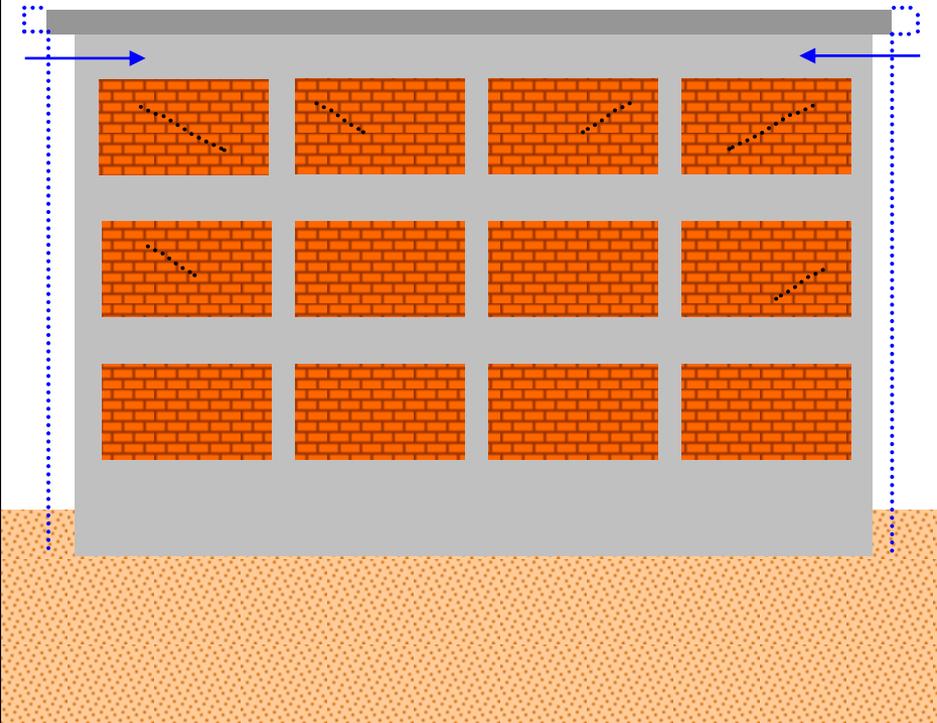
79 – ROTURA EM PAREDES LONGITUDINAIS POR RETRACÇÃO DA ESTRUTURA

Leve.
As fissuras situam-se nos pórticos extremos, aparecendo em diagonal e mais abertas ao centro.

Esperar que se completem as maiores retracções e que se tenham adaptado as alvenarias.

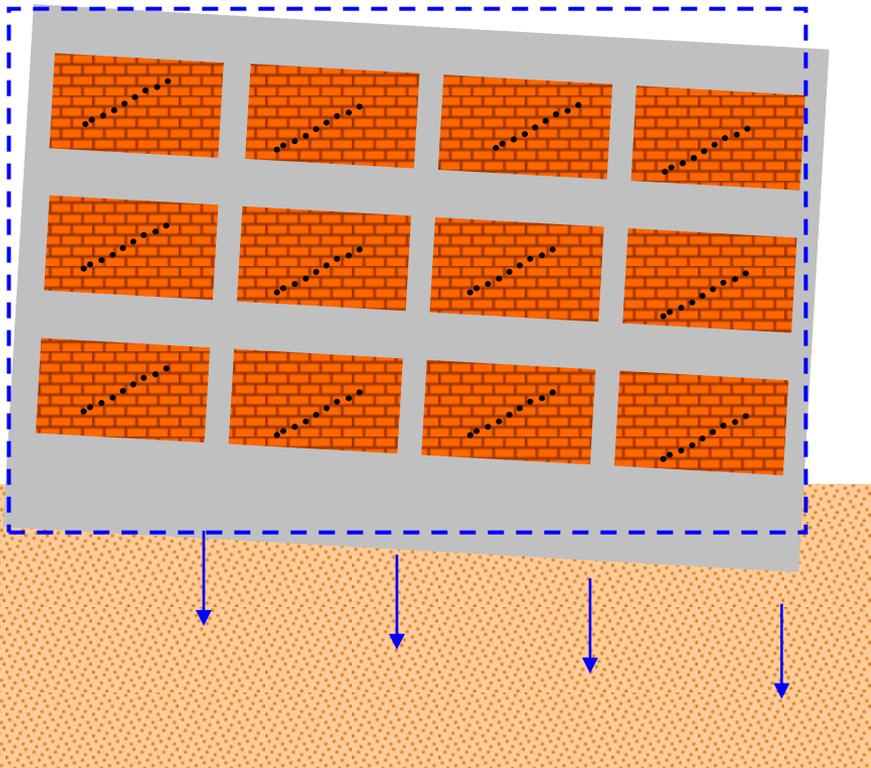
82 – INCLINAÇÃO DE EDIFÍCIOS

Converte-se em grave quando os elementos estruturais entram em rotura. As primeiras fissuras aparecem em sentido diagonal nas paredes.

Eliminar a causa que está a provocar o assentamento e recalçar as fundações, se for considerado adequado.
