revestimentos em alvenaria

revestimentos em argamassa

OBJETIVO: Proteger a alvenaria e a estrutura de uma edificação contra a ação das águas (estanqueidade) e permitir que o acabamento final resulte de acordo com o projeto arquitetônico.

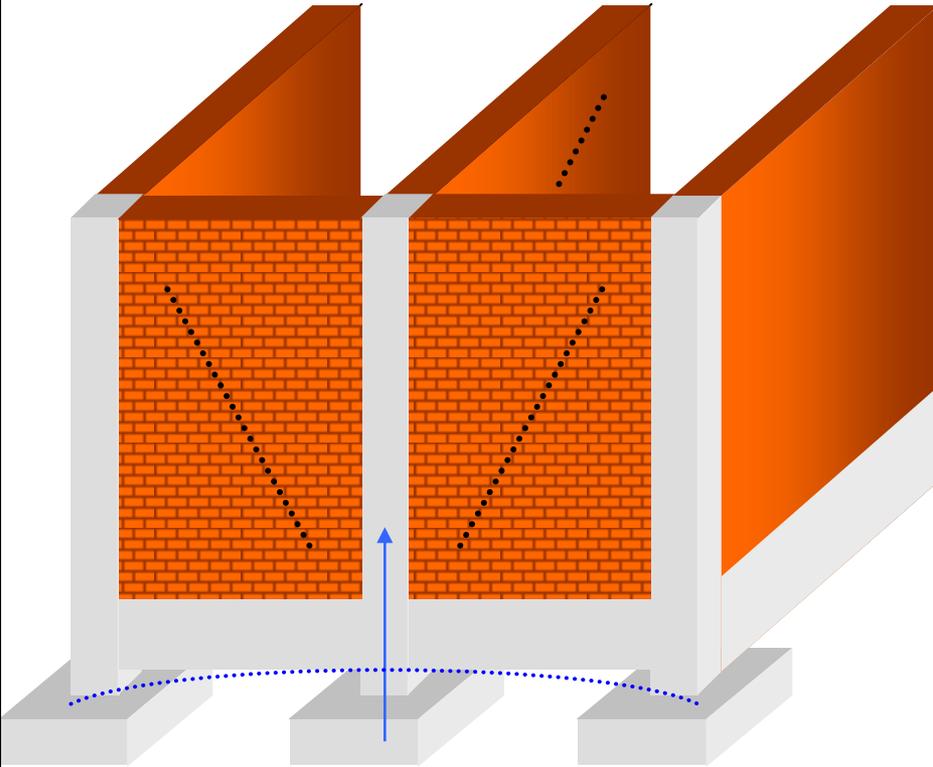
85 – ELEVAÇÃO DE SAPATAS

Média a grave.
Fissuração inclinada nas paredes, que se afastam em sentido ascendente a partir da sapata que se elevou.

Recalçar a fundação até se atingir a profundidade activa e reparar a fissuração.

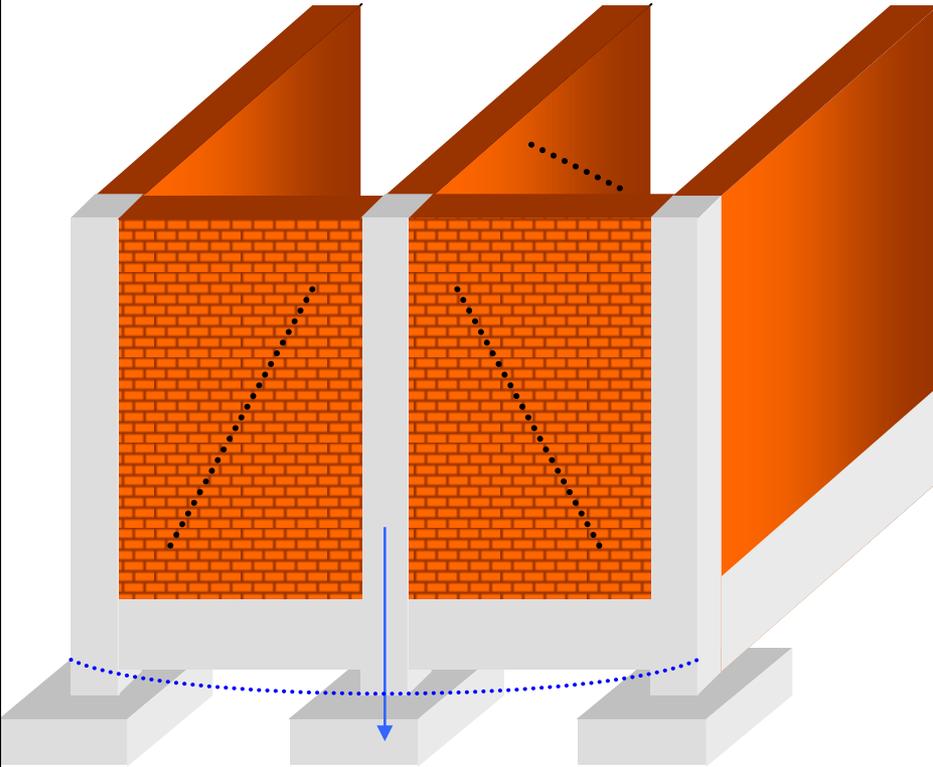
86 – ASSENTAMENTO DE UMA SAPATA

Média a grave.
Fissuração inclinada nas paredes, que se afastam em sentido descendente a partir da sapata que assentou.

Pressão excessiva sobre o terreno.
Enfraquecimento do terreno.
Falta de apoio à fundação, em consequência de um escoamento de água.
Rotura nas redes de águas.
Desidratação do terreno.

Investigar a causa e corrigir.
Se o assentamento prosseguir, escorar e recalçar a fundação.
Tratando-se de um terreno expansivo, levar o recalçamento até à profundidade activa.

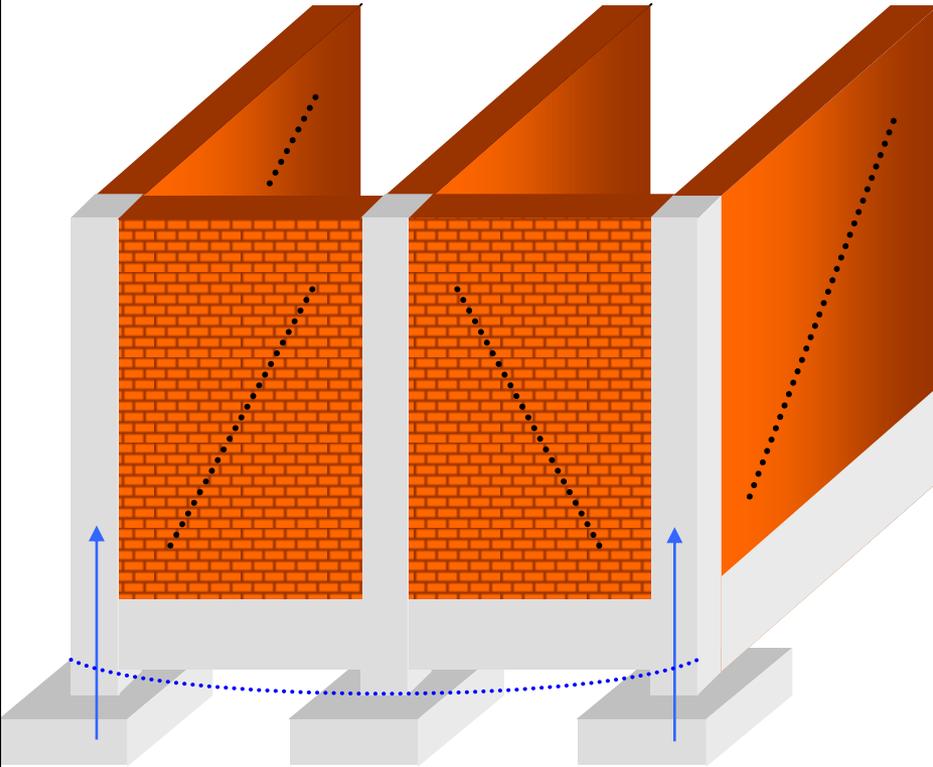
87 – ELEVAÇÃO DE SAPATAS LATERAIS

Média a grave.
Fissuração nas paredes de enchimento, com uma inclinação que se afasta, no sentido ascendente, das sapatas que se elevaram.

Recalçar a fundação até à profundidade activa e reparar a fissuração.

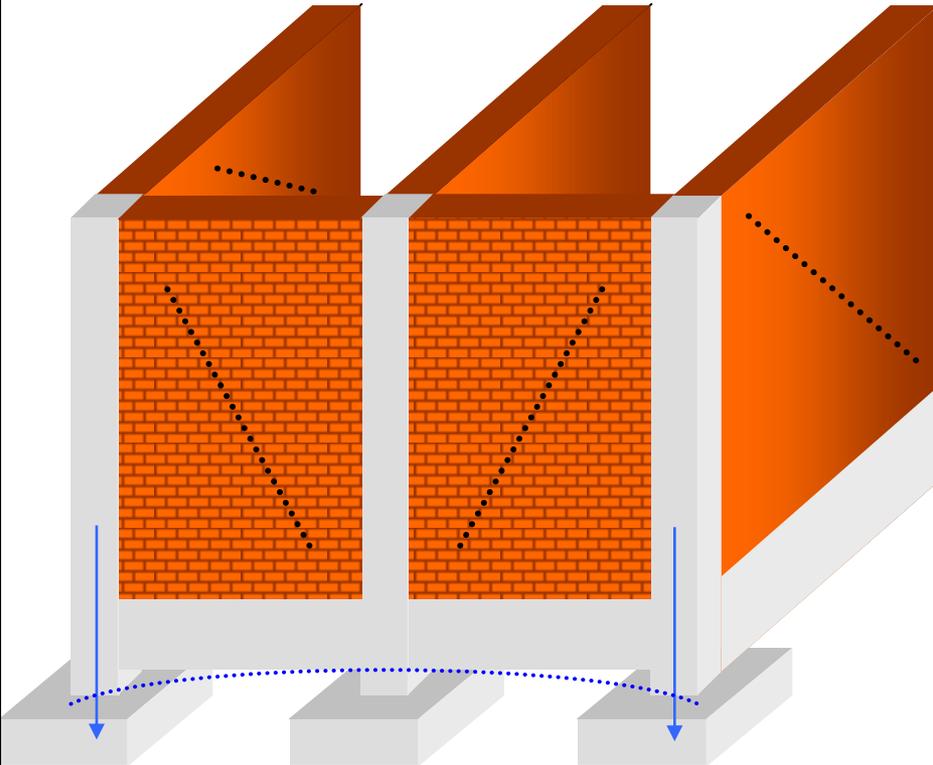
88 – ASSENTAMENTO DE SAPATAS LATERAIS

Média a grave.
Fissuração nas paredes de enchimento, com uma inclinação que se afasta, no sentido descendente, das sapatas que assentaram.

Averiguar a causa e eliminá-la.
Se o assentamento prosseguir, escorar e recalçar a fundação.
Se o terreno for expansivo, levar o recalçamento até à profundidade activa.

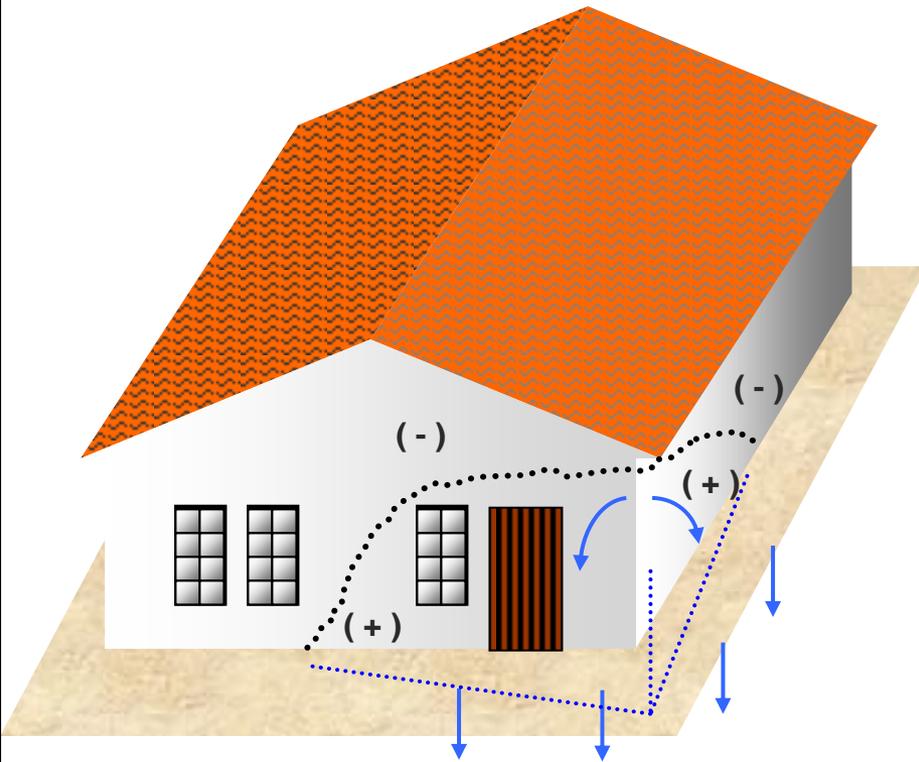
89 – ASSENTAMENTO E ROTAÇÃO DE UMA ESQUINA DA FUNDAÇÃO

Média a grave.
Fissuração aberta com bordos desencontrados que secciona as paredes de alvenaria.

Recalçar a fundação e "gatear" as fissuras.

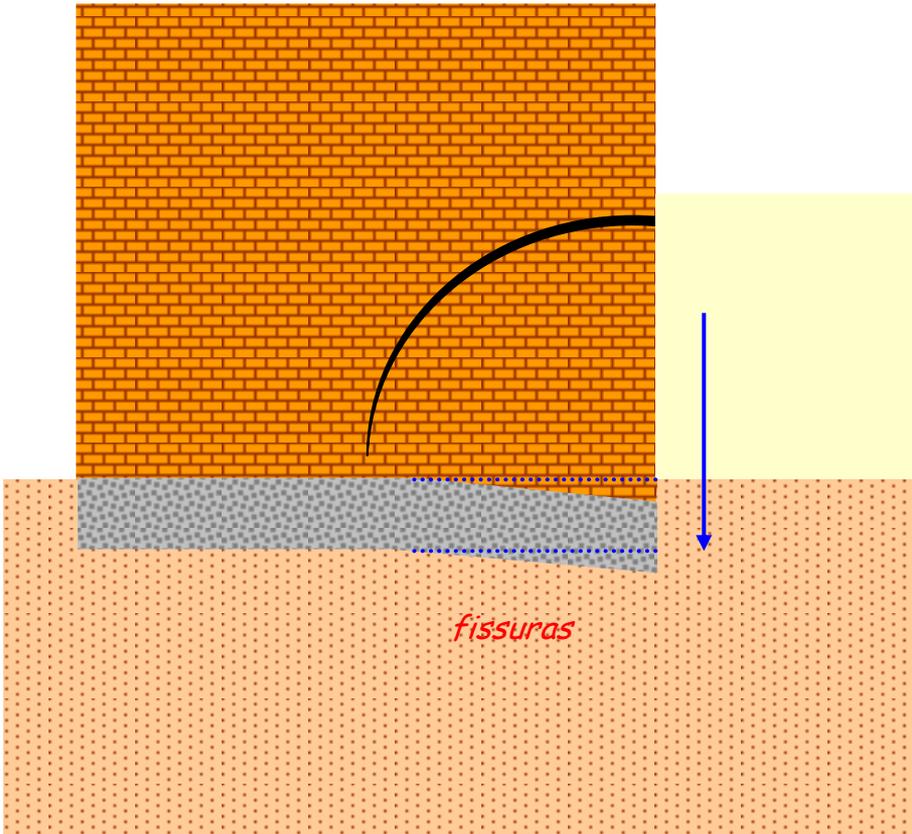
90 – ASSENTAMENTO IMPORTANTE DE UMA FUNDAÇÃO

Média.
Fissura a 45°, mais aberta na parte superior, que fecha à medida que se afasta da zona de maior assentamento.

Eliminar a causa que provocou o assentamento e reparar as fissuras com "gatos" de aço.
Se for considerado necessário, recalçar a fundação.

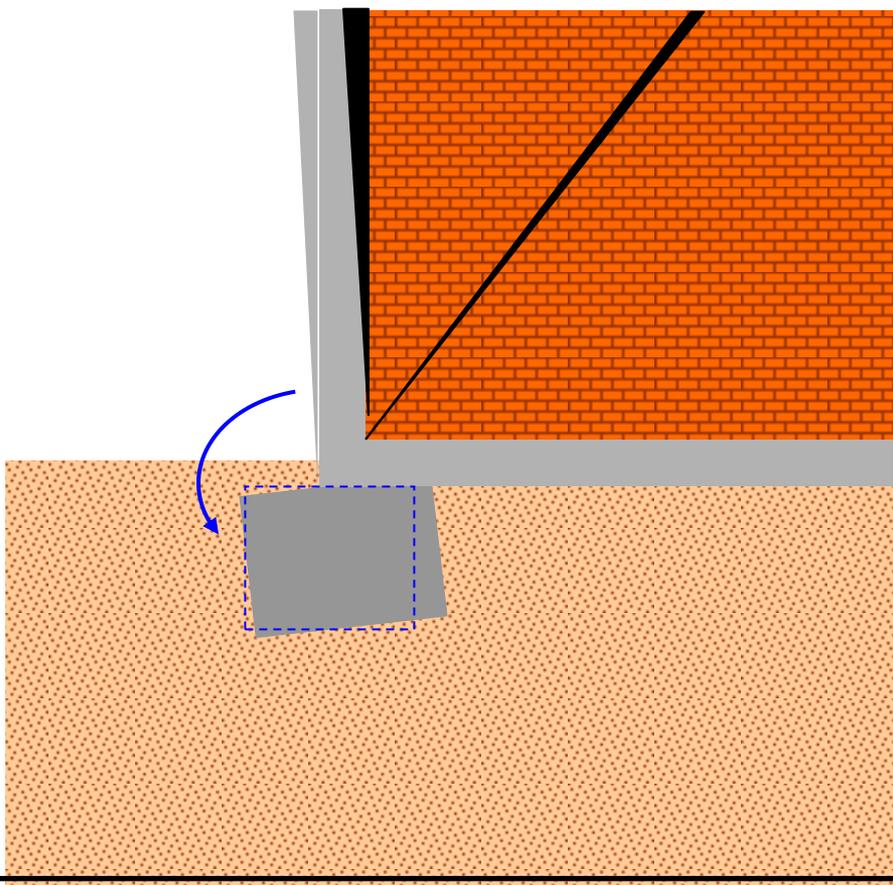
91 – ROTAÇÃO DE UMA FUNDAÇÃO

Média a grave.
Fissura aberta, situada na parte alta da parede, que se fecha ao descer.
A sua gravidade depende da magnitude do dano.

Recalçar a fundação, apoiando-a a maior profundidade, onde não seja afectada pelas variações de humidade do terreno.
Case se trate de edifícios de habitação, escorar antes que se produza o desaprumo da parede.

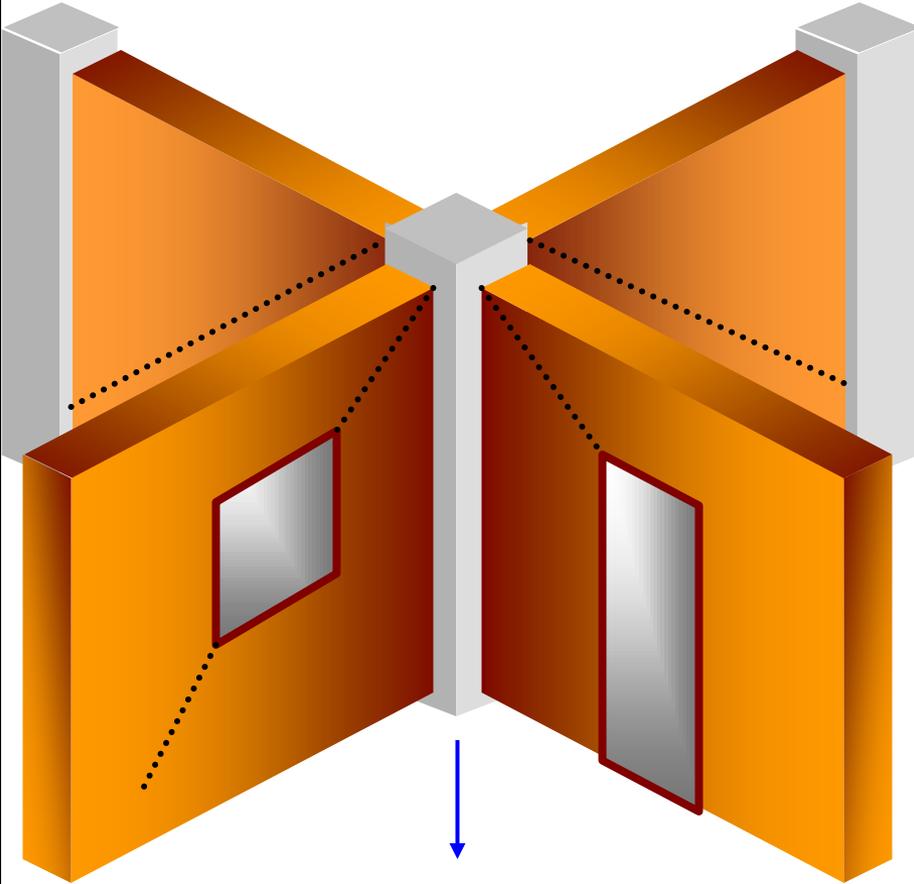
92 – FISSURAÇÃO EM PAREDES INTERIORES POR ASSENTAMENTO DE UM PILAR

Averiguar e eliminar a causa que provocou a patologia.
Reparar as fissuras.

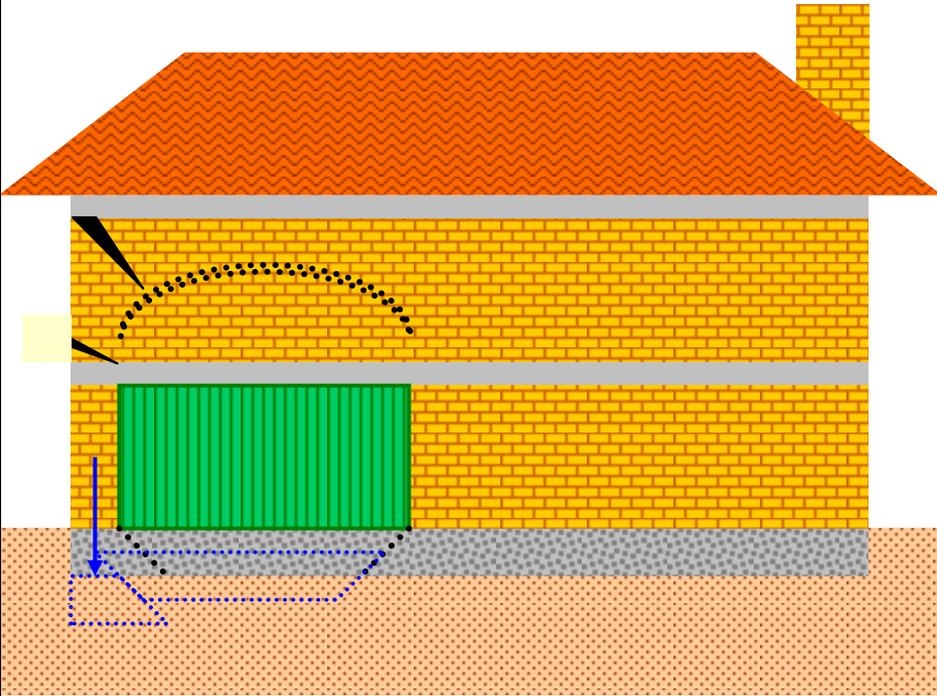
93 – ASSENTAMENTO CONSEQUENTE DA ABERTURA DE UM VÃO

Média a grave.
Fissura aberta a 45° que fecha conforme desce.

Aumentar a superfície da fundação na zona afectada.

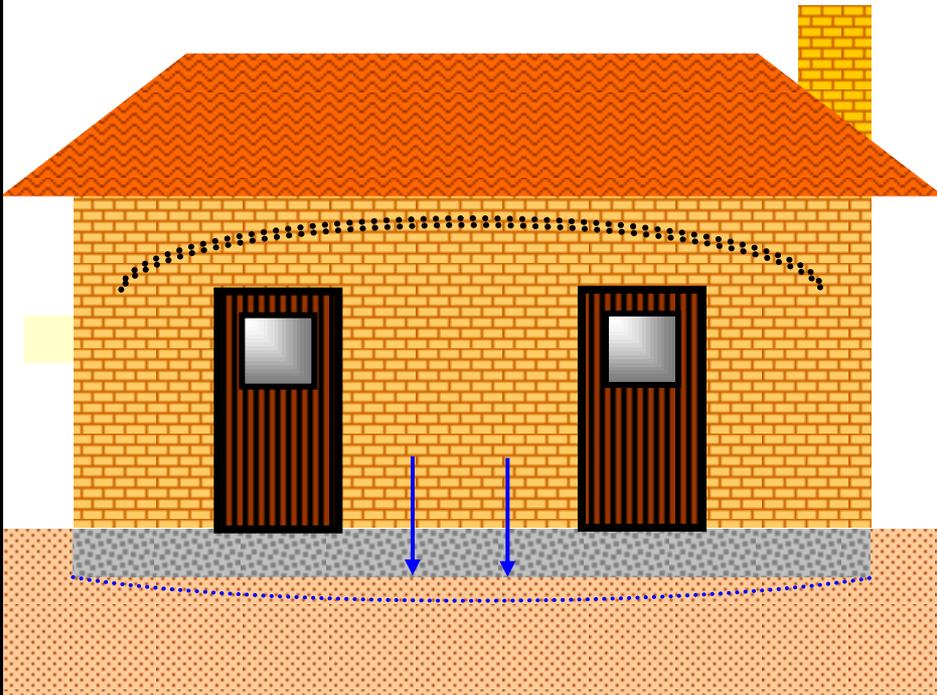
94 – ASSENTAMENTO CENTRAL NUMA PAREDE DE FACHADA

Média.
A fissura forma um arco de descarga.

Rotura nas redes de canalização.
Construção sobre um aterro mal compactado.
Desidratação do terreno.
Diminuição da capacidade de carga do terreno.

Eliminar a causa que provocou o assentamento.
Recalçar.

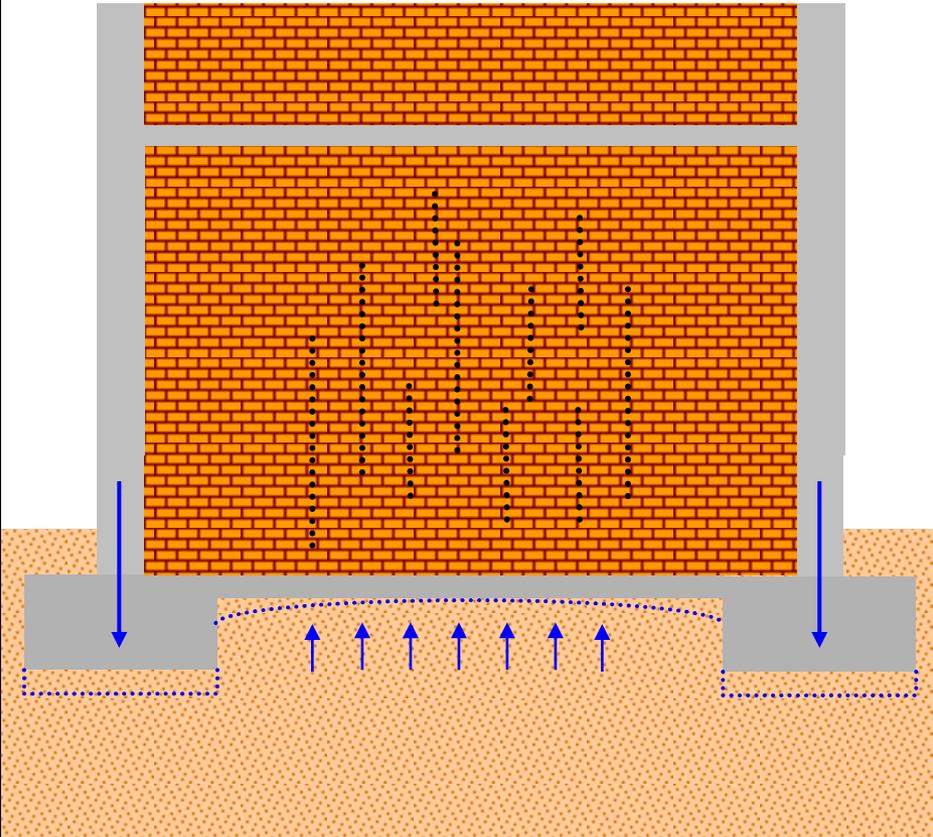
95 – ESMAGAMENTO DE UMA PAREDE POR ASSENTAMENTO DA FUNDAÇÃO

Leve a média.
Fissuras verticais muito finas, por esmagamento da alvenaria no andar inferior.

Se a parede não estiver destruída, colocar um material deformável entre esta e a laje superior.

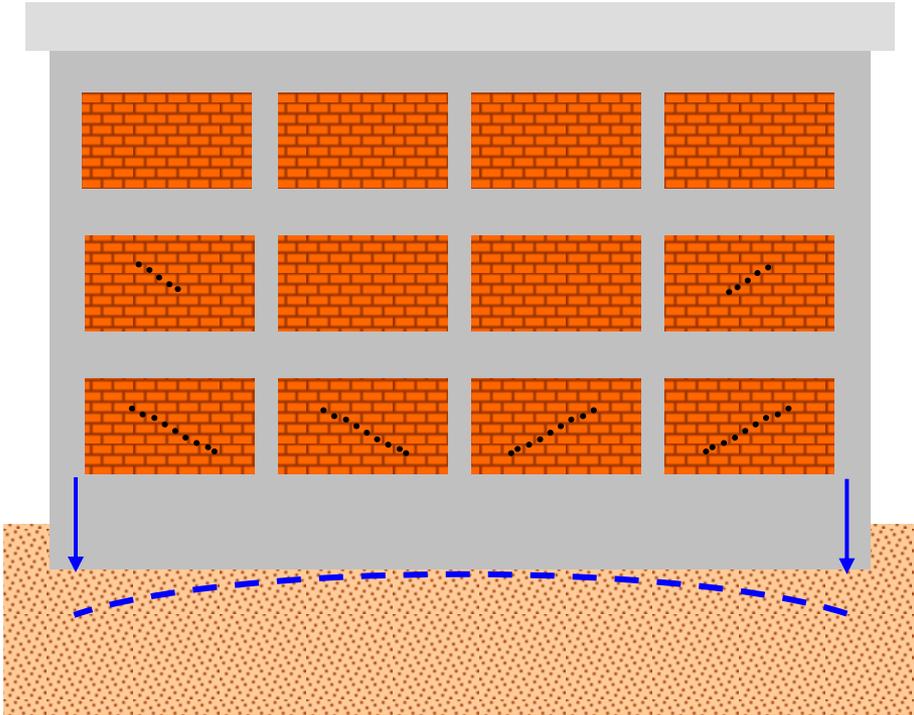
96 – ASSENTAMENTO DA FUNDAÇÃO PERIMETRAL

Média a grave.
A sua gravidade depende de como afecta a estrutura.
Fissuras a 45°.

Escorar se o assentamento prosseguir, e recalçar a fundação.

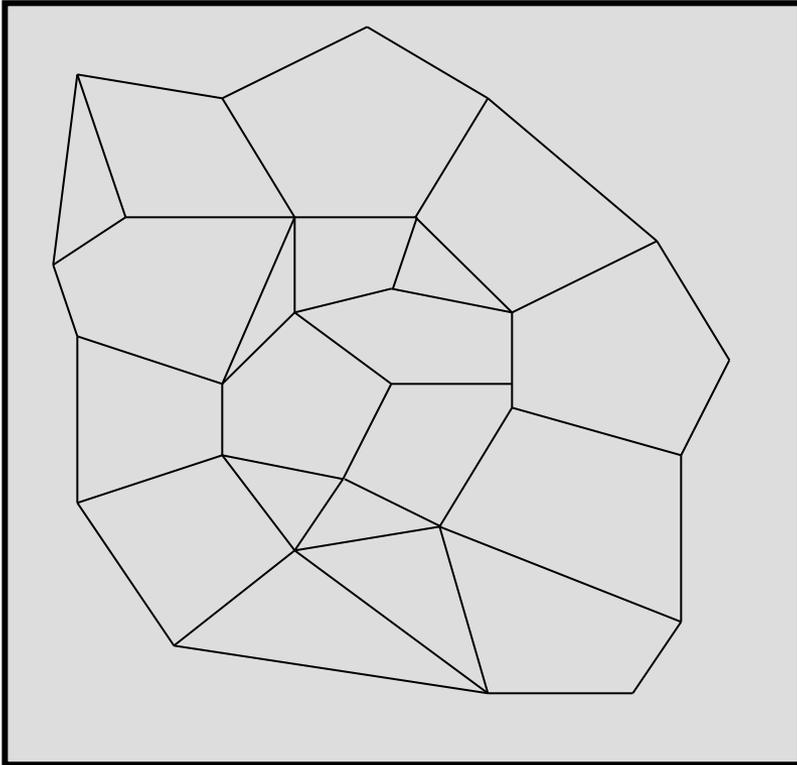
80 – SUPERFÍCIE FISSURADA – FISSURA MAPEADA

Leve.
Aparição rápida de fissuras pouco profundas que se cortam umas às outras.

Se os danos forem efectivos, picar e reparar em época húmida.

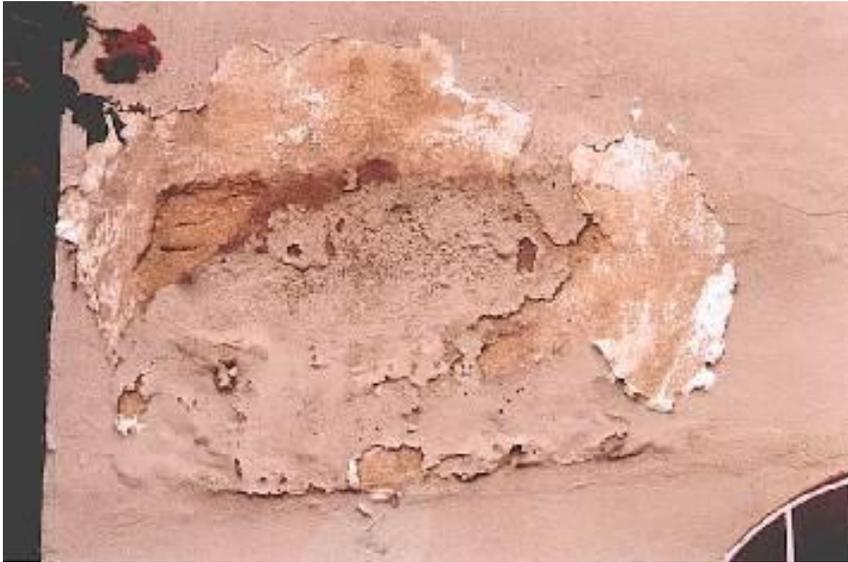
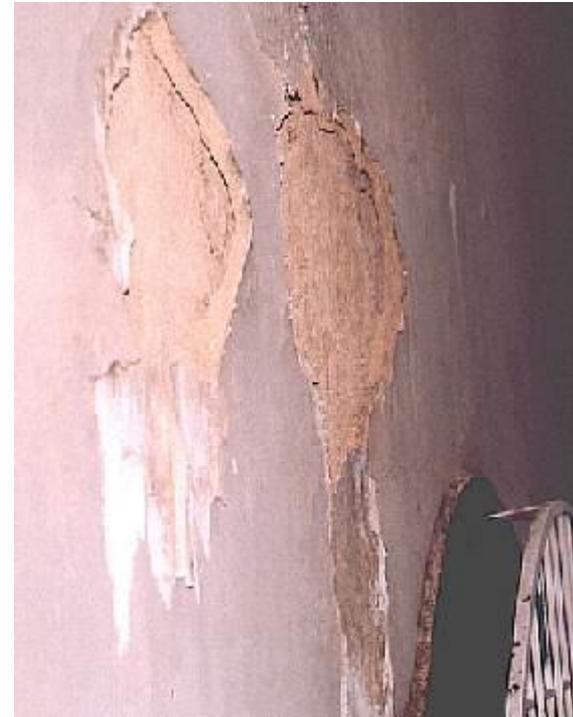
Desestabilização da argamassa

Dois casos onde a argamassa, executada com traço pobre ou com adição de argila, sofreu desestabilização por ação da umidade, levando à desagregação pulverulenta, acompanhada de descolamento em placas em alguns pontos.

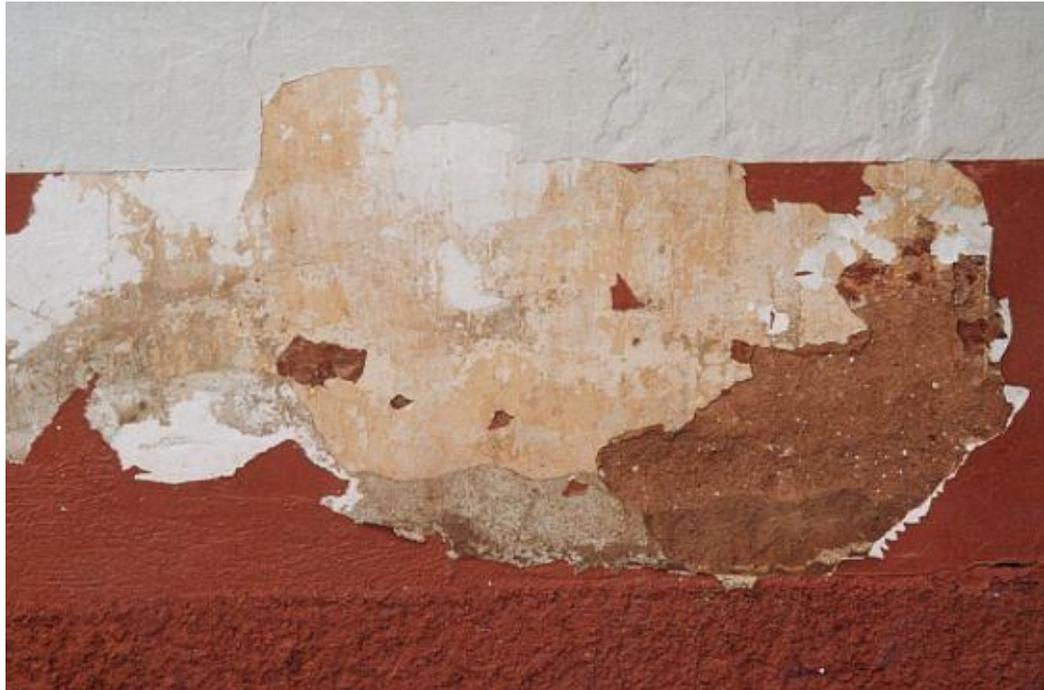
Desestabilização da argamassa

Cal utilizada sem hidratação completa ou agregado com material orgânico

Caso em que o reboco foi executado com traço pobre, com adição de argila na argamassa. A desagregação pulverulenta é o resultado da desestabilização provocada pela ação da umidade. A pintura sofre o ataque dos álcalis do aglomerante que são dissolvidos e depositados na superfície, levando à destruição da resina da tinta látex e ao descolamento das camadas de pintura
