Análise de Defeito de Anodização em Peça de Liga de Alumínio 6262-T6 Extrudada e Usinada

Trabalho de Formatura apresentado à Escola Politécnica da Universidade de São Paulo.

Departamento de Engenharia Metalúrgica e de Materiais

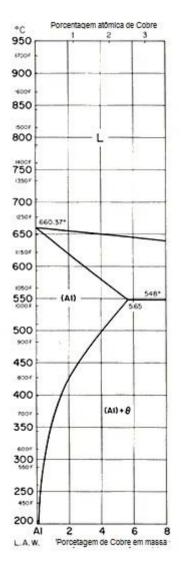
Figura 1: Parte do diagrama de equilíbrio Al-Cu [16]

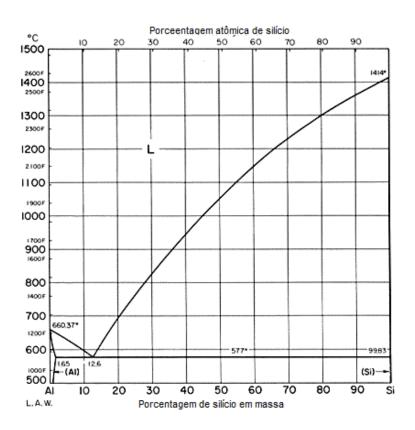
Figura 3: Diagrama de equilíbrio Al-Si [16]

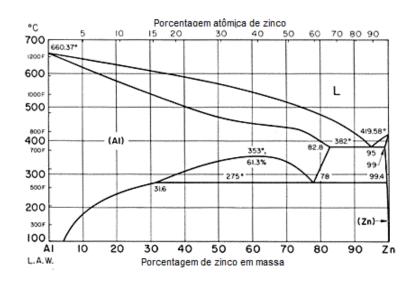
Figura 5: Diagrama de equilíbrio do sistema Al-Zn [16]

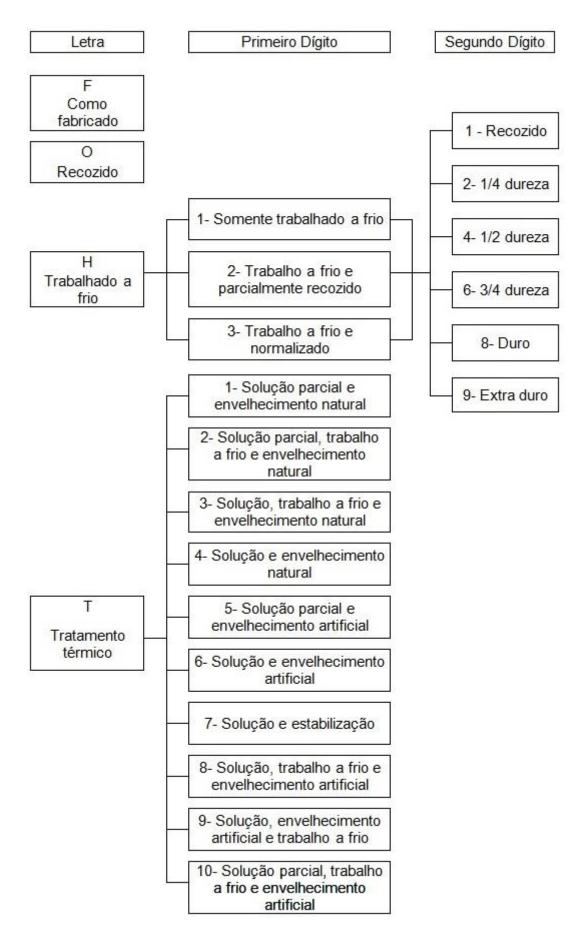
Figura 6: Esquema ilustrativo dos tipos de tratamento dados a ligas de alumínio

Na Figura 6 está apresentado um fluxograma que indica todas as codificações de tratamentos possíveis e o que elas significam.

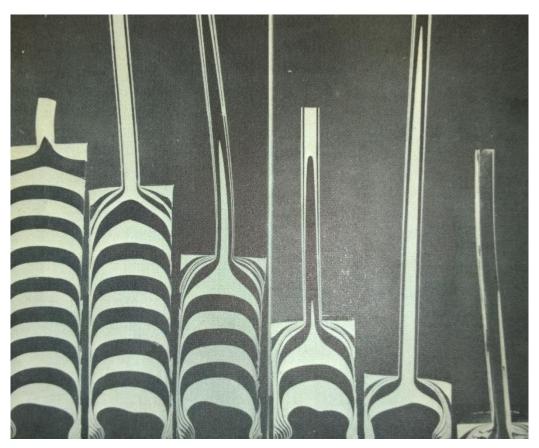
Figura 10: Seções longitudinais de lingotes compostos por discos de duas ligas de alumínio com características de extrusão similares [30].

Isso implica que a região central da secção transversal de um produto extrudado sofreu muito menos deformação do que a região mais próxima à superfície. Devido à temperatura atingida durante a extrusão, ou mesmo em tratamentos térmicos subsequentes, a região com deformação mais aguda pode recristalizar e apresentar crescimento de grão, formando uma estrutura mais grosseira que o núcleo [27].

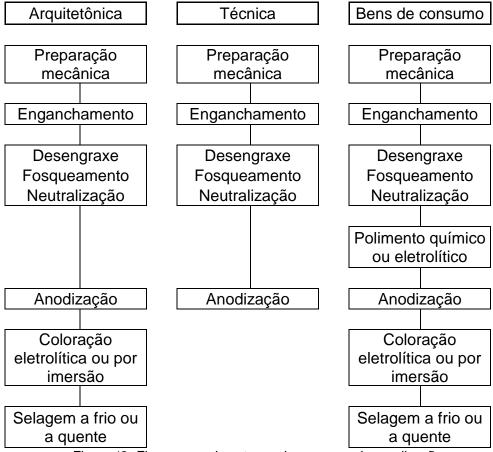
Figura 12: Fluxograma das etapas do processo de anodização

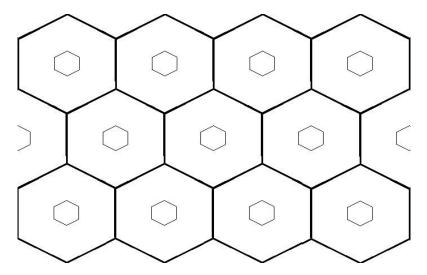
Figura 13: Representação da estrutura da camada anódica, formada por alvéolos hexagonais com poros centrais [44 modificado]

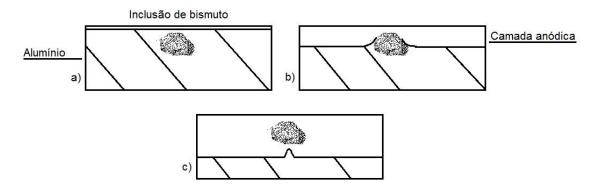
A presença da inclusão de bismuto e chumbo na camada anódica pode ser fonte de tensões residuais e potencialmente um concentrador de tensões. Além disso, a espessura reduzida da camada anódica nesse ponto significa uma menor proteção ao substrato metálico podendo deixa-lo vulnerável a ataques de meios fortemente corrosivos [22].

Figura 16: Representação da interferência do bismuto na formação da camada anódica. Em a) a inclusão está próxima à superfície. Em b) a inclusão interfere no crescimento da camada anódica em formação. Em c) a inclusão de bismuto está retida na camada anódica [22 modificado]

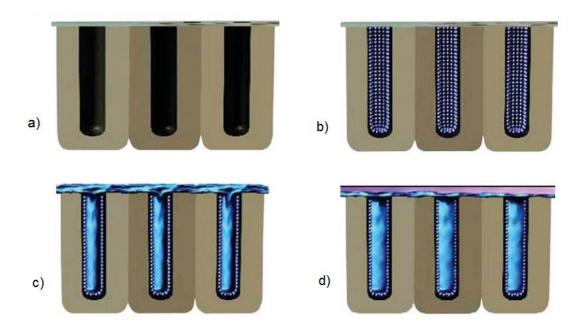
O processo de selagem usualmente é realizado a temperaturas próximas a da ebulição da água e com pH controlado levemente ácido – entre 5,5 e 6,5. A sequência de formação da boemita se inicia com a hidratação do óxido na superfície da camada anódica que se expande formando uma espécie de gel. Conforme a difusão dos íons OH- prossegue o material se condensa formando pseudoboemita amorfa. Por fim, a boemita se recristaliza, formando uma camada contínua por toda a superfície da camada de alumina [53]. Esse mecanismo está representado esquematicamente na Figura 22.

Figura 22: a) estrutura da camada anódica sem selagem. b) precipitação do gel nas paredes dos poros e no lado externo do filme. c) condensação do gel e formação da pseudoboemita. d) recristalização da boemita [53]

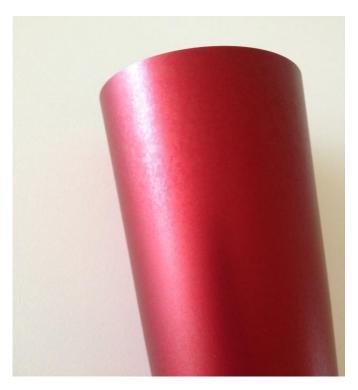
No entanto a anodização apresentou manchas que podem ser observadas na Figura 24. Como a peça em questão tem função decorativa, a qualidade e uniformidade da coloração é de fundamental importância. Sendo assim, se faz necessário descobrir quais as causas das manchas observadas.

Figura 24: Foto do objeto de estudo evidenciando as manchas na coloração

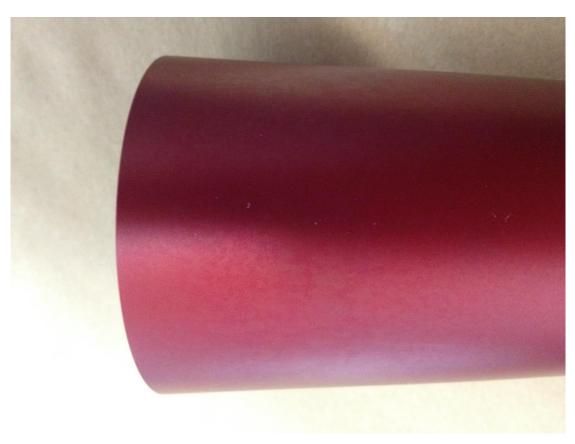
Figura 25: Foto evidenciando as manchas observadas na face externa do objeto de estudo

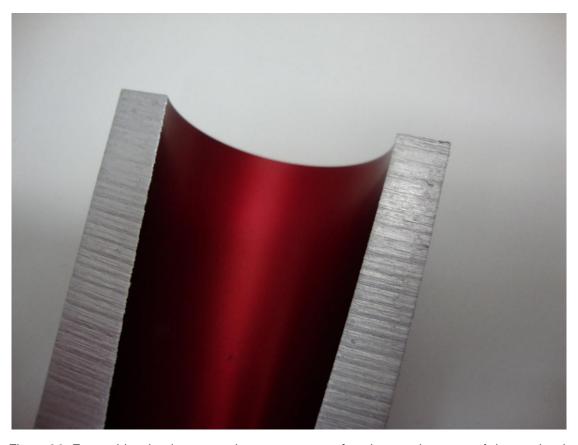
Figura 26: Foto evidenciando as manchas presentes na face interna da peça, próximo ao bordo superior

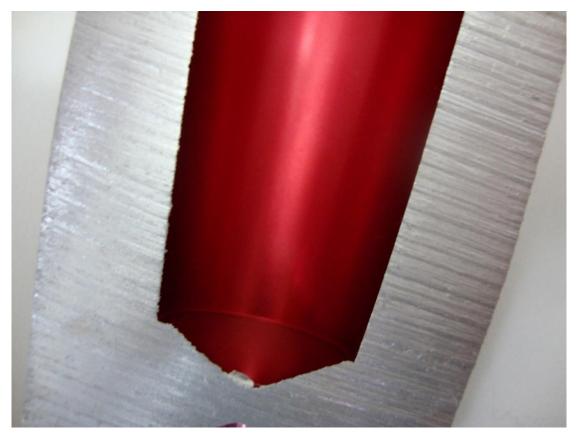
Isso parece indicar que, qualquer que seja a causa das manchas, não está presente – ou apenas não o suficiente para a observação a olho nu – na região mais profunda da cavidade interna. Essa observação parece favorecer a hipótese de que uma alteração na estrutura de grãos durante a extrusão seria a origem do defeito observado.

Figura 27: foto evidenciando a ausência de manchas observáveis à olho nu na base da cavidade interna da peça

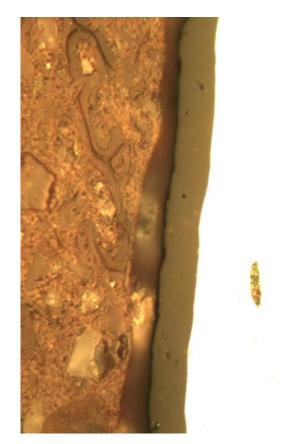
Figura 28: Imagem da camada anódica na face externa da amostra A, com espessura e estrutura uniformes

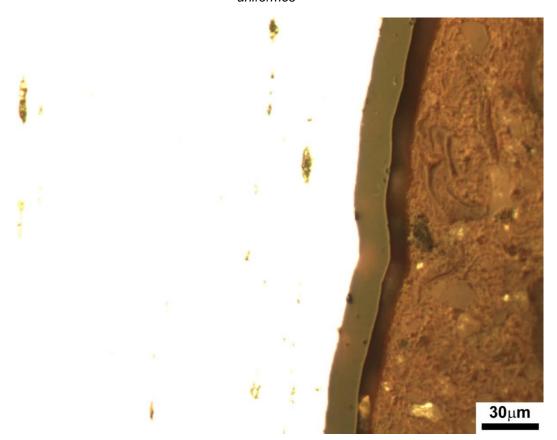
Ainda da amostra A temos a Figura 29 e a Figura 30 que mostram a camada anódica na face interna e superior do copo. Podemos observar que nessas regiões a camada anódica apresenta as mesmas características, sem que haja qualquer anomalia capaz de causar as manchas observadas.

Figura 29: Imagem da camada anódica na face interna da amostra A, com espessura e estrutura uniformes

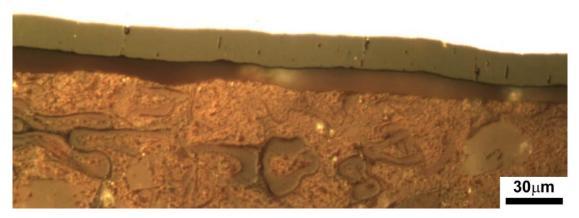
Figura 30: Imagem da camada anódica na face superior da amostra A, com espessura e estrutura uniformes

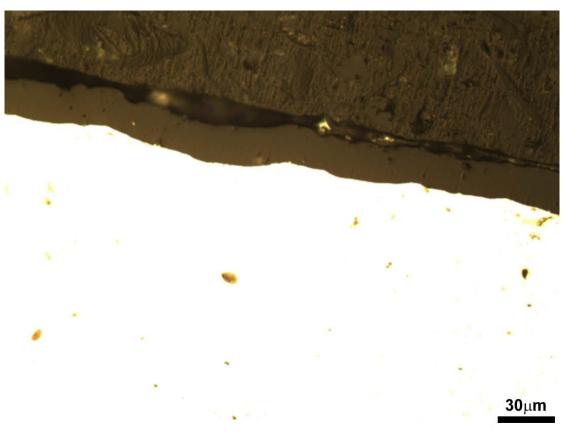
Figura 31: Imagem da camada anódica na amostra B, mostrando a base da peça

Na Figura 31 feita da amostra B, vemos a camada anódica da base da peça. Podemos observar que ela acompanha as mesmas características das observações da amostra A. O mesmo pode ser dito da Figura 32 feita da amostra C, exibindo a camada anódica na face externa próxima à base da peça.

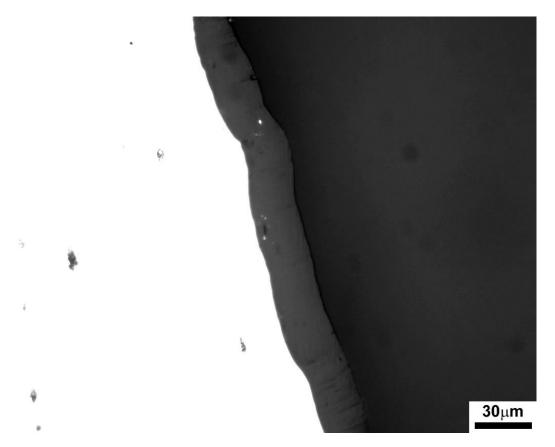
Figura 32: Imagem da camada anódica na amostra C, exibindo a face externa da peça, próxima à base

É possível observar em todas como a camada de óxido é continua e de espessura constante, acompanhando o perfil do substrato metálico.

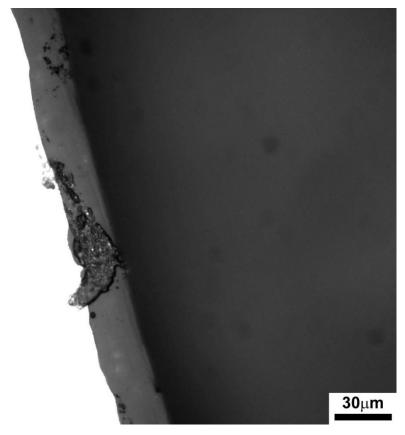
Destacada na Figura 33 é possível observar a presença de uma inclusão na camada anódica. Como indicam Deflorian et al, supõe-se que seja composto por bismuto. Análise dessa fase por EDS foi realizada para confirmar essa afirmação.

Figura 33: Imagem destacando inclusão na camada anódica que se supõe ser de bismuto e chumbo

Em vários pontos da camada anódica é possível observar inclusões semelhantes e, embora sejam responsáveis pela redução local da resistência à corrosão, não estão presentes em número suficiente para ser a causa do defeito de anodização. A baixa fração do elemento constituinte dessa fase na liga significa que não podem ocorrer precipitados desse tipo o bastante para gerar o problema observado.

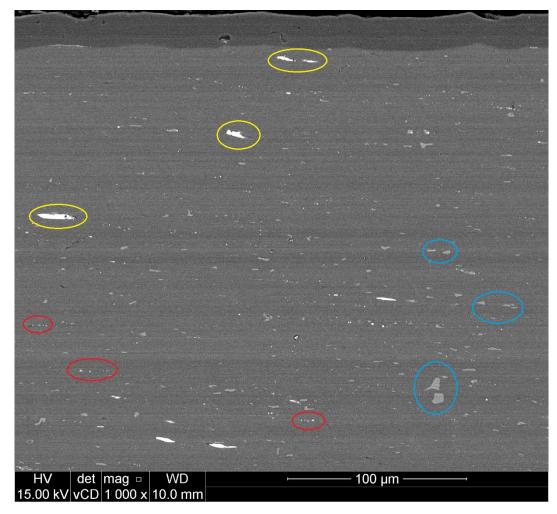
Figura 34: Imagem de microscopia eletrônica com destaque para exemplos de precipitados de bismuto (amarelo), chumbo (vermelho) e um terceiro desconhecido (azul)

Podemos supor que os precipitados destacados pelos círculos amarelos na figura são de bismuto e os indicados pela cor vermelha, de chumbo. Já os indicados pelos círculos azuis são os precipitados inesperados de composição até então desconhecida. Todos os precipitados destacados o foram apenas como exemplo. Todas as fases encontradas foram posteriormente analisadas por EDS a fim de determinar sua composição.

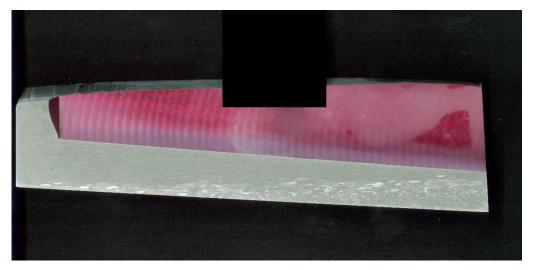
Figura 35: Imagem da macrografia realizada, revelando a estrutura de grãos

Observa-se que os grãos mais próximos da superfície da peça – e do exterior do tarugo original – são bastante grandes quando comparados aos mais próximos ao centro. Nota-se também como a linha dos grãos grosseiros corre paralela ao eixo do vaso – e do tarugo que lhe deu origem – mas não à superfície do vaso, devido ao formato cônico. A partir disso podemos supor que o surgimento dessa região de grãos grosseiros esteja ligado a gradientes de temperatura presentes no tarugo durante o processo de extrusão, seja no pré-aquecimento, no aquecimento devido à deformação mecânica ou no resfriamento após o processo.

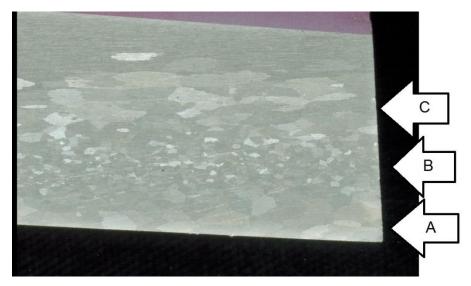
A região dos grãos grandes pode ser dividida em três distintas, como destacado na Figura 36.

Figura 36: Detalhe da macrografia indicando as diferentes regiões com grãos grandes

Utilizando o software ImageJ, foram realizadas medidas dos grãos nas três regiões indicadas na Figura 36. Foram tomadas 30 (trinta) medidas para cada direção – axial e radial – em cada uma das três regiões. Dessas medidas foram calculados médias e desvios padrão apresentados na Tabela 4 abaixo.

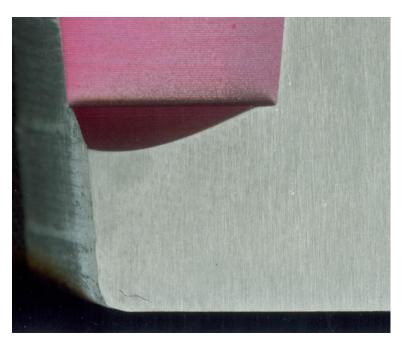
região mais interna (C) foi resfriada pelo escoamento de calor através do centro do tarugo que estava com temperatura inferior por ter sofrido muito menos deformação. A liga 6262 contém elementos que tem como função o refino do grão. O silício, um dos elementos de liga principais, também tem o efeito de aumentar a temperatura de recristalização. É possível supor que haja deficiência desses elementos, o que poderia acarretar o crescimento de grão observado, mesmo que as condições de resfriamento ideais para a liga tenham sido observadas.

Figura 37: Detalhe mostrando os grãos alongados de tamanho diminuto na região mais interna da peça

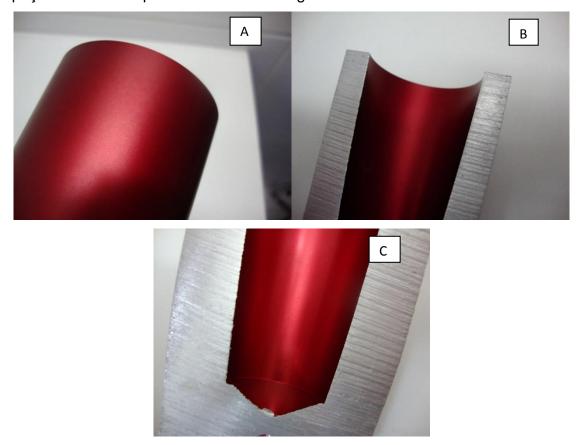
Figura 38: [A] Face externa com manchas visíveis; [B] Face interna com manchas visíveis; [C] Fundo da cavidade sem manchas visíveis

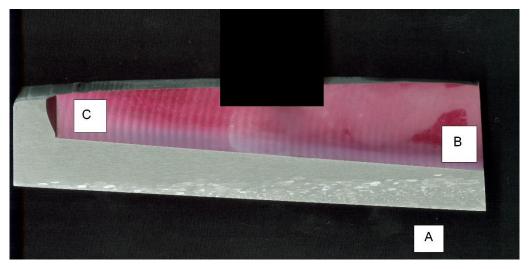
observadas manchas. A Figura 39 é uma imagem da macrografia indicando as regiões da peça indicando a que se referem as imagens mencionadas anteriormente.

Figura 39: Macrografia indicando a que áreas da peça se referem as imagens da figura anterior

Sendo assim, podemos associar a presença das manchas às áreas onde grãos de dimensões maiores afloram à superfície.

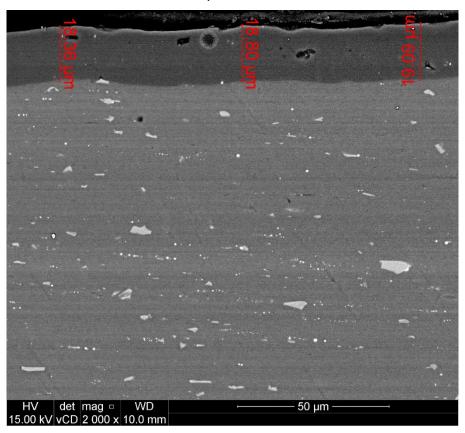
Vemos que a espessura da camada não tem diferenças apreciáveis de uma região para outra, mantendo-se sempre compatível com a espessura esperada de 20 µm. Análise de EDS foi realizada sobre a camada anódica a fim de averiguar se apresenta contaminantes. Os resultados estão expressos na Tabela 5.

Figura 40: Imagem em microscopia eletrônica indicando a espessura da camada anódica na face externa próximo ao topo do copo

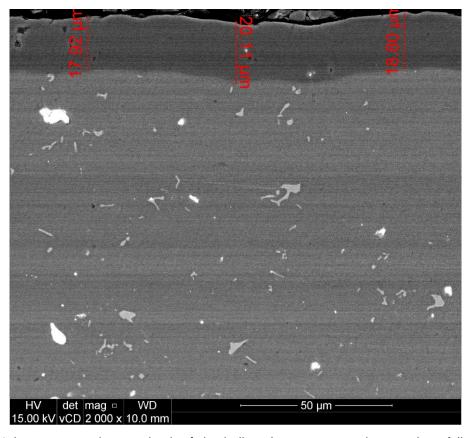
Figura 41: Imagem em microscopia eletrônica indicando a espessura da camada anódica na face externa próximo à base do copo

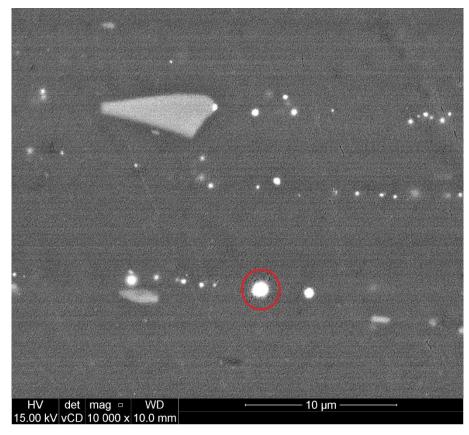
Precipitados de chumbo foram encontrados e identificados. Como esperado possuem formato esférico e tamanho diminuto. No entanto, foi identificada a presença de magnésio nessa fase, o que não era esperado. A Figura 42 apresenta um precipitado desses e a Tabela 6 sua composição como determinada por exame de EDS.

Figura 42: Imagem em microscopia eletrônica com precipitado de chumbo em destaque

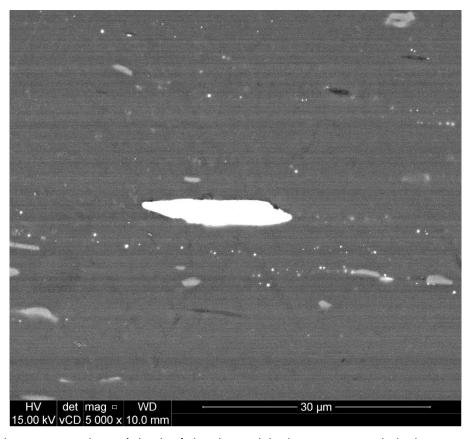
Precipitados de bismuto também foram identificados. Apresentando formato alongado e dimensões grandes. Podemos afirmar que os precipitados vistos na microscopia ótica que se suspeitava serem de bismuto de fato o são. A Figura 43 apresenta um desses precipitados como visto no microscópio eletrônico e a Tabela 7, sua composição como determinada por EDS.

Figura 43: Imagem em microscópio eletrônico de precipitado composto majoritariamente por bismuto

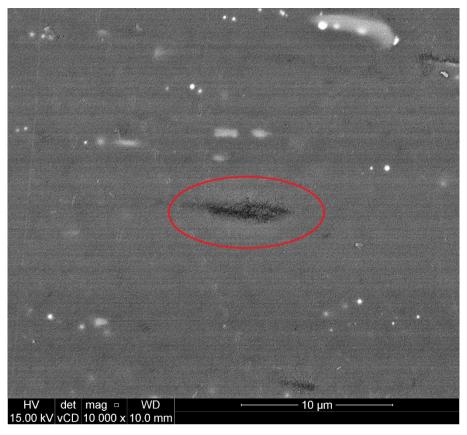
Mesmo sendo os responsáveis pelo endurecimento da liga, não foram identificados muitos precipitados formados principalmente por silício e magnésio. Um dos poucos que foi encontrado está apresentado na Figura 44. A Tabela 8 apresenta a composição desses precipitado como determinado por EDS.

Figura 44: Imagem em microscópio eletrônico de precipitado de magnésio e silício (em destaque)

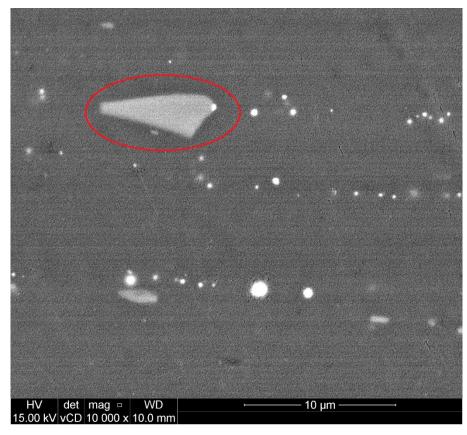
Identificamos precipitados, como o apresentado na Figura 45, formados principalmente por ferro, com teor apreciável de silício e presença de cobre, como indica a Tabela 9. Outros precipitados com características morfológicas e composição semelhantes foram analisados, levando à conclusão de que todos os precipitados de morfologia similar apresentam também esse perfil de composição.

Figura 45: Imagem em microscopia eletrônica com precipitado de ferro e silício em destaque

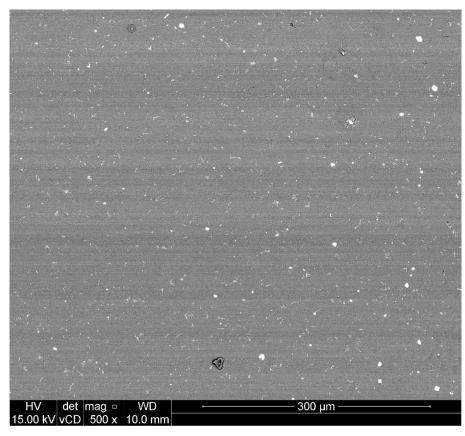
Foram identificados em grande número precipitados compostos por ferro e silício, o que é natural. Esperava-se encontrar principalmente precipitados compostos por silício e magnésio, já que são os responsáveis pelo endurecimento da liga. De fato, a Figura 46, representativa das observações em microscópio eletrônico, indica uma preponderância dos precipitados contendo ferro e silício – apresentados em cor clara. Essas observações podem ser indicativas de desvio na composição da liga.

Figura 46: Imagem em microscópio eletrônico retratando a distribuição de precipitados na liga

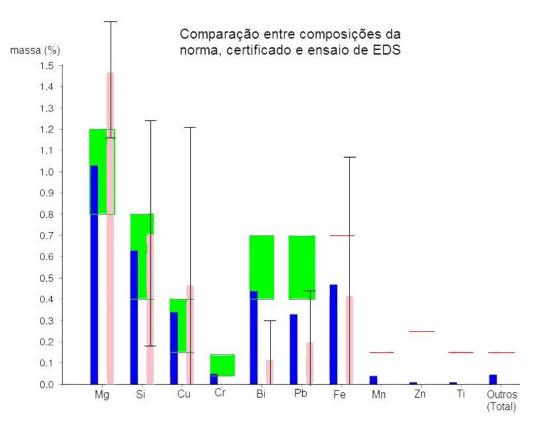
A Figura 47 é uma representação gráfica da Tabela 11, onde os limites de composição determinados por norma estão indicados por regiões verdes – quando há máximo e mínimo – e linhas vermelhas – quando há limite máximo. A composição indicada no certificado do controle de qualidade está representada por barras azuis e a medida em laboratório, por barras rosadas.

Figura 47: Gráfico comparando a composição determinada pela norma com o certificado de qualidade e a medida por EDS
