Restauro e "restauros" das obras arquitetônicas do século 20: intervenções em arranha-céus em confronto

Restoration modalities in 20th century architecture: confronting skyscrapers interventions

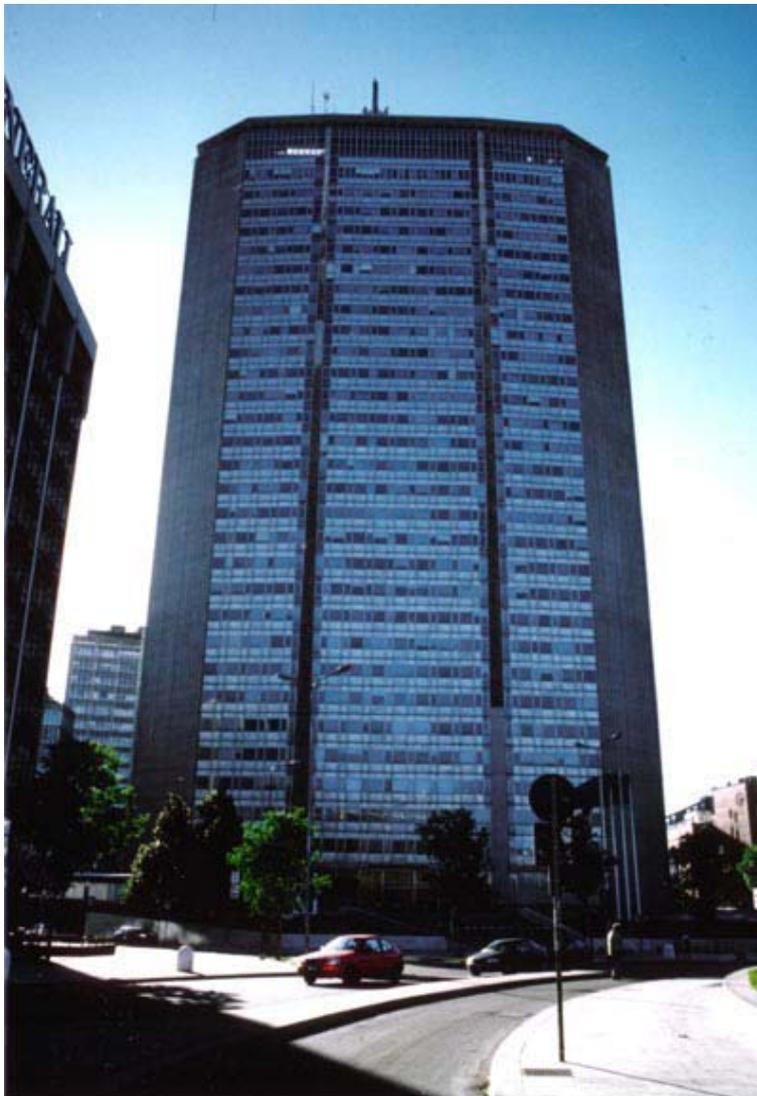
Figura 1 - Edifício Pirelli, Milão (autores: Ponti, Fornaroli, Rosselli, Valtolina, Dell'Orto, Nervi, Danusso; 1956-1961). Estado do edifício em 1998. Fotografia: autora.

Parece, portanto, que raramente possam ser definidos como "restauros" as intervenções até hoje feitas em obras do século 20; demonstra-o a excepcionalidade e o caráter refinado da operação executada nas fachadas do arranha-céu Pirelli (2), em especial se confrontada com outras intervenções feitas em arranha-céus coetâneos (Figuras 1-3).

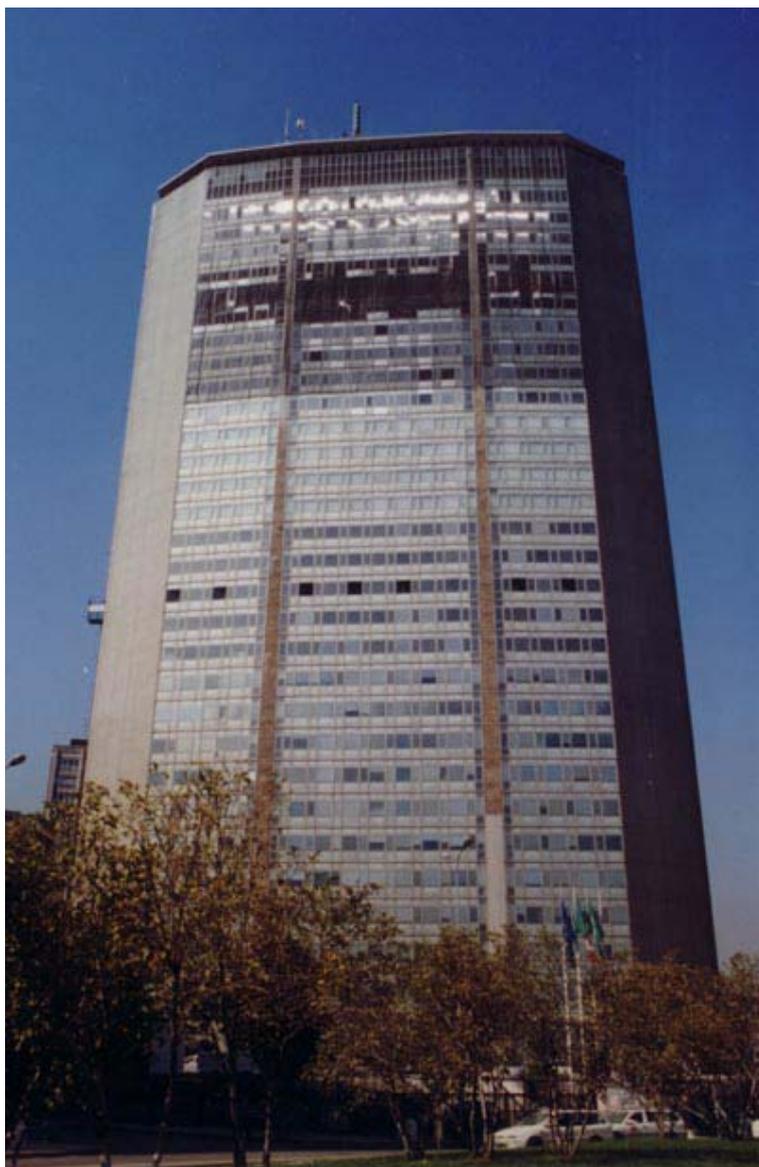
Figura 2 - Edifício Pirelli, Milão. Danos causados às fachadas do edifício pelo impacto do monomotor em 18 de março de 2002. Fotografia: autora.

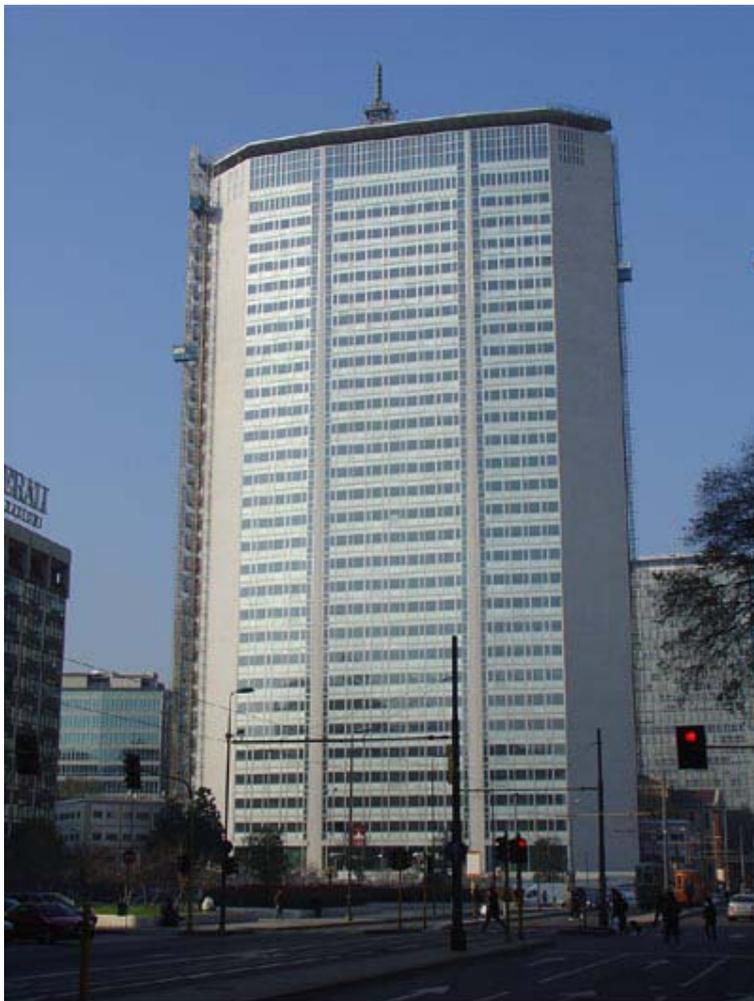
Figura 3 - Edifício Pirelli, Milão. Edifício em março de 2004, depois da conclusão dos trabalhos de restauro das fachadas. Fotografia: autora.

O aspecto mais problemático e interessante dessa intervenção se refere à recuperação dos perfis de alumínio anodizado que compõem as fachadas contínuas do edifício, juntamente com os revestimentos de pastilhas cerâmicas. Após uma análise preliminar sobre o estado de conservação dos elementos - depois de se ter descartado a hipótese de substituir os velhos perfis, ainda em condições excepcionalmente boas -, por causa de seu valor documental, tecnológico, construtivo e material, percorreu-se o caminho da intervenção conservativa. Para a ocasião, estudou-se um método experimental eficaz para reanodizar e retificar os

perfis, permitindo salvar a quase totalidade das partes metálicas. A operação, conduzida tendo-se máximo cuidado com a conformação "historicizada" das superfícies e com pleno respeito pela autenticidade dos materiais e das características técnicas da fachada, permitiu manter o sistema construtivo original, introduzindo somente algumas pequenas modificações, necessárias para garantir o desempenho e a funcionalidade dos caixilhos. Tratou-se, pois, de uma intervenção inovadora do ponto de vista metodológico, muito refinada, e que demonstrou concretamente que a problemática do restauro de uma obra do século 20 não é tão diferente daquela que se encontra operando nas obras antigas, desde que se enfrente a sua complexidade com o mesmo rigor teórico, metodológico e científico.

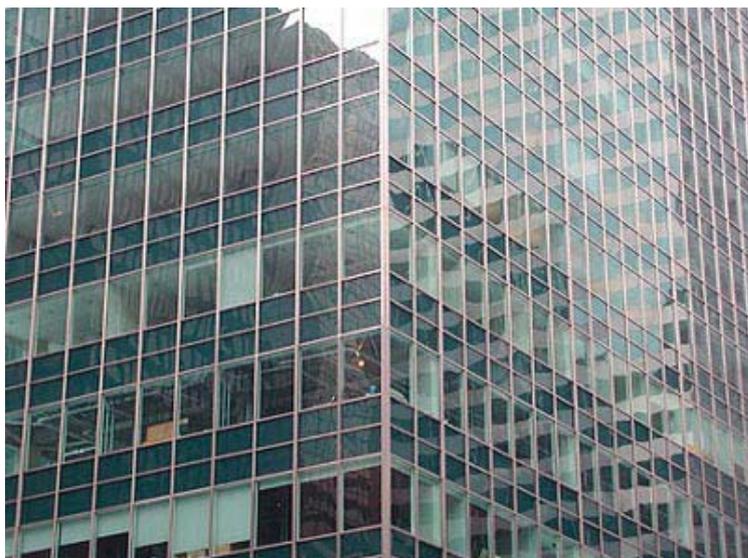
Figura 4 - Lever House, Nova York (autores: Skidmore, Owings & Merrill com Gordon Bunshaft; 1952). Edifício depois da intervenção de repristinação do invólucro externo. Fotografia: autora.

Um dos primeiros exemplos feitos em fachadas *curtain wall* dos anos 1950 remonta ao início dos anos 1990 e refere-se à *Lever House* de Nova York (7), projetada e realizada em 1952 pelo escritório Skidmore Owings & Merrill, com a colaboração de Gordon Bunshaft. O arranha-céu, um bloco retangular de dezoito andares circundado por uma série de corpos mais baixos onde foram concentrados os ambientes de representação, foi realizado experimentando um novo tipo de fachada contínua, sucessivamente utilizado em muitos outros edifícios de Nova York. O invólucro externo, estruturalmente independente da ossatura portante do edifício, era constituído por uma armação metálica com montantes e pares de travessas, nos quais eram fixados os painéis. Estes últimos eram isolados na parte voltada ao interior, enquanto a parte externa possuía caneluras que serviam de lacrimais para a água pluvial. Do ponto de vista estético, a característica mais evidente constituía no efeito espelhado dos painéis envidraçados, nos quais se refletiam os edifícios circunstantes da *Park Avenue* que, no momento de sua realização, era, ademais, constituída por edifícios de altura média de linguagem oitocentista. A *Lever House* representou uma verdadeira fratura no tecido urbano regular de Manhattan e assinalou o início de um irrefreável processo de substituição dos edifícios antigos por arranha-céus de caráter vanguardista (Figura 4).

Poucos anos depois de sua construção, o arranha-céu começou a mostrar evidentes sinais de degradação, dado que o tipo de selador que garantia a resistência à água e ao ar do *curtain wall*, inovador e aplicado com um sistema experimental, havia envelhecido precocemente e permitia que a água se infiltrasse e atingisse as partes metálicas, dando origem a um pernicioso processo de oxidação. A radiação solar causava consideráveis expansões na armação metálica que, tendo um coeficiente de dilatação térmica muito superior ao das partes envidraçadas, induzia tensões que causavam fraturas e fissurações em vários pontos, especialmente em correspondência às partes envidraçadas, e uma notável concentração de esforços nas juntas de ancoragem do *curtain wall* na estrutura portante; ademais, a intensa radiação solar, potencializada pelas superfícies completamente envidraçadas do edifício, tornava muito incômodas as condições microclimáticas dos interiores, em especial nos meses de verão.

Por alguns anos tentou-se remediar os danos através de pequenas obras de manutenção e de substituições pontuais; os vidros quebrados eram substituídos de modo sucessivo, mas as placas utilizadas nas trocas não eram da cor exata das originais, de modo que essas substituições sobressaíam e privavam as fachadas do arranha-céu do caráter uniformemente espelhado, considerado um seu aspecto peculiar.

No início dos anos 1990, o escritório Skidmore Owings & Merrill foi encarregado de realizar um projeto que resolvesse definitivamente os problemas de degradação do arranha-céu, então em estado precário. O projeto previa a repriminção do aspecto originário do edifício, com particular cuidado para com a qualidade refletora das superfícies, mesmo a custo de se fazer extensas substituições. Depois de se ter avaliado a opção de reparar os painéis originais, preferiu-se substituir de modo sistemático todas as ancoragens do *curtain wall*, todos os painéis, a armação metálica e a ferragem de aço inoxidável, conservando apenas alguns montantes ainda em boas condições. Apesar das substituições e repriminção completa das superfícies espelhadas, a imagem do edifício mudou irremediavelmente em relação àquela original: o efeito estrondoso buscado por Skidmore Owings & Merrill nos anos 1950 - obtido através de um volume de formas puras e com superfícies perfeitamente refletoras e homogêneas, sobre as quais se espelhavam, em polêmica contradição, as construções circunstantes de estilo *art nouveau* - estava agora definitivamente perdido por causa da substituição paulatina dos edifícios da *Park Avenue* por arranha-céus com *curtain walls* que hoje diluem muito o significado vanguardista da *Lever House*. Com efeito, o motivo que induziu ao descarte da solução de se conservar os painéis originais, substituindo apenas aqueles ineficientes, foi conseqüência do valor "icônico" desde sempre atribuído à *Lever House* e do papel de marco que possuía na perspectiva da *Park Avenue*. A intervenção de substituição integral, desse modo, não foi determinada por causas intrínsecas aos painéis ou à sua degradação, mas apenas por uma questão de imagem e, talvez, por uma certa incapacidade, da opinião pública e dos encarregados, em aceitar que o aspecto do arranha-céu envelhecesse; o fato de se ter confiado a intervenção aos próprios autores do edifício, ademais, confirma a intenção de atualizar os desempenhos técnicos do edifício, além de repriminar sua conformação originária.

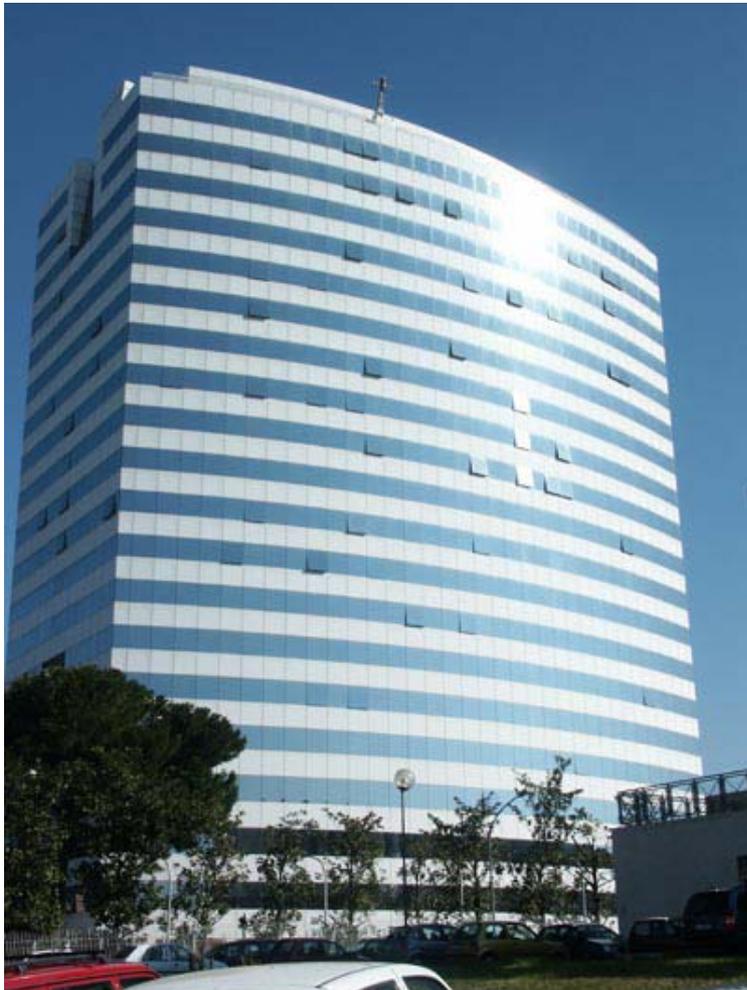
Figura 5 - Ex-torre Alitalia, depois sede da IBM, atual sede INAIL, Roma - EUR (autores: Rusconi, Clerici; 1967). O edifício após intervenção de restyling projetada por Gino Valle. Fotografia: autora.

A intervenção, executada entre 1985 e 1994 (9), consistiu na renovação integral do edifício, excluindo-se as partes estruturais e a circulação vertical, através de formas e materiais novos no invólucro externo e da reorganização da distribuição interna. A nova fachada, semi-portante e curvilínea, é formada por painéis isolantes de "alucobond" alternados com vidros duplos espelhados; graças a uma futurista armação telescópica, os painéis permanecem independentes, assistidos nos respectivos movimentos e dotados de características de isolamento térmico e acústico. O resultado da operação é certamente fascinante e de forte impacto visual, além de tecnicamente bem-sucedido. E, no entanto, a ex-torre Alitalia, considerada
