SMM0330–PRINCÍPIOS DE ANÁLISE DE FALHAS

ASPECTOS METALÚRGICOS DA FADIGA

FADIGA DE CONTATO

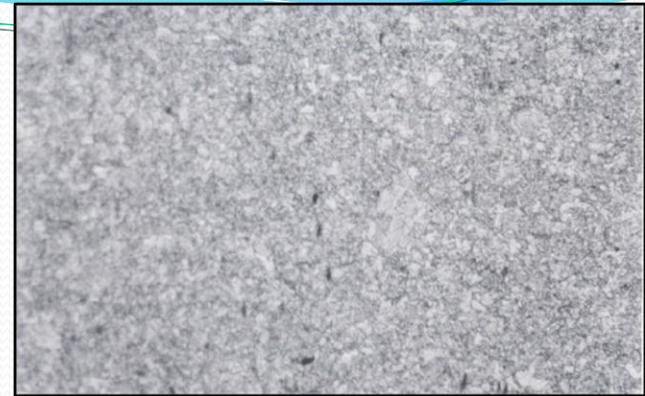
Microestrutura de martensita revenida e áreas de ferrita.
Aumento 100X – Ataque: Nital 3%

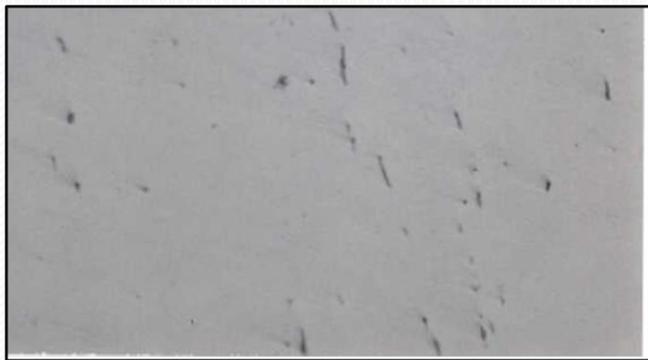
Microinclusões tipo C, série fina, nível 3 e tipo D série fina, nível 2, conforme ASTM E 45.

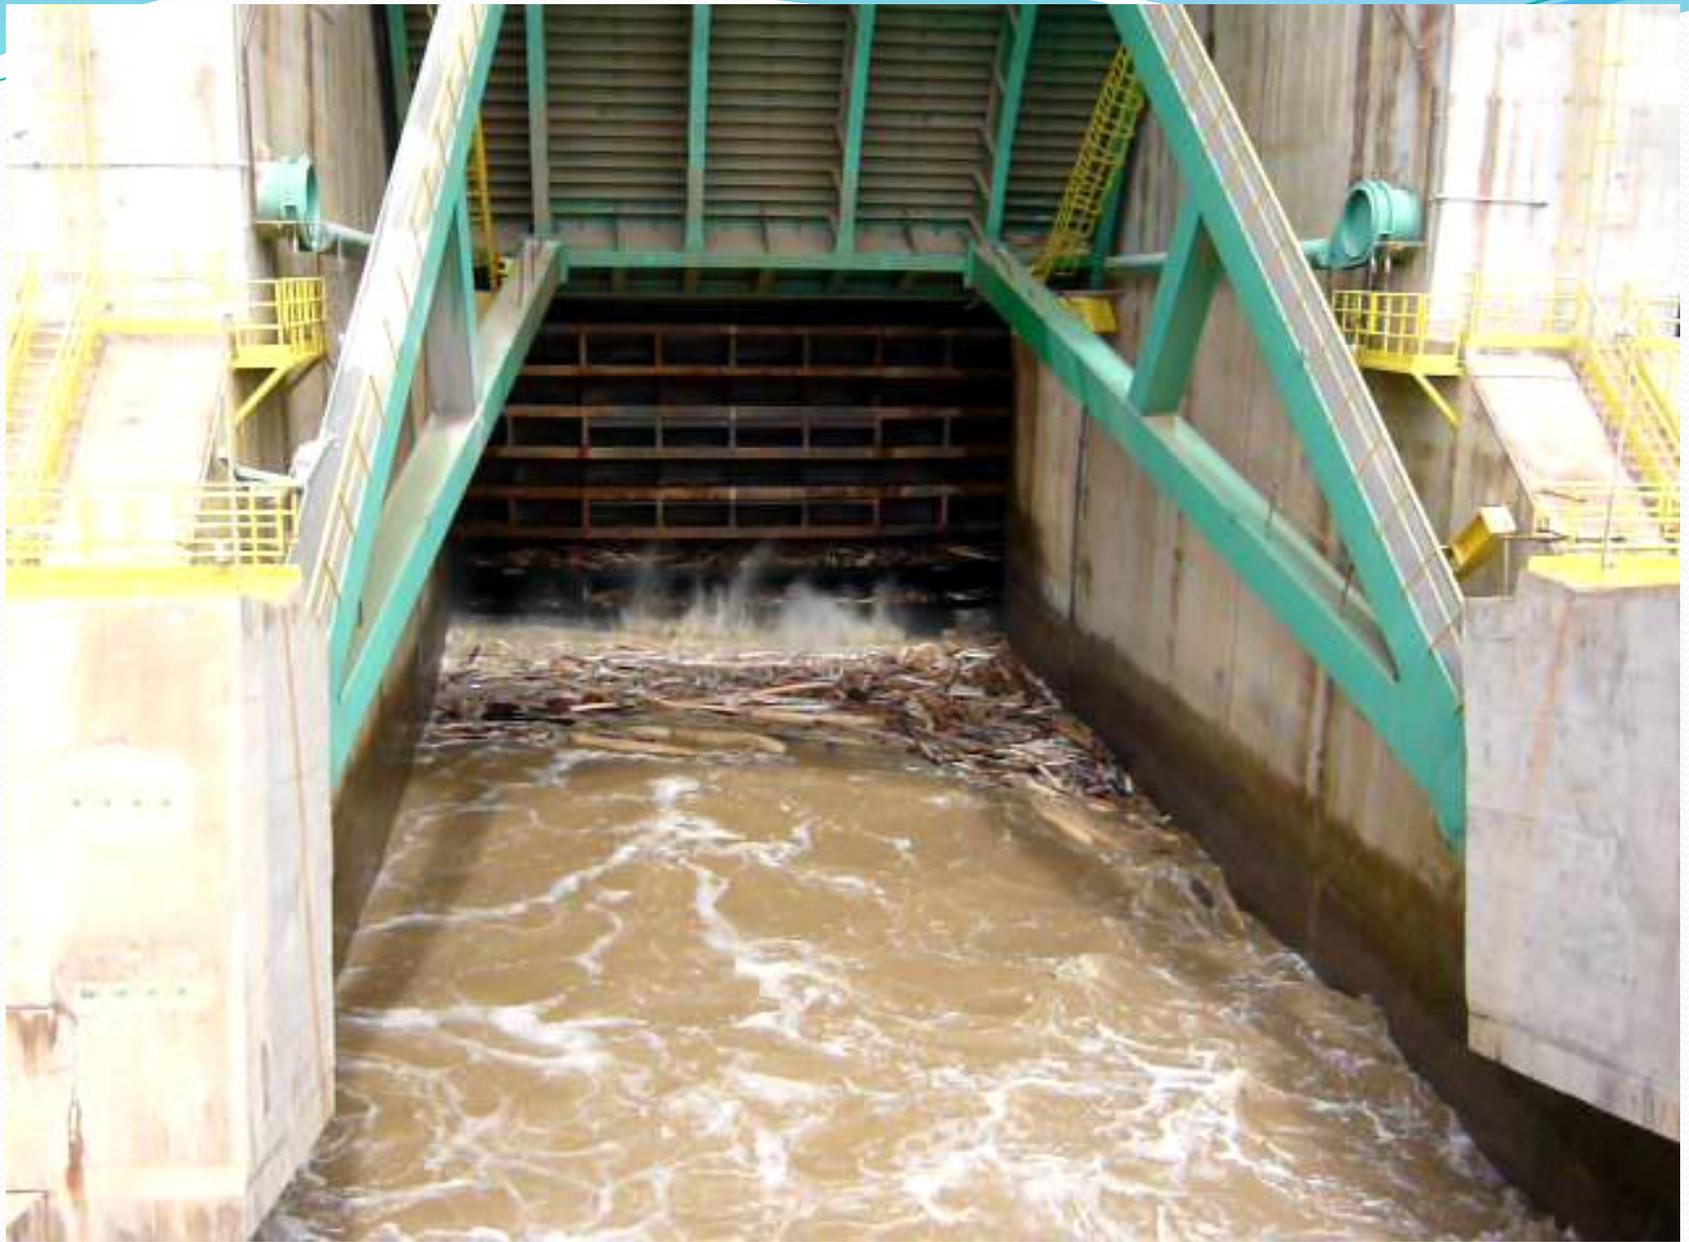
DETALHE DO PROJETO DA COMPORTA SEGMENTO - ALTURA APROXIMADA: 70m

Haste do servomotor: abertura e fechamento da comporta

8 Parafusos M16x80 mm
